# IMPACTO DO FURACÃO CATARINA SOBRE A REGIÃO SUL CATARINENSE: MONITORAMENTO E AVALIAÇÃO PÓS-DESASTRE

### Impact of Hurricane Catarina over the southern region of Santa Catarina State (Brazil): monitoring and post-disaster assessment

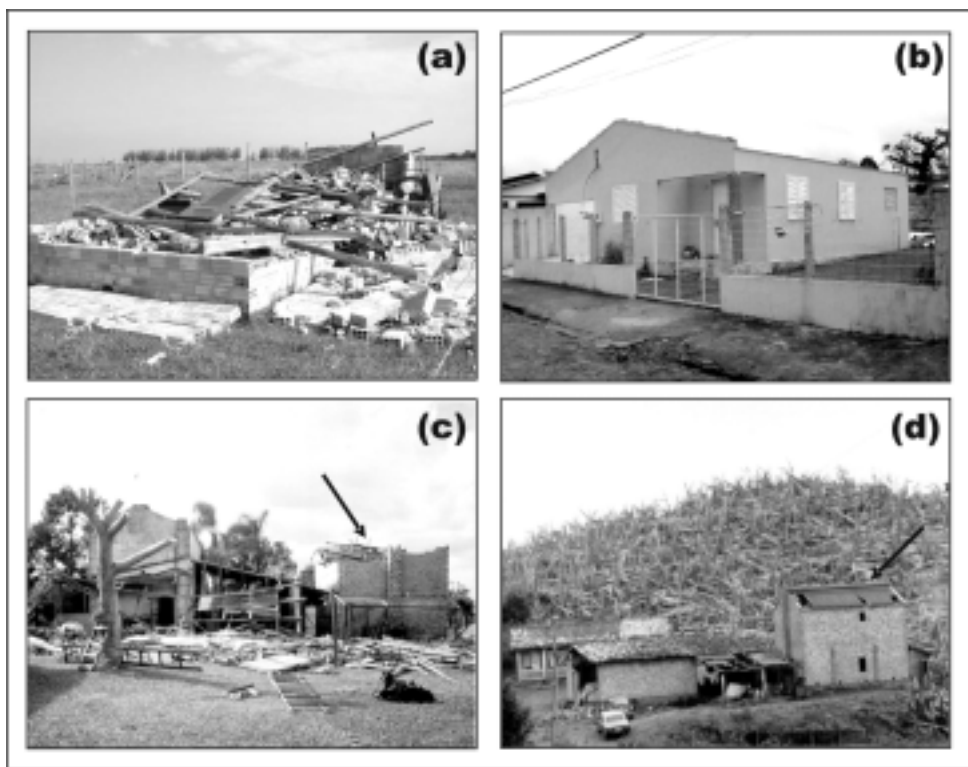
Na figura 2 são exemplificados os danos nas edificações que foram mais comuns em cada classe. Na figura 2a, observam-se casas de tijolos que foram destruídas pelos ventos. Esta classe foi marcada também pela completa destruição de casas de madeira simples e algumas pré-fabricadas, principalmente as de parede única (mais frágeis). Na figura 2b, que representa a classe Alta, é possível notar que toda a estrutura do telhado de uma casa de alvenaria foi arrancada e lançada a alguns metros da casa. A figura 2c mostra uma estufa de fumo de tijolos com toda a estrutura do telhado destruída. Entretanto, este tipo de dano foi classificado como classe Média por ser uma edificação bem frágil, construída sem vigas e colunas, com telhado sem qualquer tipo de amarração. Basicamente, as telhas de CFA são pregadas sobre os caibros de árvores (eucalipto). Já na figura 2d, os danos são ainda mais leves nas edificações, causando somente alguns destelhamentos. Entretanto, nestas áreas os danos na agricultura foram intensos, principalmente sobre os cultivos de arroz, milho e banana. Este último pode ser visualizado na figura 2d.

**Figura 2 – Exemplo dos danos causados pelo Furacão Catarina sobre as edificações e suas respectivas classes de impacto: (a) Muito Alta; (b) Alta; (c) Média; e (d) Baixa**

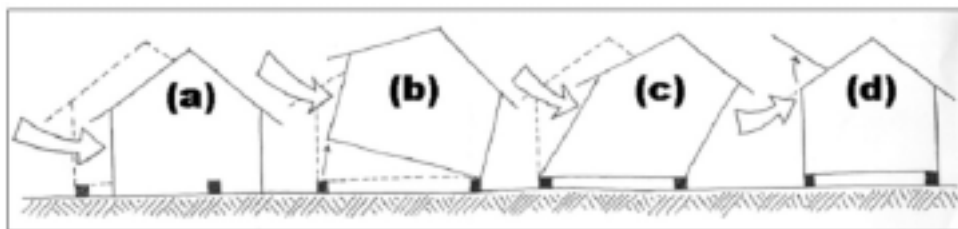
A ação dos ventos sobre as edificações causou sérios danos, principalmente sobre as residências. Dentre os tipos de danos mais comuns verificados na área de estudo, destaca-se os deslocamentos laterais, ou seja, as casas saíam de cima dos pilotis (Figura 7a); tombamentos e rolamentos (Figura 7b); colapsos laterais, que afeta a estrutura de toda a residência (Figura 7c); e a destruição parcial e total de telhados, considerado o mais freqüente (Figura 7d).

**Figura 7 – Ação dos ventos sobre as edificações: (a) deslocamento lateral; (b) tombamento; (c) colapso lateral; e (d) destruição parcial e total.**

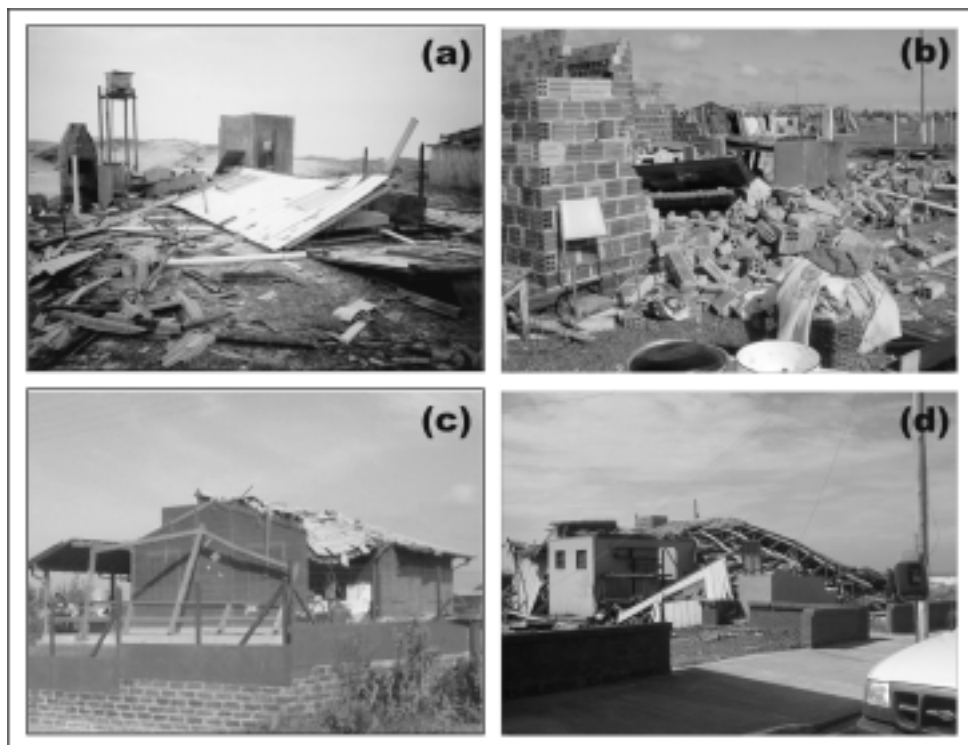
Com relação ao tipo de material, as casas de madeira simples, com tábuas verticais, foram as mais susceptíveis a ação dos ventos. A fragilidade destas casas está associada à falta de amarração interna, com pontos de baixa resistência entre o telhado e as paredes, e entre estas e o assoalho das edificações (LIU et al., 1990). Também se destaca o grande número de casas de tijolos destruídas. Isto se deve à ausência de argamassa (reboco) sobre a parede de tijolos (6 furos) e a inexistência de colunas e vigas, o que diminui a resistência da amarração das edificações, principalmente entre o telhado e as paredes. Estes tipos de edificações geralmente não apresentam projetos de engenharia (*non-engineered and marginally engineering wood/brick house*) e são construídas valendo-se da mão de obra local. Este padrão de construção foi amplamente encontrada nas comunidades mais carentes dos municípios mais afetados. Já a casa de madeira pré-fabricada (*wood-framed house*), com parede dupla, foi a terceira mais resistente, perdendo somente para as casas de alvenaria (*masonry house*), que se mostraram as mais resistentes.

Entretanto, ressalta-se que nas áreas onde os ventos foram mais fortes (litoral) houve destruição total e parcial para todos os tipos de residências analisadas, como mostra a figura 8. Além disso, as janelas e portas também forneceram pontos de fragilidade devido à pressão exercida pelo vento e ao impacto de projéteis. Com o rompimento das mesmas, o vento entrava nas construções, causando grande pressões internas, o que ocasionou a queda das paredes das casas e perda de todo o telhado. É bom frisar que as casas que possuíam janelas com veneziana foram pouco avariadas em virtude da proteção fornecida pela madeira da mesma.

**Figura 8 – Exemplo dos danos causados pelo Catarina em diferentes tipos de edificações: (a) casa de madeira; (b) casa de tijolo; (c) casa pré-fabricada; e (d) casa de alvenaria**

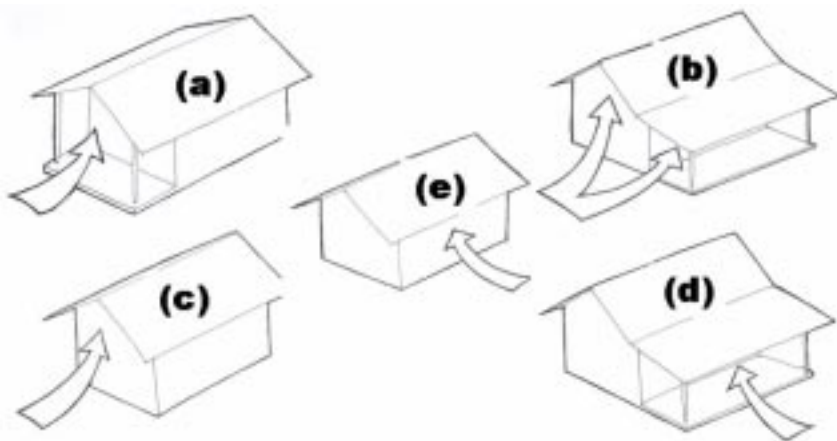
um ponto de grande fragilidade. Assim, levando este fato em consideração, a forma de telhado mais susceptível verificado na área de estudo foi à que apresentava uma varanda frontal (2 a 4 m) (Figura 9a) a barlavento. Os ventos ao incidirem sobre a parede exerciam forte pressão e ascendiam com grande força e velocidade destruindo a varanda e causando sérios danos na estrutura do telhado. Já as casas com beirado lateral (70 a 80 cm) de frente para os ventos foram as que sofreram os menores impactos (Figura 9e).

**Figura 9 – Susceptibilidade das residências associadas à forma dos telhados e direção dos ventos**

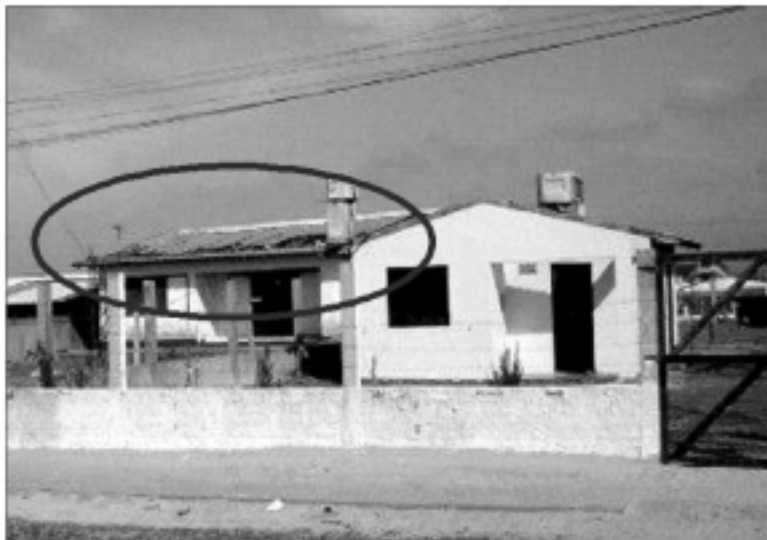
Esta relação pode ser melhor exemplificada usando a figura 10 como exemplo. Ambas as casas apresentam o mesmo tipo de telha (CFA – 5 mm), mas devido à posição das mesmas em relação aos ventos predominantes os danos foram significativamente diferentes. A casa destacada com o círculo cinza escuro, que corresponde ao exemplo da figura 9e, teve somente parte de seu telhado danificado. Entretanto, a casa ao lado, associada ao exemplo da figura 9a, teve toda a estrutura do telhado arrancada e lançada a aproximadamente 15 metros de distância, devido à presença da varanda. Assim, verificou-se que os telhados de quatro águas/faces (*hip roof*) foram os mais resistentes, ou seja, comporta-se como o caso da Figura 7e, independentemente da direção dos ventos. Liu et al. (1990) e FEMA (2000) comentam que, este tipo de telhado é menos susceptível do que o telhado plano (*flat roof*) e o de duas águas/faces (*gable roof*) porque apresenta cumeeiras (*corners*) não tão acentuadas ou angulares, o que reduz a sucção sobre os beirados e sobre as faces do telhado. Além disso, em virtude do próprio processo de construção, a resistência entre o telhado de quatro águas e a parede aumenta consideravelmente.

**Figura 10 – Exemplo de residências danificadas relacionadas à forma dos telhados**

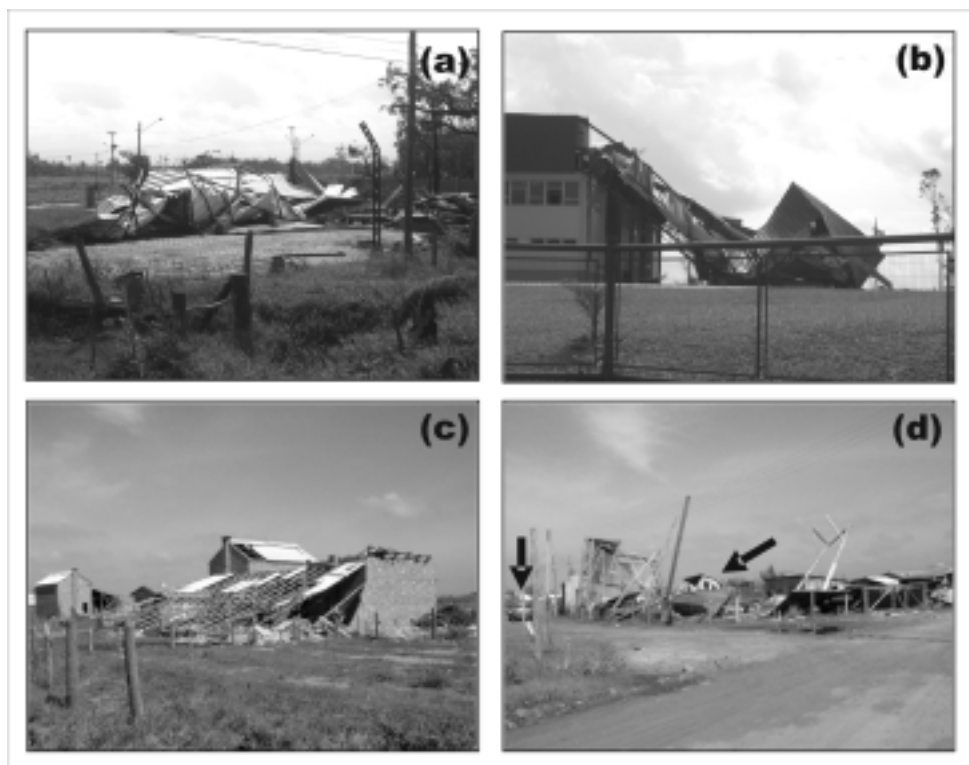
Muitos galpões também sofreram danos severos, como desabamentos e destelhamentos (Figura 11a e Figura 11b). Na área rural, as edificações mais afetadas foram as estufas de fumo (Figura 11c), que apresentam uma estrutura similar as casas de tijolos, como já citado. No município Passos de Torres, alguns estaleiros foram completamente destruídos devido à elevada altura (6 a 8 m) e a frágil estrutura de madeira (Figura 11d). Neste município foram observados danos generalizados em 90% das edificações (Figura 12a e 12b), com destaque para a destruição de uma casa de madeira (Figura 12c), as margens do rio Mampituba que separa os estados do Rio Grande do Sul e Santa Catarina. Esta casa foi arrancada pelos ventos da margem gaúcha e lançada para o lado catarinense por cima do rio, o que equivale a um trecho de 50 m, destruindo-a totalmente.

**Figura 11 – Tipos de danos causados em galpões: (a e b) destruição parcial e total de galpões de estrutura metálica; (c) destelhamento e colapso de estufas de fumo; e (d) destruição total de estaleiros**

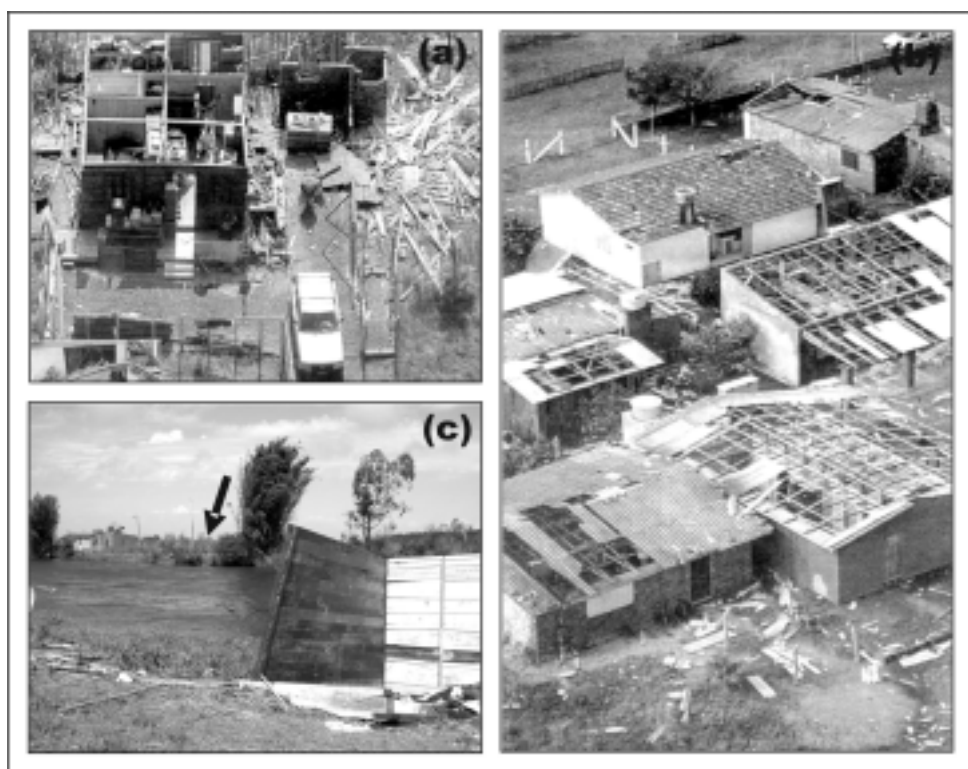
**Figura 12 – Tipos de danos causados pela força dos ventos: (a e b) destelhamentos e destruição de generalizada de telhados; e (c) casa destruída, lançada pelos ventos sobre o rio Mampituba, divisor que separa os estados do Rio Grande do Sul e Santa Catarina**
