HIERARQUIZAÇÃO DAS MORADIAS COM RISCO GEOMORFOLÓGICO ASSOCIADO AO ARROIO CADENA – SANTA MARIA, RS: ESTUDO DE CASO NAS VILAS OLIVEIRA, LÍDIA E URLÂNDIA¹

Hierarchization of the dwellings with geomorphological risks associated to the Arroio Cadena – Santa Maria, RS: Oliveira, Lídia and Urlândia villages

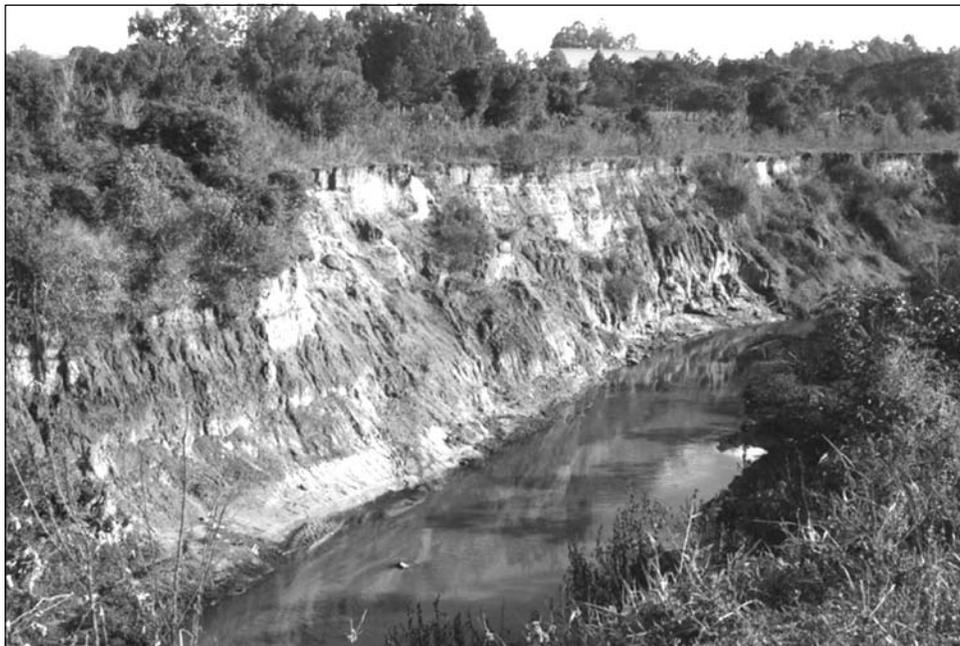
O processo de urbanização e incremento do escoamento superficial, associado com as modificações ocorridas na morfologia da drenagem da bacia hidrográfica do Arroio Cadena intensificaram o processo de erosão das margens (Figura 2).

Figura 2 - Margem de erosão do Arroio Cadena

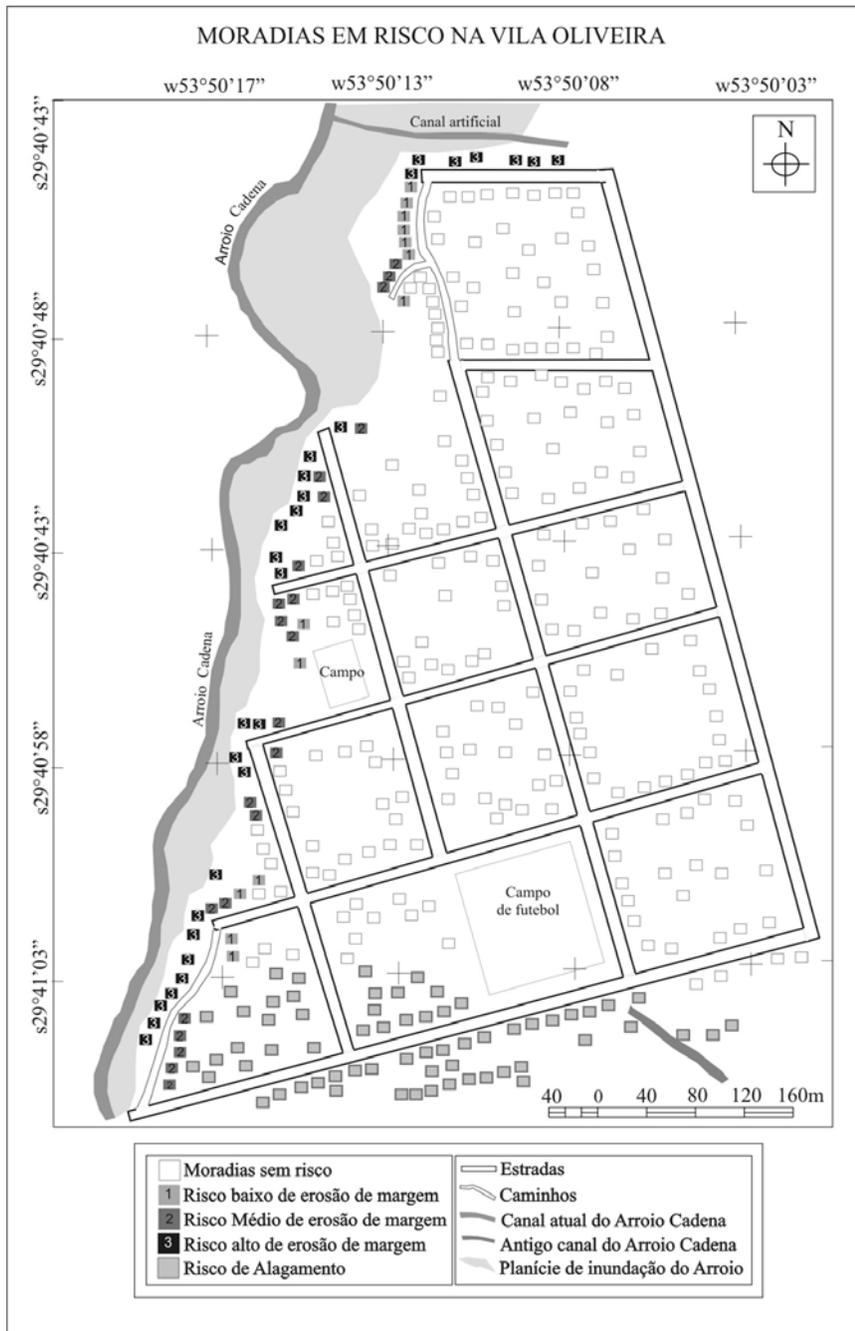
Na Vila Oliveira os riscos geomorfológicos estão associados, predominantemente, com a dinâmica fluvial e a baixa capacidade de escoamento dos terrenos, que ocasionam erosão de margem e alagamentos. No total ocorrem 127 moradias em risco (Figura 3).

Figura 3 - Moradias com risco de erosão de margem na Vila Oliveira

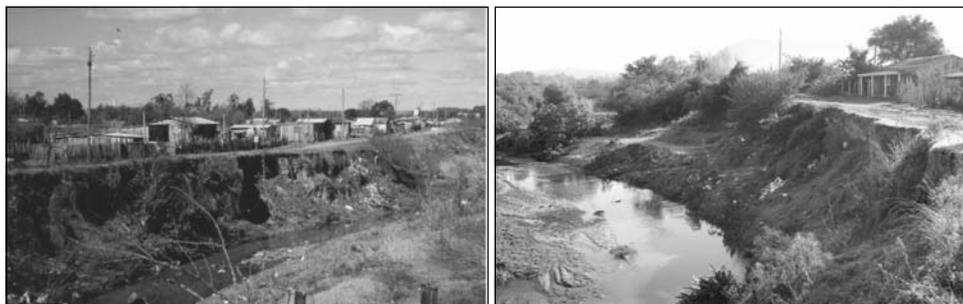
A maior parte das 28 moradias que apresentam alto risco de erosão marginal, estão localizadas muito próximas do leito do Arroio Cadena, junto às paredes íngremes que o delimitam na porção oeste da vila (Figura 4). Também ocorrem algumas moradias em alto risco na porção norte da vila onde existe um canal artificial que, devido a erosão de margem, está avançando em direção as residências.

Figura 4 - Moradias com risco de erosão de margem – Vila Oliveira

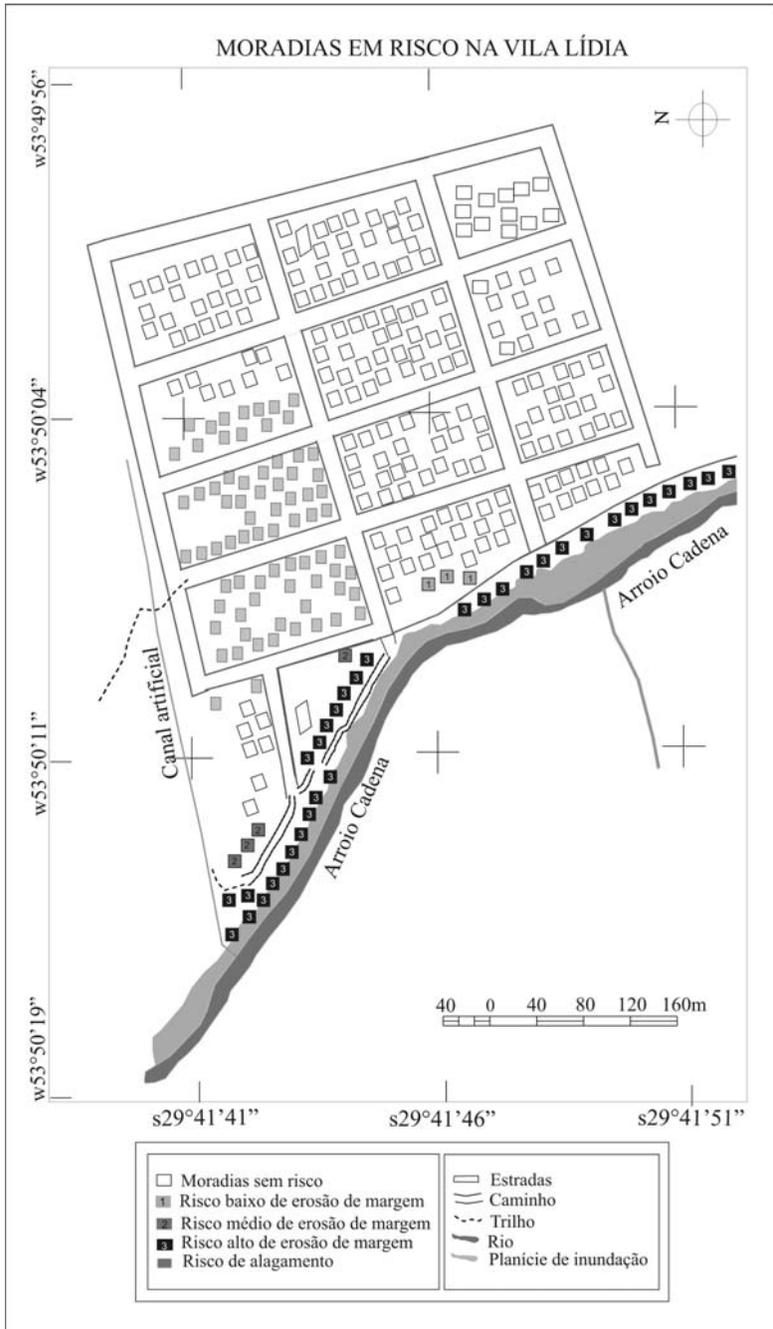
Na Vila Lídia, os riscos estão associados com alagamentos e erosão de margem. No total existem 109 moradias em risco geomorfológico. Também existem 41 moradias localizadas em Área de Preservação Permanente (Figura 5).

Figura 5 - Moradias em risco na Vila Lídia

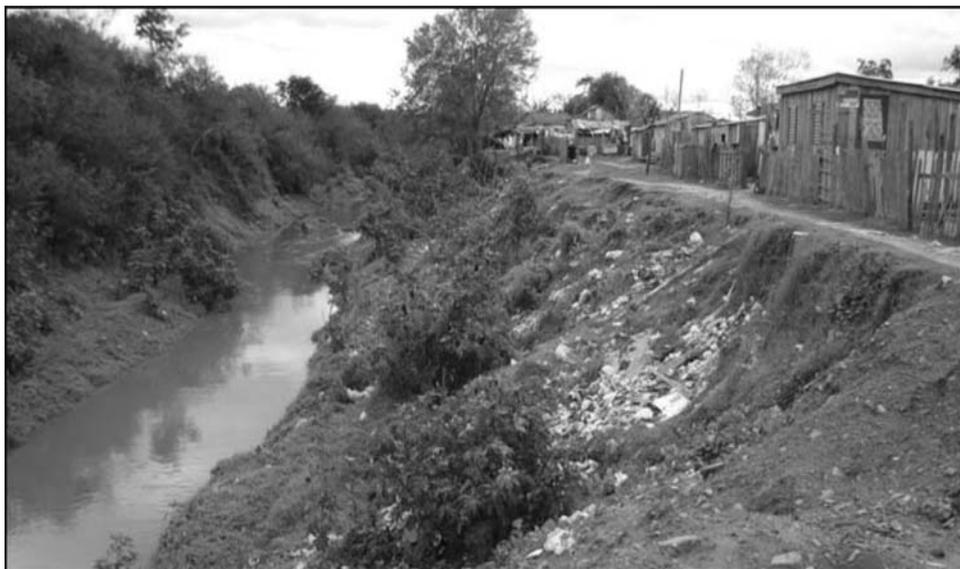
Na Vila Lídia foram identificadas 37 moradias com alto risco de erosão de margem, localizadas muito próximas do leito do Arroio Cadena, junto às margens íngremes que o delimitam na porção oeste. Muitas destas moradias se encontram a menos de 2 metros do arroio (Figura 6).

Figura 6 - Moradia que está em risco médio e alto de erosão de margem – Vila Lídia

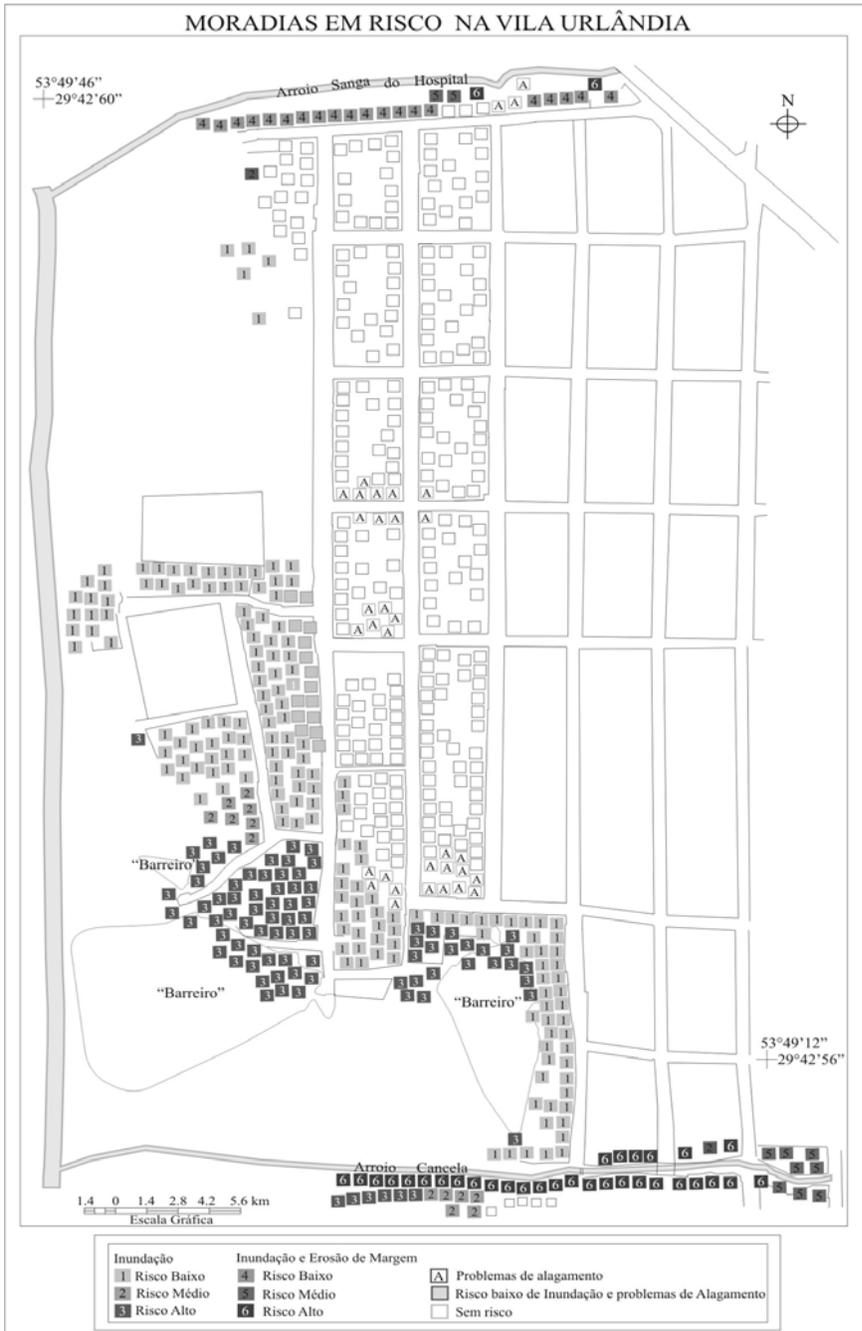
Existem 260 moradias sujeitas ao processo de inundação e outras 64 estão sujeitas tanto ao processo de inundação quanto de erosão de margem. Além destas, ocorrem 52 moradias com problemas recentes de alagamento, das quais 17 também apresentam risco baixo de inundação (Figura 7).

Figura 7 – Moradias em risco na Vila Urlândia

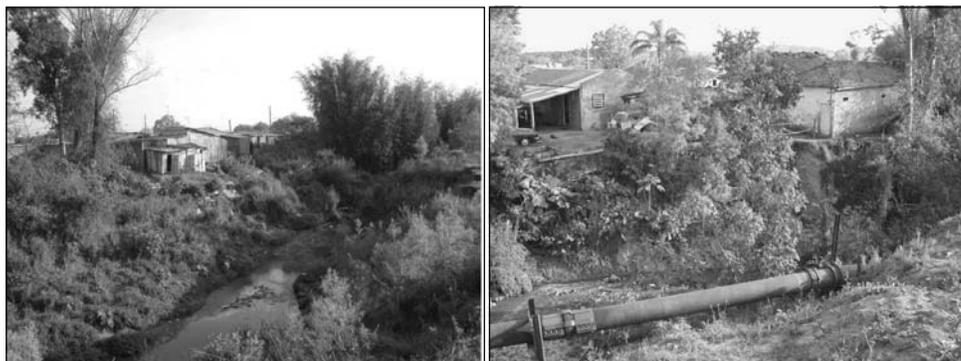
Os riscos de erosão de margem ocorrem em duas porções da vila: na porção sul, junto às moradias situadas nas margens do Arroio Cancela, e na porção norte, junto às moradias situadas nas margens do Arroio Sanga do Hospital (Figura 8).

Figura 8 - Moradias em risco situadas nas margens do arroio Sanga do Hospital – Vila Urlândia

Essas áreas são consideradas susceptíveis pela ocorrência de trincas e de degraus de abatimentos nos terrenos das moradias situadas próximas dos arroios e de cicatrizes de escorregamento das margens dos canais.

Na porção norte da vila, junto ao Arroio Sanga do Hospital, situam-se 25 moradias com risco de erosão de margem e inundação. Neste trecho o canal passou por um aceleração do processo de erosão marginal devido ao aumento da velocidade e do volume de água decorrente de canalizações e retificações realizadas em trechos à montante.

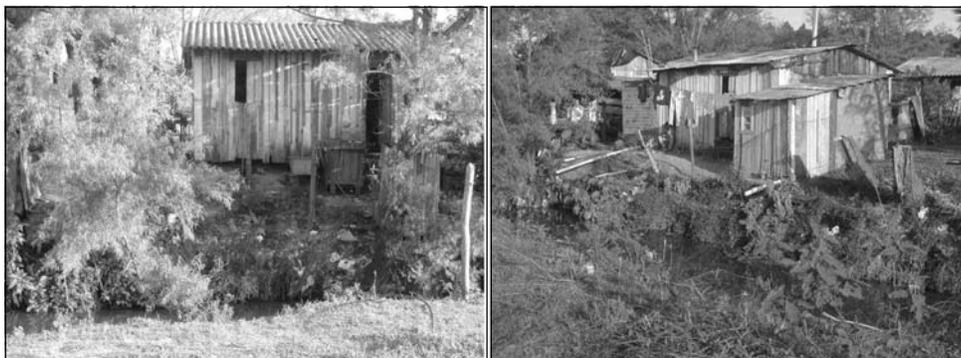
Os problemas mais sérios de erosão de margem e inundação ocorrem junto ao Arroio Cancela, na porção sul da vila. Nesta área estão localizadas 39 moradias que se situam muito próximas do arroio, a uma distância inferior a 3 metros e possuem um padrão de ocupação muito baixo (Figura 9).

Figuras 9 - Moradias situadas nas margens do arroio Cancela sujeitas a processos de inundação e de erosão de margem – Vila Urlândia

As intervenções para proteção das margens do canal dos processos erosivos são realizadas, em sua maioria, com muros de pneus, depósitos de entulho e lixo e com aterros utilizando material de “bota-fora”. A baixa capacidade que a população desta porção da vila possui de intervir junto ao arroio, no sentido de proteger os terrenos da erosão, aumenta o risco a que as moradias estão expostas.

Os barramentos existentes em vários locais da calha são responsáveis pelo entulhamento do canal, além de barrar o escoamento normal da água. Estes fatores fazem com que a capacidade de escoamento seja reduzida, aumentando a possibilidade de transbordamento e inundação das margens.
