MODIFICAÇÕES NA MORFOLOGIA DOS CANAIS DE DRENAGEM DA BACIA HIDROGRÁFICA DO ARROIO CADENA, SANTA MARIA/RS

Changes in the morphology of drainage channels of the hydrographic basin of Cadena stream, Santa Maria / RS

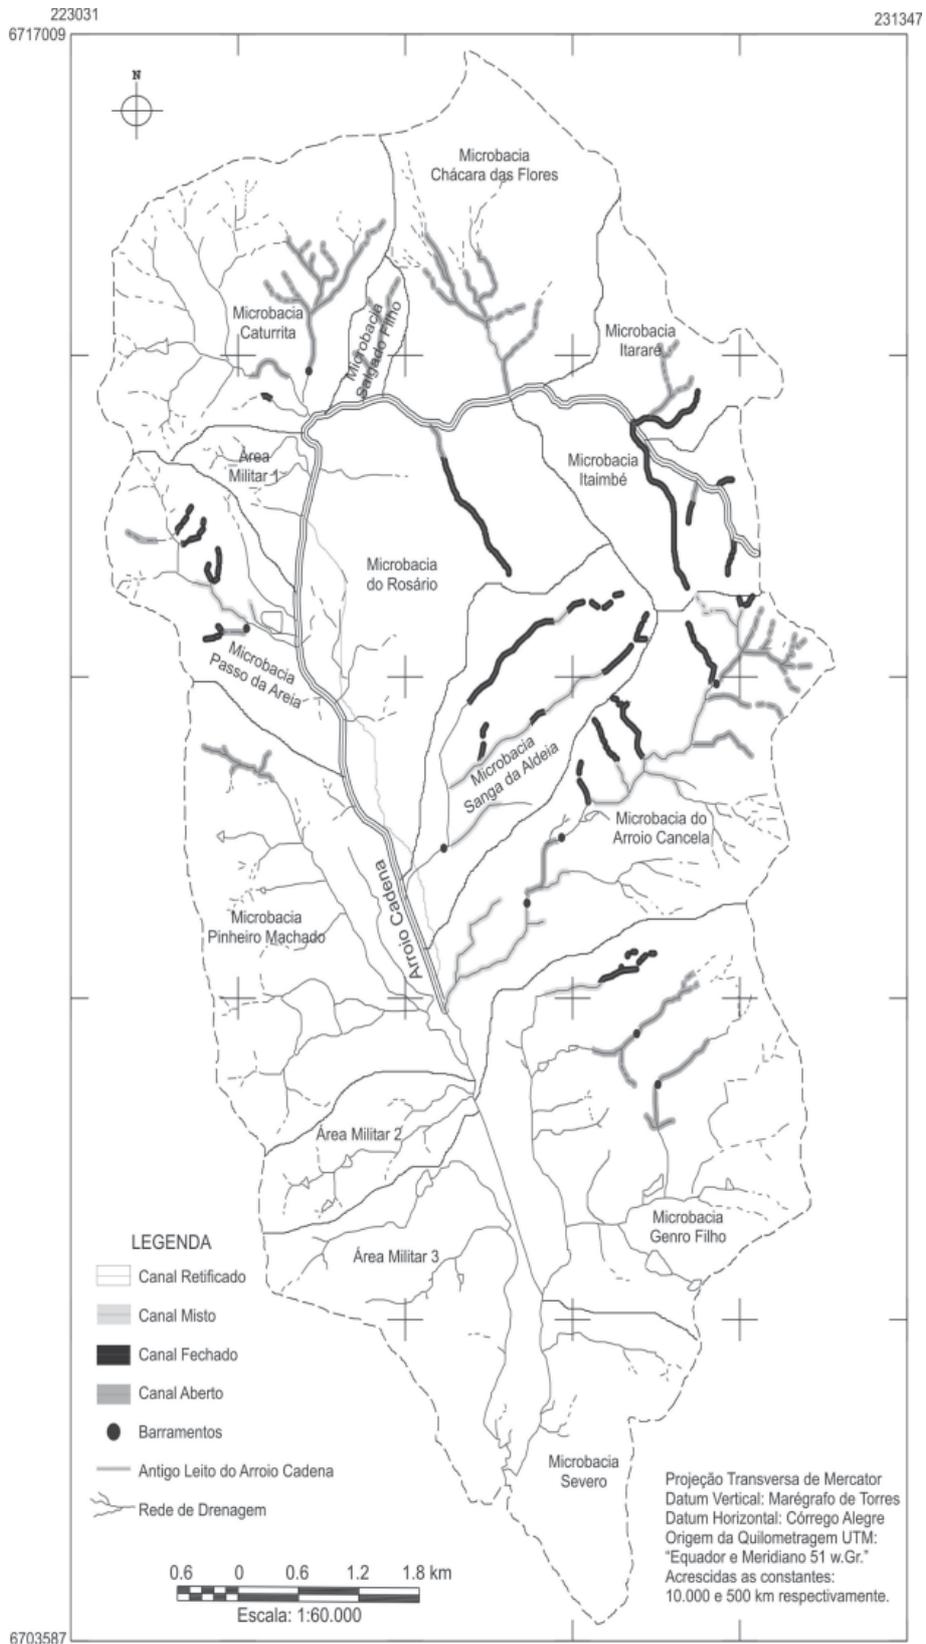
As alterações provocadas pelas obras de engenharia se concentram, principalmente, no médio e alto curso da bacia (Figura 2). O canal principal do arroio Cadena está todo retificado nas porções de alto e médio curso. Apenas no trecho de baixo curso, a partir do encontro com o arroio Cancela, é que ele escoar "naturalmente". Apesar de o arroio, no baixo curso, não apresentar interferência direta de alguma obra, as retificações a montante provocaram o aumento da energia da água, que acabou aprofundando muito o leito do canal em todo o seu curso.

FIGURA 2- MAPA DOS CANAIS DE DRENAGEM DA BACIA HIDROGRÁFICA DO ARROIO CADENA CLASSIFICADO SEGUNDO O TIPO DE INTERVENÇÃO

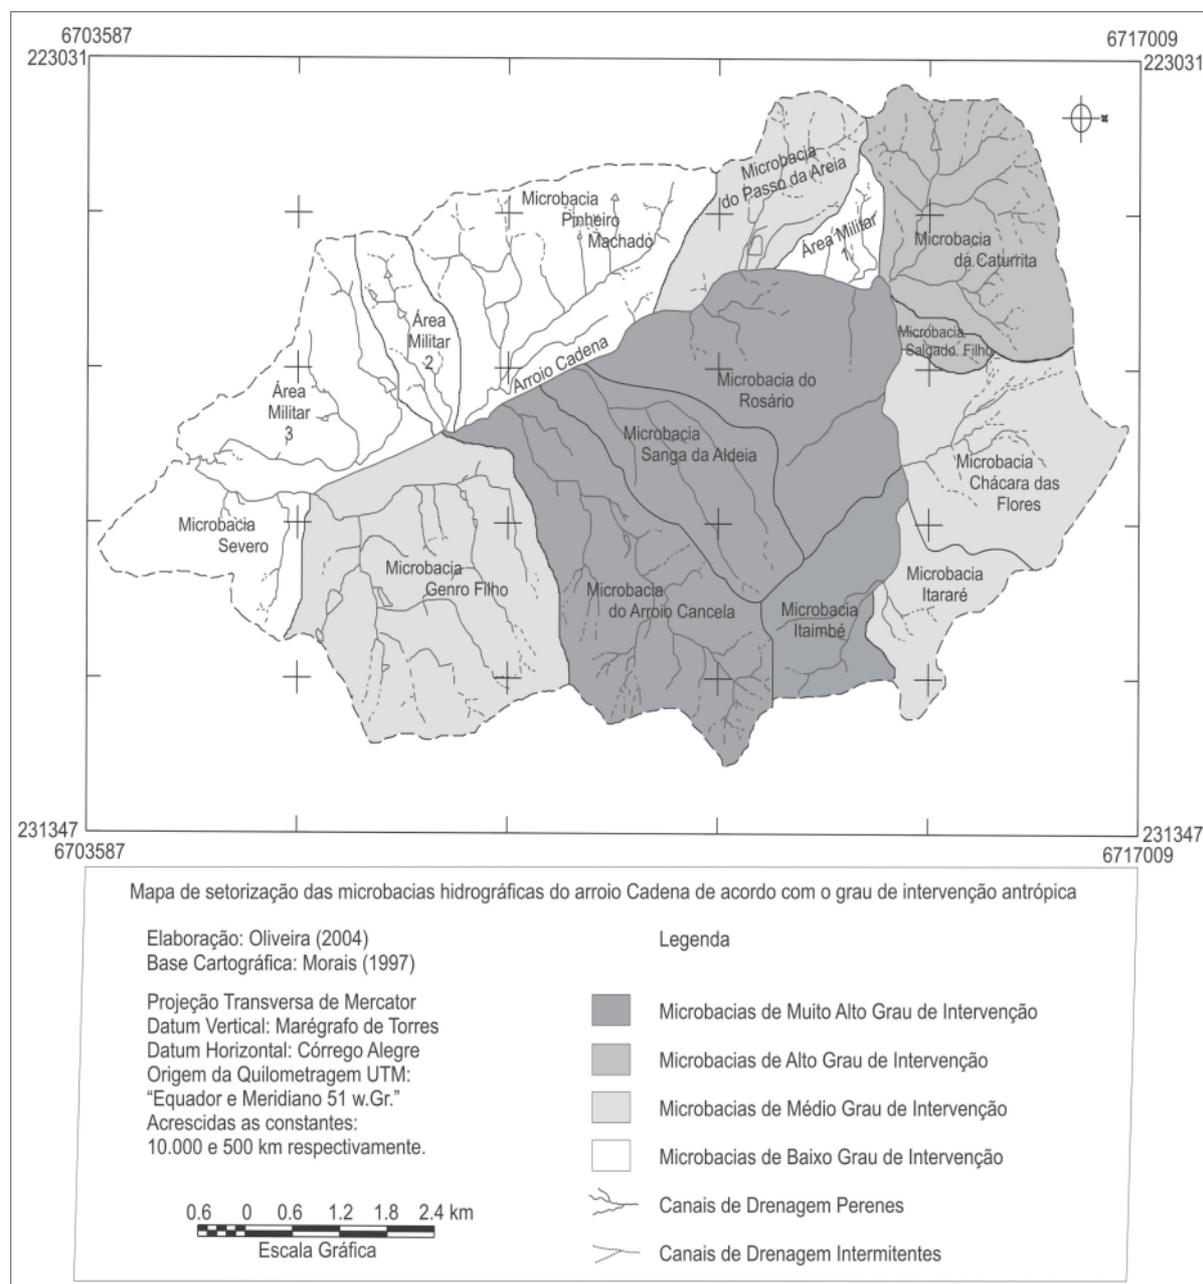
A setorização das microbacias de acordo com o grau de impacto (Figura 3) permitiu a divisão da bacia do arroio Cadena em quatro setores, sendo que as maiores intervenções (muito alto impacto) estão relacionadas à área que corresponde ao centro da cidade e outras porções de maior adensamento populacional. As microbacias de alto e médio impacto estão relacionadas a porções da área urbana em que a ocupação ainda não é muito densa, onde algumas margens ainda não foram incorporadas pela ocupação. As microbacias de baixo impacto são aquelas em que ainda são encontradas atividades rurais, sendo que as modificações relacionam-se, na sua maioria, a intervenções nas porções marginais e não diretamente nos canais.

FIGURA 3 - MAPA DE SETORIZAÇÃO DAS MICROBACIAS HIDROGRÁFICAS DO ARROIO CADENA, COM RELAÇÃO AO GRAU DE INTERVENÇÃO ANTRÓPICA
