O IMPACTO DA EXPANSÃO URBANA SOBRE UM SISTEMA GEOMORFOLÓGICO LITORÂNEO: O CASO DO MACEIÓ NOSSA SENHORA APARECIDA, BAIRRO DO JANGA - PAULISTA – PE

Leonardo Raphael Guaraná Bello¹

Antonio Carlos de Barros Corrêa²

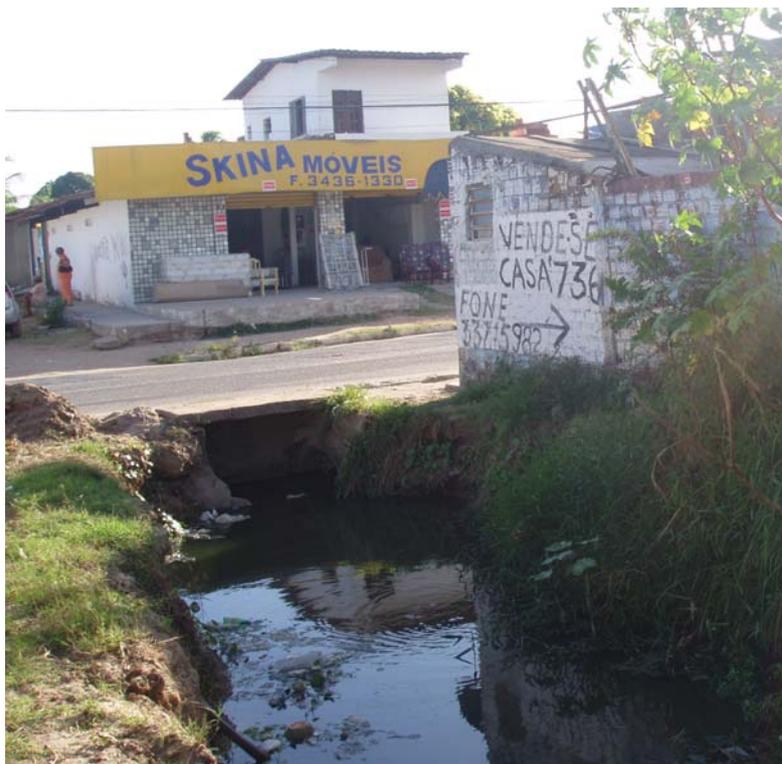
O segmento 01 corresponde às cabeceiras do maceió onde verificou-se a ocorrência de ocupação urbana, residencial e comercial, diretamente sobre a área de nascente. Esta, provavelmente correspondia a uma área alagada, sazonal ou perene, relacionada ao afloramento em superfície do lençol freático. Atualmente a área encontra-se seccionada pela Estrada de Mane Pá, que liga o distrito do Janga ao distrito sede de Paulista, estando as construções no trecho das cabeceiras do maceió e à margem da referida via, suspensas sobre o próprio leito canalizado do maceió (Figura 03). Verifica-se que neste setor, os alagamentos são freqüentes, e de longa duração, ao longo da estação chuvosa.

Neste segmento pode-se também observar o crescimento da vegetação de gramíneas no leito e nas margens do maceió, o que dificulta o fluxo normal das águas, chegando a provocar um barramento incipiente da corrente, causando também, em épocas de chuvas intensas, um desbordo que atinge as residências que foram construídas no leito maior do maceió. Observou-se no local, o lançamento de efluentes domésticos na drenagem, o desmatamento, a ocupação inadequada das áreas baixas das margens, o aterro de áreas alagadas e a extração informal de areia.

Figura 03 – Aspecto da cabeceira do maceió com construções ao longo da Estrada de Mane Pá suspensas sobre seu leito.

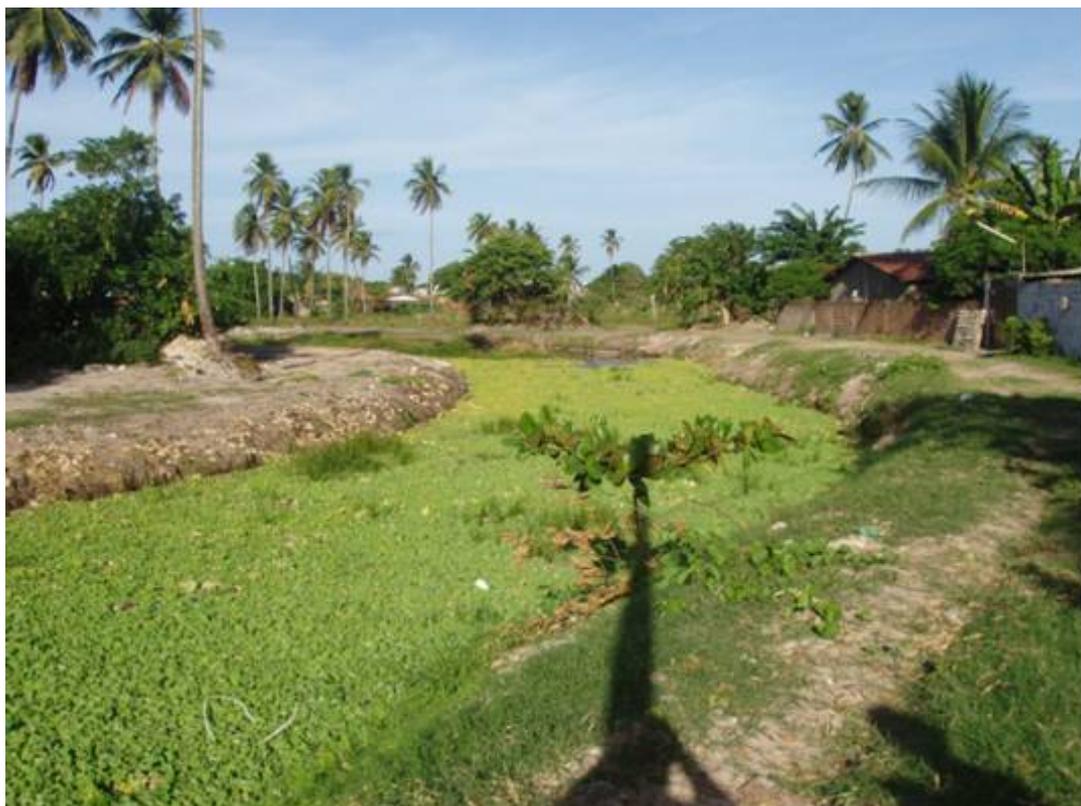
O segmento 02 aparenta ser o menos afetado pelas transformações antrópicas, ainda contando com vegetação remanescente de áreas alagadiças como se pode observar pela figura 04. Aqui não se deu ainda a ocupação urbana direta das margens, mas, foi diagnosticado, através de visitas *in loco*, que o canal apresenta suas águas acometidas de um barramento. Este é o trecho mais largo de todo o percurso do maceió com aproximadamente 06 metros de uma margem à outra.

De fato, apenas neste segmento as feições geomorfológicas supramencionadas ainda foram encontradas com significativa expressão espacial e razoável estado de preservação. No entanto, devido à proximidade de áreas intensamente urbanizadas, como a Estrada de Mané Pá, já foi possível observar indícios de utilização da área para disposição de resíduos sólidos domésticos e retirada informal de areia para construção civil.

Figura 04 – Aspecto do trecho mais largo do maceió com a presença de terraços marginais ainda livres da ocupação residencial.

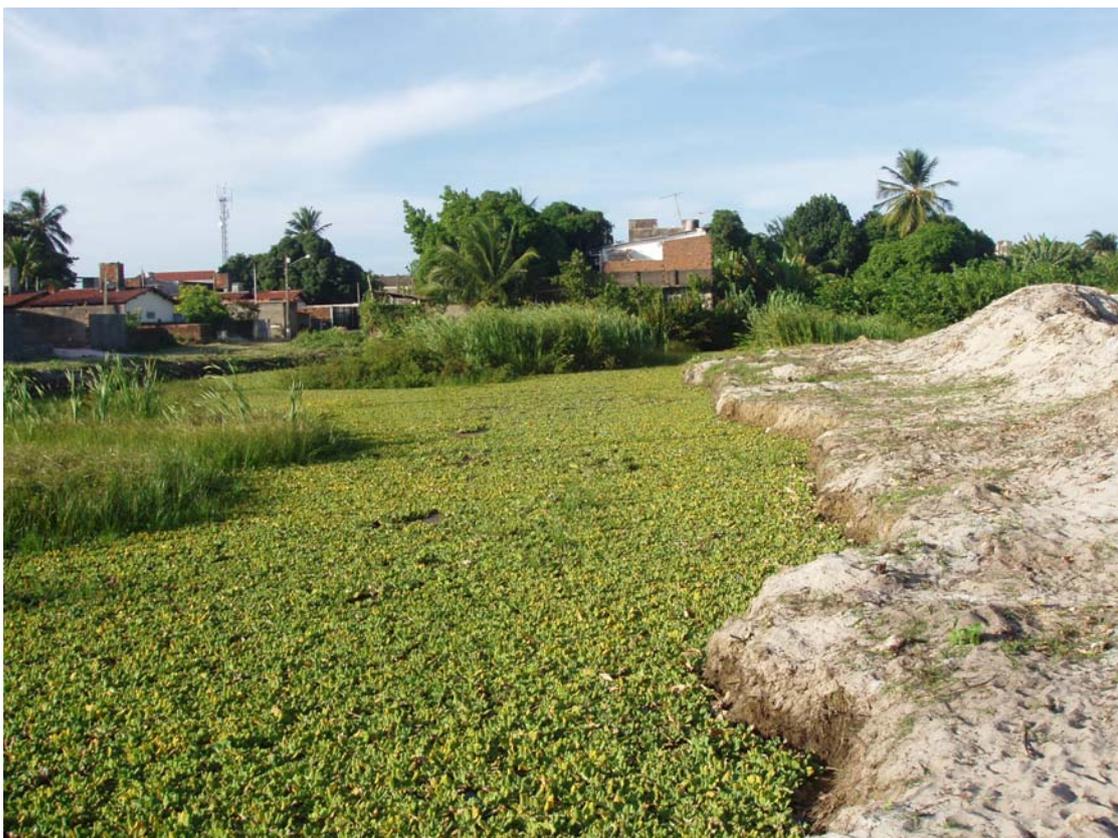
Neste trecho observou-se que o maceió e suas margens voltam a ser bastante alterados. Há presença de residências novamente muito próximas ao leito, onde se constatou o lançamento de efluentes domésticos na drenagem, além do acúmulo de sedimentos carregados pela ação pluvial, acúmulo de resíduos (lixo), o que favorece também a possibilidade de desbordo. A ocupação inadequada das áreas baixas das margens resultou na destruição da vegetação original de paul, além do aterro de áreas alagadas e erosão das margens. No entanto, constatou-se em segunda visita à área que o canal vem sendo submetido a um processo sistemático de alargamento e aprofundamento da calha, por parte da prefeitura. Embora esta iniciativa vise minimizar os impactos das enchentes sobre o seu entorno, verificou-se que o material arenoso retirado do leito fora apenas remanejado para os terraços marginais, logo, podendo sofrer nova remobilização para dentro da calha assim que sobrevenham precipitações mais intensas (Figura 05).

Figura 05 – Aspecto do material retirado do maceió e depositado diretamente sobre seus terraços marginais (março/2006).

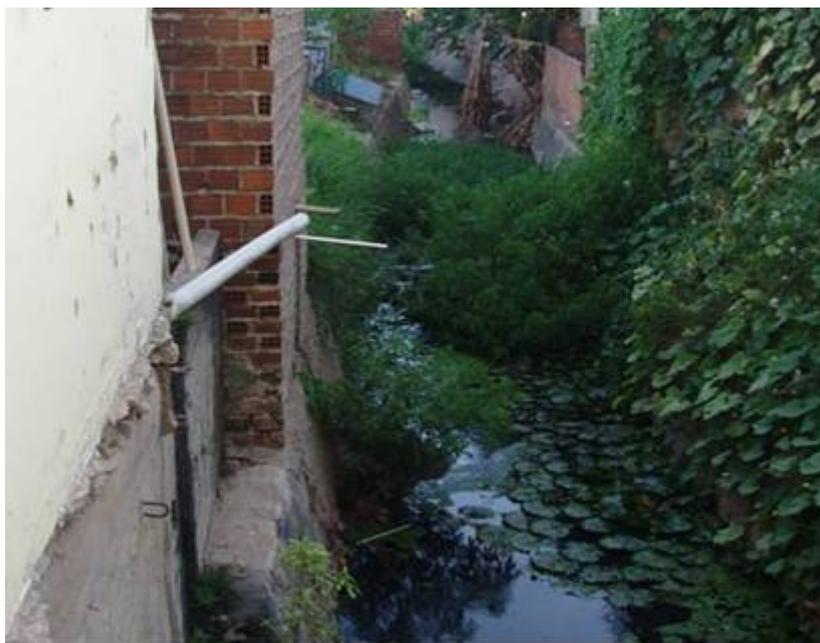
Neste segmento foi observada a confinção do maceió ao seu leito menor, por ocupação total das margens por construções irregulares (Figura 06). Em função do confinamento o curso d'água apresenta-se retelinizado e com notável retomada de sua competência erosiva. Esta última, por sua vez, deve-se sobremaneira ao aporte de águas servidas, que são lançadas diretamente sobre a calha do maceió por diversas ligações informais, provenientes das moradias instaladas ao longo de suas margens.

Em alguns setores deste trecho não se pode observar o fluxo hídrico superficialmente devido à presença abundante de plantas aquáticas (eutrofização), que chega a gerar o barramento do fluxo, fazendo subir o nível da água. Neste trecho também se constatou a extração informal de areia, aterro de áreas alagadas e desbordo.

Figura 06 – Aspecto confinado do canal pelo avanço das construções clandestinas. Observa-se o lançamento de águas servidas e a eutrofização da lâmina d'água.

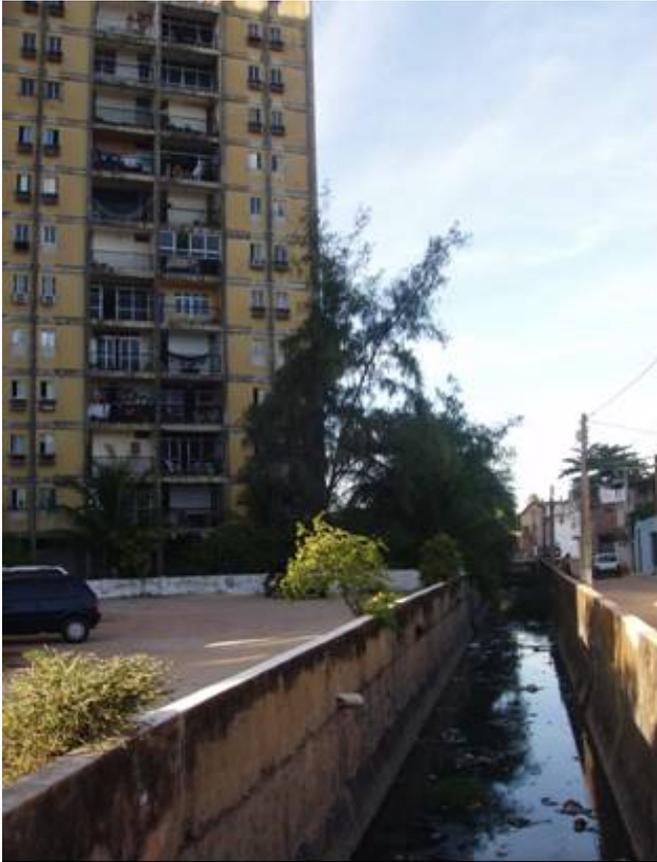
Neste segmento, no entanto, as obras de retificação e contenção do canal, construção de pontes etc., ainda que indiquem um certo grau de intervenção do setor público sobre o planejamento ambiental, estão ambigualmente associadas à canalização das águas servidas do Conjunto Residencial Beira Mar (figura 08), cujas manilhas estão colocadas abaixo do nível da maré alta, o que provoca o retorno das águas servidas nos episódios de marés de sizígia e, sobretudo, quando a estes se associam precipitações de grande intensidades nos meses de inverno.

Outra constatação importante neste trecho é o fato de que as obras de urbanização do maceió não reservaram espaços livres nas margens para o extravasamento das águas durante as enchentes. Logo após o Conjunto Residencial supramencionado, o padrão de ocupações informais é retomado, o que pode ser constatado pela observação da construção de muros até a margem canalizada do maceió.

Figura 07 – Aspecto das obras de engenharia nas imediações do conjunto residencial Beira Mar (prédios à esquerda da foto) Neste segmento observa-se o confinamento planejado e a retificação do maceió Nossa Sra. Aparecida, com implantação inclusive de uma vida marginal (lado direito da foto), sem que contudo tenha sido prevista a manutenção das margens dos terraços e providas áreas para o extravasamento das águas pluviais e de marés de sizígia, sobretudo durante os episódios de intensa precipitação nos meses de inverno.

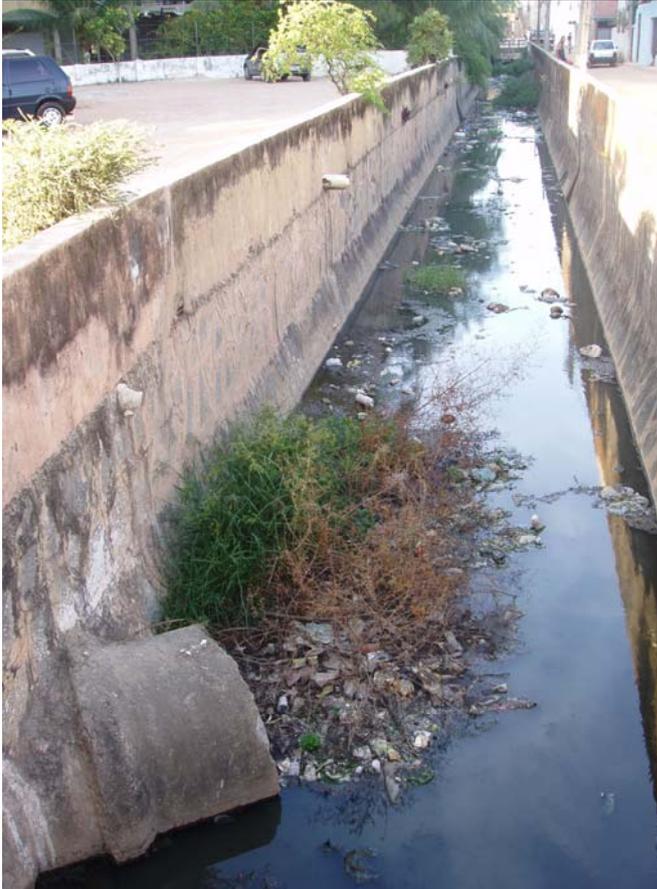
Figura 08 – Aspecto da calha urbanizada do maceió Nossa Sra. Aparecida ao lado do conjunto residencial Beira Mar. Neste ponto observa-se que as manilhas que despejam águas servidas não tratadas já encontram-se parcialmente inundadas mesmo durante a maré baixa, o que responde em parte pelo refluxo das águas servidas. Nota-se também grande quantidade de entulhos resultantes do lançamento de resíduos sólidos *in natura* no leito do maceió, sobretudo restos de construção, que ao causarem o assoreamento do leito, agravam a magnitude das enchentes sobretudo durante o inverno.

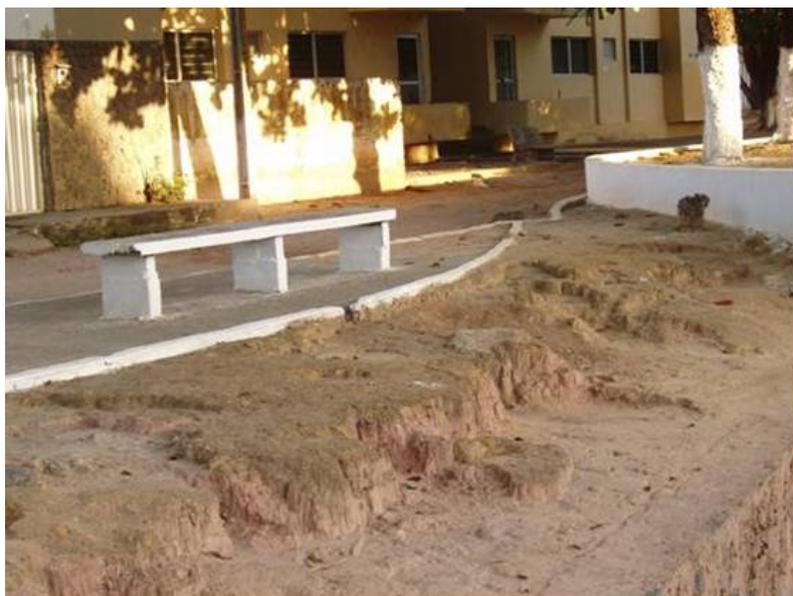
Apesar da “aparência” mais harmônica deste trecho da paisagem do maceió, percebe-se que as obras de urbanização ali encontradas refletem uma política urbana fragmentada, ao não contemplar a micro-bacia do maceió como um todo, de forma geossistêmica e integrada, mas sim privilegiando as áreas mais gentrificadas. No entanto, a área do entorno da Praça Abigail Russel configura-se ainda como uma “rugosidade” temporal, pois os processos de especulação imobiliária destinados às camadas de alta renda, levaram a demanda por segundas residências de alto padrão para outros setores do litoral pernambucano, deixando apenas “marcas residuais” de uma gentrificação incompleta na área. Neste sentido, observa-se o abandono dos equipamentos urbanos, com acelerada erosão marginal dos aterros por falta de manutenção dos jardins planejados nas laterais do maceió (figura 10 e 11).

Figura 10 – Aspecto degradado do aterro às margens do maceió na praça Abgail Russel, por incremento da erosão laminar sem proteção adequada de ajardinamento.

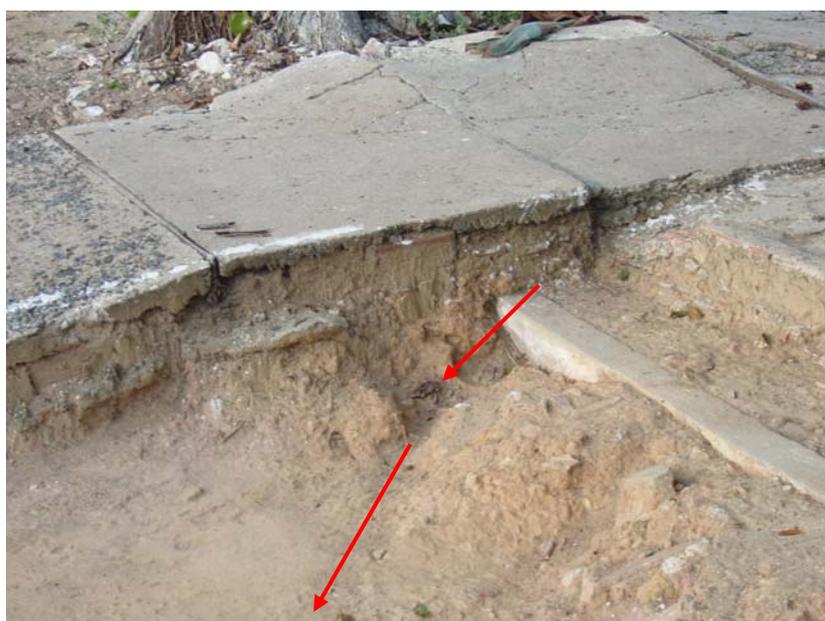
Figura 11 – Detalhe da erosão linear destruindo as estruturas de urbanização da praça Abgail Russel, às margens do maceió.

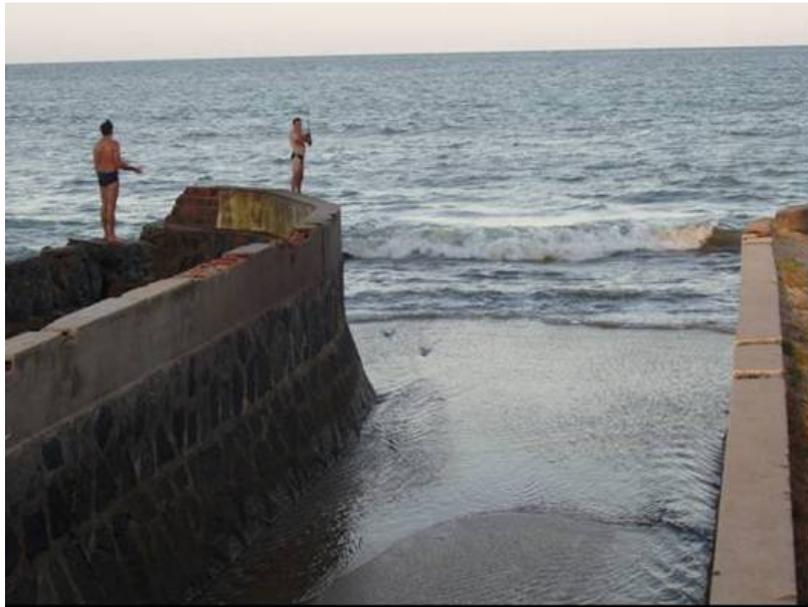
Ao longo do seu trecho final novamente o canal mostra-se retificado, revestido e canalizado, com o lançamento de efluentes domésticos na drenagem, houve aqui também o desmatamento/destruição de manguezais, além de barramento natural, ocasionado pela variação das marés alta e baixa que traz sedimentos arenosos marinhos para dentro da embocadura do canal (Figura 12).

Figura 12 – Aspecto do aporte de sedimentos arenosos de origem marinha a partir da embocadura do maceió Nossa Sra. Aparecida, em decorrência do fluxo das marés.
