## **Erosão Costeira em Vilankulos**

Menete, J. H.  
A.R. Zunguze\*

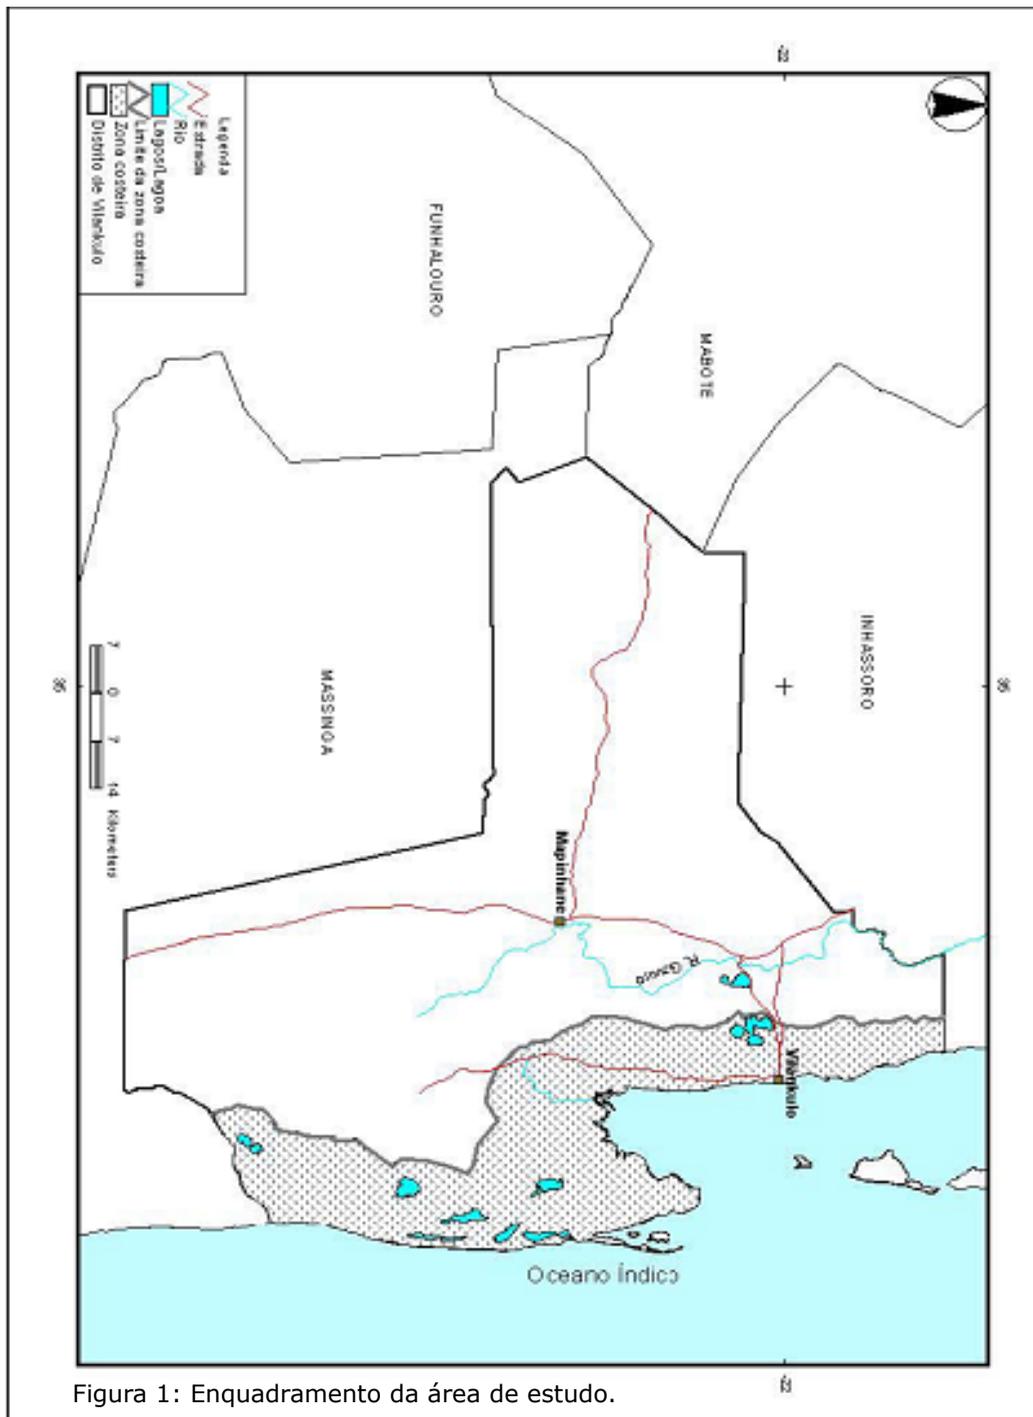
Figura 1: Enquadramento da área de estudo.

A identificação de áreas de maior vulnerabilidade a processos erosivos foi feita através da análise de mapas topográficos, mapas de solos, de cobertura vegetal, através da interpretação de fotografias aéreas de 1990 e 2000 (a escala 1:40 000) e imagens de satélite Landsat TM de 1998 (a escala 1:50 000 - Ver figura 2). Foram levantados perfis topográficos em áreas seleccionadas (Ver Figura 3). Procedeu-se ao mapeamento das áreas vulneráveis à erosão e obtiveram-se três principais níveis de erosão: o nível alto (em ravinas), o nível moderado (em sulcos) e o nível baixo (laminar).

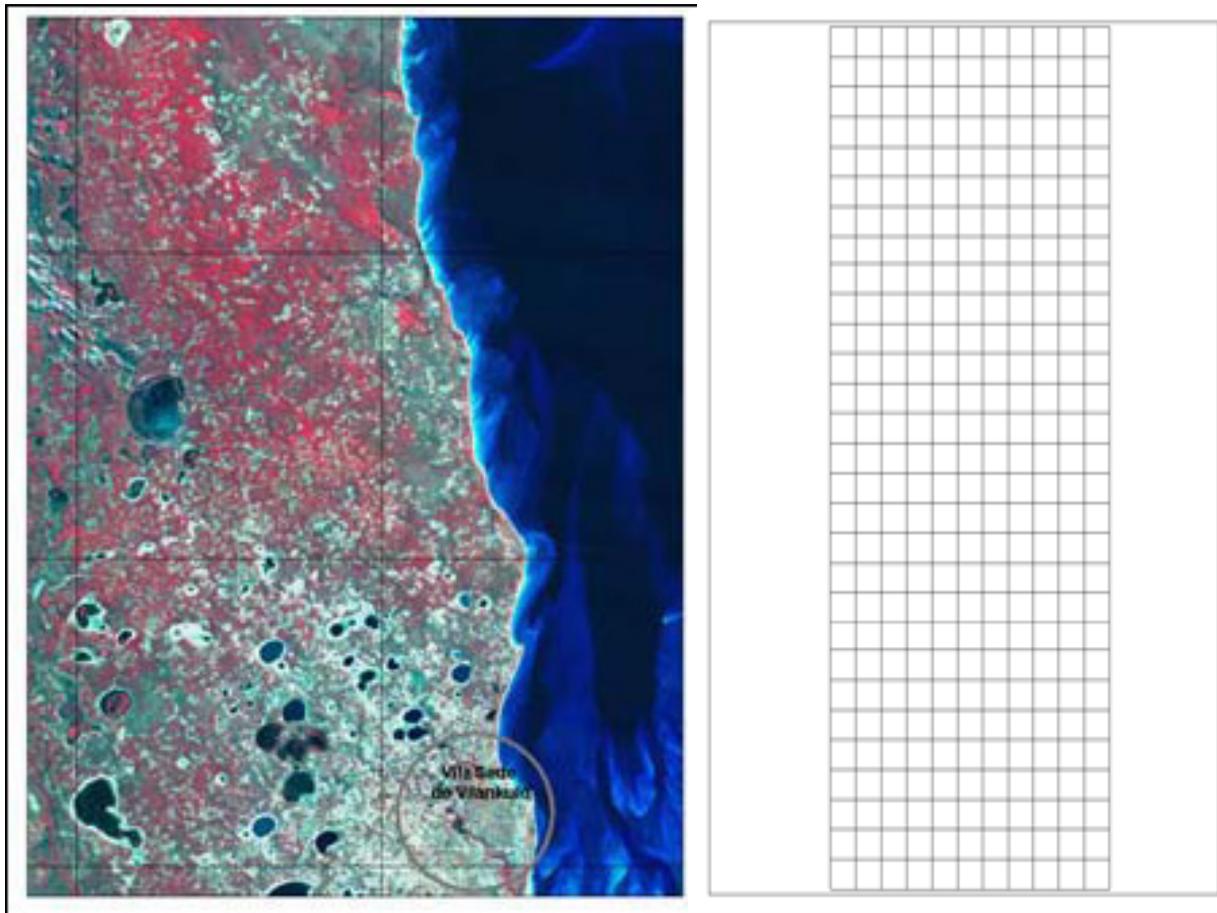
Figura 2: Imagem satélite e grelha (com células de 0.25x0.25 km) usados para o mapeamento da erosão.

A representação e classificação dos níveis de erosão fez-se com base em SIG (ArcView 3.2 e MapInfo 5.5), criando uma grelha em MapInfo com células de 0.25 x 0.25 km, à qual foi sobreposta aos mapas e atribuído a cada célula um valor entre 1 e 3 onde 1 é erosão de nível alto, 2 erosão de nível moderado e 3 erosão de nível baixo (Ver Figura 2).

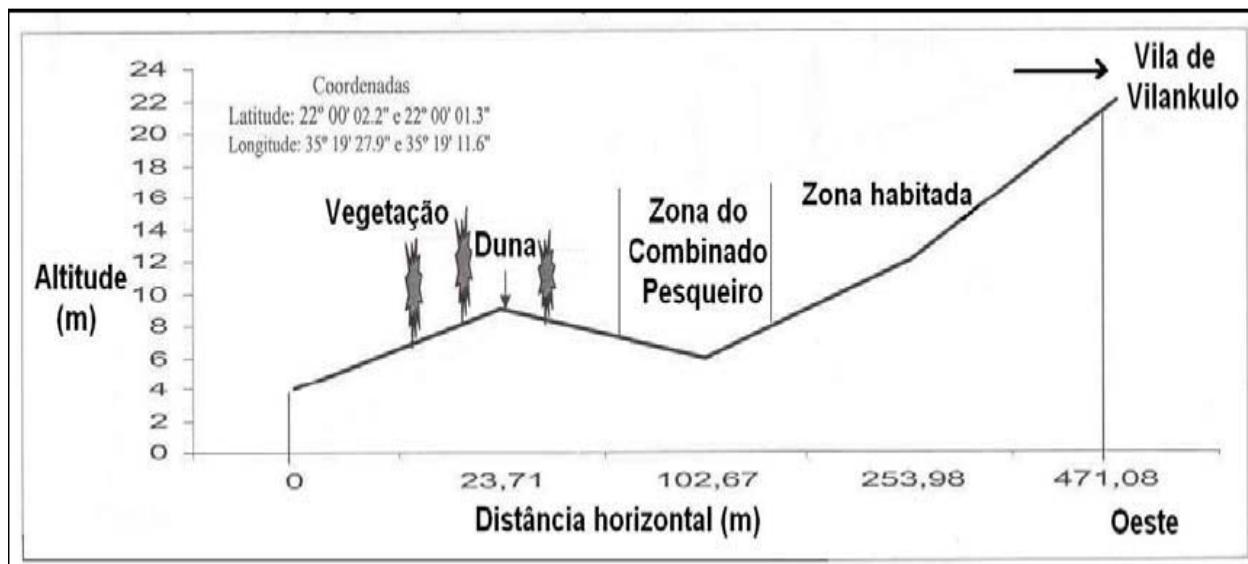
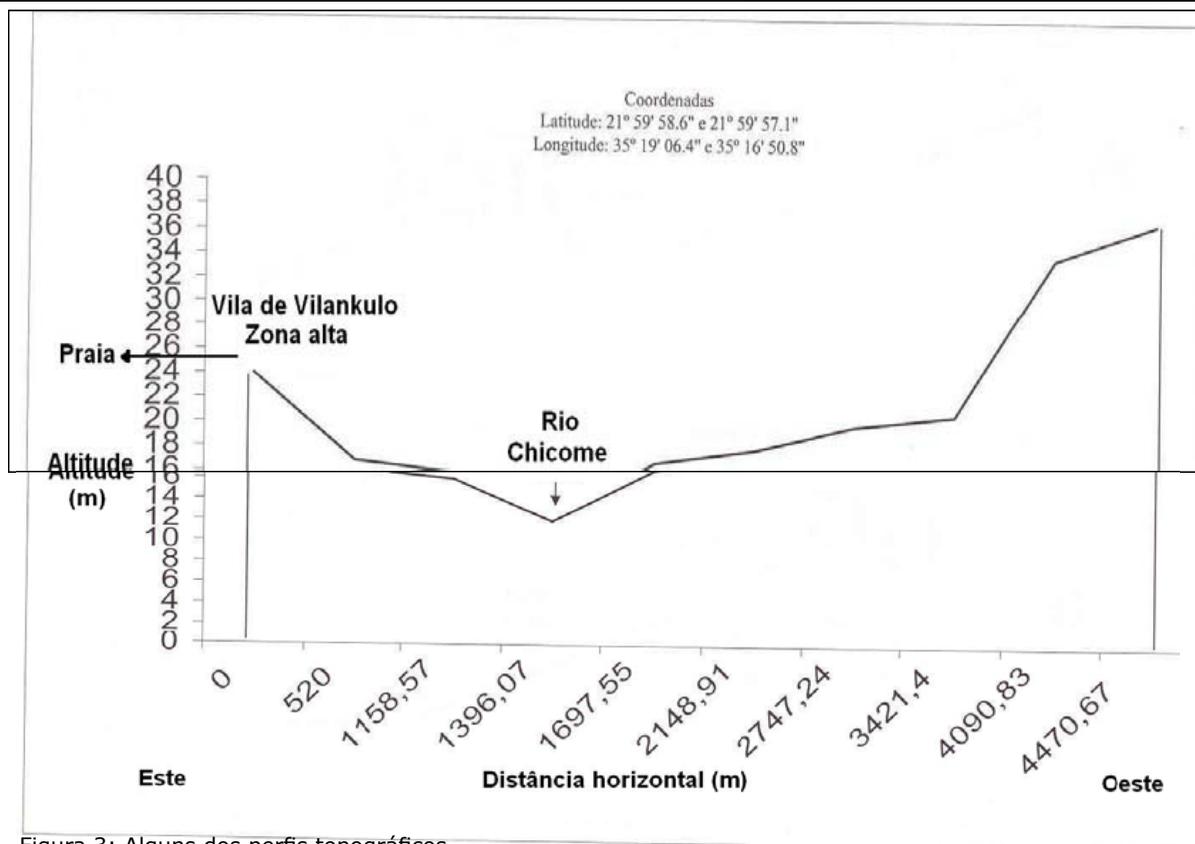
Figura 3: Alguns dos perfis topográficos

Este estudo identificou como áreas de maior vulnerabilidade a processos erosivos a rua da marginal (nas proximidades do Combinado Pesqueiro) e os bairros Desse e Chibuene. Nestas áreas a erosão é de nível alto (em forma de ravina) (Figura 3).

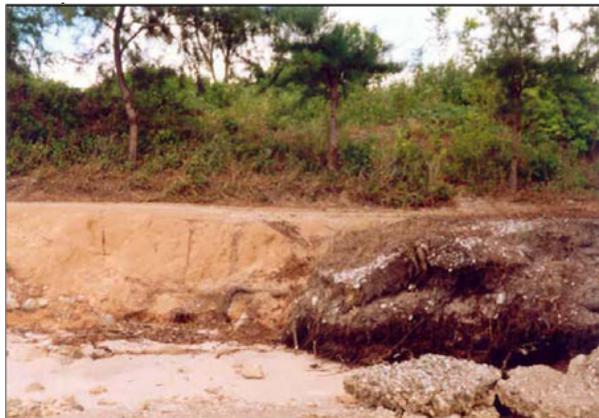
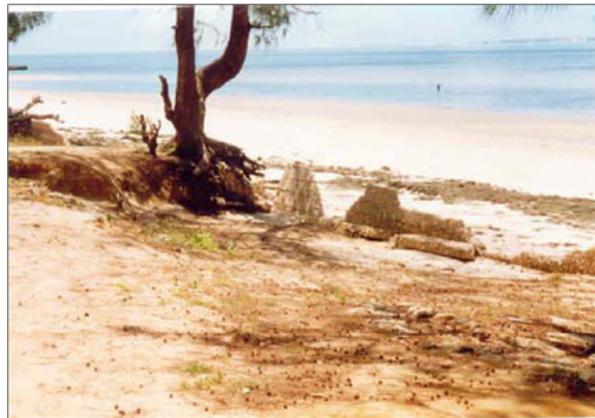
Figura 5: Rua da marginal (parcialmente erodida) e defesa da costa já destruída pelas ondas (ano 2002)

A erosão que se verifica ao longo da rua da marginal e no bairro Chibuene é principalmente explicada pela cada vez maior retirada da vegetação em áreas com inclinação acentuada, devido as práticas de manejo não adequadas nomeadamente a fixação de habitações, uso agrícola e prática do turismo não planejado.
