COMPARTIMENTO DO GRUPO BARREIRAS NAS COLINAS DO BAIRRO DOS ESTADOS: MUNICÍPIO DE CAMARAGIBE - PE

Resumo

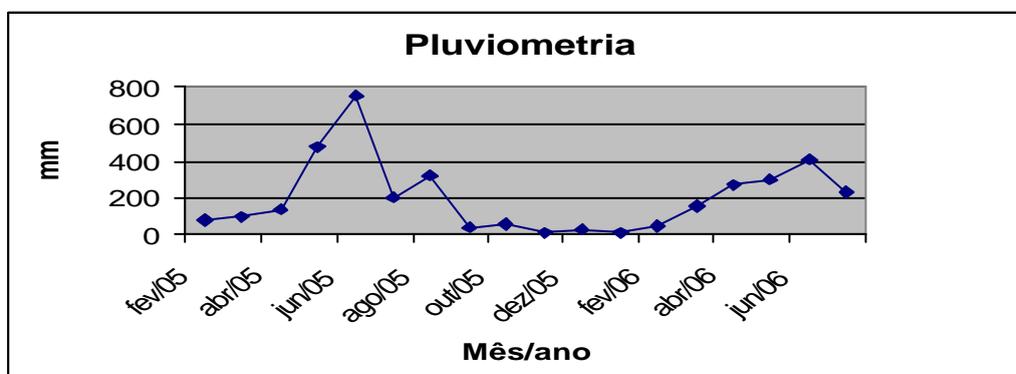
Figura 01: Índice Pluviométrico da Estação Camaragibe nos meses de fevereiro/2005 a julho/2006. Fonte: ITEP – 2005/2006.

voçoroca. Essa evolução fez-se mais acentuada, nos meses de maio e junho de 2005, quando seus índices pluviométricos atingiram 472 mm e 746,9 mm, respectivamente (Figura 01), para o ano de 2006, os índices pluviométricos foram processados com baixa representatividade. É relevante afirmar que as chuvas desencadeiam a ação de uma série de outros processos que, apesar de serem distintos, atuam de forma integrada, como é o caso do aumento da erosão superficial que, com o tempo, passa de laminar para sulcos. Tal processo também decorre da compactação dos solos, devido à retirada da vegetação que, por sua vez, vai acarretar uma diminuição da quantidade de matéria orgânica presente no mesmo, o que irá concretizar em uma diminuição dos seus agregados e, por conseguinte, a perda de coesão e aumento da erosão por Splash.

Quando se lê o Gráfico de pluviometria (Figura 01), rapidamente, existe uma identidade do grau de erosão das vertentes com o aumento do índice pluviométrico da área em questão. Sendo identificados os graus de erosão da vertente monitorada, de acordo com a Figura 04.

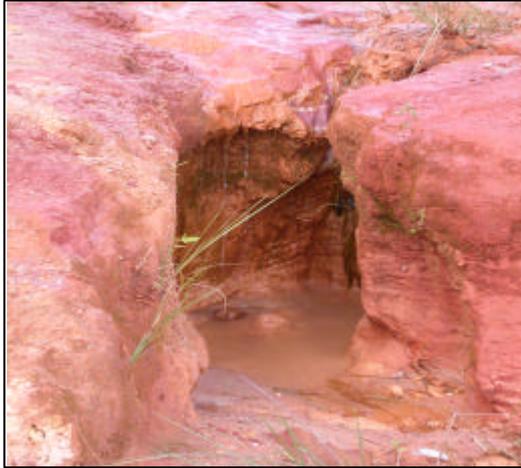
Figura 02: Área de erosão em subperfície, exemplo de pipping.

Outro exemplo da ação integrada é o da erosão em subsuperfície Piping (Figura 02), que vai atuar, erodindo as paredes laterais e fundo dos dutos, presentes no subsolo, até haver o colapso do material sobrejacente. Mensura-se dado, facilmente identificado, na análise da evolução do processo de voçorocamento, é a não uniformidade do processo erosivo, ou seja, existem pontos que erodem mais rapidamente. Isso se dá como um reflexo da maior turbulência e velocidade do fluxo de água, em alguns pontos da voçoroca, durante o evento chuvoso. Além da própria heterogeneidade do material constituinte dos Glacis de Acumulação (Figura 03), o que vai acarretar uma maior extração de sedimentos, como é o caso da estaca de número cinco que chegou, durante dois meses de considerável pluviosidade (junho e julho), a erodir 1,57 m em 26/07/2005, para o mês de novembro/2005, esta estaca reduz o seu grau de erosão para 1cm e janeiro/2006, para 0 cm. A estaca 4, com nível de erosão de 94 cm em novembro/2005, enquanto no mês de janeiro/2006, apresentou 2 cm (Tabela 01). Constata-se, no gráfico, o maior processo evolutivo para os meses de junho e julho, conforme notável elevação na Fig. 04 do nível de erosão, dado alarmante, já que se pode vislumbrar um processo erosivo acelerado.

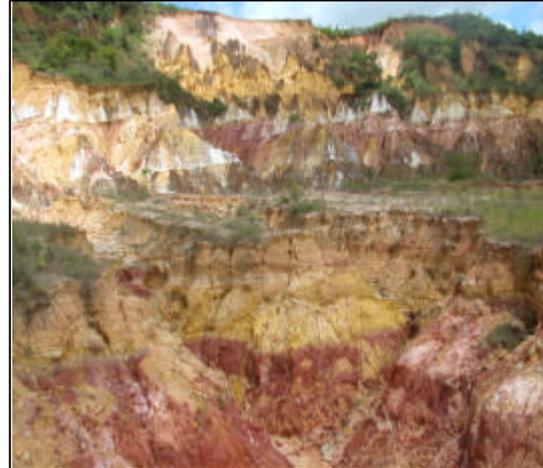
Figura 03: Visão geral dos Glacis de área de monitoramento.

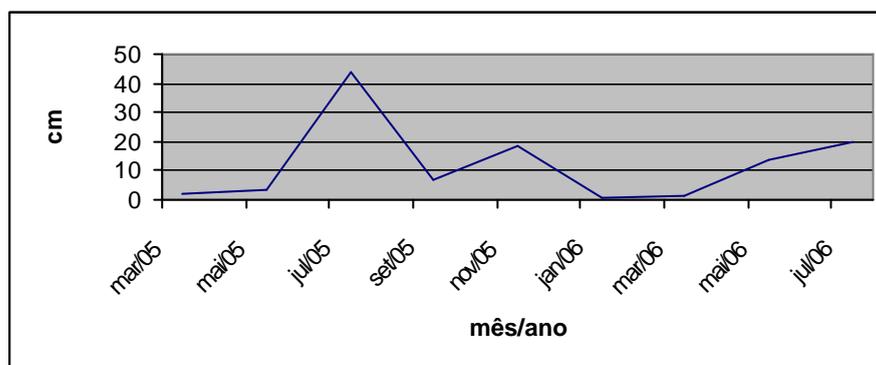
Figura 04: Evolução da Voçoroca monitorada, considerando os valores da Tabela 01 e 02.
