UNIVERSIDADE FEDERAL DE SANTA MARIA
CENTRO DE CIÊNCIAS NATURAIS E EXATAS
PROGRAMA DE PÓS-GRADUAÇÃO EM GEOGRAFIA

**FATORES CONDICIONANTES DOS MOVIMENTOS DE MASSA NO
MUNICÍPIO DE AGUDO/RS**

Dissertação apresentada ao Curso de Mestrado do Programa de Pós-Graduação em Geografia, da Universidade Federal de Santa Maria (UFSM, RS) como requisito parcial para a obtenção do título de **Mestre em Geografia**.

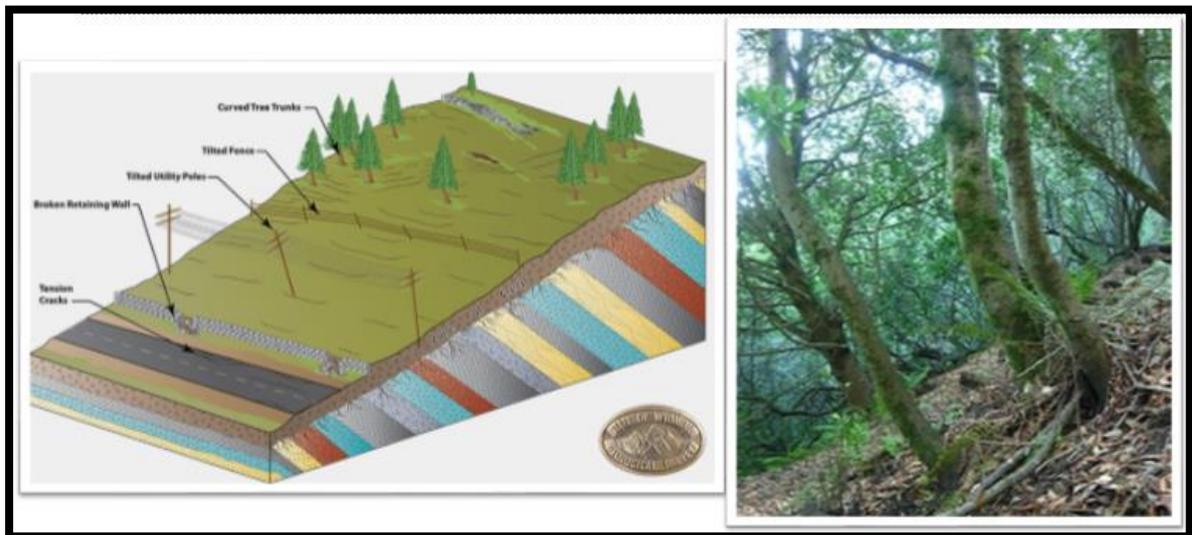
Figura 2 - Demonstração de sinais de rastejo.

2011). Pouco perceptíveis na escala de tempo de vida humana, normalmente o material se desloca menos de 1 metro por década (HIGHLAND; BOBROWSKY, 2011), a velocidade do processo faz com que ele seja menos evidente, tornando difícil de observar sua evolução. Sua identificação é possível a partir de trincas no terreno, em muros e paredes; deformações em estradas do solo e rochas; inclinação em troncos de árvores (CHRISTOFOLETTI, 1994; MACIEL FILHO; NUMMMER, 2011), Figura 2, ilustra um exemplo do movimento de rastejo.

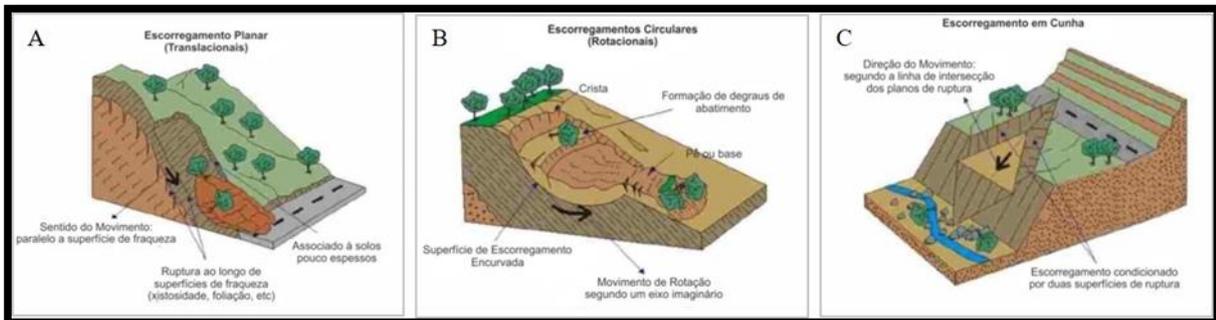
Figura 3 - Feições dos escorregamentos planar, rotacional e em cunha.

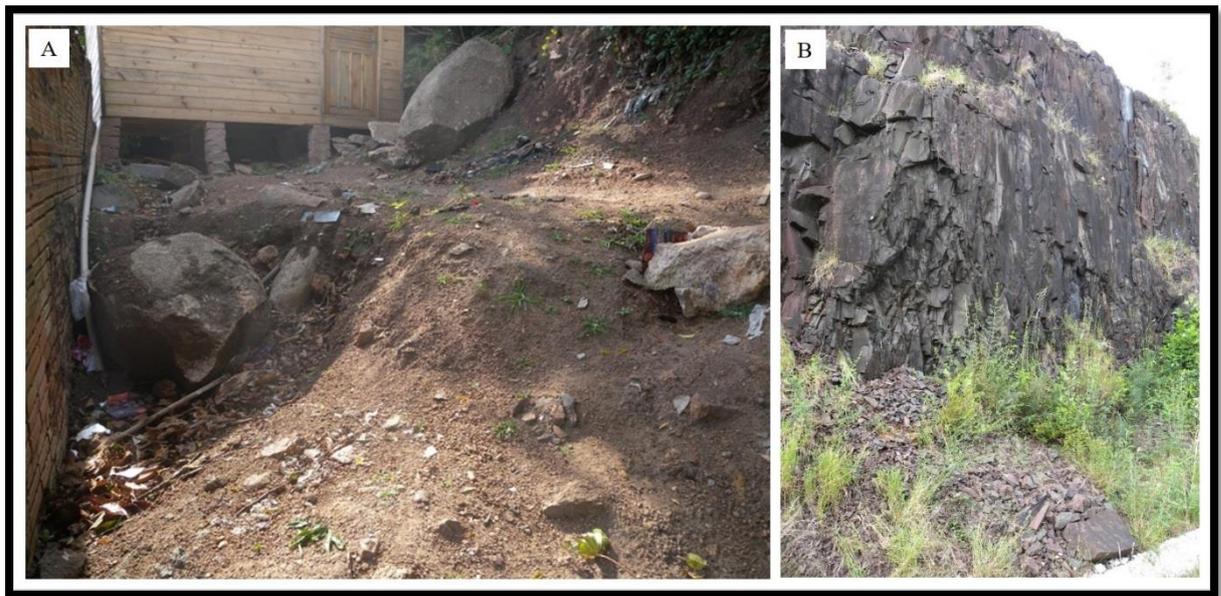
Figura 4 - Rolamento e Queda.

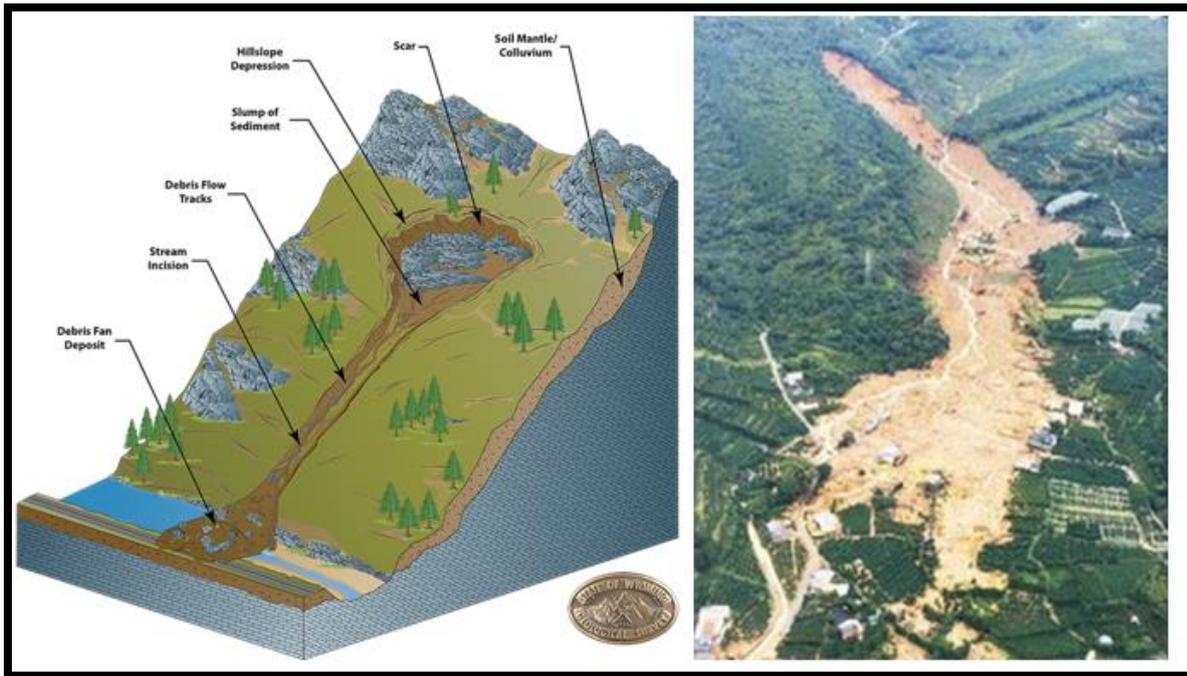
Figura 5 - Corrida de Detrito

As corridas se caracterizam por uma dinâmica hídrica, regida pela mecânica dos solos e fluidos, e pelos grandes volumes de material que mobilizam e pelo extenso raio de alcance que possui, podendo ser em quilômetros, resultando num grande potencial destrutivo segundo (OLIVEIRA e BRITO, 1998).

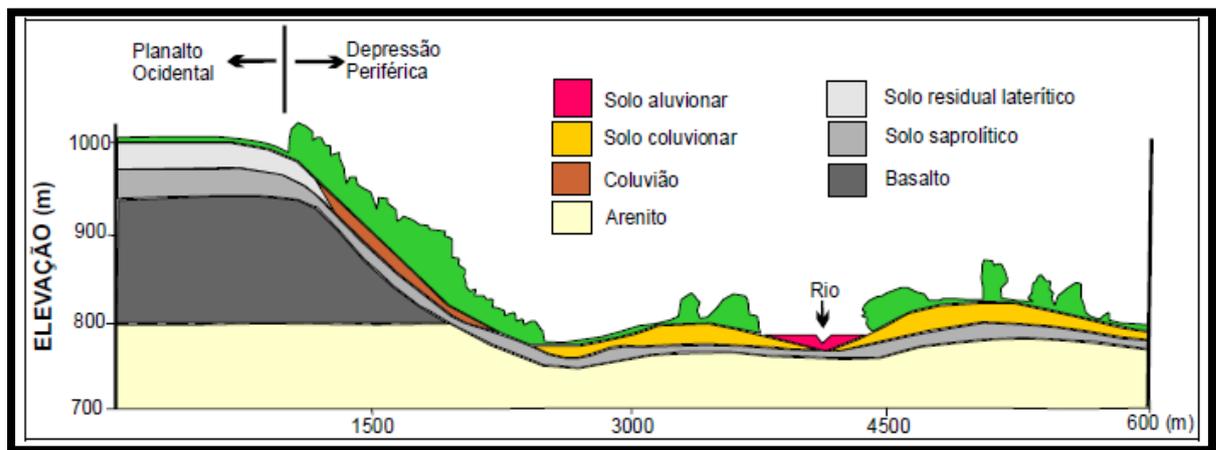
Figura 6 - Seção esquemática com diversos tipos de solos na região da Serra Geral.

- Aluviões: Constituídos por material erodidos, retalhados e transportados pelos cursos d'água e depositados em seus leitos e margens, sempre em ambientes fluviais;
- Terraços fluviais: são aluviões antigos, depositados quando o nível do curso d'água encontra-se em posição superior ao atual. Em consequência, os terraços são encontrados em cotas mais altas que os aluviões e por isto, normalmente, não são saturados;
- Coluviões: são depósitos de material inconsolidados, normalmente encontrados encobrendo encostas, formados pela ação da água e da gravidade. São depósitos pouco espessos (0,5 a 1m), compostos por misturas de solo e blocos e rochas pequenas (15 a 20cm), sendo normalmente encontrados recobrendo encostas com a Serra do Mar. Estes materiais tem baixa resistência

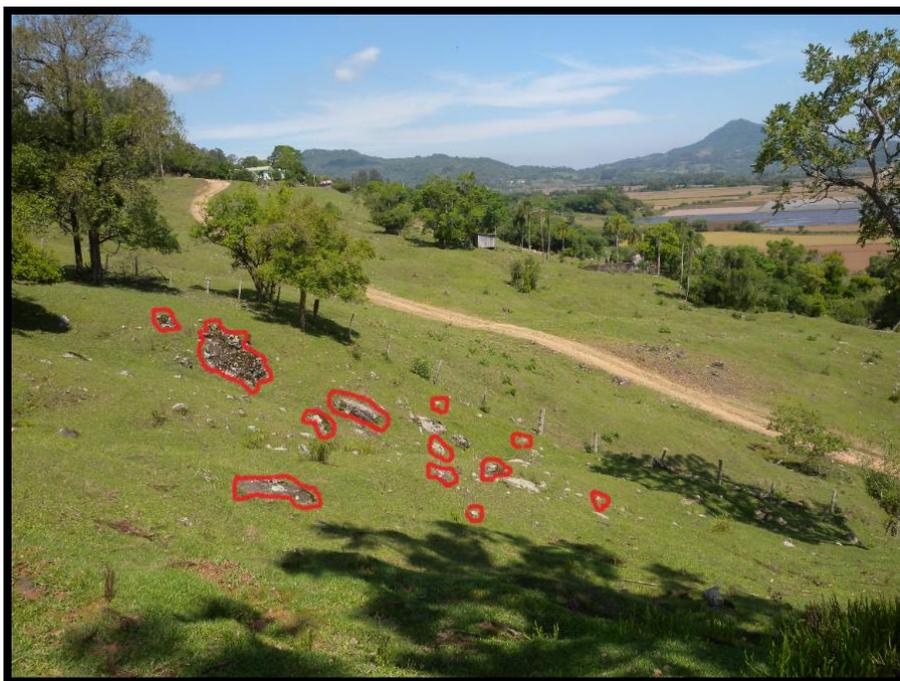
Figura 7 - Exemplo de depósito de tálus no município de Agudo - RS.

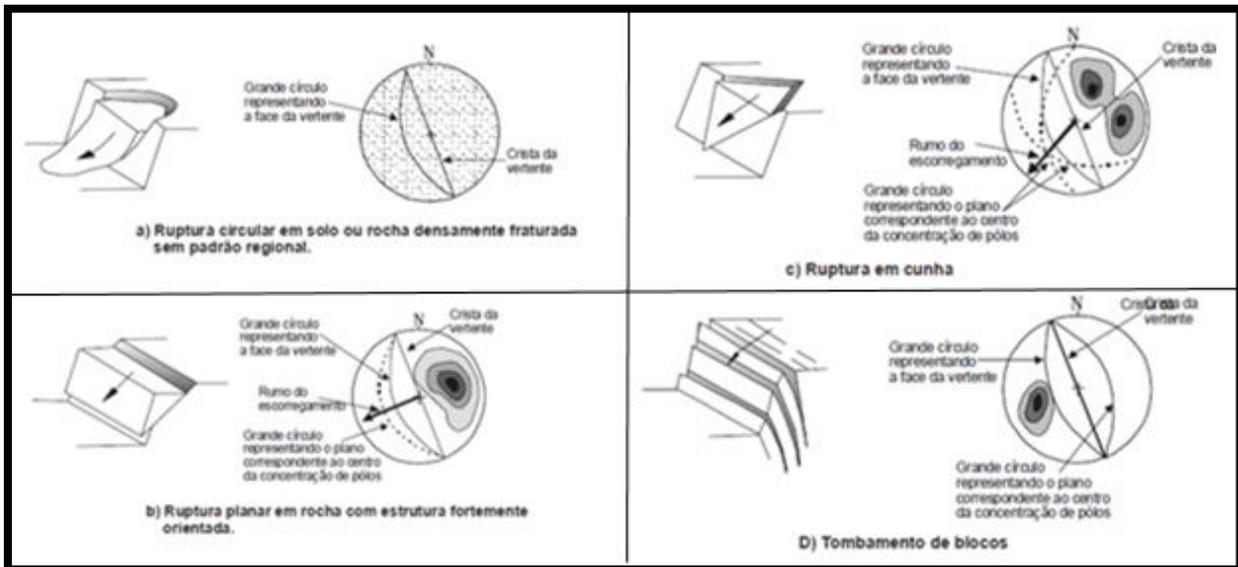
Figura 8 - Tipo de ruptura decorrentes da distribuição espacial das discontinuidades nos maciços rochosos.

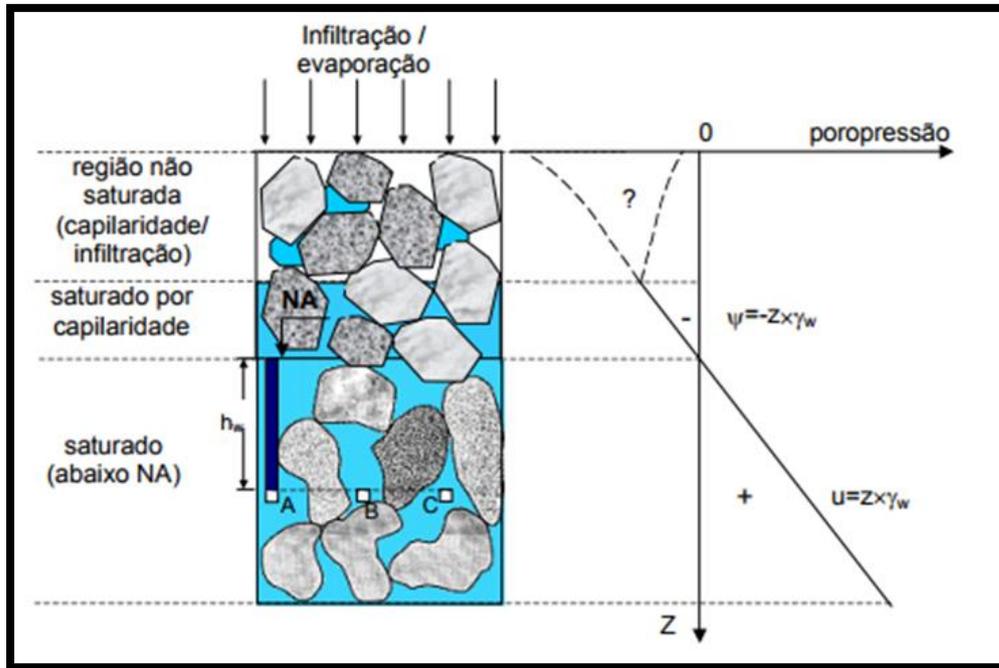
A condição de não saturação do solo ocorre na camada acima do lençol freático. Nesta região, a umidade pode ser decorrente de processos de infiltração da água de chuva ou por ascensão através dos vazios (Figura 11).

Figura 11 - Distribuição de poropressão.

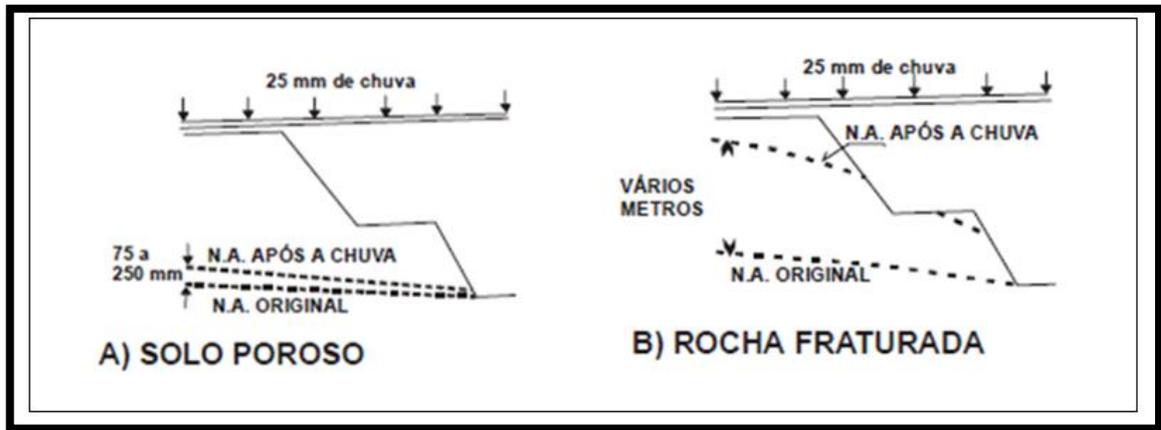
Figura 12 - Variação do nível d'água em talude de solo e num talude rochoso pouco fraturado (modificado de Dreere e Patton, 1971).

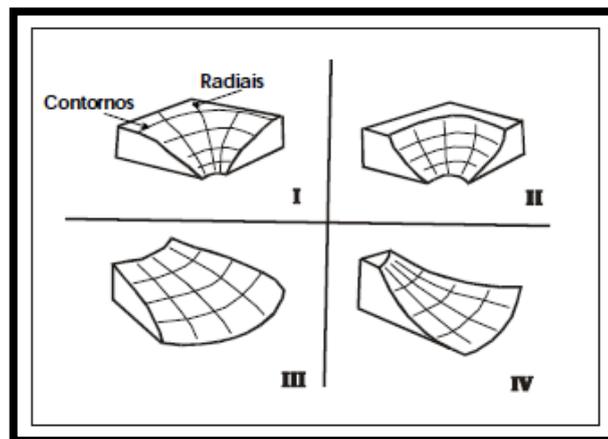
Figura 13 - Tipos de Vertentes compostas, segundo Troeh (1965), citado por Christofolletti (1980).

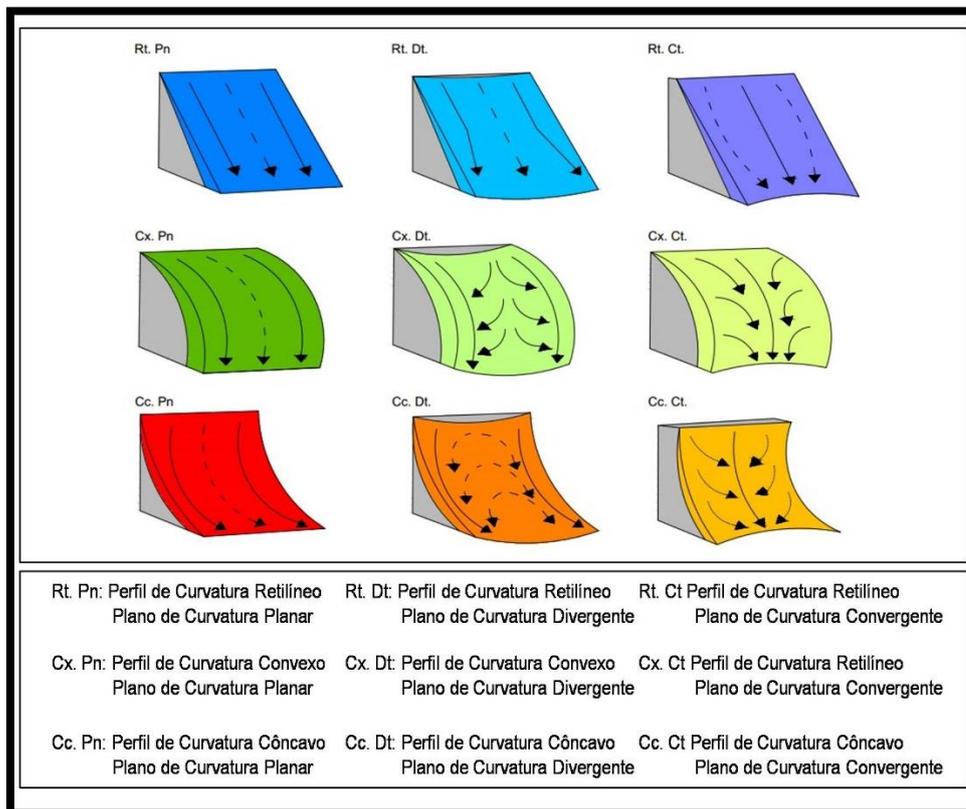
Figura 14 - Nove formas 3D possíveis para vertentes compostas.

Desta forma, percebe-se que o plano de curvatura da vertente corresponde a variação do gradiente de arqueamento na direção ortogonal da vertente, fazendo menção ao caráter divergente/convergente do terreno (SCOOTI *et. al.* ROBAINA; TRENTIN, 2016).

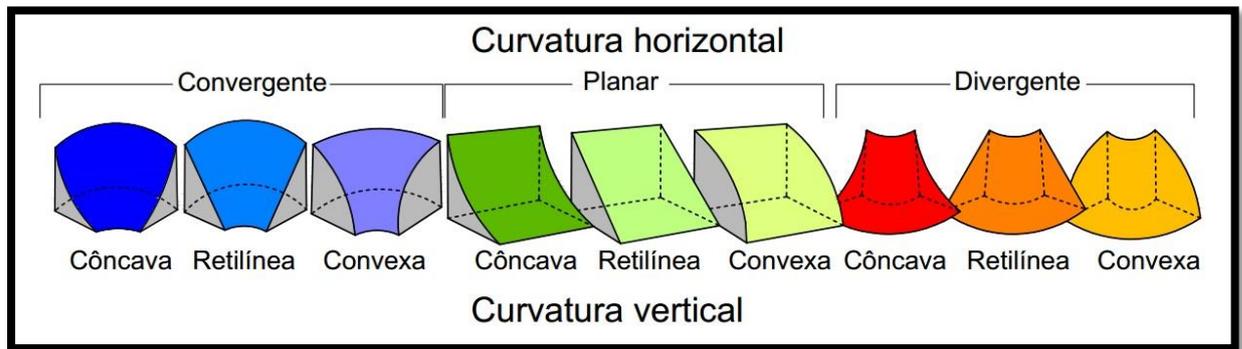
Figura 16 - Representação do plano e perfil de curvatura.

A análise das formas das encostas, definiu-se a partir do plano e perfil de curvatura. Quanto à forma das vertentes em curvatura perfil - plano, utilizou-se a seguinte modo de diferenciação: perfil de curvatura: curvatura côncava e curvatura convexa; plano de curvatura: curvatura divergente e curvatura convergente.

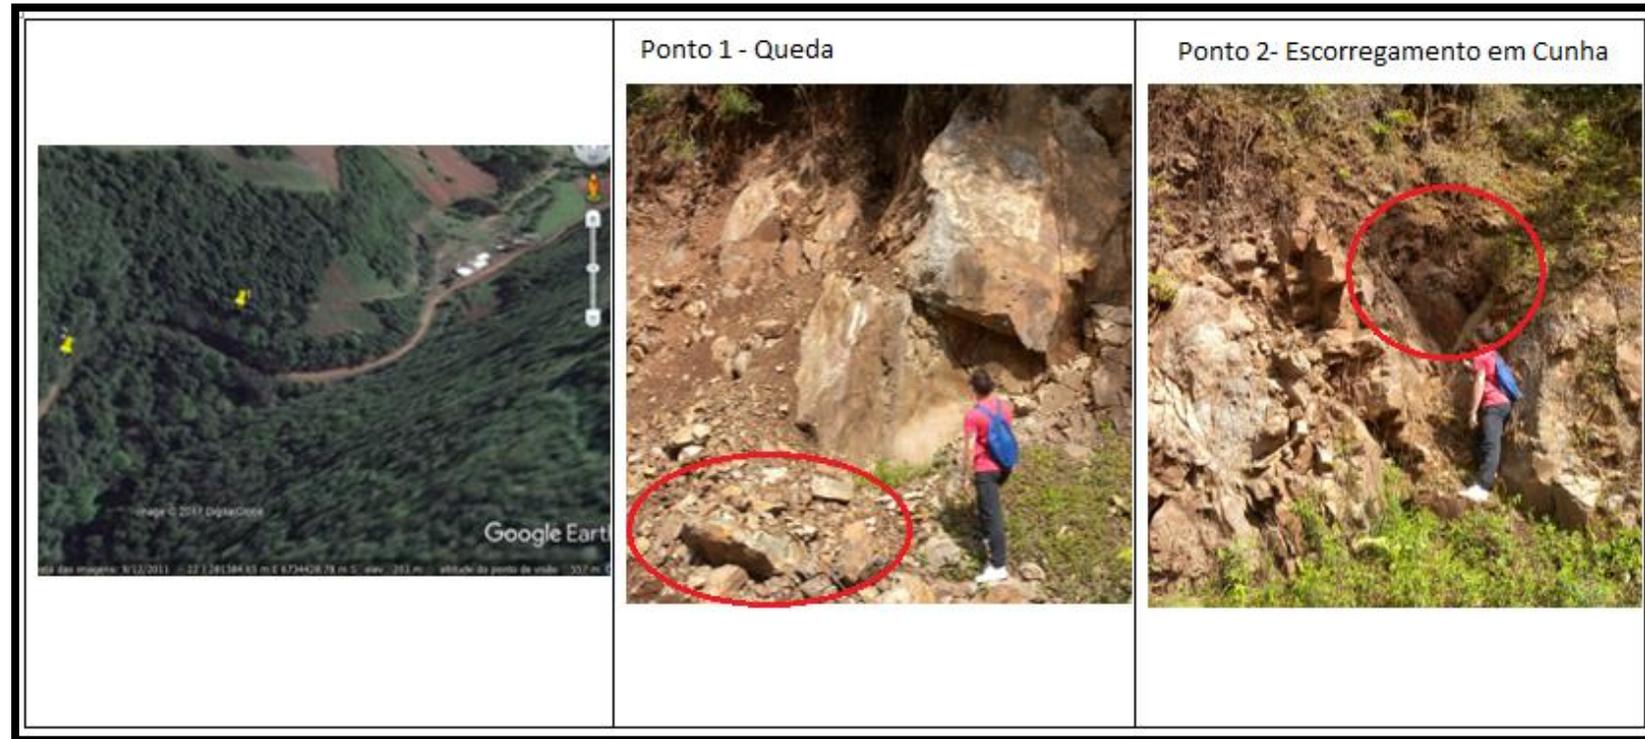
Figura 19 - Mosaico: Movimentos de Massa - tipo: Queda e Escorregamento em Cunha - Pontos 1 e 2.

A vegetação é predominantemente arbórea de porte de média a alta, a drenagem ocorre de forma natural e satisfatória com pontos de surgência nas fraturas. O relevo é do tipo escarpado com perfil côncavo, e plano de curvatura divergente. As superfícies de ruptura ocorrem no contato rocha-rocha (escorregamento em cunha, escorregamento planar e queda). Em alguns locais as quedas podem estar associados a presença de rocha alterada.

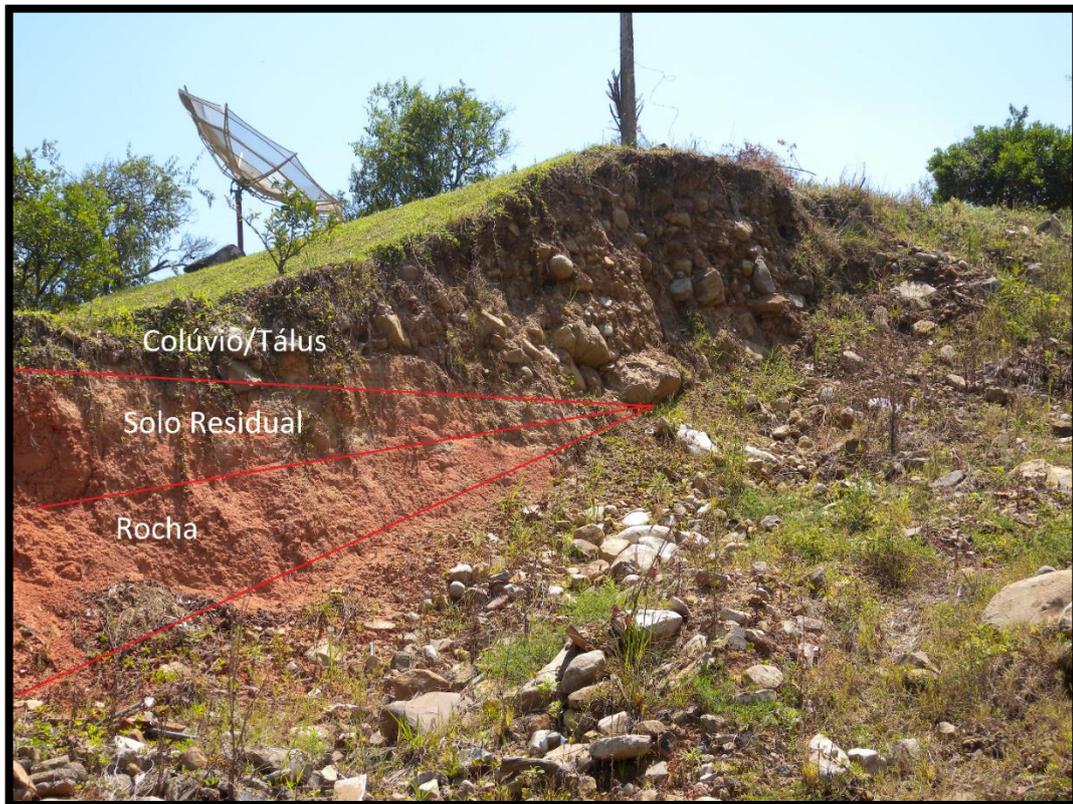
Figura 20 - Perfil típico das áreas dos materiais envolvidos nos escorregamentos rotacionais.

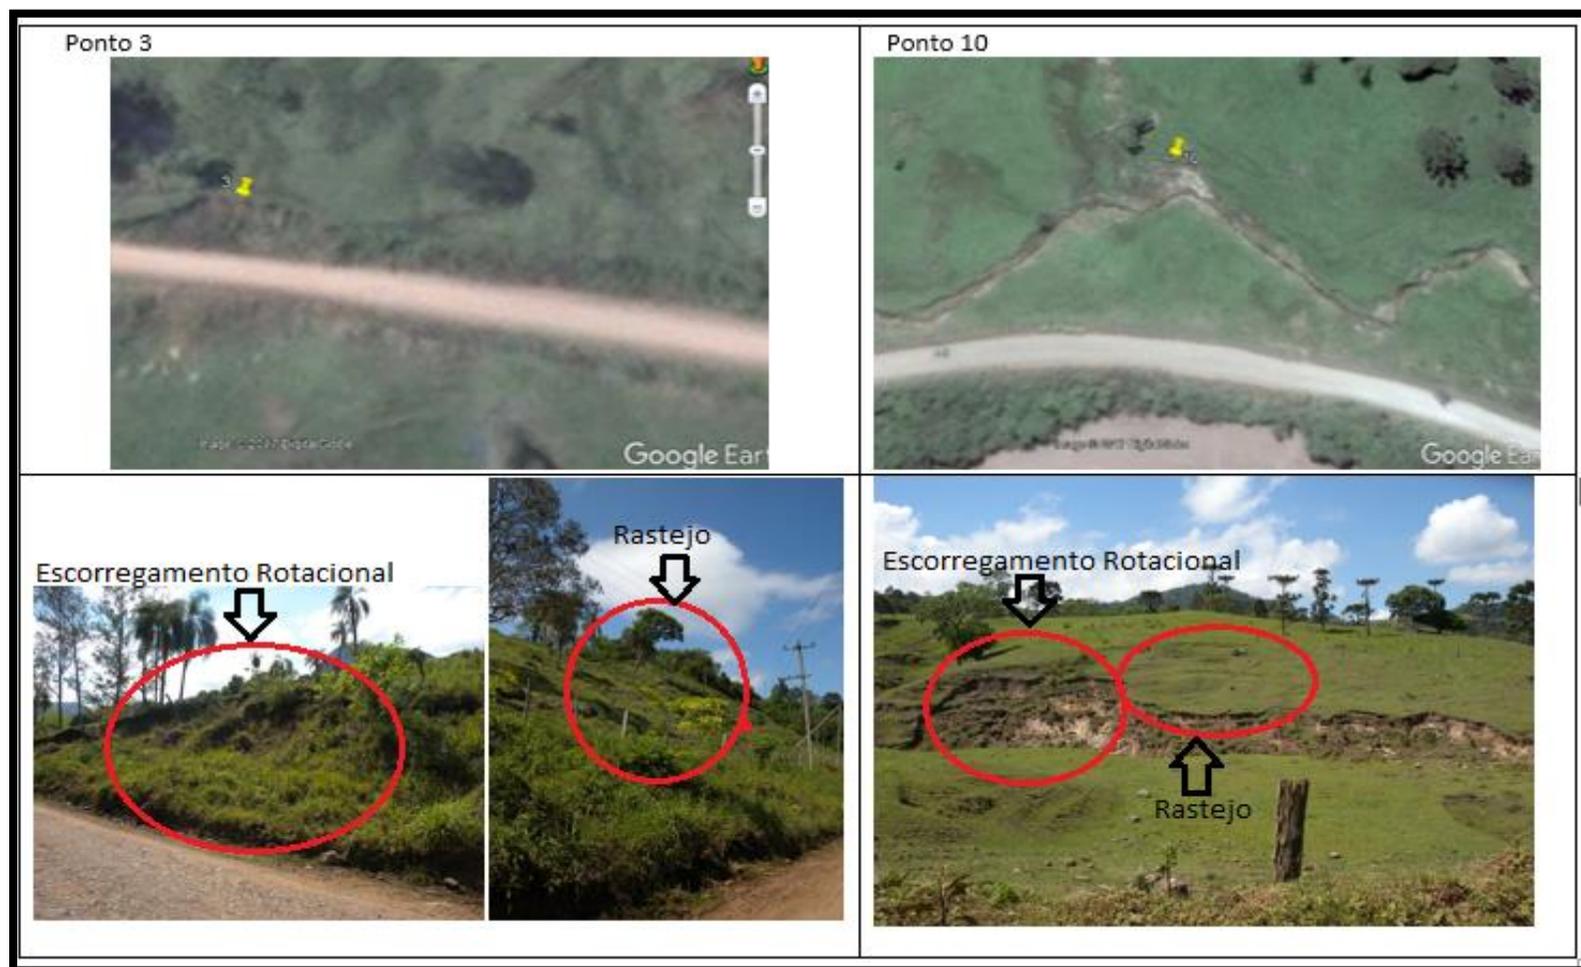
Os rastejos ocorrem em material coluvionar sobre solos residuais abrangendo uma área significativa. São identificados pela presença de blocos de rocha ou linhas de pedras e trincas no terreno. A superfície de ruptura se dá no contato do colúvio com o solo residual, ou localmente no colúvio sobre rocha alterada (Figura 21).

Figura 21 - Mosaico: Movimentos de Massa - tipo: Escorregamento Rotacional e Rastejo - Pontos 3 e 10.

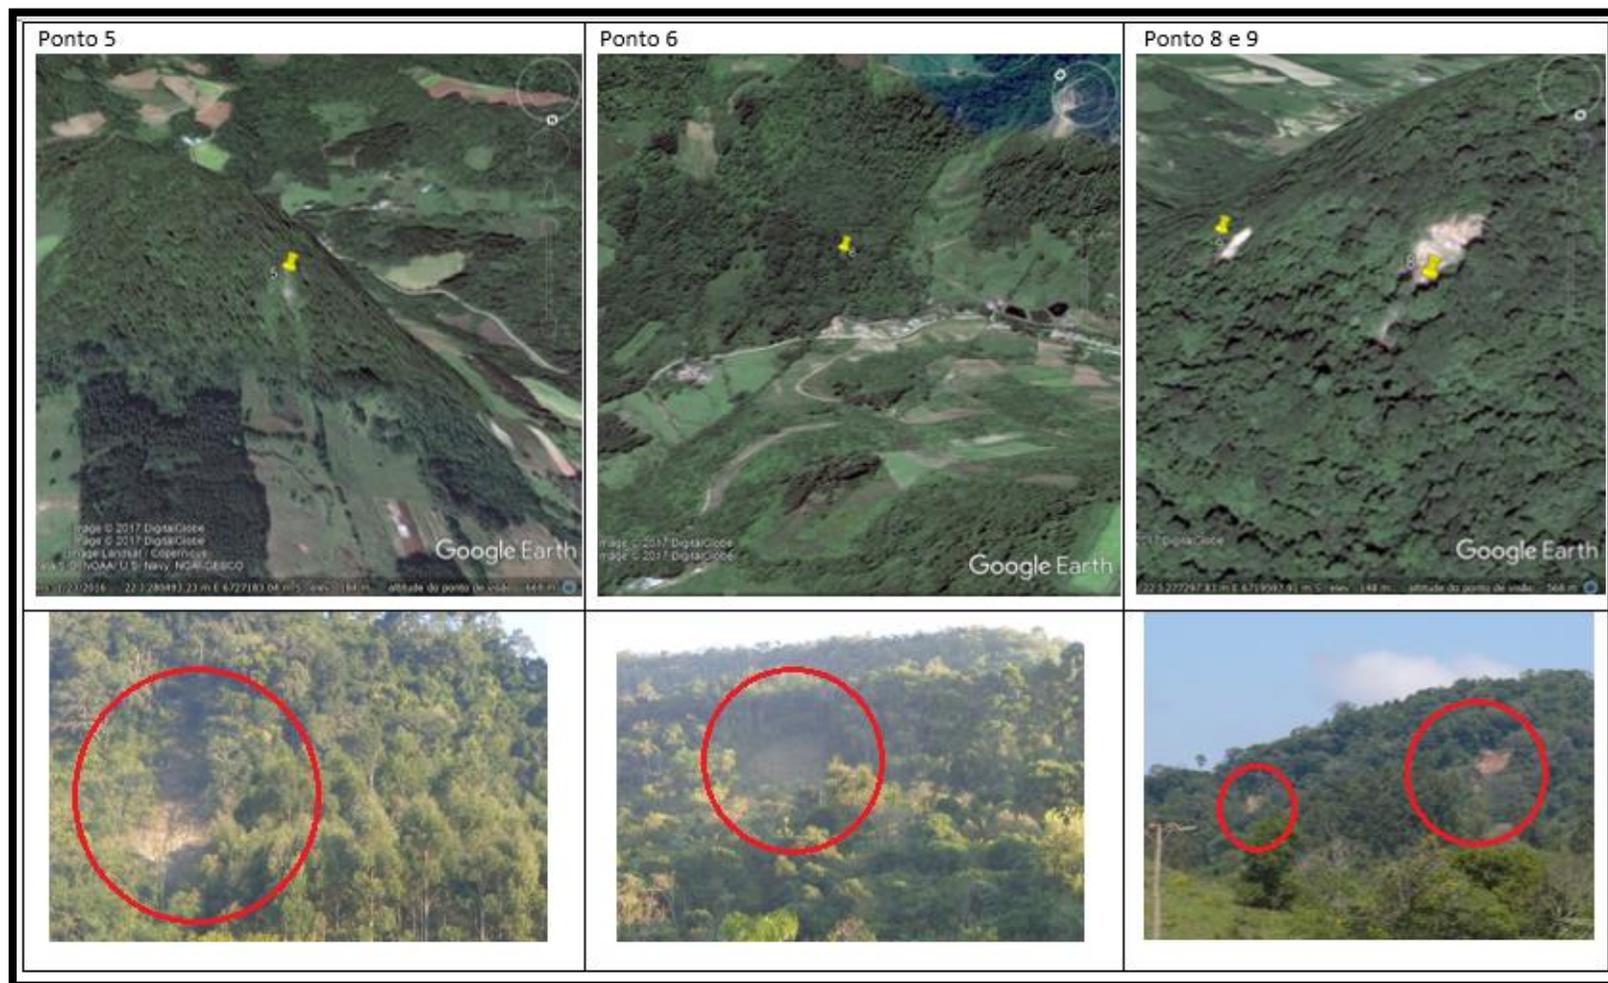
Figura 22 - Mosaico: Movimento de Massa - tipo: Escorregamento Planar - Pontos 5, 6, 8 e 9.

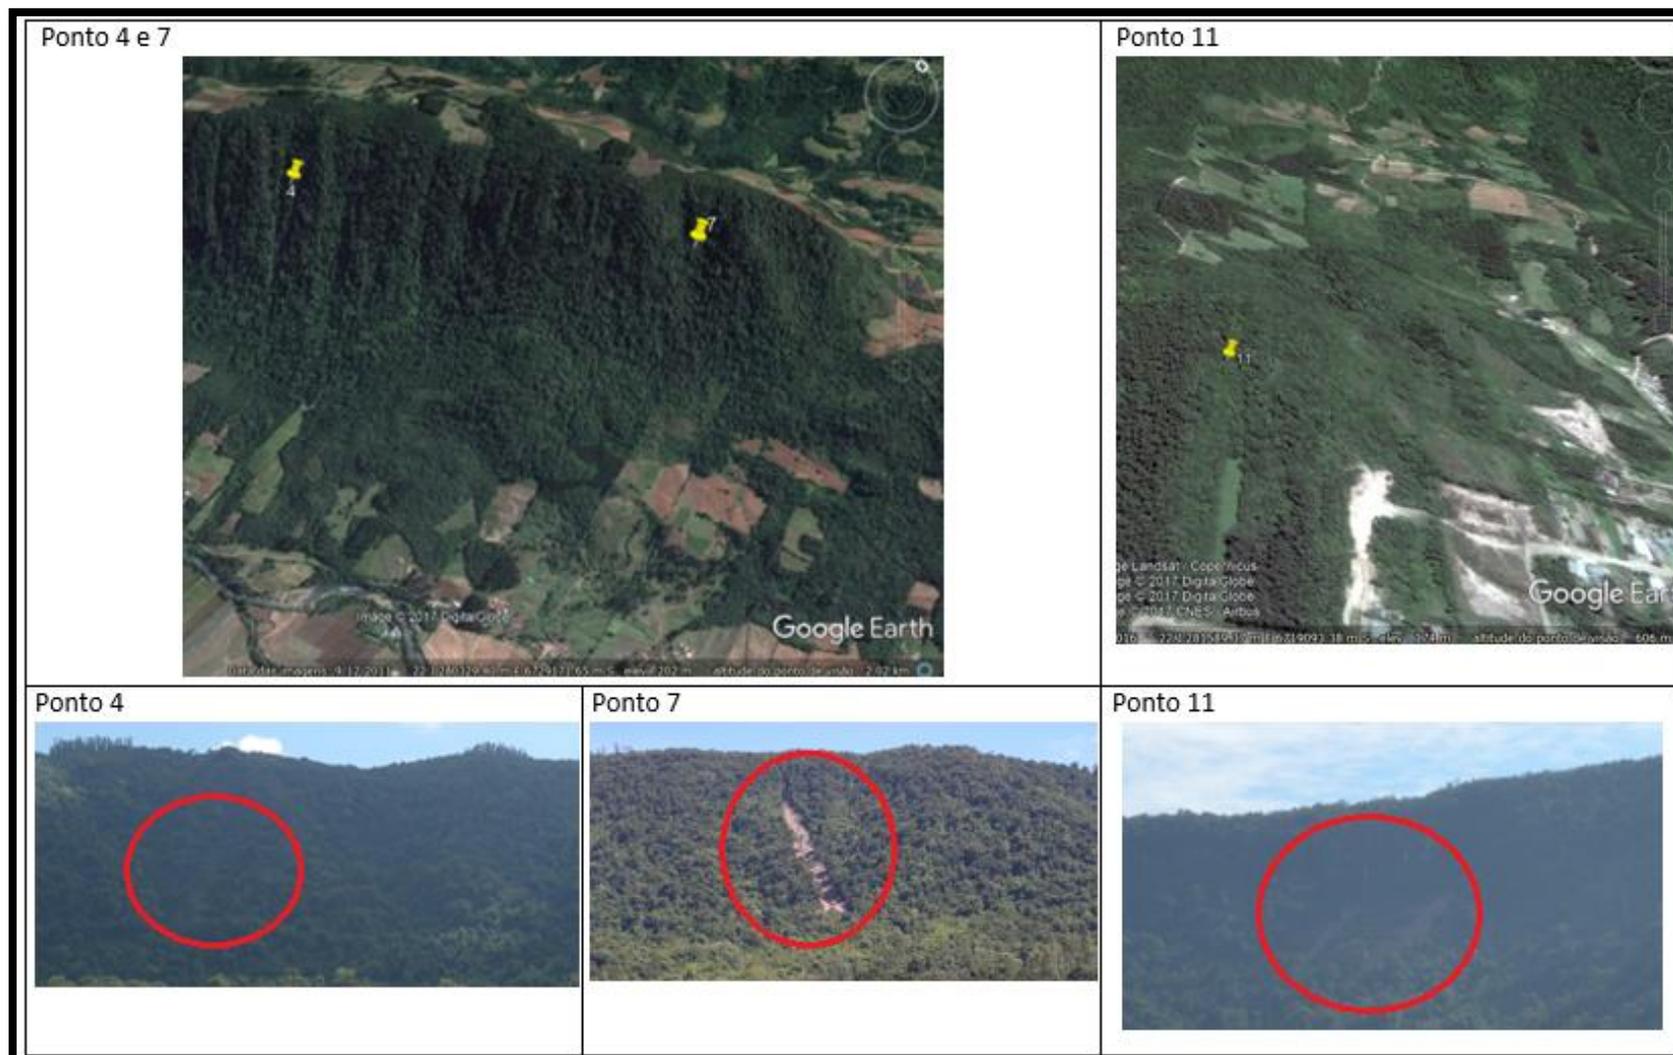
Figura 23 - Mosaico: Movimentos de Massa - tipo: Escorregamento Planar e Corrida de Detrito - Pontos 4, 7 e 11.

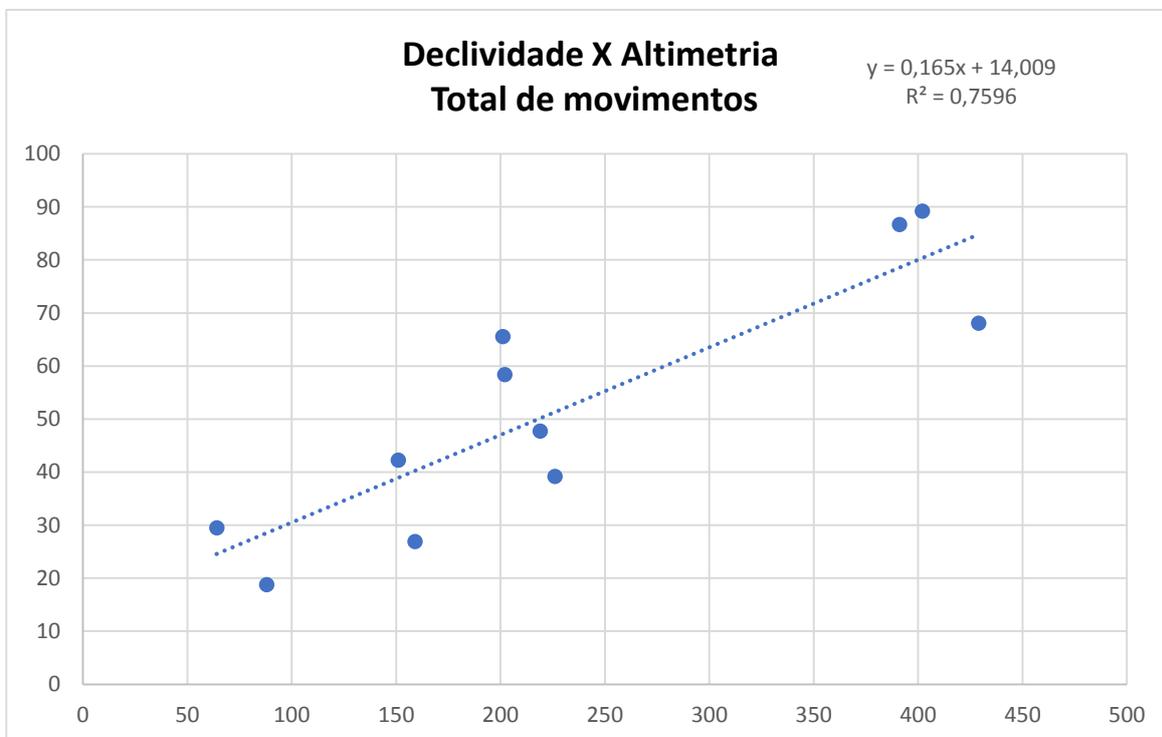
Figura 28 - Relação entre declividade e altimetria para o total de movimentos.

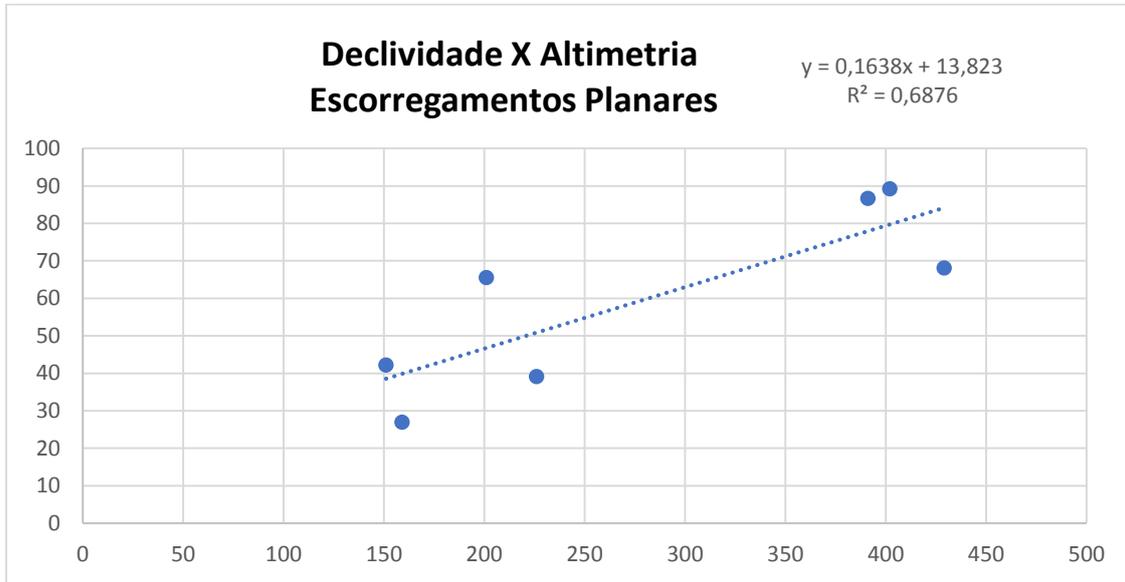
Figura 29 - Relação entre declividade e altimetria para escorregamentos planares.

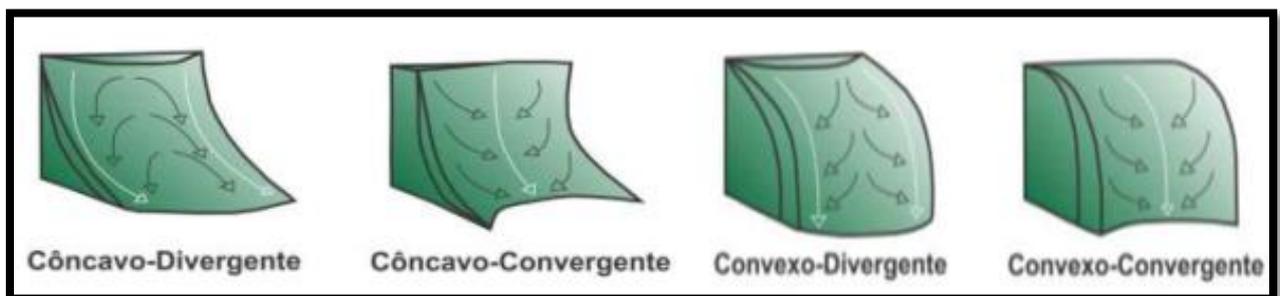
Figura 30: Representação dos perfis e planos de curvatura das vertentes, com a direção de fluxo superficial.

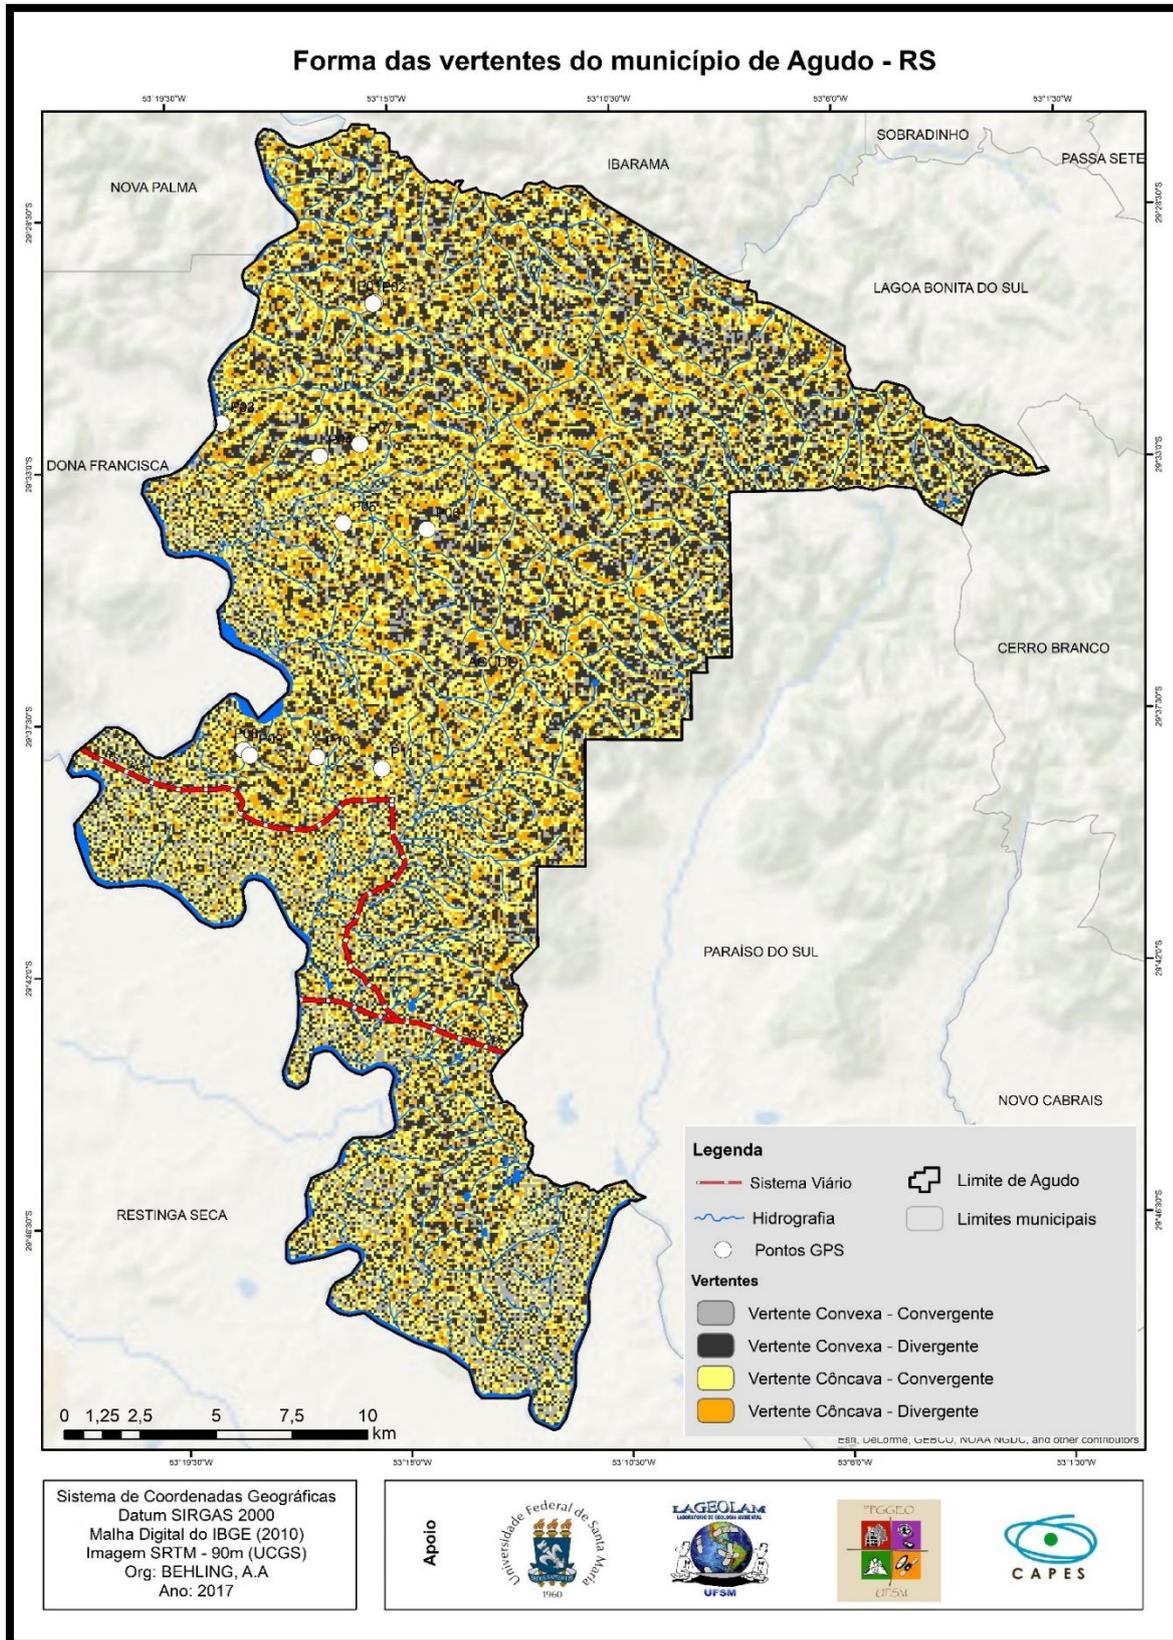
Figura 31 - Forma das vertentes do Município de Agudo - RS.

Foram comparadas as classificações das vertentes no mapa com o laudo de campo e houveram algumas disparidades principalmente em relação ao plano de curvatura das vertentes. Os escorregamentos planares e corridas de detritos ocorrem em vertentes cujo perfil é predominantemente côncavo e plano de curvatura convergente o que corrobora autores como Scooti et. al Robaina e Trentin (2016) destacam que planos de curvatura convergentes proporcionam a concentração e acúmulo de água que podem, conseqüentemente, facilitar a ruptura.
