REDE DE DRENAGEM URBANA EM ÁREA TROPICAL: MUDANÇAS NA MORFOLOGIA DO CANAL E NÍVEIS DE POLUIÇÃO DAS ÁGUAS – RIO DOS MACACOS – RIO DE JANEIRO – RJ

Luciano Marin Lucas*
&
Sandra Baptista Cunha**

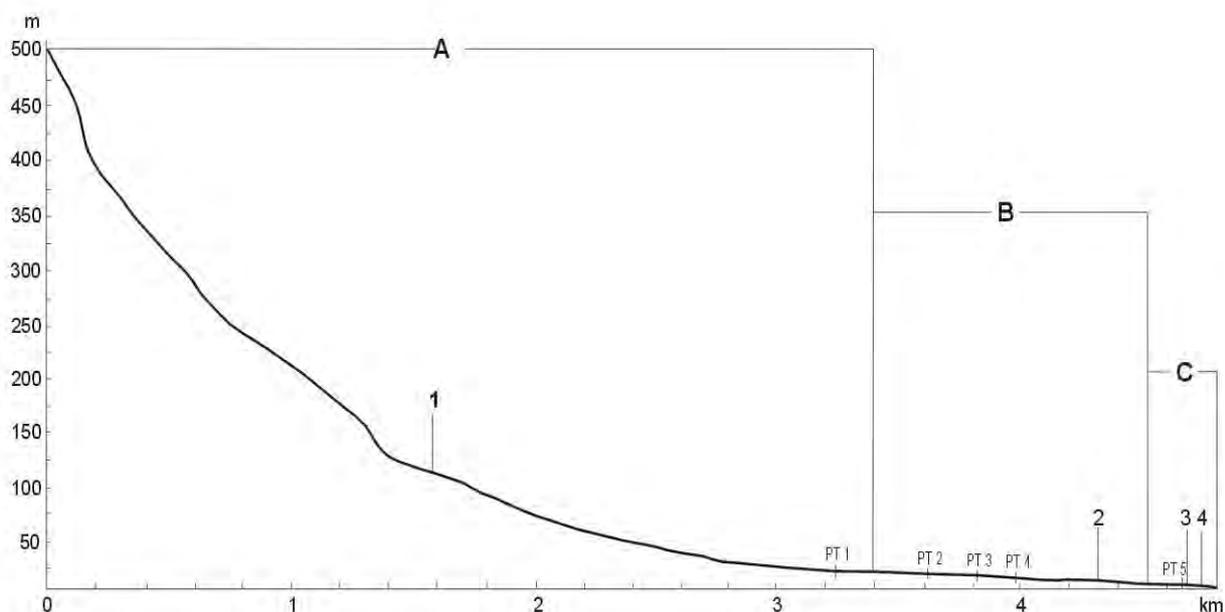
Figura 2 – Perfil Longitudinal do rio dos Macacos identificando a confluência com: (1) riacho do Pai Ricardo, (2) rio Algodão, (3) rio Cabeça e (4) rio Rainha. (A), (B) e (C) – setores do canal. Os pontos PT1, PT2, PT3, PT4 e PT5 indicam os locais de amostragem.

O rio dos Macacos possui uma extensão de 4,81 km, podendo ser separado em setores (A, B e C), de acordo com suas características morfológicas e em relação aos níveis de poluição das águas (Figura 2):

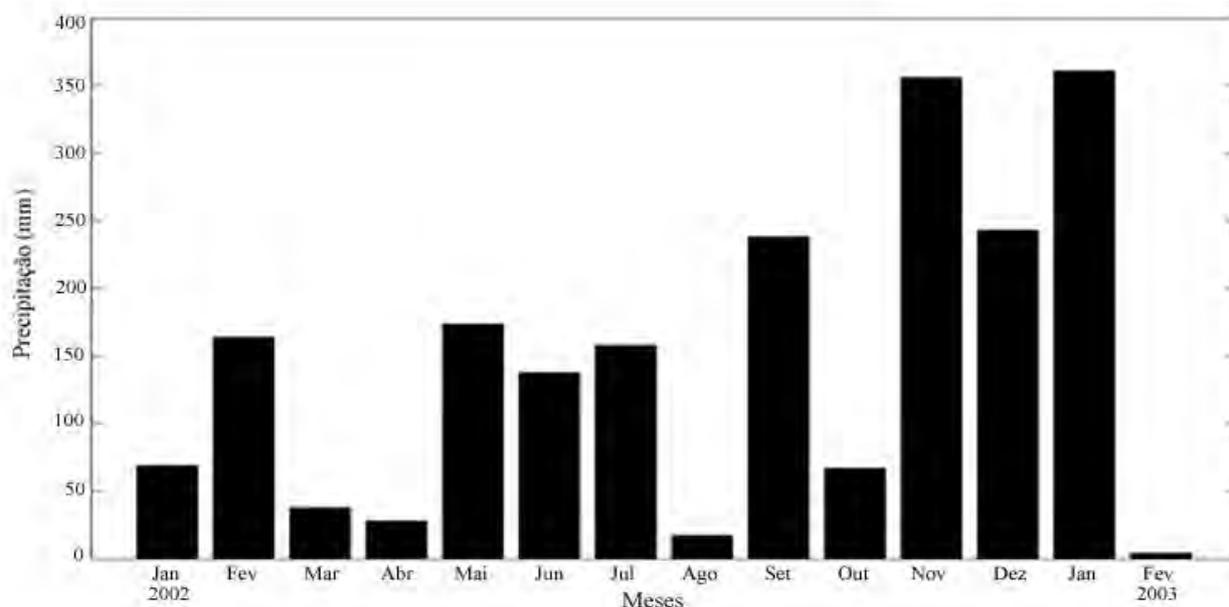
Figura 3 – Totais mensais de precipitação entre os meses de janeiro de 2002 e fevereiro de 2003. Fonte: Instituto Nacional de Meteorologia (INMET) / Sexto Distrito de Meteorologia (6º DISME)

Os meses mais chuvosos foram novembro de 2002 (356mm) e janeiro de 2003 (360mm). Este fato está relacionado à maior distribuição de chuvas que ocorreram em 19 dias do mês de janeiro enquanto que em novembro a precipitação mais expressiva ocorreu de forma concentrada entre os dias 06 e 07 (103,4mm e 122mm) (Tabela 1).

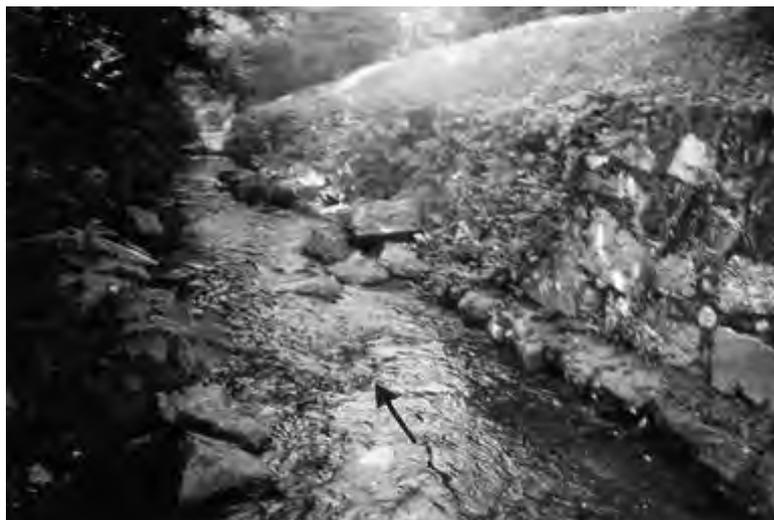
Figura 4 - Processo de erosão de base, à jusante do PT1, evidenciado pelos blocos deslocados no leito do canal (Foto: maio de 2003, Crédito: L. Lucas).

Poucos metros abaixo deste ponto, em direção à jusante, é possível observar o processo de solapamento de base das margens compostas por blocos rochosos encaixados que, pelo intenso fluxo derivado dos períodos de maior precipitação, acabam caindo no leito do canal (Figura 4).

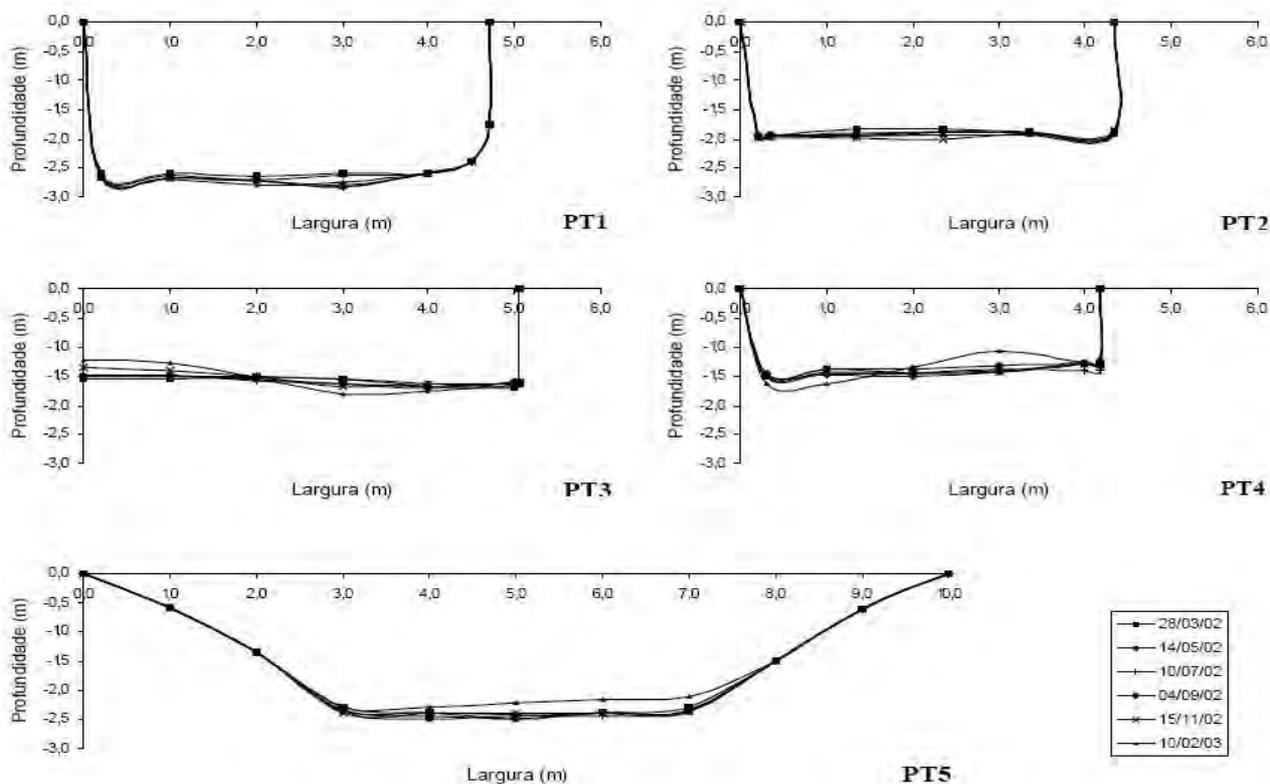
Figura 5 – Sucessivos perfis transversais do canal do rio dos Macacos entre março/2002 e fevereiro/2003.

O aumento nos valores da relação largura/profundidade (L/P), de 1,87 a 1,91m, evidenciam a erosão do leito e caracterizam o canal como profundo e estreito (Figura 5).

No PT2 as principais mudanças concentraram-se no ligeiro aumento da profundidade do talvegue (0,03m) e da profundidade média (0,05m) que refletiram no aumento da área da seção transversal em 0,21m², passando de 8,27 para 8,48m² (Tabela 2). Desta forma, o índice da forma do canal, obtido através da relação L/P, variou de 2,29 a 2,23m, mostrando um aumento da profundidade em relação a largura que caracteriza o processo de erosão do leito e a forma do canal como profundo e estreito (Figura 5).

aumento da calha verificado no último trabalho de campo (10/02/03), para $7,83\text{m}^2$, está relacionado ao aumento do fluxo e do processo de entalhamento do talvegue, pela concentração de 360mm de chuva ocorrida no mês de janeiro (Tabela 2, Figura 5).

No último trabalho de campo (10/02/03), houve uma redução no valor da profundidade média (0,09m), em relação ao aumento da pluviosidade registrada no mês de janeiro (360mm), acarretando a redução de $0,90\text{m}^2$ na área da seção transversal (Figura 5).

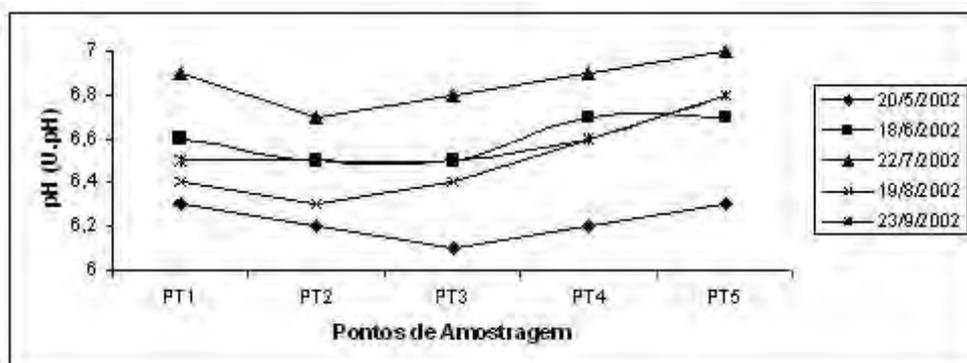
Figura 6 – Distribuição dos valores de pH

Os resultados obtidos indicam águas propícias para o desenvolvimento da fauna e da flora aquáticas e não corrosivas quanto às condições de formar incrustações em tubulações.

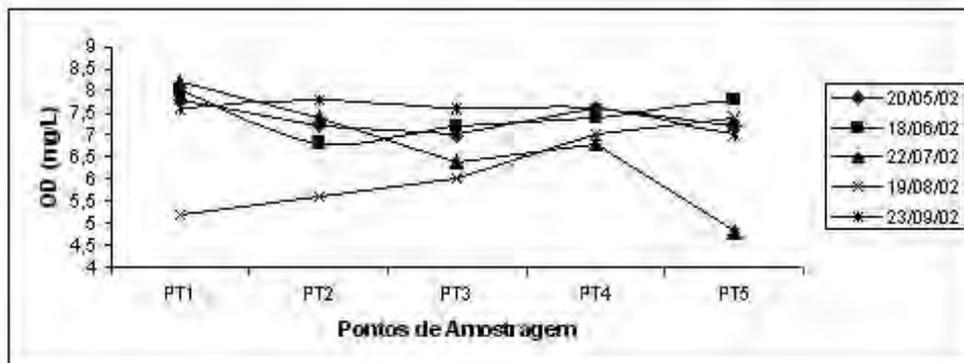
Figura 7 – Distribuição dos valores de oxigênio dissolvido (OD)

O oxigênio dissolvido (OD) apresentou valores entre 8,2mg/L (PT1) e 4,8mg/L (PT5) registrados no dia 22/07/02, com ligeira redução em direção à jusante (Tabela 3). No PT1 foram obtidos os maiores valores para OD (8,0 e 8,2mg/L) em 18/06/02 e 22/07/02, evidenciando a maior disponibilidade de oxigênio, neste ponto, para as reações químicas e biológicas. O valor mais baixo foi registrado no PT5 (4,8mg/L) em 22/07/02, estando associado à maior concentração de efluentes e à baixa energia do fluxo neste ponto (Figura 7).

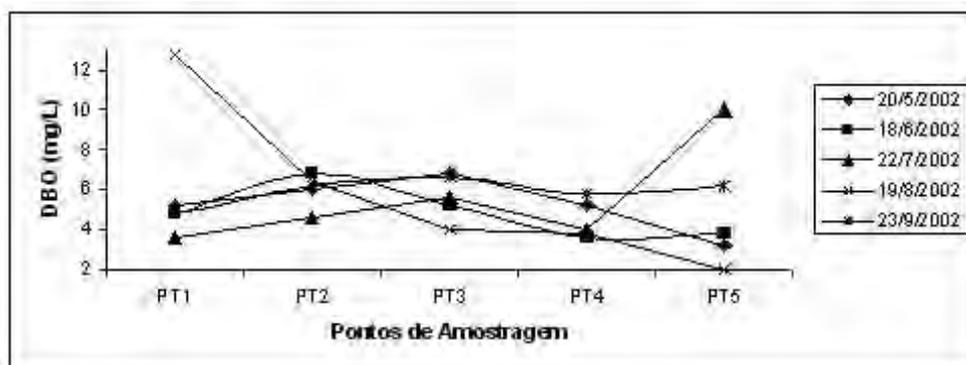
Figura 8 – Distribuição dos valores de demanda bioquímica de oxigênio (DBD)

índices elevados de DBO, quando comparados com a classificação do CONAMA, caracterizando o aumento do consumo de oxigênio pela matéria orgânica biodegradável, ao longo do canal. Ocorrências anômalas foram registradas no ponto PT1 (12,8mg/L) em 19/08/02 e no ponto PT5 em 22/07/02 (Figura 8).

De acordo com a média, as maiores concentrações de DBO foram encontradas nos pontos PT1 e PT2 (6,2 e 6,0mg/L) sendo possível observar a tendência de diminuição destes valores em direção à jusante.

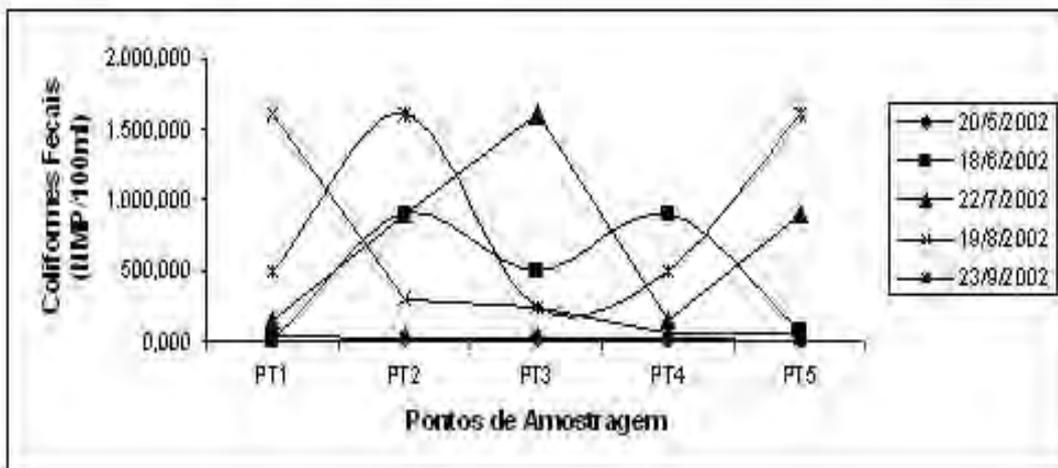
Figura 9 – Distribuição dos valores de coliformes fecais

3, Figura 9). Da mesma forma, os coliformes totais também apresentaram valores elevados situando-se entre 2.300 NMP/100 ml (PT5) e > 1.600.000 NMP/100 ml (PT1, PT2 e PT5), nas mesmas datas anteriormente citadas (Tabela 3, Figura 10).

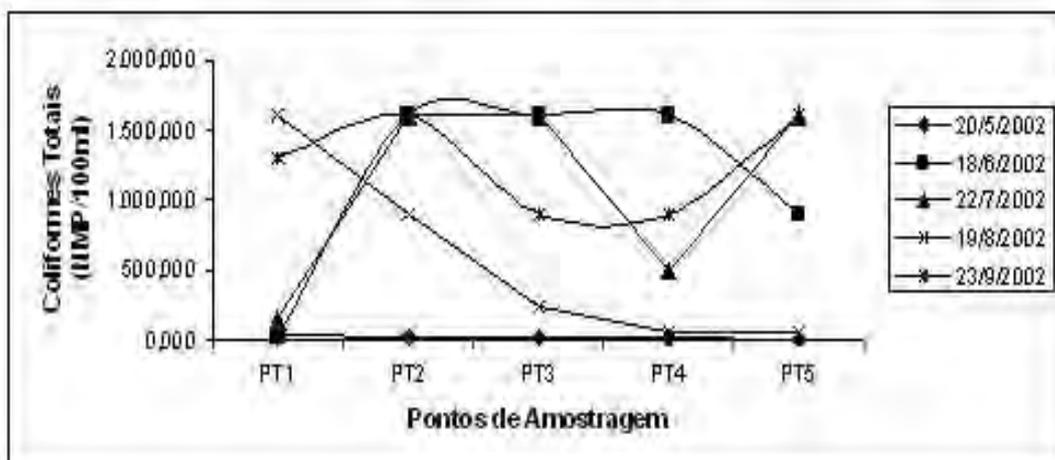
Figura 10 – Distribuição dos valores de coliformes totais

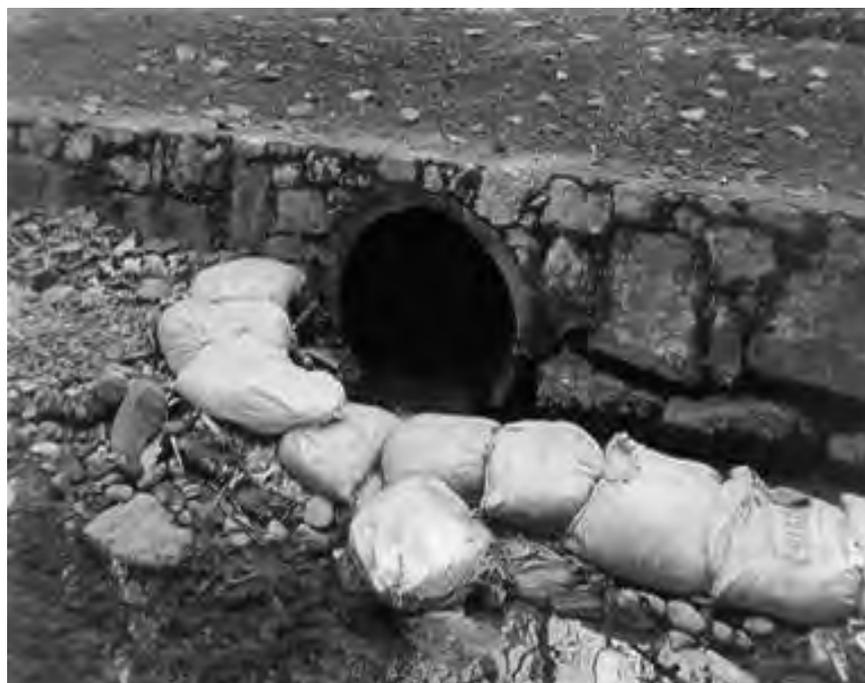
Figura 11 – Lançamento de efluentes domésticos à montante do ponto PT4, evidenciando as modificações na qualidade da água e na morfologia de fundo devido à interferência antrópica (Foto: setembro de 2002, Crédito: L. Lucas).

Porém, com o aumento da urbanização, é comum observar o lançamento de esgotos sanitários na rede de água pluvial através de ligações clandestinas ou até mesmo o lançamento direto no rio como foi evidenciado no setor A, onde encontram-se casas nas margens do canal. No setor B, próximo ao PT4, dentro do Jardim Botânico, foram encontrados dois locais de lançamento de esgoto, provenientes de edifícios vizinhos ao parque, que interferem diretamente na qualidade da água e na morfologia de fundo através da inserção de tubulações no leito do canal. (Figura 11 e12).

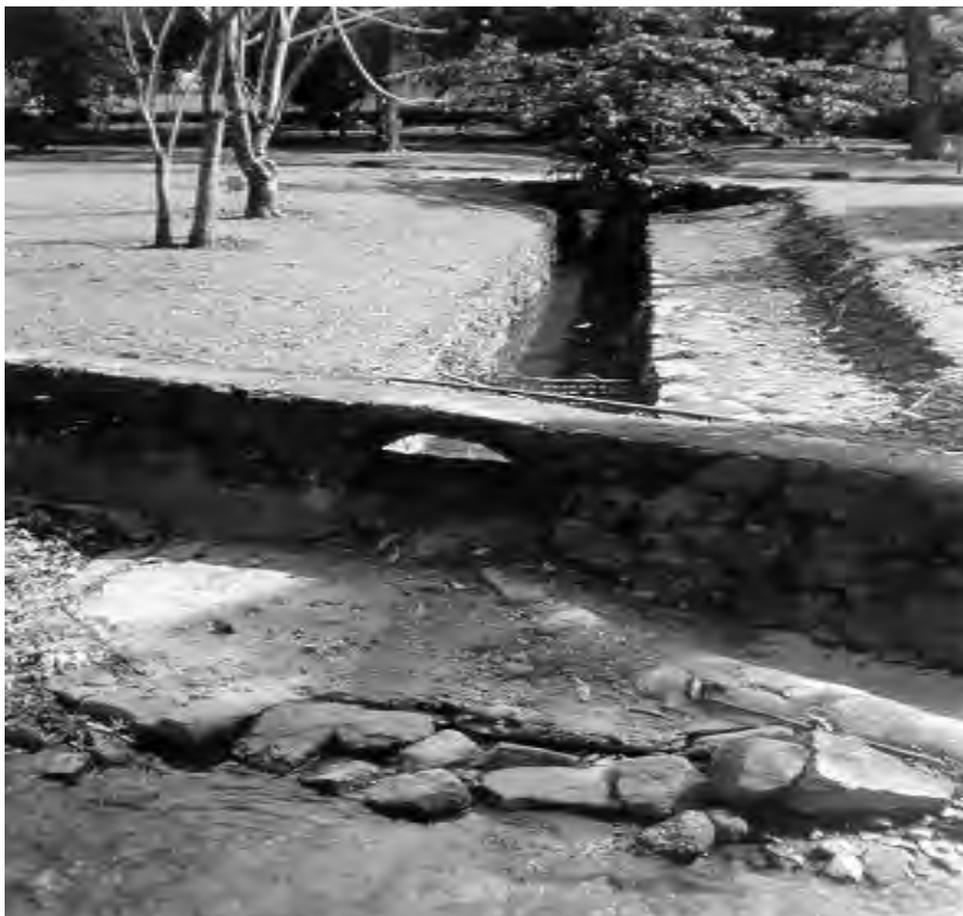
Figura 13 – Vala localizada dentro do Jardim Botânico, à montante do ponto PT4, que canaliza parte do escoamento pluvial da Rua Pacheco Leão para dentro do canal (Foto: setembro de 2002, Crédito: L. Lucas).

A rede de escoamento pluvial compreende tais ruas principais: Rua Pacheco Leão, Av. Jardim Botânico e Rua General Garzon. Na rua Pacheco Leão há três locais de lançamento do escoamento pluvial dentro do canal: dois próximos à seção transversal do ponto PT4 (Figura 13 e 14) e outro no cruzamento com a Av. Jardim Botânico. O escoamento da Av. Jardim Botânico, por sua vez, compreende o trecho entre a rua transversal Lopes Quinta (margem esquerda do canal) e um

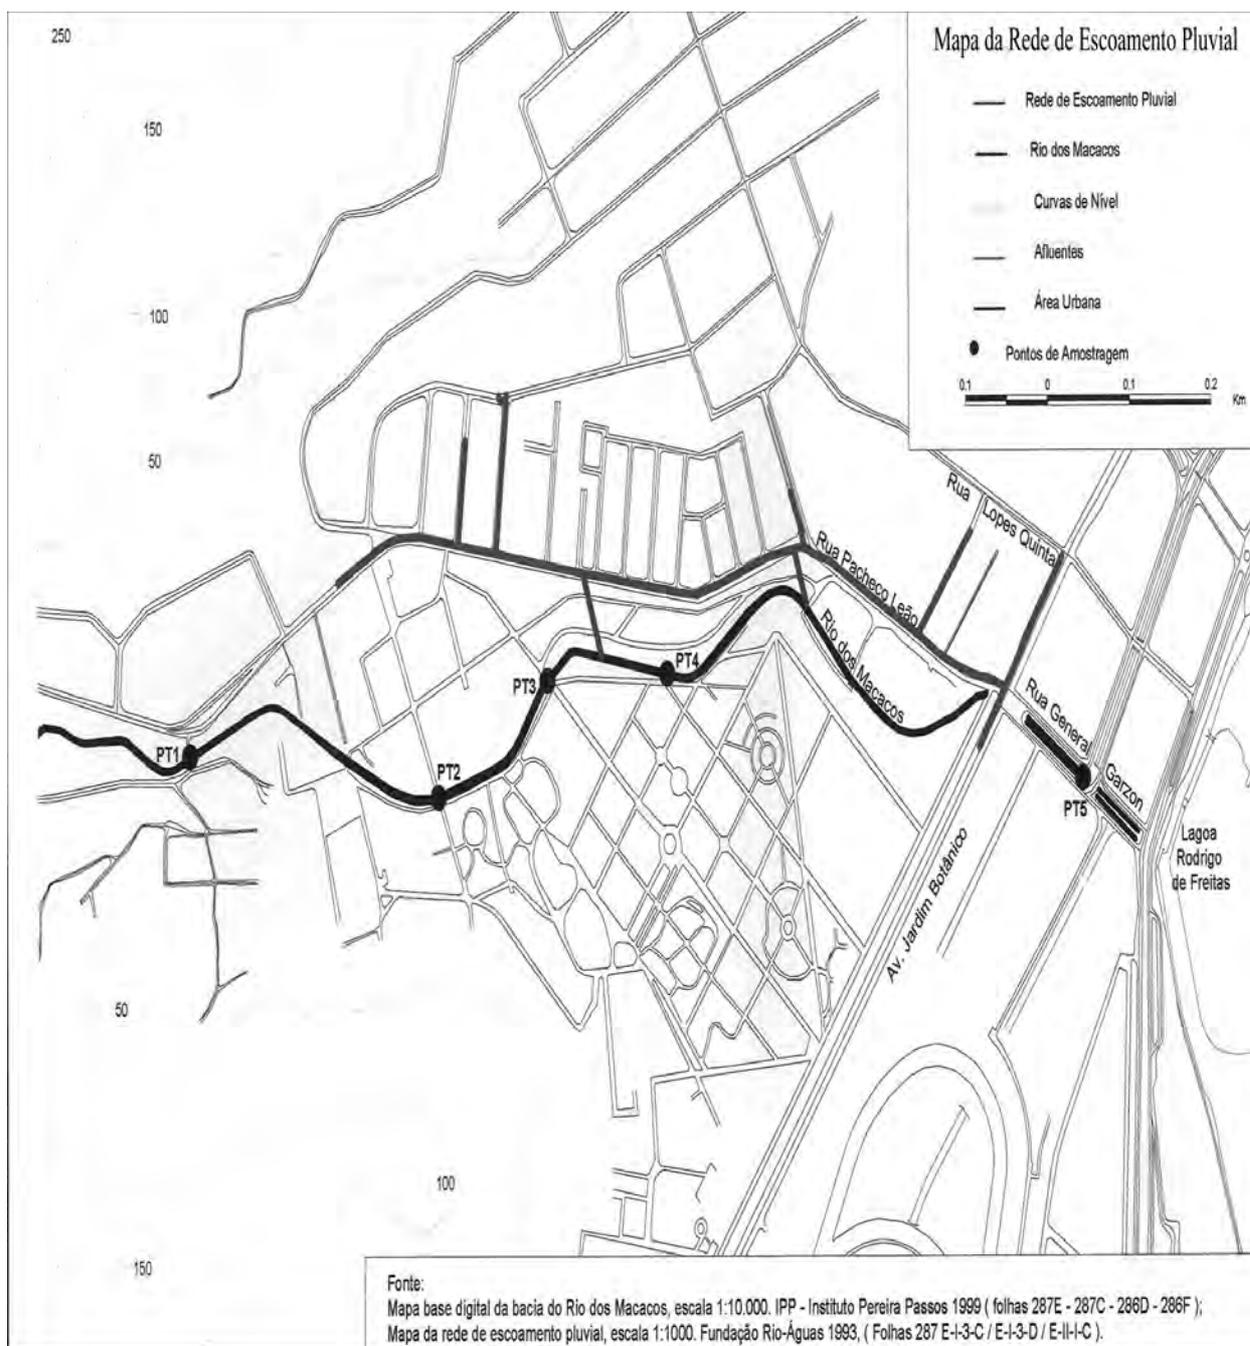
Figura 14– Mapa da rede de escoamento pluvial

pequeno trecho em frente ao Jardim Botânico (margem direita do canal). A rua General Garzon não possui um sistema complexo de escoamento, apenas valas no meio fio que escoam direto para dentro do canal.
