PROCESSO EROSIVO ACELERADO NO RS: VOÇOROCAMENTO NO MUNICÍPIO DE CACEQUI

Erosive accelerated process in RS: Ravine in Cacequi community

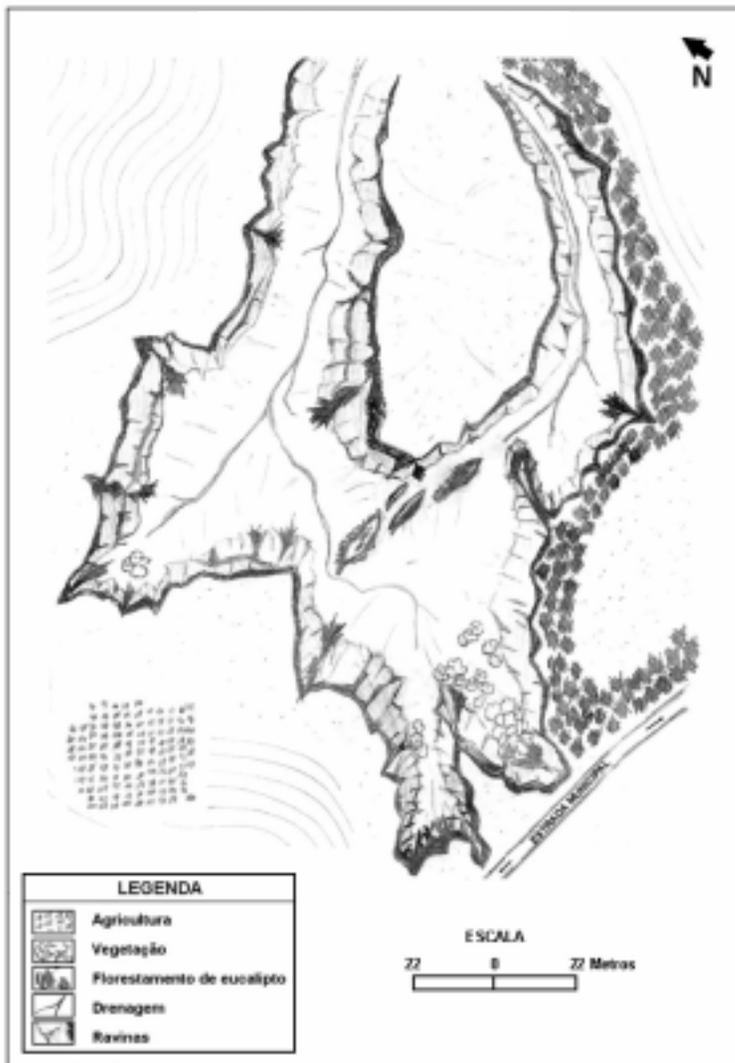
Figura 2 – Croqui da VMB

O avanço do voçorocamento se dá em direção à montante e com uma direção geral predominante para SW. Uma vez estabelecidas na encosta, as voçorocas tendem a evoluir através de bifurcações formando pontos de rupturas. Esses pontos de ruptura podem ser destruídos à medida que a rede de ravina se bifurca e evolui. Neste avanço, a voçoroca em estudo formou um traçado muito recortado, com 20 pontos de ruptura na margem esquerda e 18 pontos na margem direita, mostrando uma forte atividade da erosão lateral. A figura 2 mostra um "croqui" da voçoroca estudada, onde estão apresentadas as principais linhas de avanço e as características marcantes.

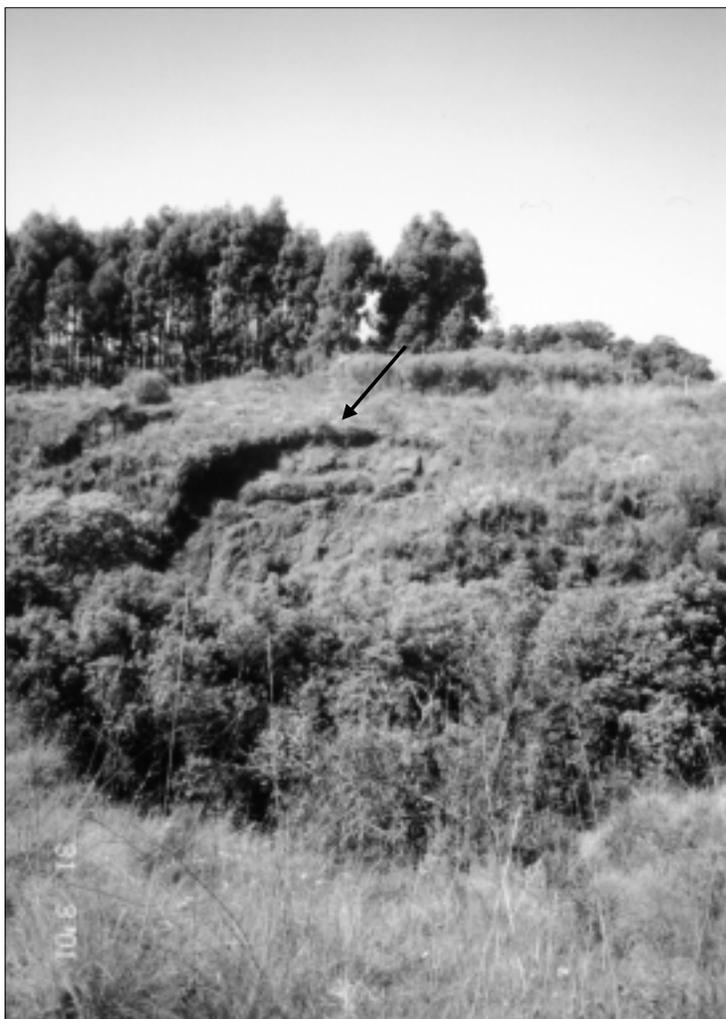
Figura 3 – Solapamento ao longo de fendas de tração

A voçoroca apresenta várias feições significativas, sendo comum à ocorrência de erosão formando quedas d'água, que se instalam em áreas onde ocorre variação da coesão dos materiais, podendo ser controladas pela estrutura sedimentar presente. A ação combinada da erosão por cascata e do aumento da altura do degrau gera movimentos de massa. Esses movimentos ocorrem nas voçorocas por solapamento da base de taludes e pelo desprendimento de material ao longo de fendas de tração (Figura 3). Quedas de torrões caracterizam movimentos de massa associados. Em geral, torrões desprendidos de fendas de tração apresentam menor concentração por metro quadrado do que os originados por solapamento. Estão predominantemente associados à extensão para montante ou ao alargamento das incisões erosivas.

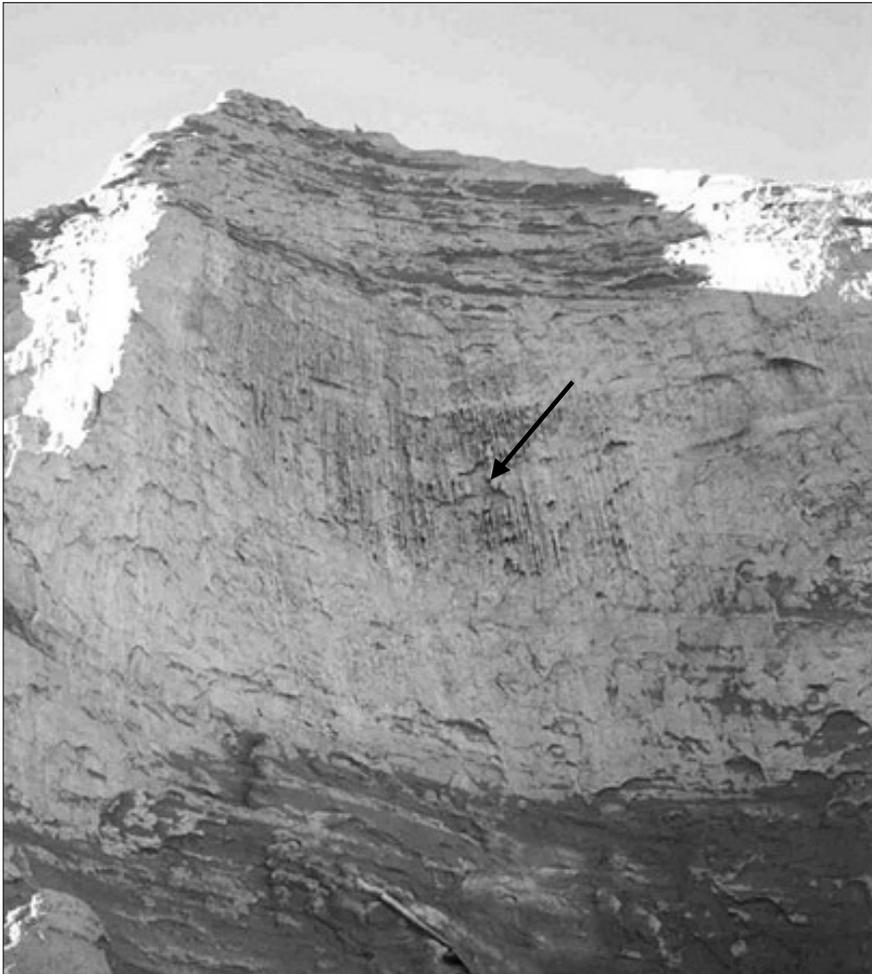
Figura 4 – Filetes subverticais

As alcovas de regressão são formadas junto às laterais das incisões, especialmente devido à ação da água subterrânea e/ou devido ao escoamento superficial na forma de filetes subverticais. Estes filetes são documentados, preferencialmente, nas paredes da voçoroca, devido a pouca coesão do material (Figura 4).

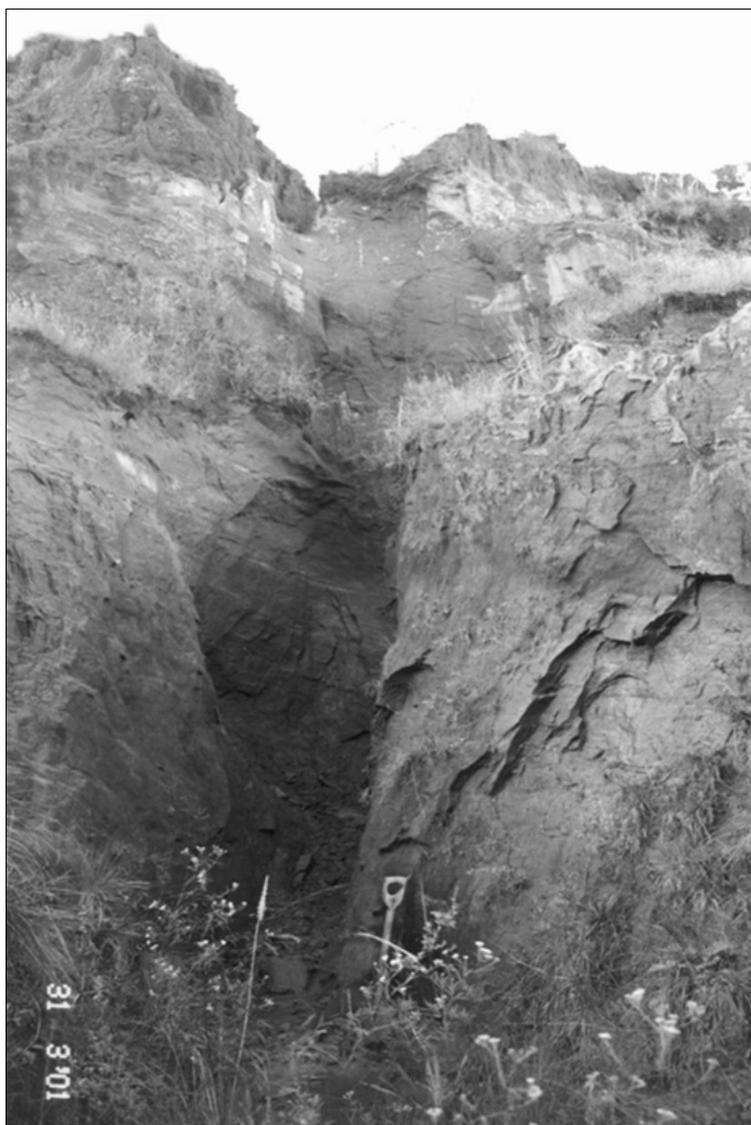
Figura 5 – Fendas e dutos

Outras importantes feições são as fendas e dutos (Figura 5) que se formam pela passagem da água da superfície junto à encosta e, especialmente, da água subterrânea, constituindo a erosão por "pipes". Sulcos e ravinas formados na superfície das encostas com vegetação relativamente degradada, ou no interior de voçorocas, indicam as rotas de organização do escoamento superficial concentrado.

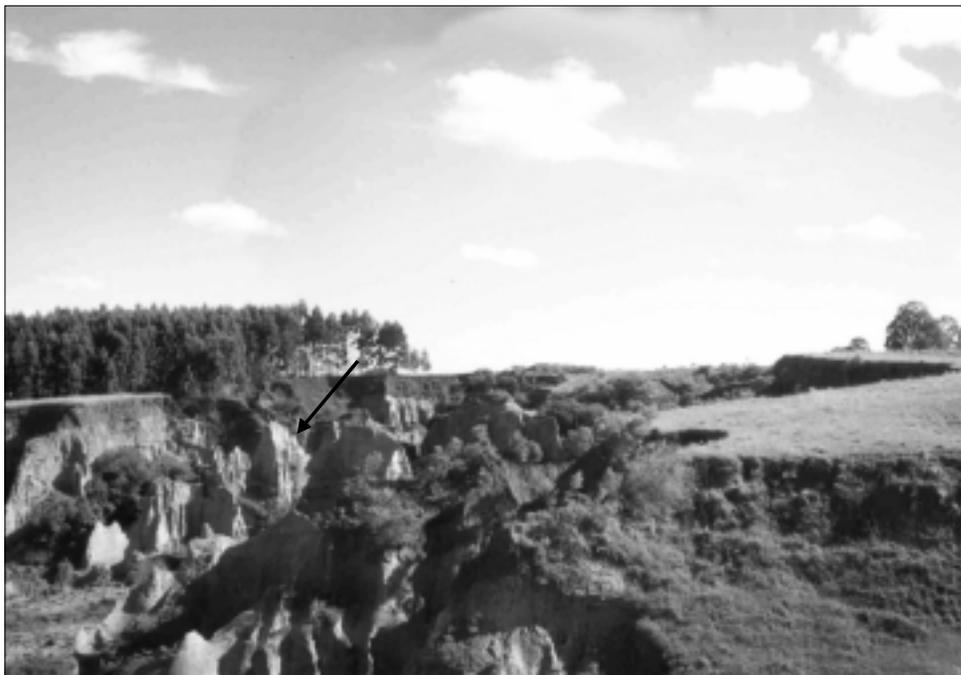
Figura 6 – Vista geral interna da VMB

O processo erosivo associado à rede de canais de primeira ordem parece ter controle estrutural, verificado na análise de imagens de satélite da região, sendo provavelmente, associado às fraturas desenvolvidas por reativações tectônicas, que controlaram o próprio desenvolvimento da Bacia do Paraná. Fraturamentos resultantes da direção NE - SW e NW - SE, formam uma malha separando blocos nas superfícies das erosões. Como o desconfinamento lateral é de maior amplitude e as fraturas se dispõem na forma de malhas, a seção transversal da voçoroca evolui na forma de anfiteatros, com "bancos internos" (Figura 6).
