Avaliação dos Impactos Ambientais do Vazadouro Municipal de Volta Redonda-RJ após sua Desativação

Evaluation of Environmental Impacts from the Municipal Dump of Volta Redonda-RJ after its Deactivation

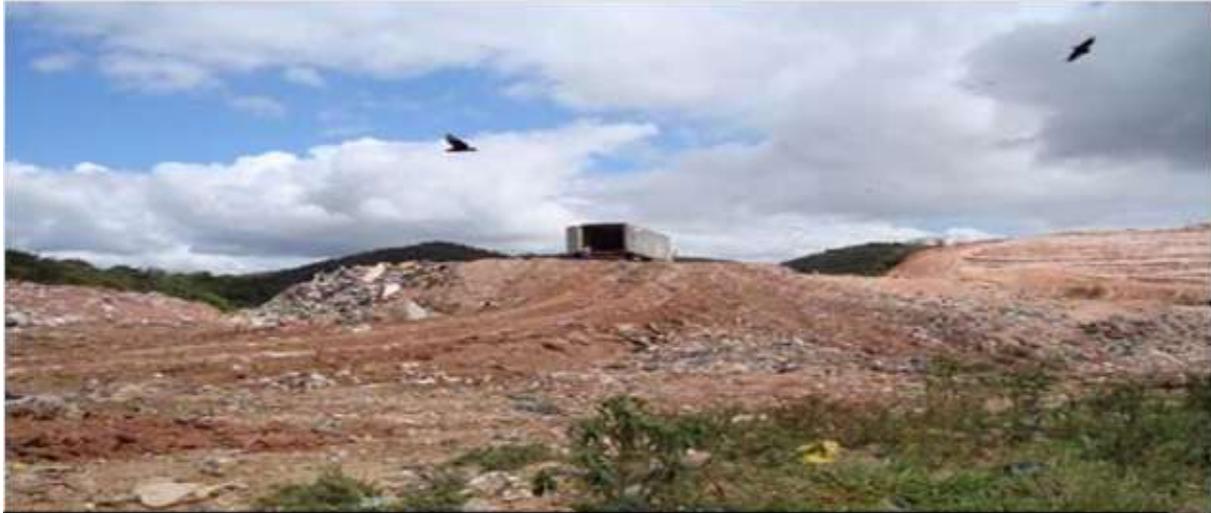
Figura 3 - Disposição de resíduos no vazadouro em 2007

A disposição irregular de resíduos ocorreu de 1987 até 2012 (figura 3). O local serviu de deposição para o lixo domiciliar e industrial, do serviço de limpeza pública e dos serviços de saúde. Em 1987, foi concedida a licença de operação (LO) nº 332/87, a qual teria o prazo de expiração em 1992. Sua renovação não foi aprovada pela FEEMA (atual INEA), pois as exigências impostas pelo órgão ambiental não foram atendidas, mas as operações continuaram e, no ano de 2003, foi movida uma Ação Civil Pública, nº 0002992-48.2003.4.02.5104, pelo MPF e MPRJ contra a Prefeitura Municipal de Volta Redonda e o

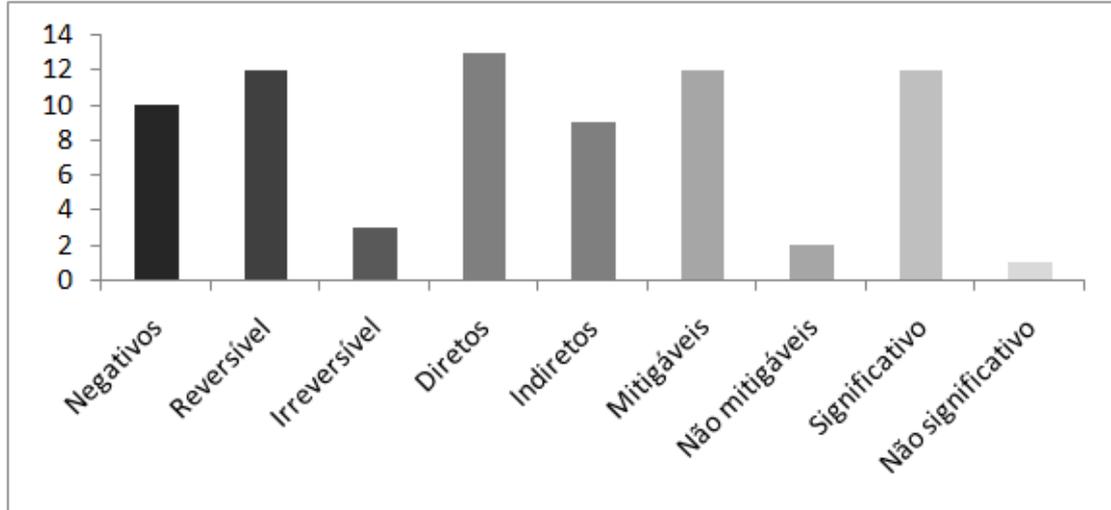
Figura 4 - Classificação dos impactos ambientais

Neste trabalho, a avaliação dos impactos ambientais foi realizada aplicando-se os métodos *ad hoc* e *check-list*. A identificação e análise qualitativa dos efeitos decorrentes dos impactos na área de influência direta, que compreendeu um raio de 1 quilometro do maciço de lixo, tornou possível a classificação quanto ao seu valor, possibilidade de mitigação, incidência, significância, e reversibilidade, tendo a importância de reuni-los e inferir o grau do prejuízo que esta atividade oferece para o meio ambiente (Quadro 2 e Figura 4).

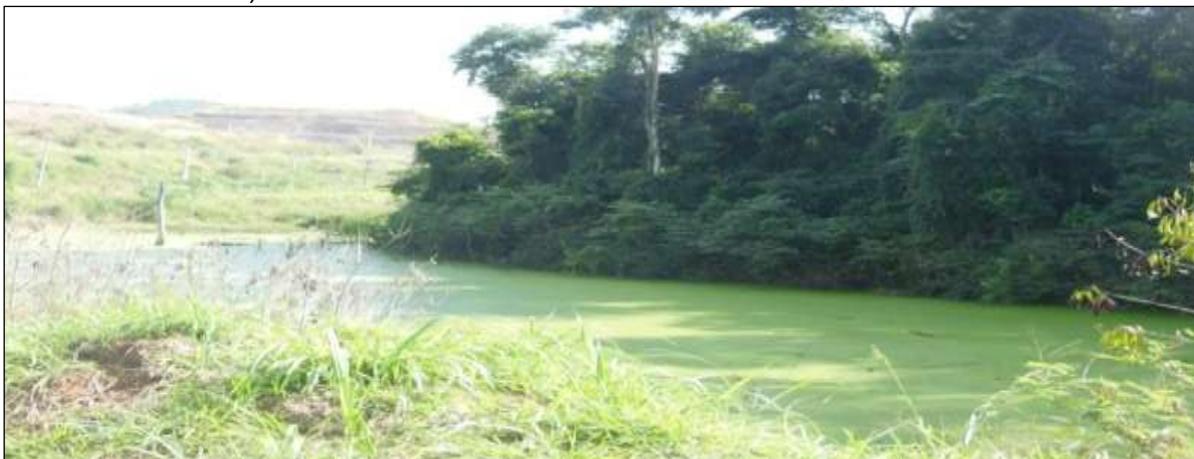
Figura 5 - Lago a montante com a superfície repleta de macrófitas (vistoria em maio de 2016)

Os efeitos de anos de deposição de resíduos no vazadouro são evidentes, até o momento, nos corpos hídricos encontrados no local. A liberação de efluentes e de compostos orgânicos, sobretudo os provenientes da degradação da matéria orgânica pelos micro-organismos, contaminaram os lagos, o que favoreceu o crescimento exacerbado de algas que formam verdadeiros “tapetes” na superfície destes lagos, como é possível observar na figura 5, referente à porção do lago a montante. Este fato indica um estado de eutrofização do lago, processo este que afeta o equilíbrio do ecossistema aquático, podendo impedir a entrada de luz solar no sistema, que é necessária para a fotossíntese, afetando toda cadeia trófica.

A classificação do estado de eutrofização em hipereutrófico ocorre, pois, segundo Toledo Junior (1990), os valores de IET_{PT} foram maiores que 7,4, indicando o maior grau de eutrofização possível para ser obtido. Por se encontrarem em áreas de baixo relevo e sem um exutório, a não ser a infiltração pelo solo, estes fatores acabam favorecendo a alta concentração de fósforo nos lagos (LOPES, 2016). Isto demonstra a necessidade do monitoramento contínuo da qualidade da água destes compartimentos para a biodiversidade local.

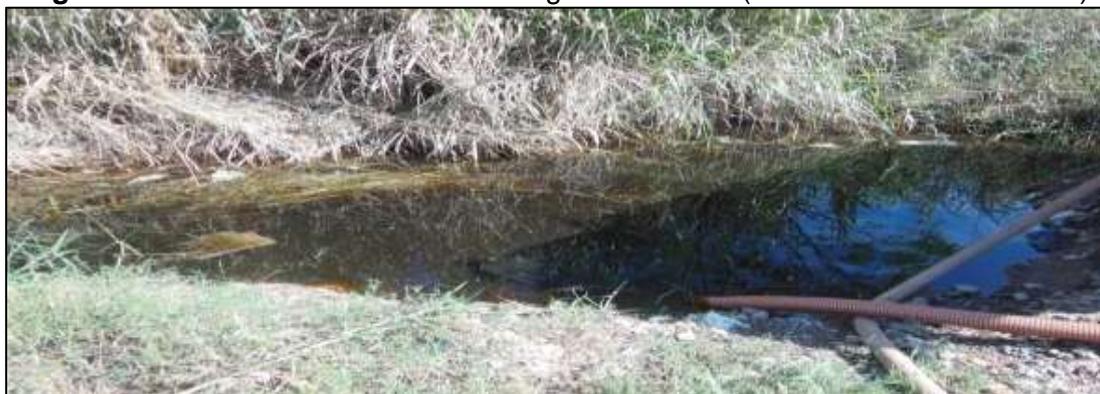
Figura 6 - Acúmulo de chorume na margem do talude (vistoria em maio de 2016)

Entretanto, no dia da visita, em maio de 2016, percebeu-se que havia um excesso de chorume acumulado na margem do talude, podendo haver um risco de percolação do líquido até o lago mais próximo ou até mesmo de infiltrar pelo solo. Com a chegada da estação do verão, este risco é potencializado devido à ação de chuvas mais intensas, o que

demonstra a necessidade de maior acompanhamento, segurança e monitoramento desta atividade.

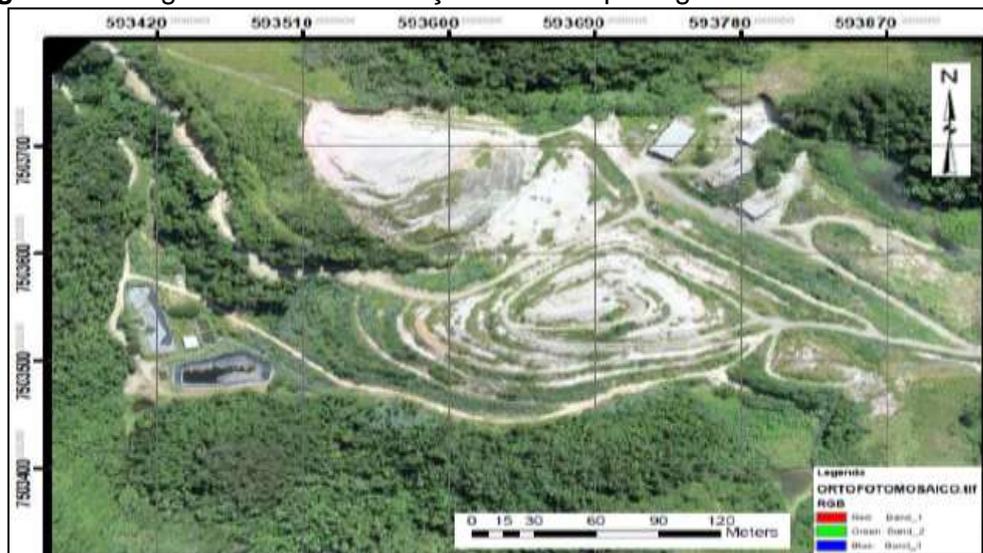
Figura 7 - Imagem satélite do maciço de lixo na paisagem

O maciço de lixo aterrado se destaca na paisagem, mesmo com a presença de pouca vegetação ainda em crescimento sobre ele. Desde o início da operação, em 1987, a quantidade de resíduos depositado no local foi aumentando, o que formou este maciço. Na figura 7 é possível visualizar, através de imagens de satélite, o destaque do maciço na paisagem.

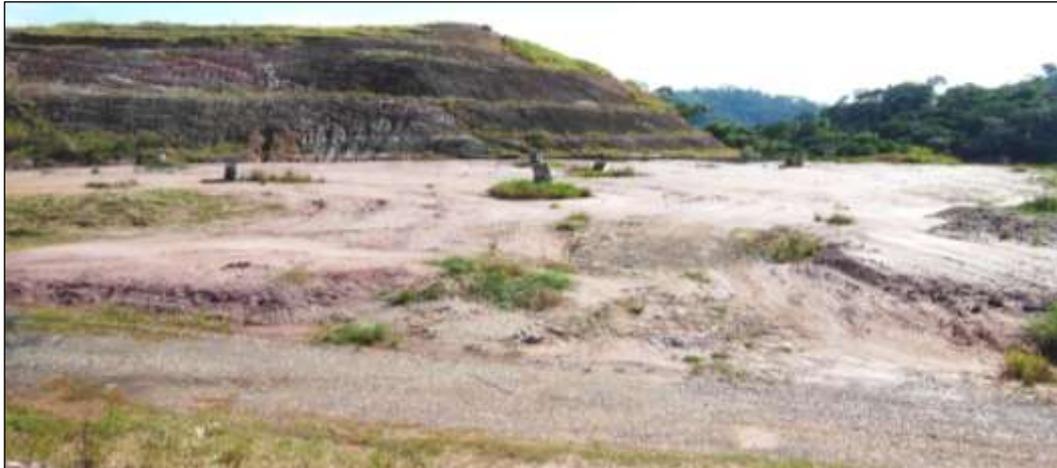
Figura 8 - Imagem do solo e processos erosivos (vistoria em maio de 2016)

Conforme pode ser observado na figura 8, o solo ainda se encontra bastante erodido e com pouca vegetação estabelecida. Diante disto, percebe-se que a recuperação da qualidade do solo não foi monitorada e controlada ao longo dos anos, para evitar possíveis desmoronamentos de terra ou até mesmo o crescimento de plantas oportunistas. Vale alertar para a possibilidade da geração de mais chorume, sobretudo em períodos chuvosos, pois os desmoronamentos podem liberar ainda mais resíduos.

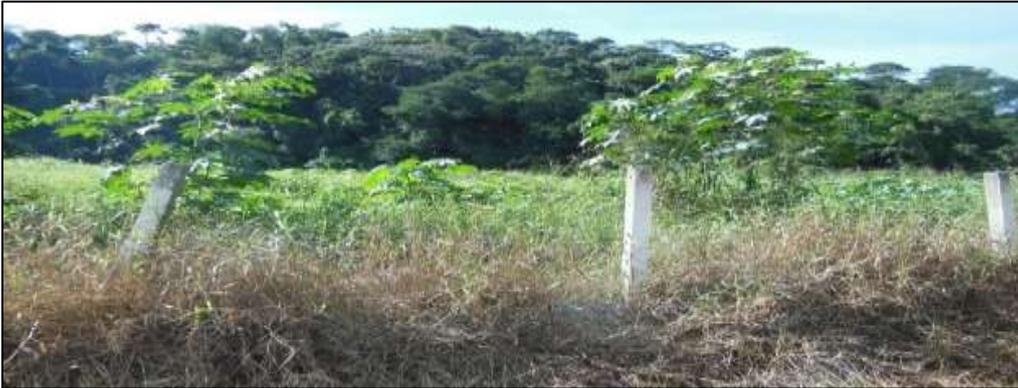
Figura 9 - Embaúba (vistoria em maio de 2016)

No entanto, quanto à recuperação da vegetação na área do vazadouro, não se verificou atividades de reflorestamento, como o plantio de espécies nativas ou de mudas, como foi exigido na LAR (INSTITUTO ESTADUAL DO AMBIENTE, 2015), mas sim o processo de regeneração natural (sucessão ecológica secundária), com a presença de espécies herbáceas e arbustivas, como a embaúba (*Cecropia pachystachya*), e gramíneas, conforme a figura 9. Além disto, a espécie invasora encontrada em abundância foi o capim coloniã (*Panicum maximum Jacq*) (MATOS; PIVELLO, 2009), principalmente nos taludes e nas regiões de borda do vazadouro, conforme a figura 10.

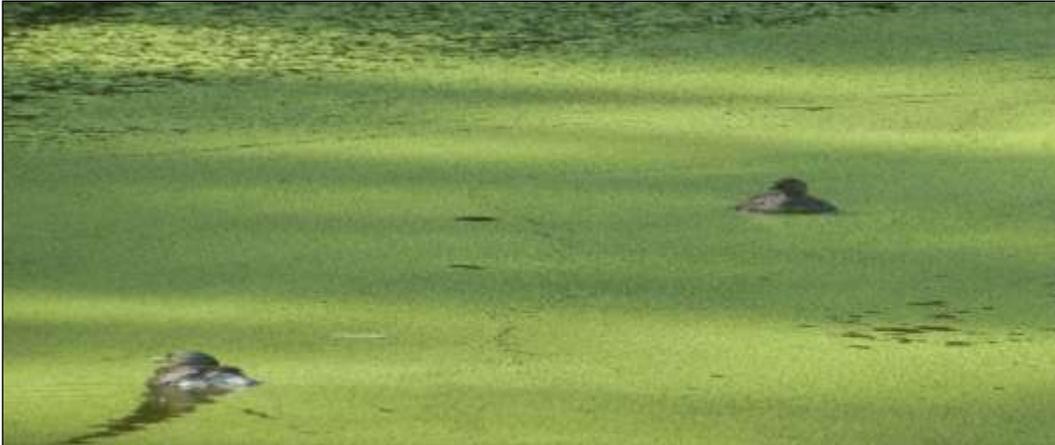
Figura 11 - Marreco-do-sul (vistoria em maio de 2016)

Em relação à fauna, foram observados representantes da avifauna, como o marreco-do-sul (*Netta erythrophthalma*), os quais estavam se alimentando no lago a montante do vazadouro, e animais sinantrópicos, como cães domésticos (*Canis lupus familiaris*), conforme as figuras 11 e 12, respectivamente. Vale ressaltar que apesar de não ter se verificado uma biodiversidade expressiva no local, não foram encontradas espécies
