## RISCOS E VULNERABILIDADE SOCIOAMBIENTAL NA “GROTA DA CYCOSA” - MACEIÓ/AL

Risks and socio-environmental vulnerability in "Grotta da Cycosa" – Maceió/AL

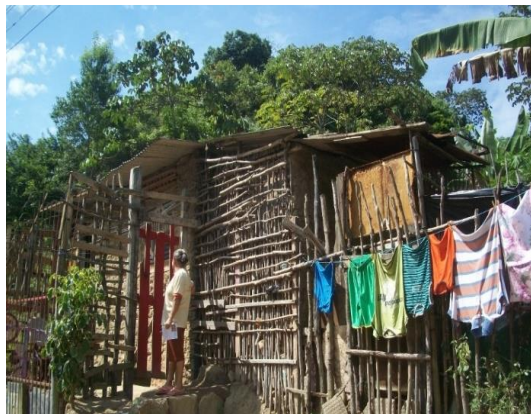
**Figura 2 e 3:** Habitações e Riacho na Grotta da Cycosa.

A “Grota de Cycosa” dispõe de uma população de baixa renda que reside em habitações precárias e sem nenhum tipo de infraestrutura básica. A figura 2 mostra um dos tipos de construção existente na comunidade, a casa de taipa<sup>5</sup>, que é tipo de habitação construída pelos próprios moradores, onde a estrutura

da casa é erguida em madeira e em seguida preenchida com barro. De acordo com os resultados dos questionários aplicados, na área, 20% das residências são de taipa.

As habitações que visualizamos na figura 2 foram construídas pelos próprios moradores. Ela não dispõe de banheiro dentro de casa, não possui divisões internas, e os cômodos são divididos por materiais reutilizados.

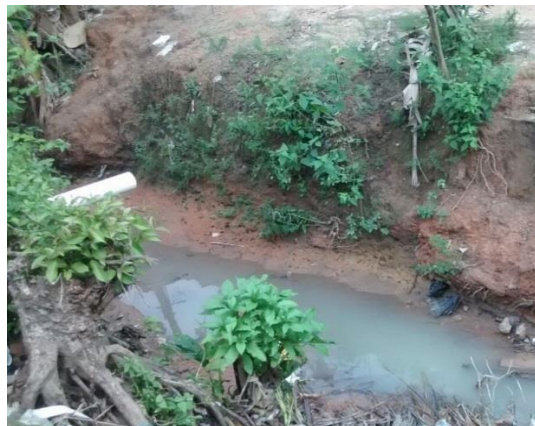
Quanto às inundações na área, no período chuvoso, a elevação do fluxo de água no riacho (figura 3) aumenta e os moradores que habitam a margem do mesmo se preocupam com a possibilidade de ocorrer inundações em suas casas. No relato do morador 2, evidencia-se essa situação:

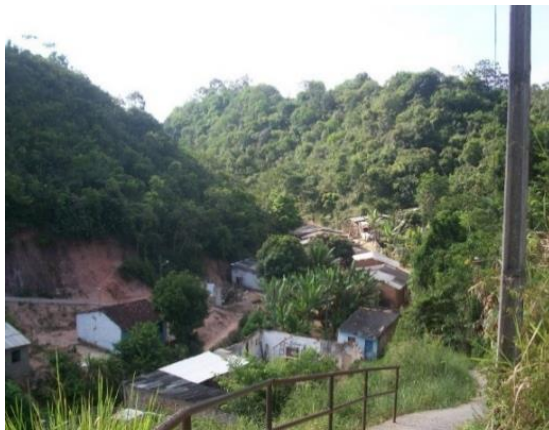
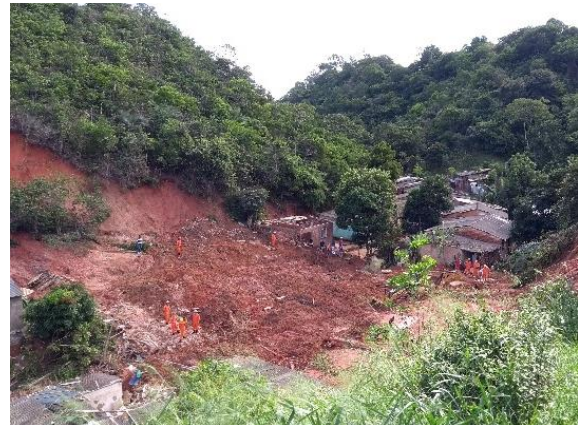
**Figura 4 e 5:** “Grotta da Cycosa” em 05/2016 (esquerda) e após o deslizamento em 05/2017 (direita).

As figuras 4 e 5 indicam a modificação da paisagem após o deslizamento de encosta ocorrido em maio de 2017 na “Grotta da Cycosa” ocasionando inúmeros impactos socioambientais na área.

Em 2017, a “Grotta da Cycosa” foi novamente alvo de deslizamentos de encosta (figura 5), acarretamento em centenas de desabrigados e a morte de sete pessoas, conforme mostram as reportagens a seguir.

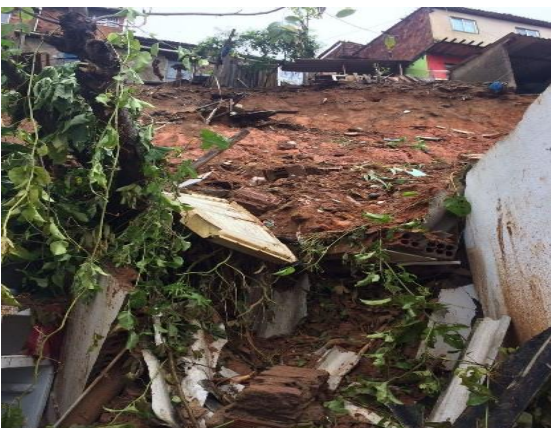
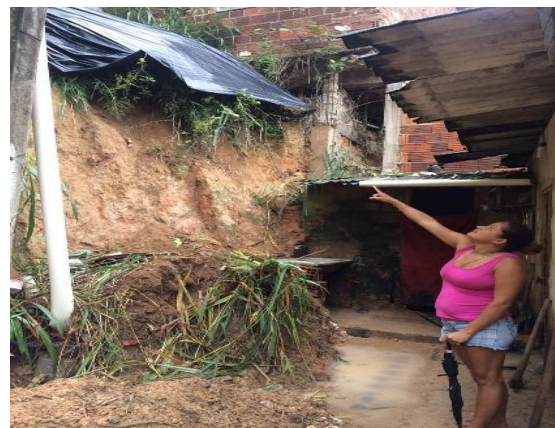
**Figura 8 e 9:** Deslizamento de encosta próximo a residência dos moradores da “Grotta da Cycosa”.

Após o deslizamento da encosta ocorrido na “Grotta da Cycosa” em 2017, destacamos os seguintes impactos socioambientais: soterramento de casas, famílias desabrigadas e vítimas fatais. A figura 6 mostra a visita dos agentes públicos na referida comunidade após os deslizamentos, assim como na figura 7 observa-se os moradores desabrigados recebendo doações de pessoas do bairro Santo Amaro e adjacências, os quais levaram doações de roupas e alimentos para os atingidos. Entretanto, alguns moradores insistem em permanecer na área mesmo com o risco de novos deslizamentos, por falta de outro lugar para morar. A reportagem dos moradores da “Grotta da Cycosa” e as imagens a seguir denotam essa realidade.
