BOLETIM GOIANO DE GEOGRAFIA

OS "DESBARRANCADOS" DE PALMELO - GO

Prof. Valter Casseti*
Depto. Geografia - UFG

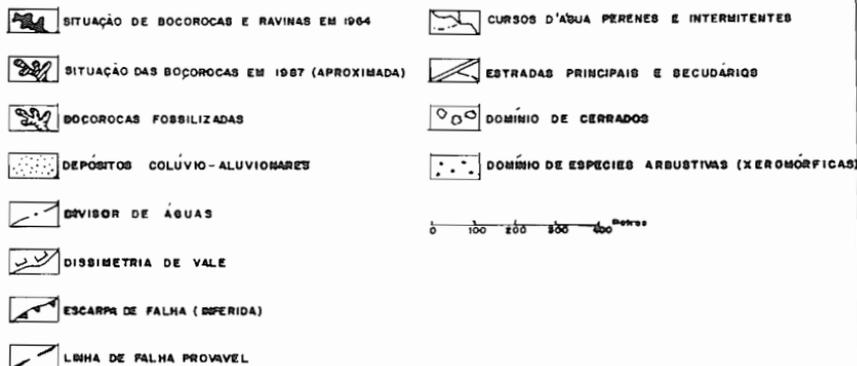
FIG-1 - PROCESSO DE BOÇOROCAMENTO EM PALMEIRO (RELAÇÃO 1964/1987)

A boçoroca principal (Fig. 1, Fotos 1 e 2), apresenta um comprimento de 500 metros e largura máxima de 300 metros, na seção superior, registrando uma profundidade máxima de 25 metros na cabeceira. A área total da erosão é, surpreendentemente, superior a 50.000 m² (5,4179 ha, conforme levantamento efetuado no local).

A segunda boçoroca (Fig. 1, Fotos 3/5) tem um comprimento de aproximadamente 300 metros e largura máxima de 40 metros na seção superior, com profundidade em torno de 12 metros na cabeceira. No conjunto observa-se uma paisagem localmente resistásica, constituída de formas irregulares (digitiformes), guiadas pela concentração do fluxo por terra, evidenciados nas diferentes pluviofases.

BASE CARTOGRÁFICA - AEROFOTOS 7108/09 USAF 1964

A área dos "desbarrancados" em questão localiza-se na saída leste de Palmelo-Go, a margem da BR-352. A partir do ribeirão Caiapó, em direção ao topo do interflúvio cotado aos 750 metros (Fig. 1).
