**EROSÃO URBANA E EDUCAÇÃO AMBIENTAL: ESTUDO DE CASO  
NO JARDIM SABARÁ EM PRESIDENTE PRUDENTE (SP)**

**URBAN EROSION AND ENVIRONMENTAL EDUCATION: CASE  
STUDY IN THE JARDIM SABARÁ IN PRESIDENTE PRUDENTE (SP)**

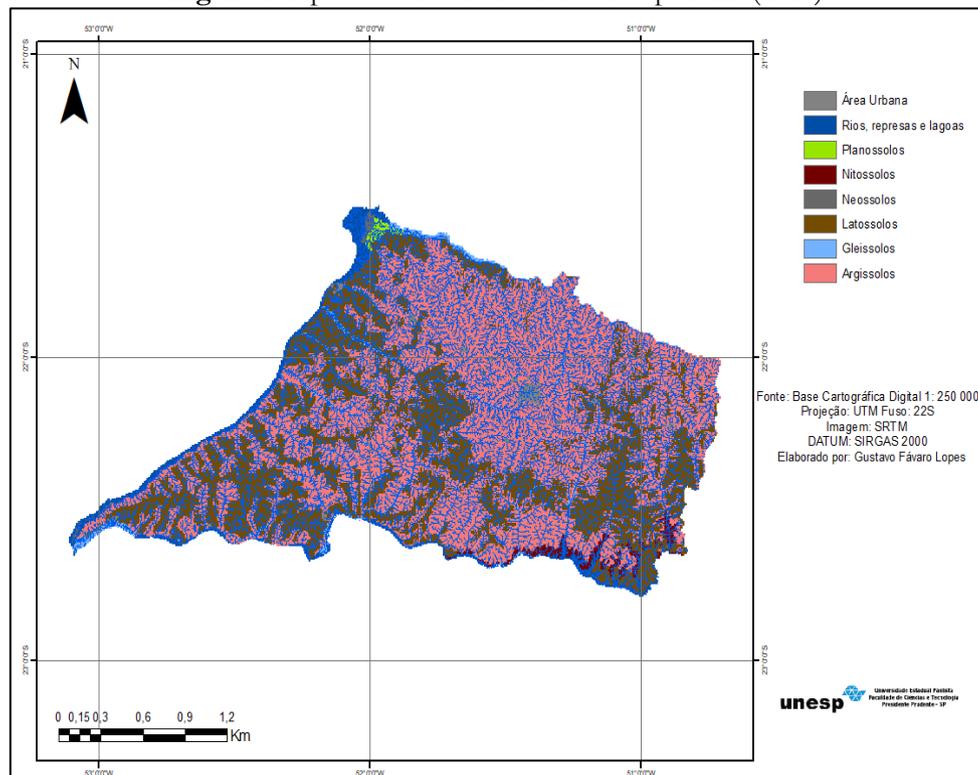
**Figura 1:** Tipos de solos no Pontal Paranapanema (2019).

O tipo de solo predominante nessa região é o Argissolo (Quadro 1 e Figura 1), que tem maior vulnerabilidade aos processos erosivos, por causa da relação textural que

dificulta a infiltração dos horizontes da superfície e subsuperfície, (SILVA, 2018). Outro tipo de solos existentes nessa região são os Latossolos, mais resistentes aos fenômenos erosivos, visto que tem uma “boa permeabilidade e drenagem, e baixa relação textural B/A (pouca diferenciação no teor de argila do horizonte A para o B) o que garante, na maioria dos casos, uma boa resistência desses solos à erosão” (SILVA.2018).

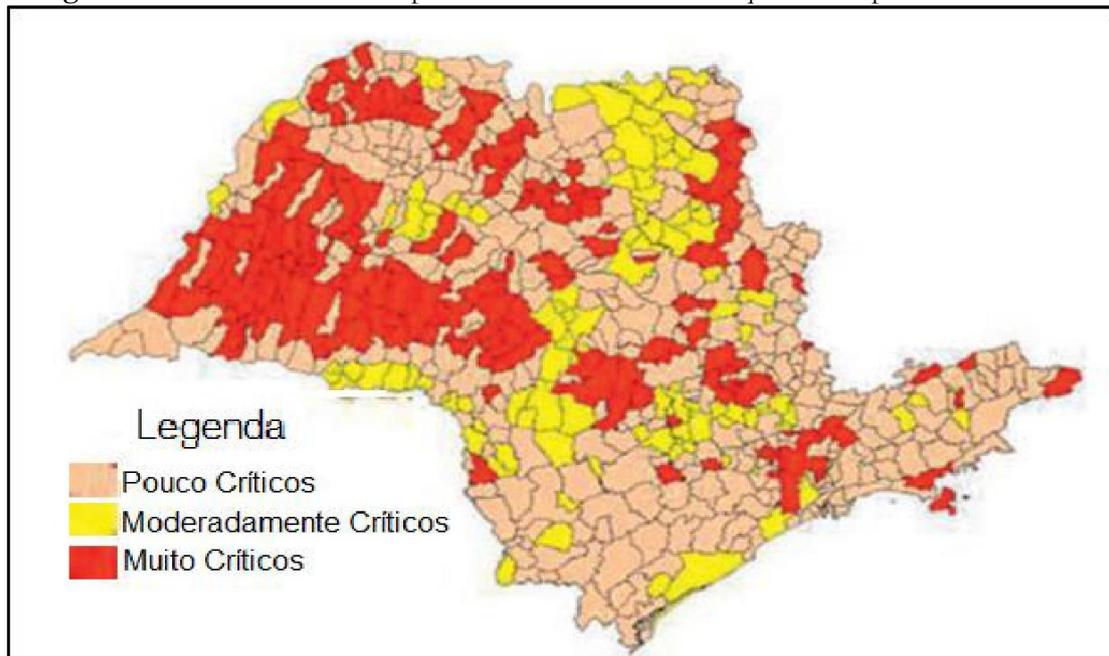
**Figura 2:** Criticidade dos municípios do estado de São Paulo quanto aos processos erosivos.

A Figura 2 mostra a criticidade dos municípios do estado de São Paulo quanto aos processos erosivos, no qual podemos observar que a região Oeste do estado e, principalmente, o município de Presidente Prudente, predomina a cor vermelha, que indica uma alta susceptibilidade, tal como já mencionamos anteriormente.

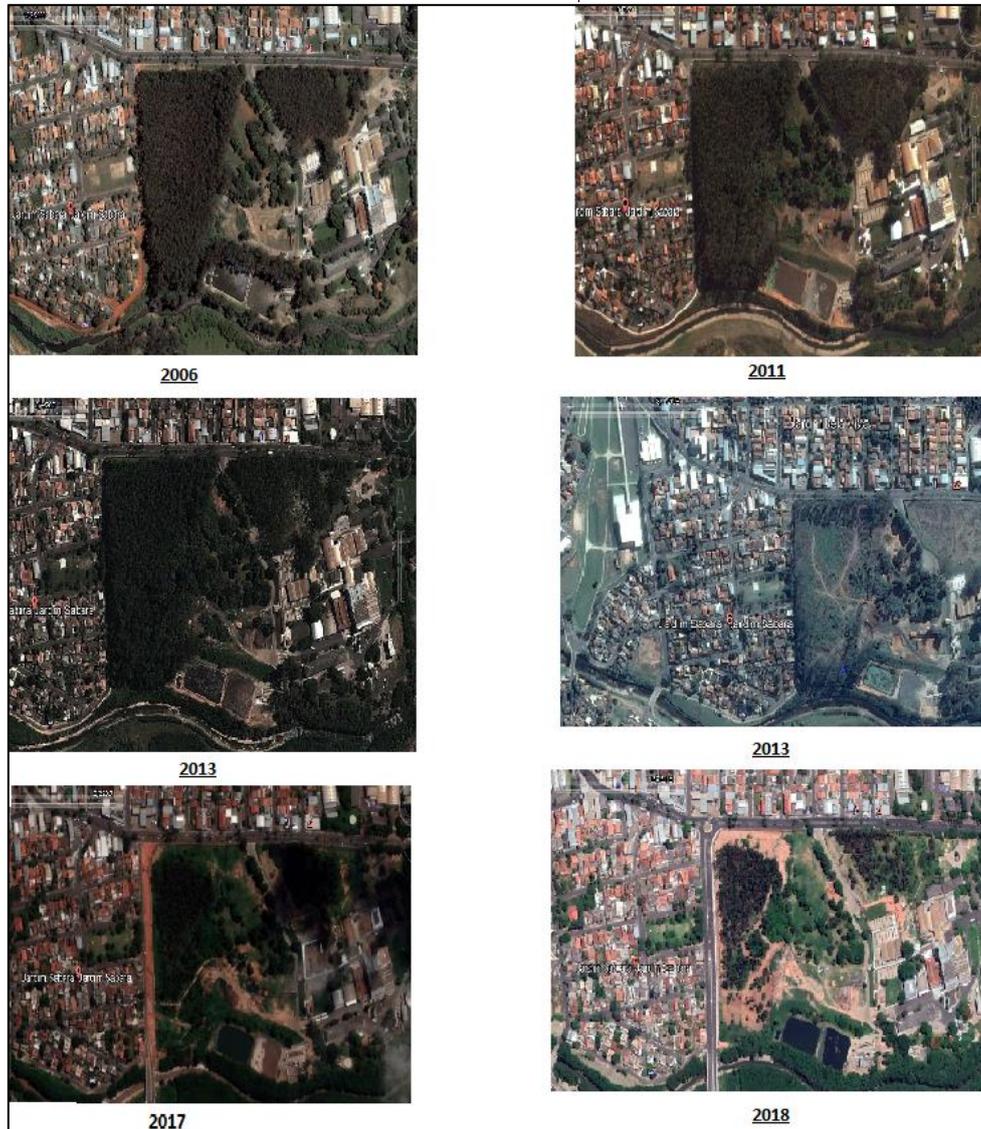
**Figura 4:** Análise espacial de acordo com imagens históricas da área de estudo (2006- 2018).

A Figura 4 é um mosaico de imagens de satélite (anos de 2006; 2011 e 2013) onde é possível observar as alterações pelas quais esta área passou, desde a retirada de sua cobertura vegetal, fator que contribuía para a penetração da água da chuva no solo, gerando a pedogênese, e o aumento do nível de água no lençol freático, havendo, dessa forma, uma área de “Unidade Ecodinâmica de Instabilidade Potencial”, segundo Ross (1995). Em 2017, foi construída a Avenida Élson Neres da Silva interligando as avenidas Manoel Goulart com a Ana Jacinta, sendo duplicada em 2018.

O mau uso do solo nessa área, impermeabilização, construção da avenida e da calçada e a plantação de eucalipto prejudicou a dinâmica da natureza que ali ocorria (descrita na fotografia abaixo) e nesse caso a área passou a ser uma “Unidade Ecodinâmica de Instabilidade Emergente” de acordo com Ross (1995), pois houve uma grande interferência da ação humana.

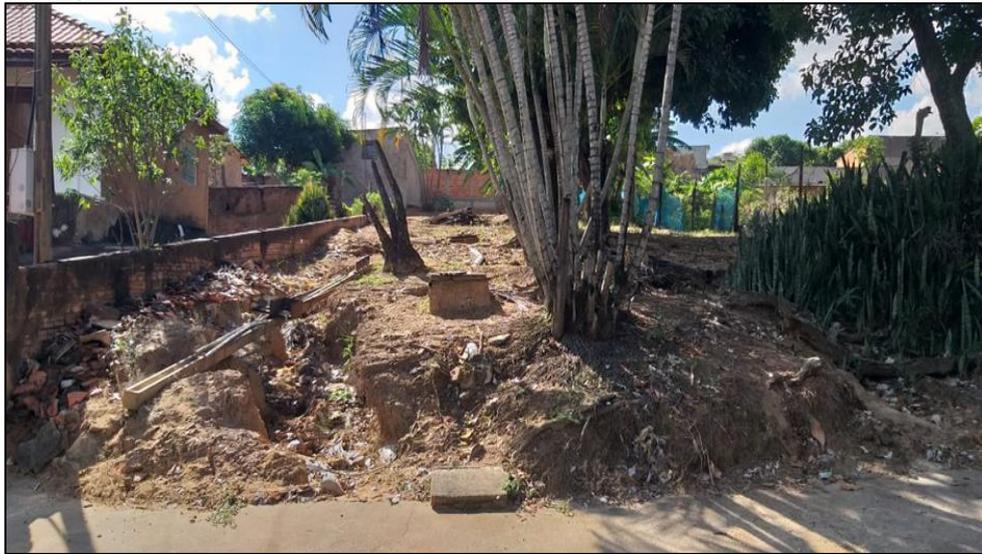
**Figura 5:** Formação de erosão linear entre residências no bairro Jardim Sabará.

de satélite acima, é possível observarmos uma junção entre um plano ortogonal e um plano irregular, com predomínio do segundo, o que implica em uma área de difícil circulação, tanto de veículos como de pessoas, calçadas irregulares, ruas se cruzando de forma irregular etc. A imagem abaixo (Figura 5) é emblemática, pois mostra uma erosão em desenvolvimento entre as residências do local.

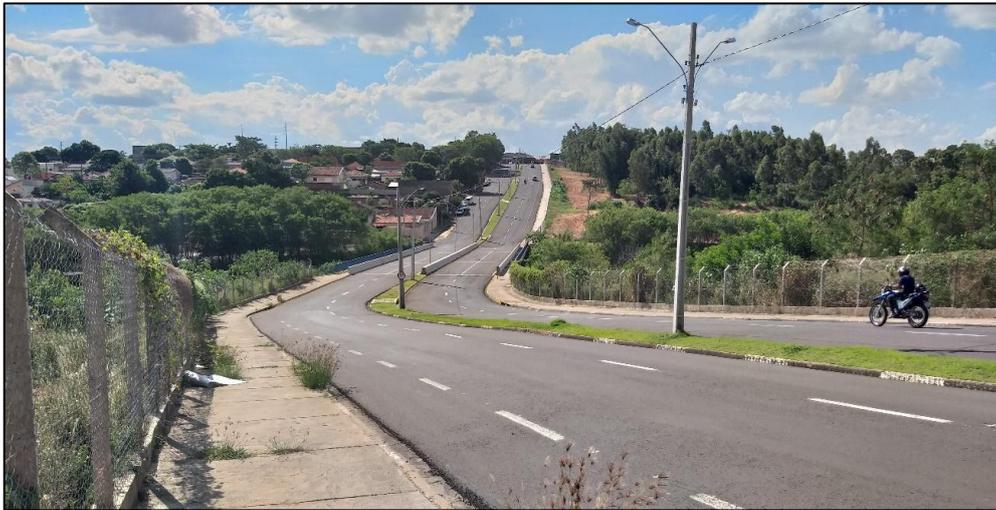
**Figura 6:** Vista da Avenida Élson Neres da Silva para quem entra pelo acesso da Avenida Manoel Goulart.

A Figura 6 mostra como ficou a duplicação da avenida em uma escala mais detalhada, o ponto de referência seria a moto, que está circulando onde não existia essa parte da via até 2018. No topo da imagem, à direita, predominava a vegetação densa, e agora está apenas com a monocultura de eucalipto e com uma faixa de solo exposta.

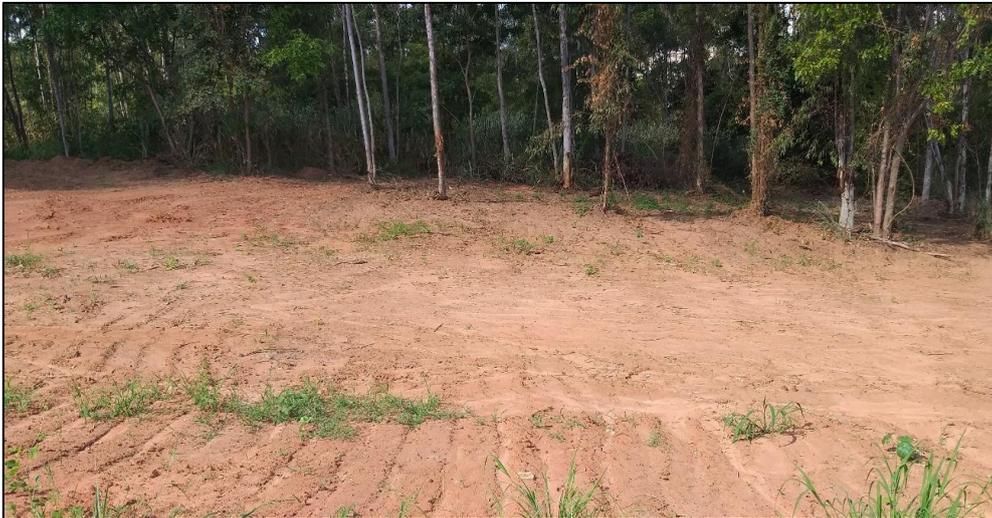
**Figura 7:** Sulcos no solo exposto.

Já a Figura 7 a ampliação da figura 6, revela os inícios de erosão linear, sulcos, e erosão laminar com perda do horizonte A, que é rico em matéria orgânica, com isso essa área vai perdendo as características de solo e ter um início de desertificação do terreno. Tudo isso foi provocado pelo manejo inadequado do solo, pela retirada da vegetação de uma vertente declivosa e a curvatura do terreno intensifica os processos erosivos nessa área.

A vertente exposta (Figura 7) contribui para o assoreamento do córrego e a população descartando lixo em espaços inadequados (Figura 8) intensificam na perda da qualidade da água, pois tudo irá para o fundo de vale.

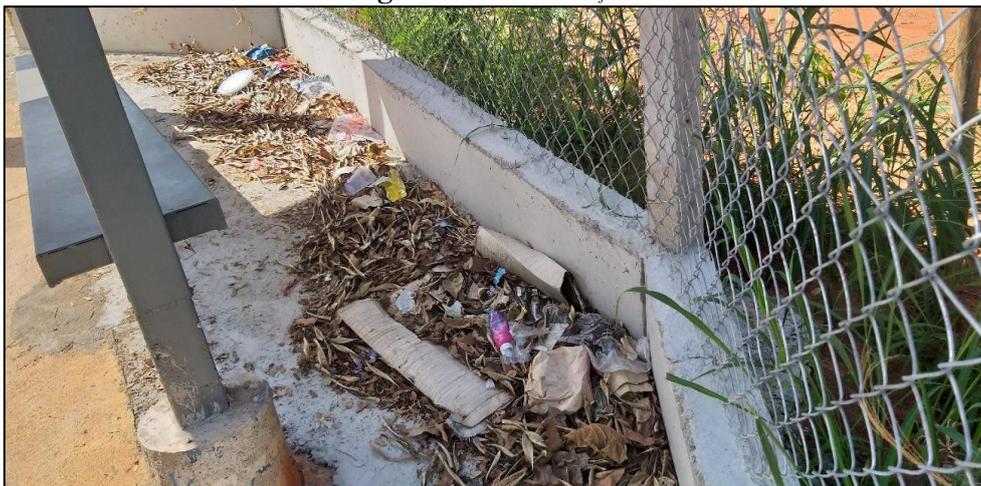
**Figura 8:** Lixo na calçada

Outro fator que deve ser destacado é a presença de lixo nas calçadas, (Figura 8) sendo a população descartando os resíduos em áreas imprópria e a falta de ação pública para a conscientização da comunidade fazendo com que esse lixo seja levado para o córrego, principalmente em período de chuvas e como consequência a poluição da água.

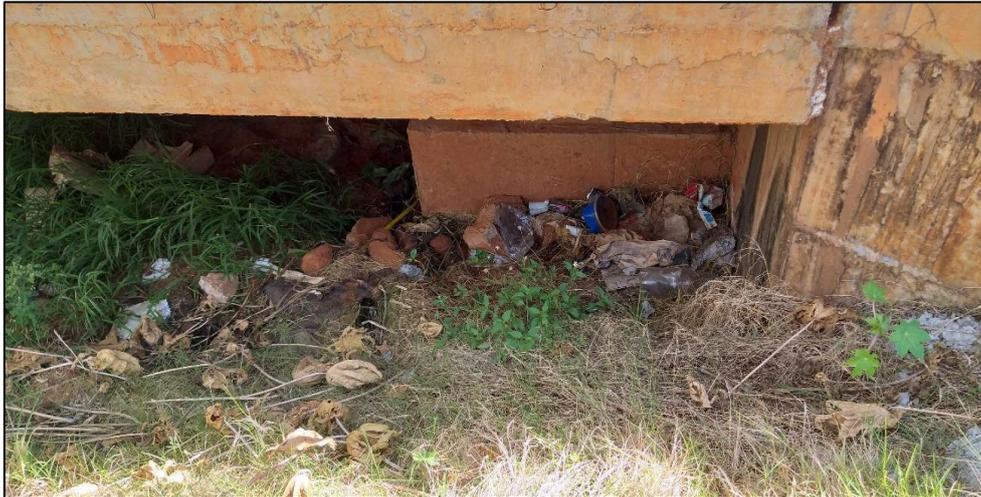
**Figura 9:** O acúmulo de lixo embaixo da ponte.

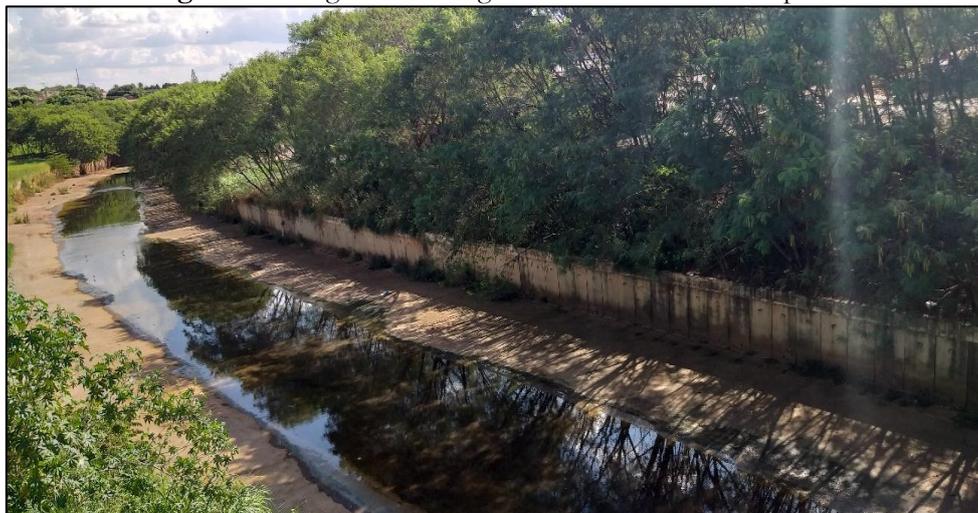
**Figura 10:** Imagem do córrego aonde fica a vertente exposta

A Figura 10 mostra o córrego onde fica a vertente exposta, porém não é possível de visualizar por causa da vegetação que foi plantada na borda, o que ameniza a erosão nesse trecho, mas há ilhas de areia nas beiradas do chão pavimentado do córrego, que indica que os sedimentos são transportados. Como esse trecho do córrego foi concretado, em períodos de chuva torna-se um canal transportador de água de alta velocidade levando todos os sedimentos e lixo que a população deixa nas calçadas para o rio principal.

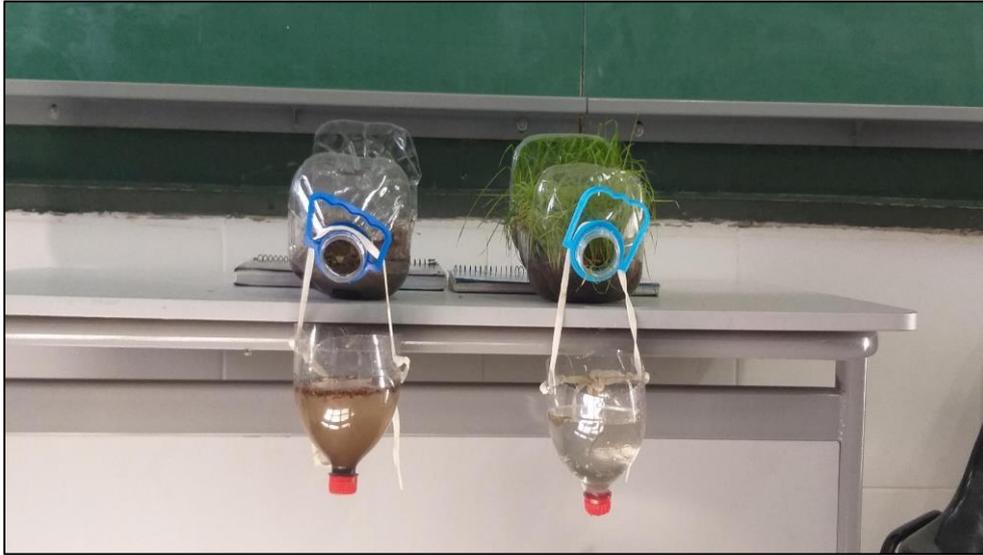
**Figura 12:** Experimento didático para transpor aos alunos a importância da cobertura vegetal e infiltração/escoamento superficial.

Em seguida, após as explicações foi realizado um experimento como forma de reforçar a importância da vegetação em uma vertente e também de facilitar o entendimento deles de uma forma didática (Figura 12). Assim, o grupo utilizou dois recipientes (garrafas plásticas) com uma pequena porção de terra em ambas, porém um deles foi plantado sementes de alpiste. Além disso, também foram presas aos gargalos destes dois recipientes duas outras garrafas cortadas.

Durante o experimento ambos os recipientes foram derramados uma pequena quantidade de água, simulando a chuva, para que, dessa forma, os alunos observassem a diferença na coloração da água resultado do escoamento superficial e a presença de sedimentos e relacionassem a importância da presença/ausência de cobertura vegetal e formação de erosão.
