Revista Eletrônica do Programa de Pós-Graduação em Geografia - UFPR

ANÁLISE MULTITEMPORAL DA DEGRADAÇÃO AMBIENTAL NO PARQUE MUNICIPAL DO CINQUENTENÁRIO, MARINGÁ – PR

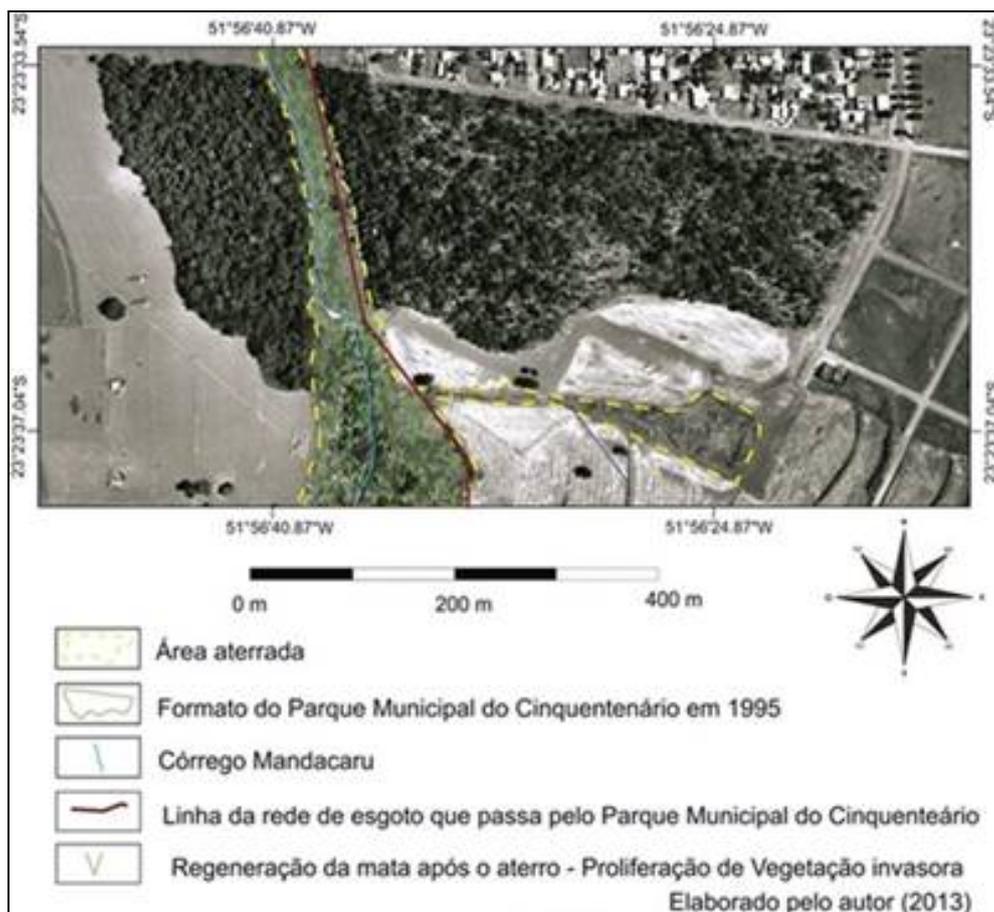
Figura 9: Área aterrada do Parque Municipal do Cinquentenário (Maringá – PR) e posterior proliferação de vegetação invasora

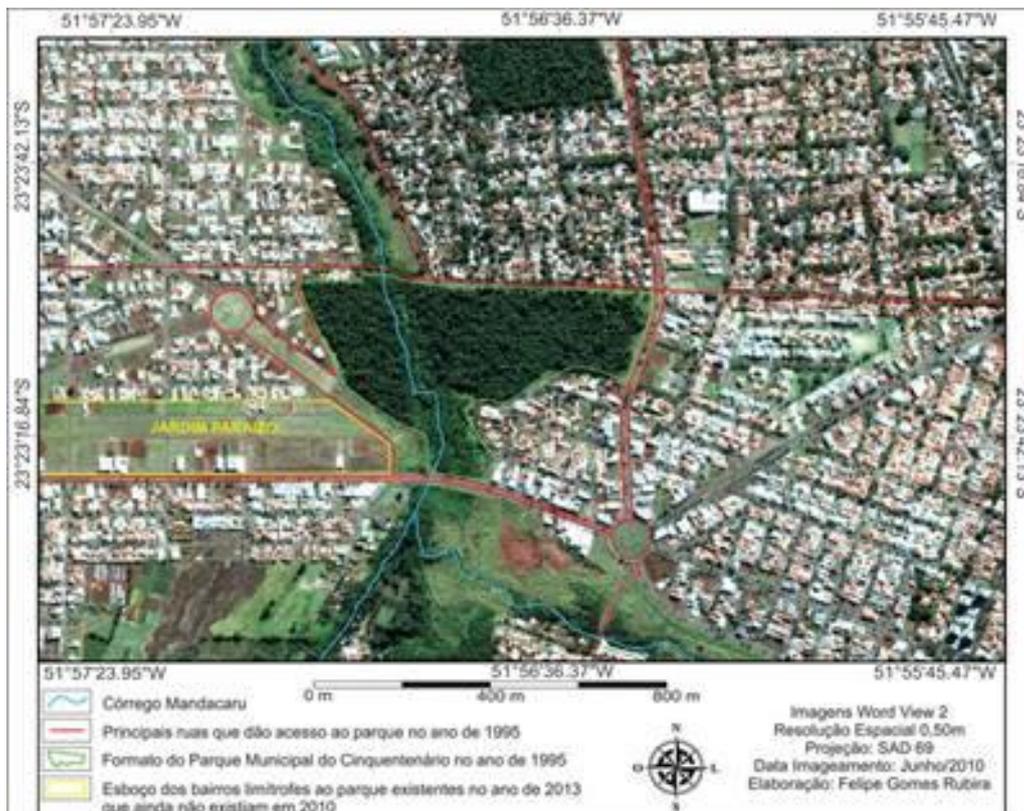
Figura 11: Imagem do satélite World View 2 de 2010 da porção norte da área urbana do município de Maringá

Em 2010, todos os bairros apontados já tinham sido loteados, e o que se vê é uma consolidação dos mesmos (Figura 11), ou seja, eles passam a ser ocupados quase que totalmente. O contingente populacional, dessa maneira, cresce rapidamente na região limítrofe ao parque.

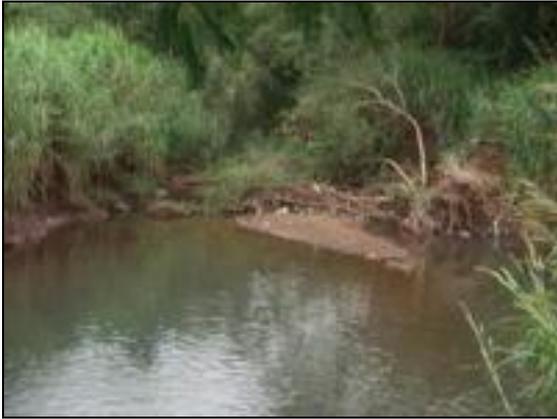
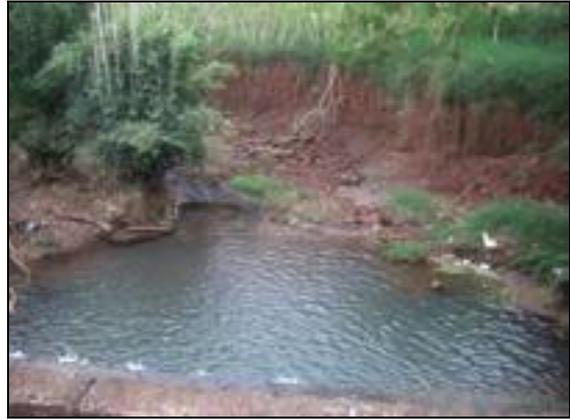
Figuras 12 e 13: Feição erosiva de grande porte localizada ao sul do Parque, ao lado da Av. Alexandre Rasgulaeff em 2010. Feição erosiva de grande porte localizada ao norte do parque, ao lado da rua Palmital em 2010
Fonte: O autor (2013)

Foram encontradas no parque duas feições erosivas de grande porte, as erosões estavam com certo grau de desenvolvimento, em estado de expansão.

Estas duas feições erosivas do tipo linear em estágio avançado existem até os dias atuais e se localizam no curso d'água do córrego Mandacaru. Uma se situa na margem sul do parque, ao lado da Avenida Dr. Alexandre Rasgulaeff (Figura 12) e a outra ao norte, ao lado da Rua Palmital (Figura 13) fora dos limites do parque, localizadas na fotografia de satélite do ano de 2005 (Figura 14).

A principal causa da origem dessas duas feições erosivas foi a falta de cobertura vegetal nas áreas de fundo de vale onde as erosões se localizam e principalmente, a impermeabilização do solo e as tubulações.

A impermeabilização do solo também fez com que a água adquirisse um volume e uma velocidade maior, chegando com grande força no canal fluvial, desestruturando o solo, destacando e transportando suas partículas. O resultado desses processos são visíveis nos dias atuais, em que o canal fluvial se encontra todo alterado.
