AVALIAÇÃO GEOAMBIENTAL DA BACIA DO CÓRREGO DO AMIANTO, MINAÇU (GO): SUBSÍDIOS PARA PLANEJAMENTO E GESTÃO AMBIENTAL*

ENVIRONMENTAL EVALUATION ON WATERSHED OF THE AMIANTO STREAM MINAÇU (GO): SUBSIDIES FOR PLANNING AND ENVIRONMENTAL MANAGEMENT

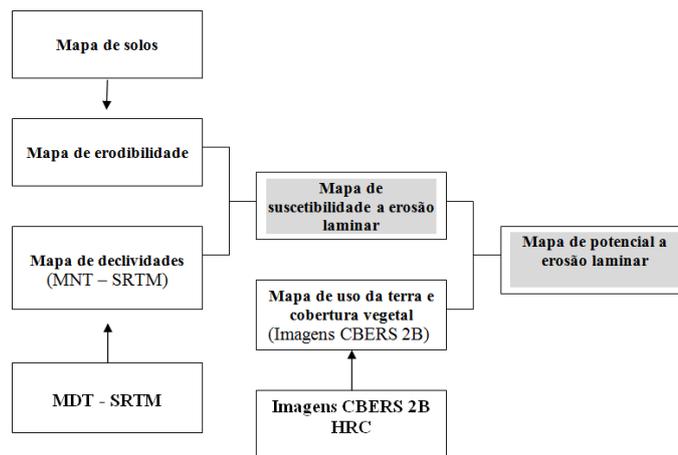
Figura 2: Fluxograma de geração dos mapas. Fonte: Adaptado de Salomão (1999).

A Figura 2 a seguir apresenta o fluxograma de geração dos mapas, elaborados na escala de 1:60.000.

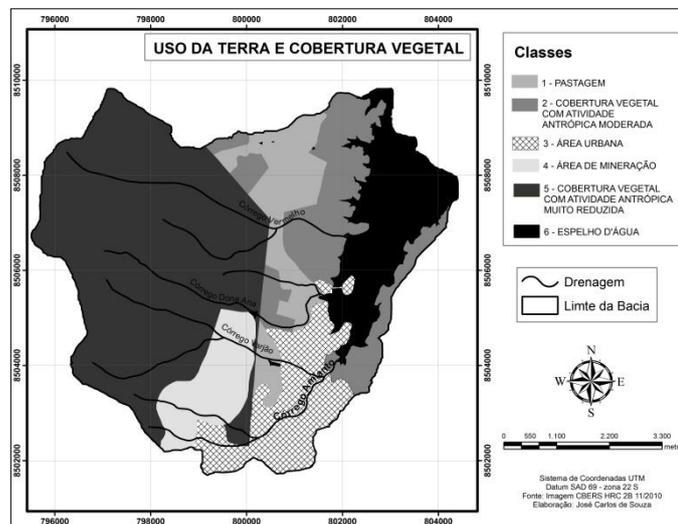
Figura 3: Mapa de localização da bacia do Córrego do Amianto, Minaçu (GO).

Os usos da terra identificados na bacia são: pastagem, cobertura vegetal com atividade antrópica moderada; área urbana, área de mineração; cobertura vegetal com atividade antrópica muito reduzida e espelho d'água (Figura 3).

As pastagens são áreas onde o Cerrado foi substituído pelo capim do gênero braquiária outras espécies, para a criação de gado leiteiro e de corte. A cobertura vegetal com atividade antrópica moderada são áreas de Cerrado, variando entre as fitofisionomias Mata Seca e Serrado Sentido Restrito (RIBEIRO e WALTER, 2008). Nestas áreas a interferência antrópica se define como moderada, em função dos usos como pastagem e áreas de chácaras, coexistirem com a vegetação nativa.

A área urbana compreende os espaços densamente ocupados, onde pode se perceber os equipamentos urbanos básicos, rede de energia elétrica, água tratada e ruas pavimentadas e não pavimentadas. Inserem-se também a esta classe de uso as margens do lago com equipamentos destinados necessariamente ao lazer. A

área de mineração é onde ocorre o processo de extração do amianto crisotila, pela Mineradora SAMA, onde se localizam a mina e uma pilha de estéril. O processo de extração do minério iniciou-se no ano de 1967 e a instalação da empresa foi o fator impulsionador do surgimento da cidade de Minaçu/GO.

A cobertura vegetal com atividade antrópica é muito reduzida e compreende toda a porção oeste da bacia, correspondendo a uma área de preservação controlada pela empresa SAMA. Nesta área podem ser identificadas as fitofisionomias Cerradão, Cerrado Sentido Restrito e Mata Seca (RIBEIRO e WALTER, 2008). O espelho d'água compreende algumas pequenas represas destinadas à criação de gado e o Lago de Cana Brava, reservatório construído para a produção de energia elétrica.

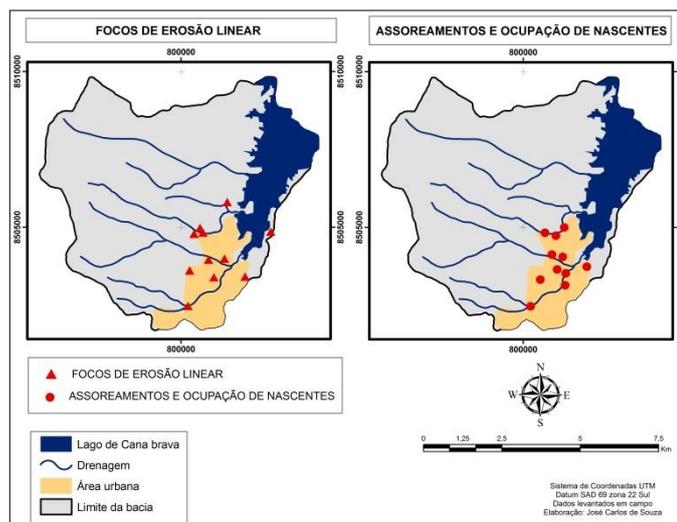
Figura 4: Mapa de localização dos focos de erosão linear, assoreamento e ocupação de nascentes da bacia do Córrego Amianto. Fonte: SIG-Goiás e pesquisas de campo.

Os impactos no solo, identificados na bacia, são predominantemente urbanos como pode ser observado no mapa da figura 4. Os focos de erosão linear foram identificados em áreas de empréstimo, em cortes de talude para construção de casas e em arruamentos pavimentados e não pavimentadas. Também foram identificados processos de erosão fluvial e assoreamento, e invasão de áreas de nascente, para a construção de casas e introdução de pastagem.

As formas de uso e ocupação inadequadas se apresentam como as principais causas dos impactos, estes são desencadeados pela ocupação de áreas íngremes e de afloramento do lençol freático; implantação de estradas em áreas declivosas com traçado perpendicular à drenagem; retirada de solos em áreas de empréstimo sem a devida recuperação e a ausência de dissipadores de energia para o escoamento superficial em ruas pavimentadas.

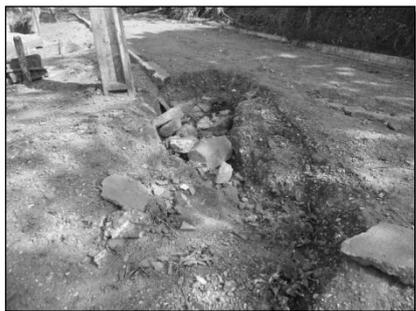
Figura 5: Erosão em rua pavimentada. Autora: Érica Silva, 2011.

As figuras 5, 6 e 7 ilustram alguns dos processos erosivos (ravinas) identificados na catalogação de campo. A erosão apresentada na Figura 5 ocorre em rua pavimentada em relevo com declividades que variam de 8 a 20%. O escoamento superficial é altamente potencializado ao ponto de remover até mesmo a cobertura asfáltica, neste caso os moradores depositaram fragmentos de rocha, na tentativa de conter o avanço da erosão.

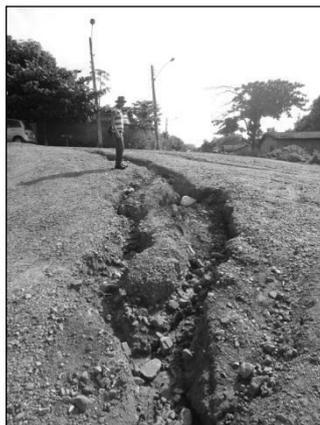
Figura 6: Erosão em rua não pavimentada. Autora: Érica Silva, 2011.

A erosão da figura 6 ocorre em rua sem pavimentação asfáltica, nesta área as declividades também variam de 8 a 20%, em relevo ondulado. Esta rua é resultado da confluência de duas outras, concentrando todo o escoamento no ponto onde a incisão se desenvolve. Segundo os moradores a erosão era bem mais profunda, foi obliterada com maquinários da prefeitura, porém o processo reiniciou com as primeiras chuvas do período chuvoso 2011/2012.

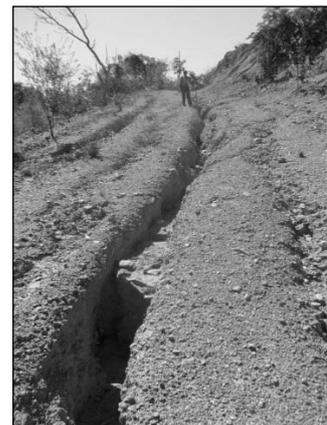
Figura 7: Erosão em estrada. Autora: Érica Silva, 2011.

A erosão apresentada na figura 7 ocorre em uma estrada na transição da área urbana para a rural que serve de acesso às chácaras construídas às margens do lago de Cana Brava. As declividades nesta área variam entre 20 e 45% e a estrada foi construída no sentido do escoamento da água, potencializado assim a remoção de sedimentos. As incisões em alguns pontos ultrapassam 1 m de profundidade, tornando-a intransitável em alguns trechos.

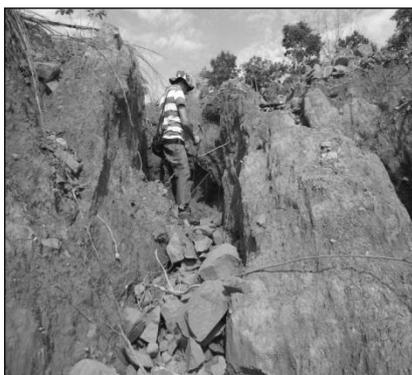
Figura 8: Ravinas em área de empréstimo, Minaçu (GO).

Os processos erosivos associados ao corte do talude para construção de casas, ou para servirem de área de empréstimo, se apresentam como os mais graves impactos. No caso da Figura 8, se configura como área de empréstimo abandonada, onde não ocorreu a devida recuperação, acarretando no surgimento de ravinas.

A partir da identificação de onde estão localizadas as ocorrências de ravinas, percebe-se que elas ocorrem em função da textura do solo, associadas à declividade do relevo e às formas de uso inadequadas da terra. A retirada da vegetação tornaram estas áreas suscetíveis à erosão da chuva, removendo as partículas do solo e transportando-as pelo escoamento superficial. Os Argissolos e Cambissolos desenvolvidos sobre as estruturas geológicas do Complexo Rio Maranhão, são arenosos por assentarem principalmente sobre quartzitos intemperizados e xistos, tornando os cascalhentos e mais vulneráveis à erosão.

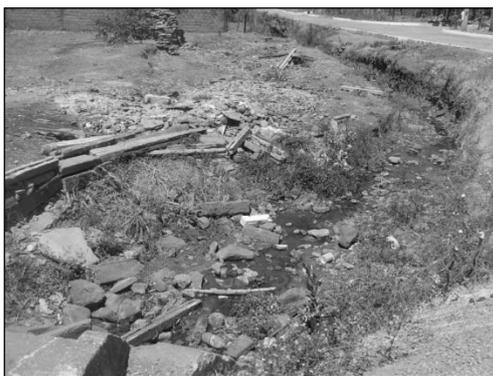
Figura 9: Disposição de resíduos sólidos na margem do córrego Xixá, Minaçu (GO).

A poluição por resíduos sólidos constitui uma das grandes fontes poluidoras nas áreas urbanas. Na área urbana da bacia, identificou-se esse tipo de impacto, que são comuns nas margens dos córregos. No córrego Xixá, um pequeno curso d'água, tributário do córrego Varjão, por exemplo, apresenta ausência da vegetação ciliar, lançamento de resíduos sólidos (entulho), ocupação irregular das margens, assoreamento e redução da vazão (Figura 9).

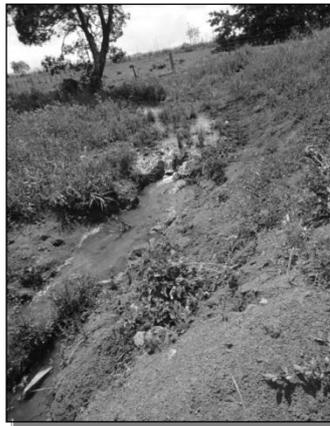
Figura 10: Processo de assoreamento do córrego Dona Ana, Minaçu (GO).

Os processos de assoreamento ocorrem em vários pontos dos cursos d'água, porém os casos mais agravantes estão nas áreas de pastagem (Figura 10) onde a mata ciliar foi parcialmente ou completamente retirada, e onde os sedimentos dos processos erosivos estão sendo diretamente depositados na calha dos córregos. O pisoteio do gado é outro agravante nesse caso, pois causam o desmoronamento dos barrancos que são lançados diretamente nos leitos.

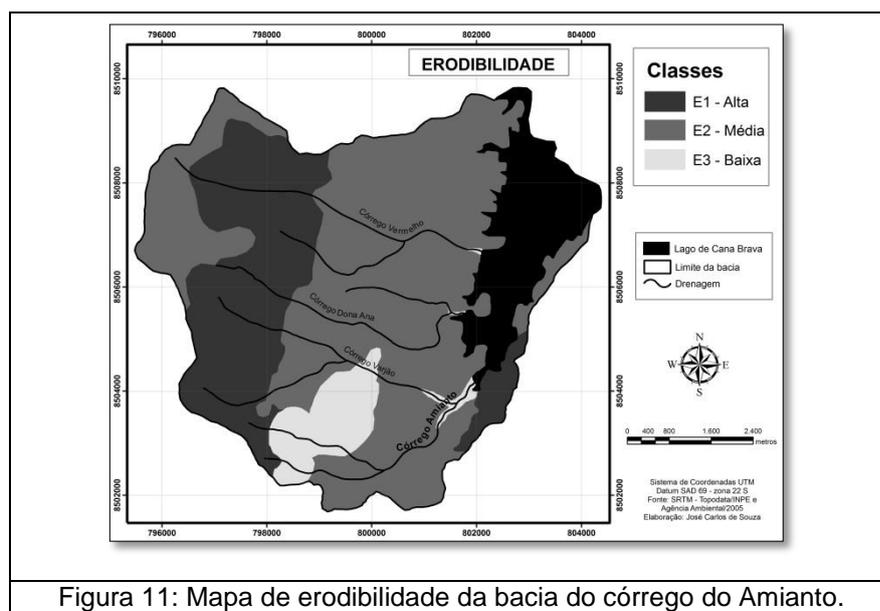
De acordo com a Tabela 1, observa-se que as classes de erodibilidade Alta e Média são predominantes, perfazendo um total de 92,18% da área da bacia. A Figura 11 apresenta a espacialização destas classes.

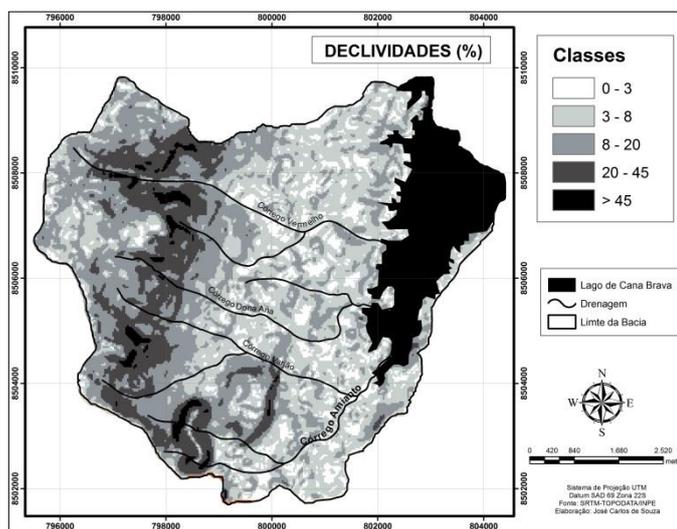
Figura 12: Mapa de declividades da bacia do córrego do Amianto.

Para a definição das classes de declividade da bacia, foi considerada a classificação proposta pela Embrapa (1999) que considera 0 a 3% relevos planos, de 3 a 8% relevos suave ondulados, de 8 a 20% relevos ondulados, de 20 a 45% relevos fortemente ondulados e maior que 45% relevos montanhosos. As classes de declividades estão especializadas na Figura 12.

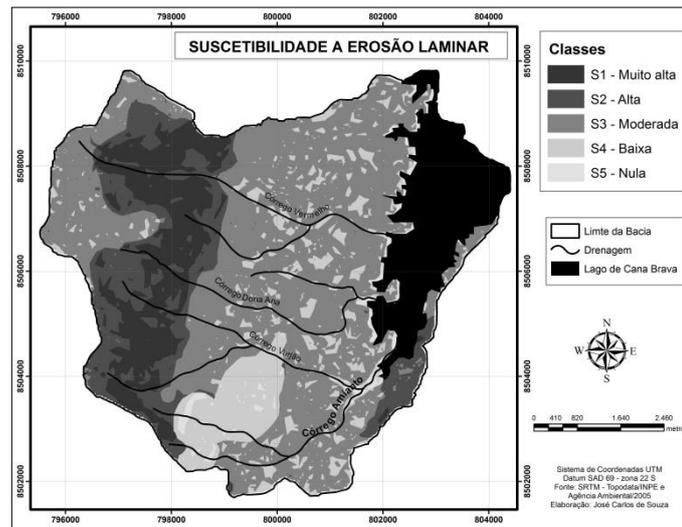
Figura 13: Mapa de suscetibilidade a erosão laminar da bacia do córrego do Amianto.

As três classes de erodibilidade foram cruzadas às cinco classes de declividade do terreno, definindo assim as classes de suscetibilidade a erosão laminar (Quadro 1). Essas classes foram especializadas na Figura 13.

Classe S1, *Extremamente suscetível*, são áreas inadequadas para pastagem e agricultura, indicadas para reflorestamento; Classe S2, *Muito suscetível*, são parcialmente favoráveis à ocupação por pastagens, sendo mais apropriados para reflorestamento; Classe S3, *Moderadamente suscetível*, são mais indicados para pastagens e culturas perenes; Classe S4, *Pouco suscetível*, indicadas para todos os usos, sendo que no caso das culturas anuais, necessita-se de medidas de controle a erosão; Classe S5, *Pouco a não suscetível*, sem problemas especiais de conservação, podendo ser utilizados em qualquer tipo de cultura (SALOMÃO, 1999).

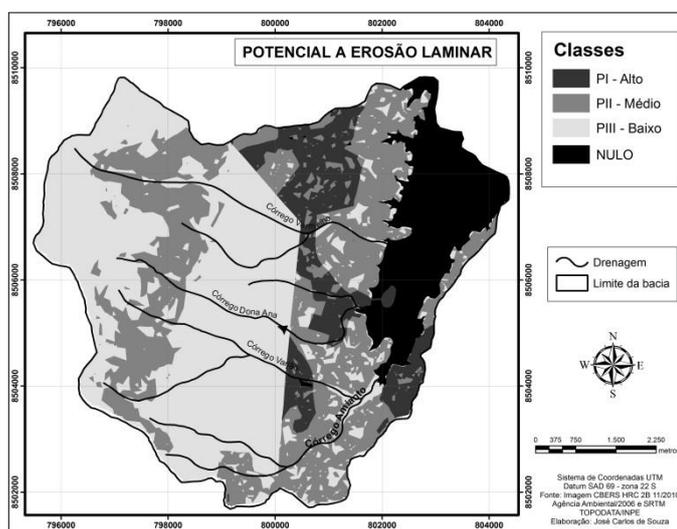
Figura 14: Mapa de potencial a erosão laminar da bacia do córrego do Amianto.

Para a definição do potencial a erosão laminar, procedeu-se o cruzamento das cinco classes de suscetibilidade, com as seis classes de uso da terra e cobertura vegetal (Quadro 2). Com o cruzamento dos mapas de suscetibilidade e de uso e cobertura vegetal, obteve-se o mapa de potencial a erosão laminar (Figura 14).

A classe PI, alto potencial a erosão laminar, compreende 9,18% da área da bacia. Segundo Salomão (1999), esta classe de potencial corresponde a áreas onde o uso atual da terra é incompatível com a suscetibilidade que o solo apresenta. Ocorre nos Argissolos Vermelhos, predominantemente, solo este classificado com erodibilidade média. Nessas áreas ocorrem em menores proporções, cobertura vegetal com atividade antrópica moderada e área urbana e em maior extensão, pastagem. Estas áreas possuem suscetibilidade de moderada a alta.

A classe PII, médio potencial a erosão laminar, corresponde a 27% da área de estudo. São áreas onde o uso atual da terra é incompatível com a suscetibilidade

a erosão laminar, possível de ser controlada com práticas conservacionistas adequadas (SALOMÃO, 1999). Ocorrem nos Cambissolos e Argissolos Vermelhos, solos com erodibilidade alta e média. Os usos e cobertura vegetal encontrados nessa classe de potencial são: cobertura vegetal com atividade antrópica muito reduzida; cobertura vegetal com atividade antrópica moderada e área urbana. As classes de suscetibilidade a erosão laminar nestas áreas variam de muito alta a moderada.

A classe PIII, baixo potencial a erosão laminar, representa 45% da área da bacia. São áreas onde o uso atual da terra é compatível com a suscetibilidade à erosão laminar (SALOMÃO 1999). Ocorre nos Cambissolos, Argissolos Vermelhos, Chernossolos e Gleissolos, com erodibilidade que variam de baixa a média e nas classes de suscetibilidade que variam de baixa a alta. Nesta classe de potencial estão inseridos cobertura vegetal com atividade antrópica muito reduzida e mineração. A atividade mineradora, representada pela extração do amianto crisotila, se enquadra em baixo potencial pelas técnicas de recuperação de áreas degradadas estabelecidas pela empresa.

As áreas classificadas como nulas, 18,82% da área, são os espelhos d'água como pequenos represamentos e o Lago de Cana de Brava, estas áreas em função de homogeneizar a superfície, reduzem a energia do escoamento superficial e do transporte de sedimentos configurando-se como áreas de deposição.
