CONSIDERAÇÕES GEOMORFOLÓGICAS A PROPÓSITO DOS MOVIMENTOS DE MASSA OCORRIDOS NO RIO DE JANEIRO

MARIA REGINA MOUSINHO DE MEIS¹

JORGE XAVIER DA SILVA²

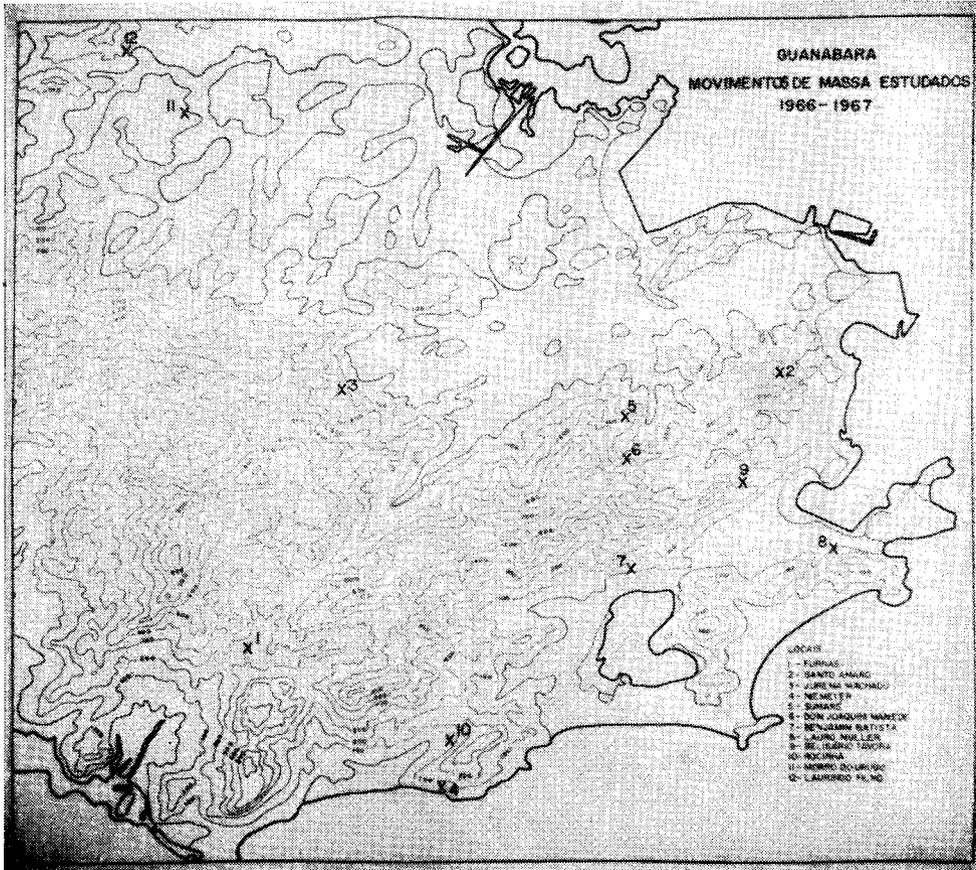
Fig. 3

A análise dos movimentos de massa ocorridos na Guanabara em janeiro de 1966 e fevereiro de 1967 (fig. 3) indica que sua localização é determinada essencialmente pela interação da estrutura geológica, formas topográficas e modificações introduzidas pelo homem. Na realidade, a circulação das águas, o intemperismo e a criação de planos internos de deslizamento estão condicionados à presença de diáclases retilíneas e curvas nas rochas cristalinas, à exceção dos casos em que os movimentos interessam depósitos de talus. O estudo das relações espaciais existentes entre a superfície da encosta, a rede de diáclases e as obras de engenharia (arruamentos, edificações, desmontes e aterros) permite a compreensão dos processos geomorfológicos responsáveis pelos movimentos de massa.

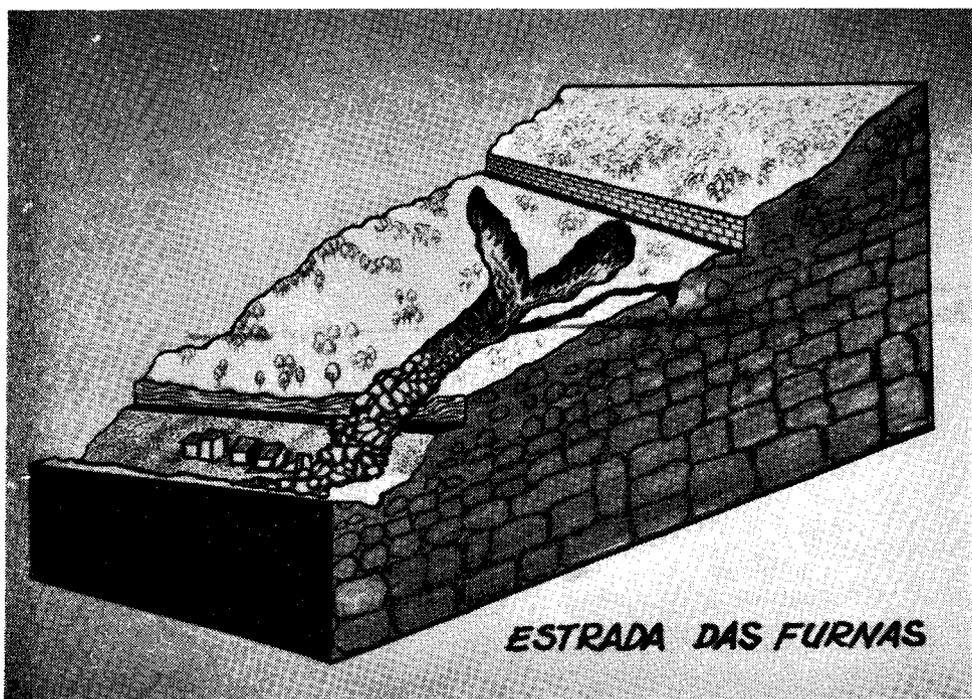
Fig. 4 — Diagrama esquemático mostrando as características geológicas e geomorfológicas apresentadas pela encosta atingida. O movimento de massa de 1966 deu origem a dois canais bem marcados na topografia. Os detritos do deslizamento acumularam-se no fundo do vale do rio das Cachoeiras.

Estradas das Furnas: A movimentação do regolito ocorrida em janeiro de 1966 se deu ao longo de duas calhas que se unem formando ângulo de 110.º. Constituiu-se no deslizamento de maiores dimensões ocorrido no Rio de Janeiro nos últimos anos, tendo o canal principal cêrca de 600 m de comprimento por cêrca de 40 m de largura. O material grosseiro, embalado em farta matríz fina, desceu a encosta em duas corridas que se sucederam com intervalo de cêrca 15 horas. Destruiu na sua passagem edificações existentes às margens do rio das Cachoeiras. O material depositado em forma de língua infletiu vale abaixo, represando temporariamente as águas do curso d'água, deu origem a corredeiras após a remoção dos clásticos de menor talhe.

Os movimentos de massa tiveram características de forte plasticidade. Saturado em água o regolito teve a sua coesão rompida ao longo de uma superfície irregular interna, o que provocou o deslizamento do pacote superficial do terreno. A massa deslocada desceu de forma relativamente homogênea, sofrendo pequena deformação dos elementos mais superficiais. Foram observadas árvores que se deslocaram por mais de 100 m, mantendo-se porém enraizadas. Tanto o desenvolvimento regressivo das cabeceiras como o alargamento dos canais caracterizaram-se por um mecanismo de acomodação das paredes íngremes e desequilibradas pela corrida do material. Descalçadas passaram a evoluir através de sucessivos pequenos deslizamentos contemporâneos e mesmo posteriores ao movimento maior. Os últimos deslocamentos datam de fevereiro de 1967.

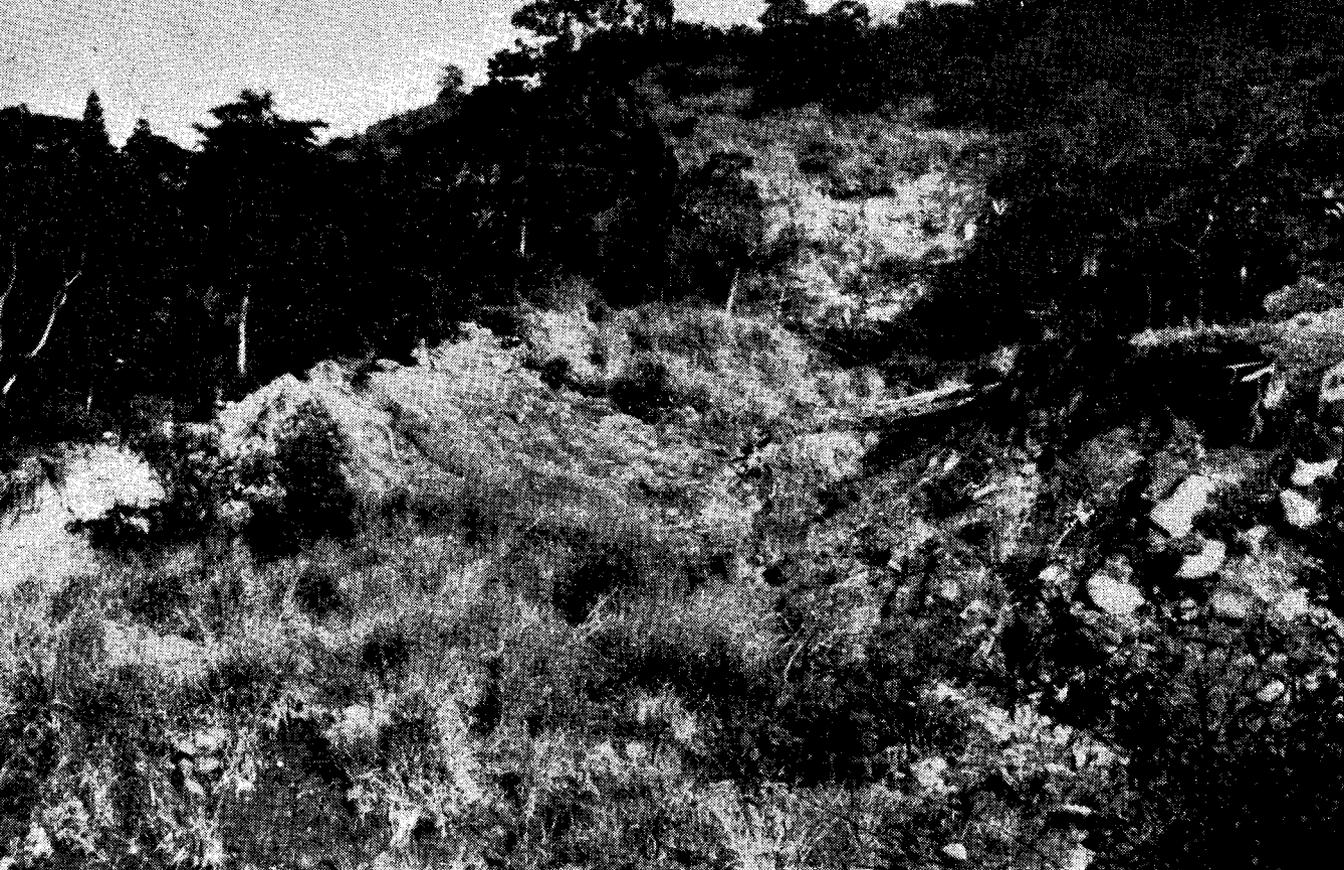
Fig. 5 — Estrada das Furnas: visão longitudinal do canal secundário, tomada a partir da sua junção com o canal principal. Observe-se a forma côncava acentuada das vertentes recém-formadas. Ao remover o material fino das encostas, o escoamento superficial posterior ao movimento de massa deixa aflorar blocos de tonalito.

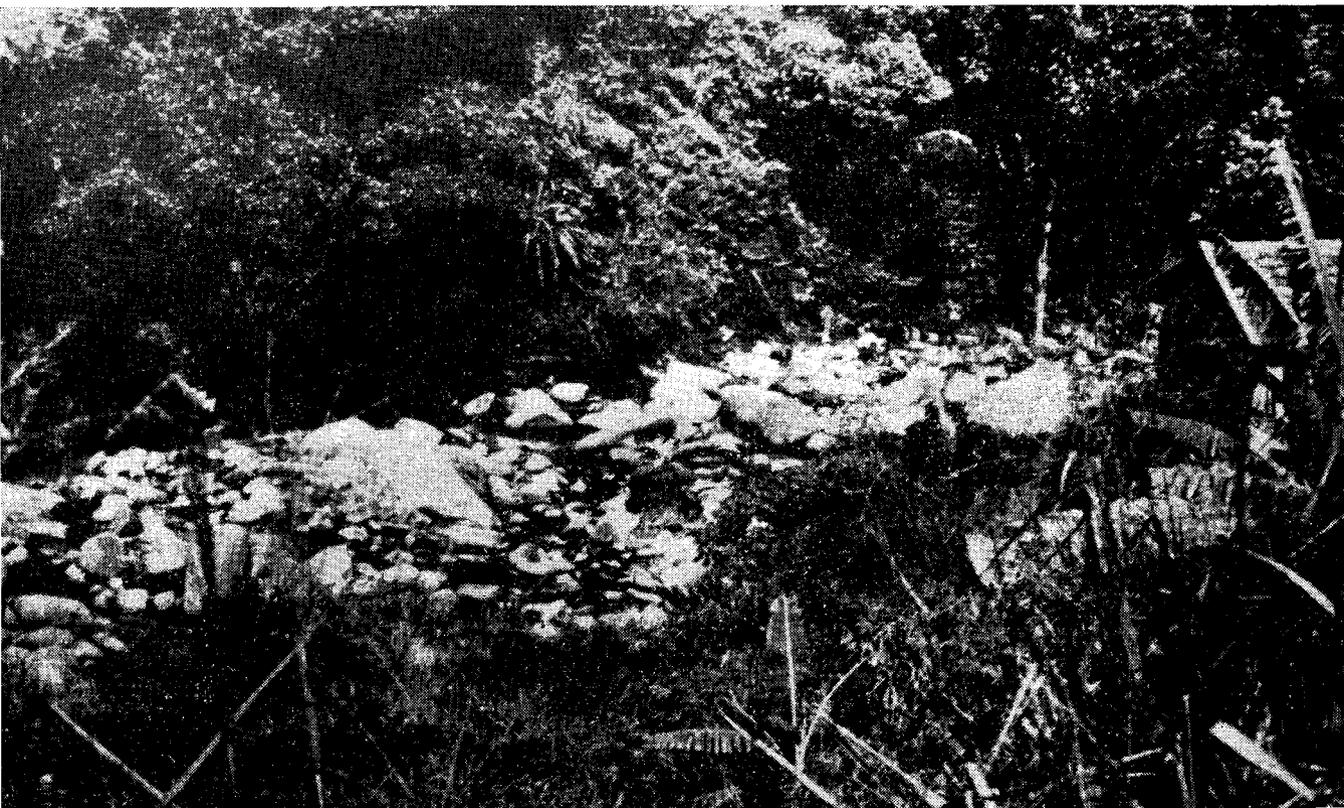
Fig. 6 — Estrada das Furnas: o leito do rio das Cachoeiras apresenta-se coalhado de blocos, a maior parte dos quais ali depositados por ocasião do movimento de massa de 1966. A foto foi colhida vários dias após o deslizamento, quando as águas correntes já haviam executado a remoção dos detritos finos que embalavam os blocos.

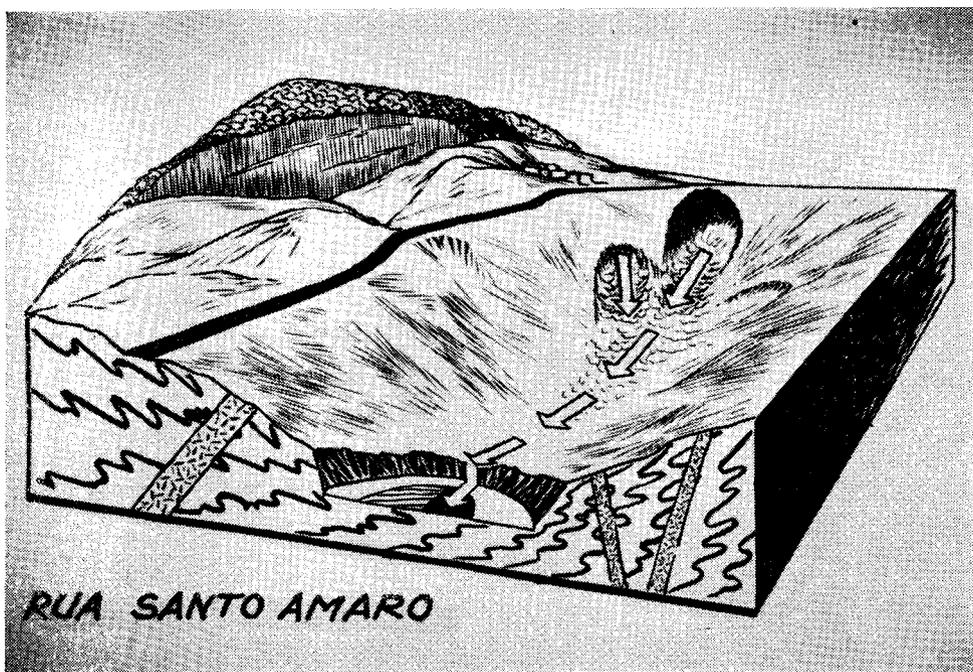
Fig. 7 — Diagrama esquemático mostrando as características geológicas e geomorfológicas apresentadas pela encosta atingida.

Rua Santo Amaro: O movimento afetou uma depressão em forma de ferradura voltada para a rua Santo Amaro (fig. 7). Logo acima do anfiteatro, zona de cabeceiras da depressão alongada, ocorre o divisor de águas entre as drenagens que se dirigem para a zona norte e sul da cidade. O corte aberto pela rua Santo Amaro mostra que a depressão segue zona de fraqueza estrutural. Os biotitas-gnaisses encontram-se perturbados, apresentando densa rede de diáclases retilíneas e intrusões pegmatíticas, o que dá origem a um espessamento do regolito. A topografia do local, juntamente com o espessamento do manto de alteração,

faz convergir, para o eixo da depressão, grande volume de água de infiltração e do escoamento superficial. Depósitos coluviais atestam a recorrência de movimentos de massa na área.

Imediatamente acima da cicatriz maior do movimento de massa encontra-se a Rua Dona Francisca de Andrade e uma zona onde aterros e desmontes da encosta formaram um patamar pouco inclinado. Neste patamar ocorre infiltração de água, que circula em direção do eixo central da depressão alongada. Abaixo do patamar sucederam-se, em janeiro de 1966 e fevereiro de 1967, deslocamentos do regolito ao longo de um plano de deslizamento interno aproximadamente paralelo à encosta (33° de inclinação). O eixo da depressão foi o local onde a saturação em água propiciou, em janeiro de 1966, a ocorrência de deslocamentos de material sob a forma de fluxo rápido. Deslizou grande quantidade de blocos e seixos embutidos em matriz fina de grande plasticidade, danificando edificações da Rua Santo Amaro.

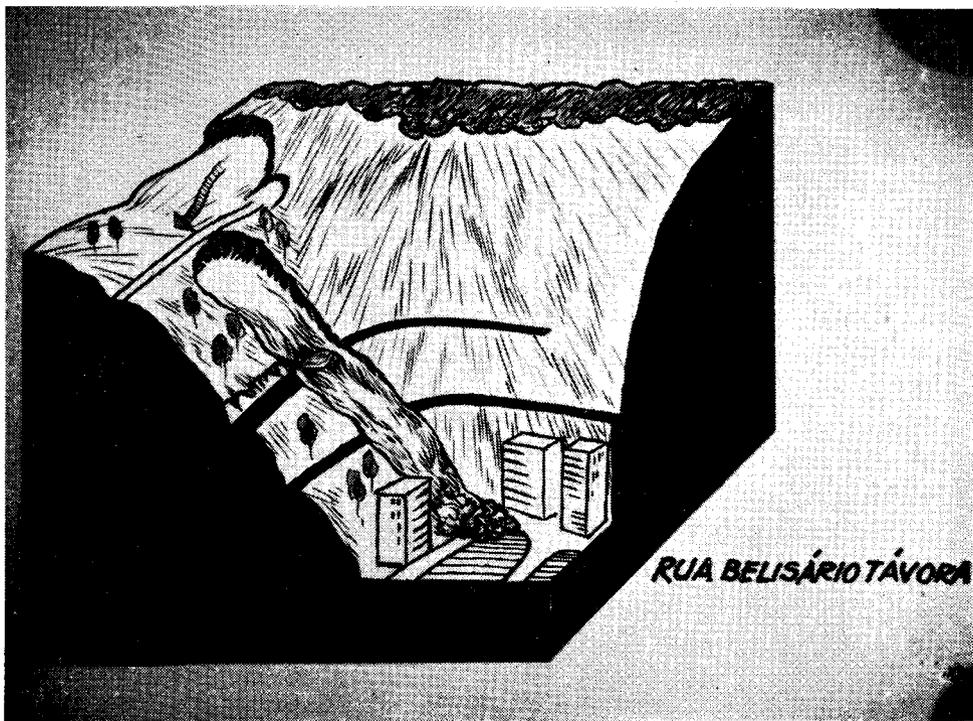
Fig. 9 — Diagrama esquemático mostrando as características geomorfológicas da encosta atingida pelo movimento de massa de fevereiro de 1967.

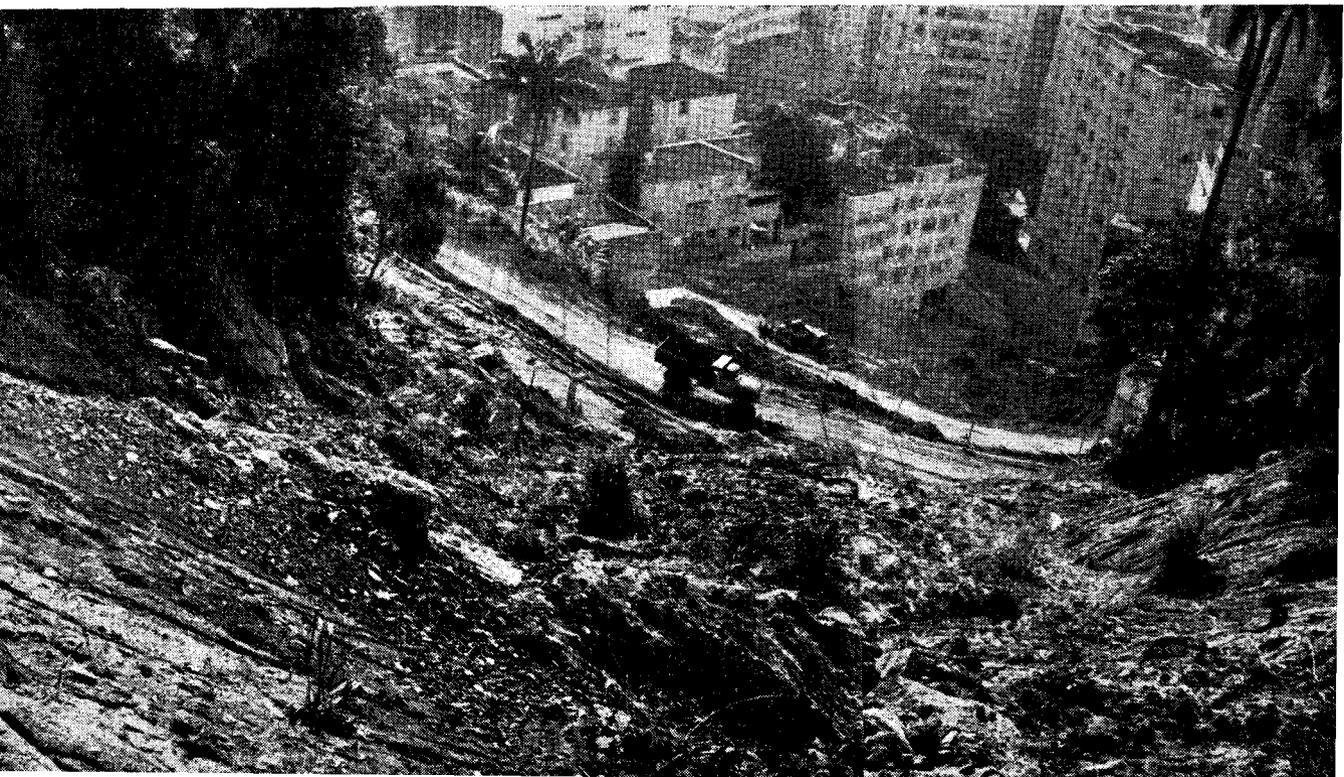
Fig. 10 — Rua Belisário Távora: visão geral da área atingida pelo deslissamento. A meia encosta, está sendo retrabalhada o antigo traçado da rua Belisário Távora. A foto foi tirada algum tempo após a ocorrência do movimento de massa, verificando-se que os seus detritos já foram parcialmente removidos.

Rua Belisário Távora: O movimento de massa teve suas cabeceiras na área de atêrro para onde convergiam e se infiltravam as águas provenientes da saibreira do todo da elevação. As chuvas de fevereiro de 1967 provocaram o encharcamento e perda da estabilidade por sobrecarga do manto de alteração mais espêsso existente na zona de contacto entre as duas encostas (fig. 9). O regolito já se encontrava descalçado pelos cortes e obras de engenharia das Ruas Couto Fernandes, Belisário Távora e Cristóvão Barcellos.

Deslizaram a média e baixa vertentes na faixa próxima ao contato com o paredão rochoso. O pacote de cêrca de 30 m de largura deslocou-se em movimento *relativamente* sêco, “debris slide” de acôrdo com a terminologia de SHARPE (1938). Entretanto, a parte central da faixa atingida correu como um fluxo mais plástico *flow*. A distinção baseia-se essencialmente em estudo das formas resultantes: as porções laterais ao fluxo central mostraram pequenos ressaltos coincidentes com irregularidades da encosta. O canal central do movimento, embutido e rebaixado em relação à cicatriz maior, apresentou perfil longitudinal mais regular, tendo a movimentação ocorrido ao longo de um plano de deslizamento altamente saturado e plástico.

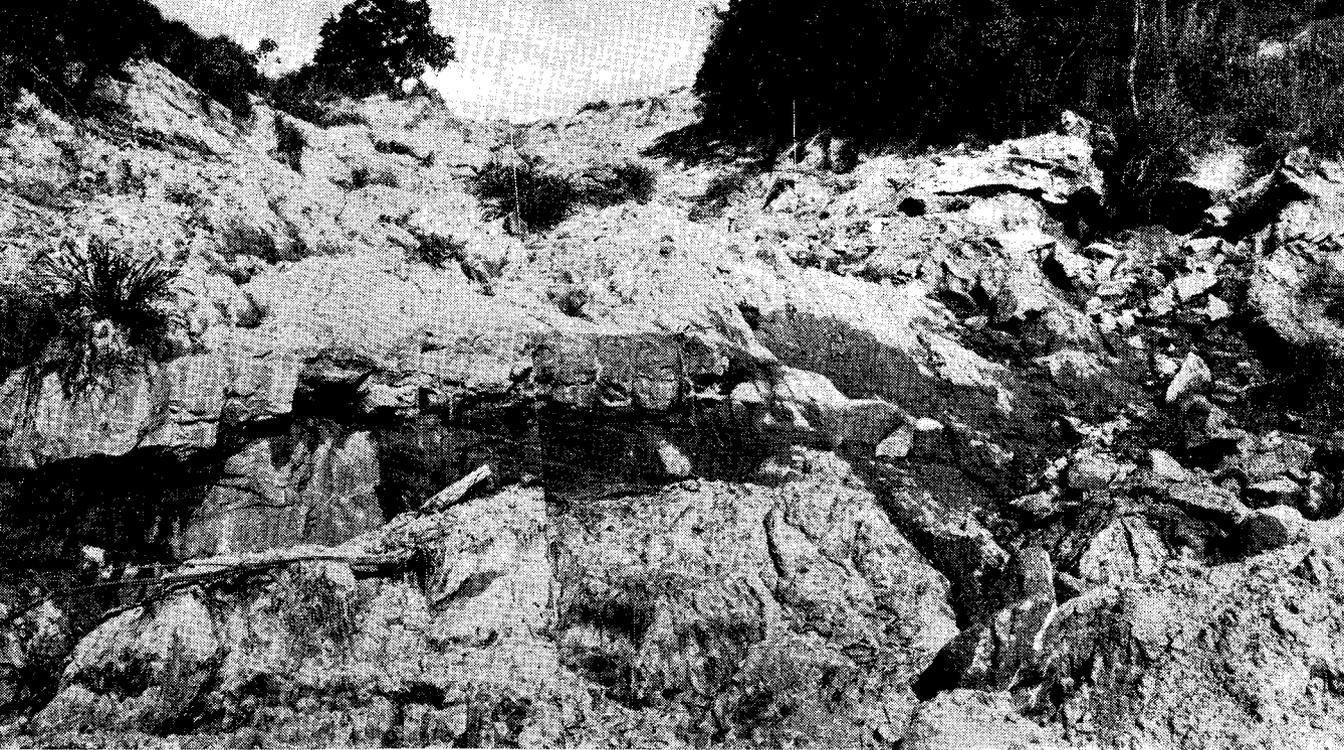
Fig. 11 — *Rua Belisário Távora: detalhe da estrutura, mostrando afloramento de lajes limitadas por diaclases curvas e cortadas por diaclases retíneas dentro da cicatriz.*

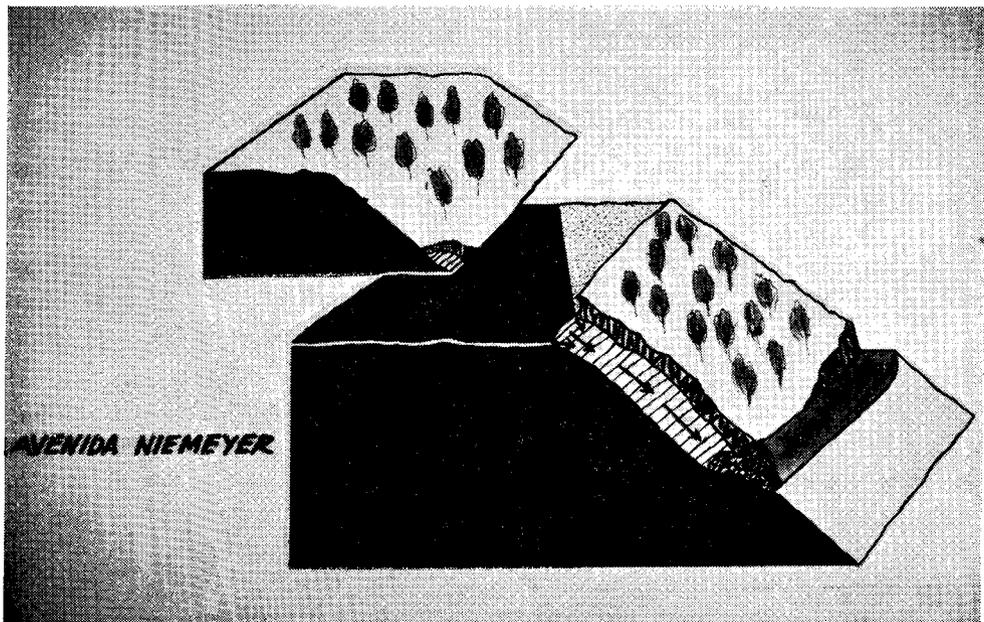
Fig. 12 — *Diagrama esquemático mostrando as características geológicas e geomorfológicas da vertente afetada pelo movimento de massa.*

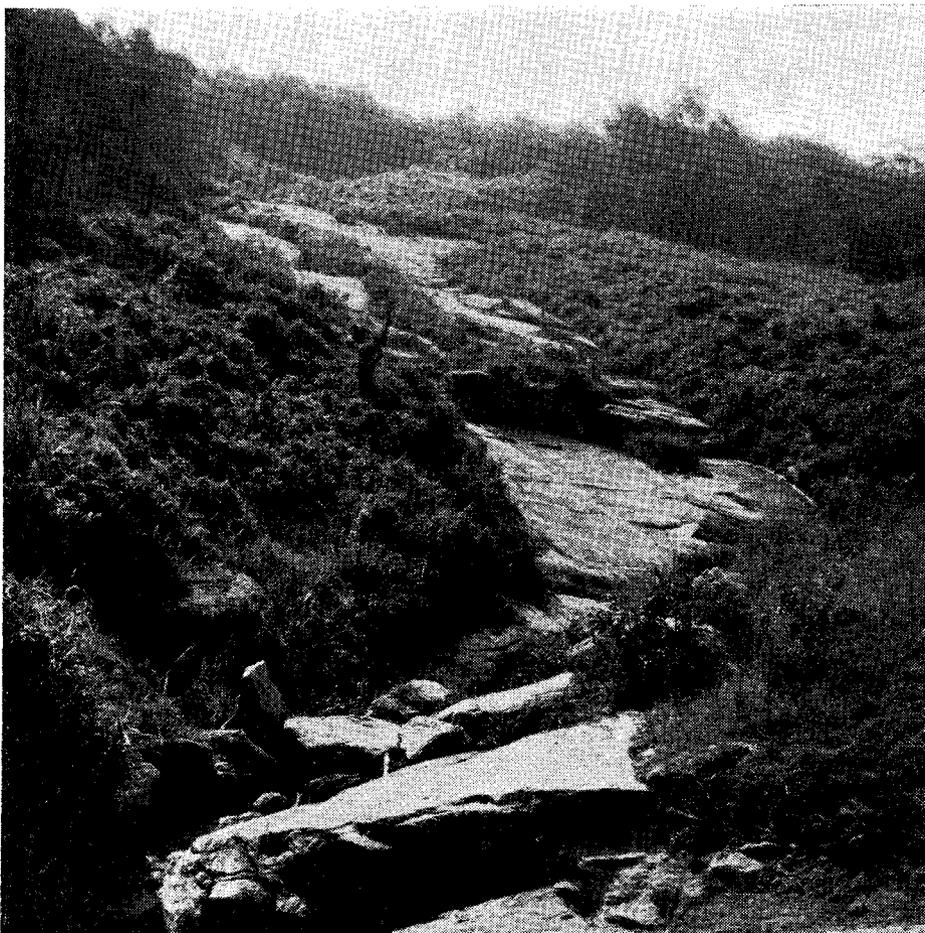
Fig. 13 — Avenida Niemeyer: detalhe da estrutura — Lajes limitadas por diáclases curvas penetram para o interior da encosta (à direita da foto), obliquamente ao corte da Av. Niemeyer.

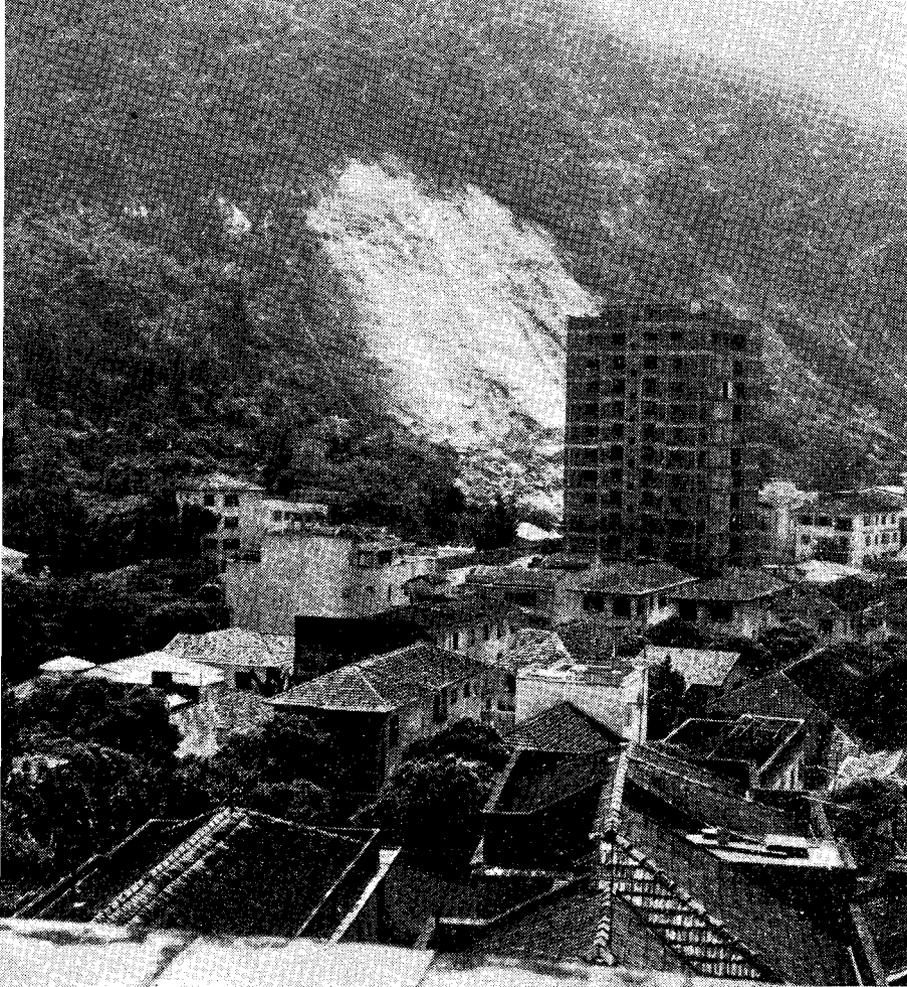
Fig. 14 — Rua Benjamin Batista: visão geral da encosta que margeia a rua Benjamin Batista e que tem sido afetada por freqüentes “rock-slides”.

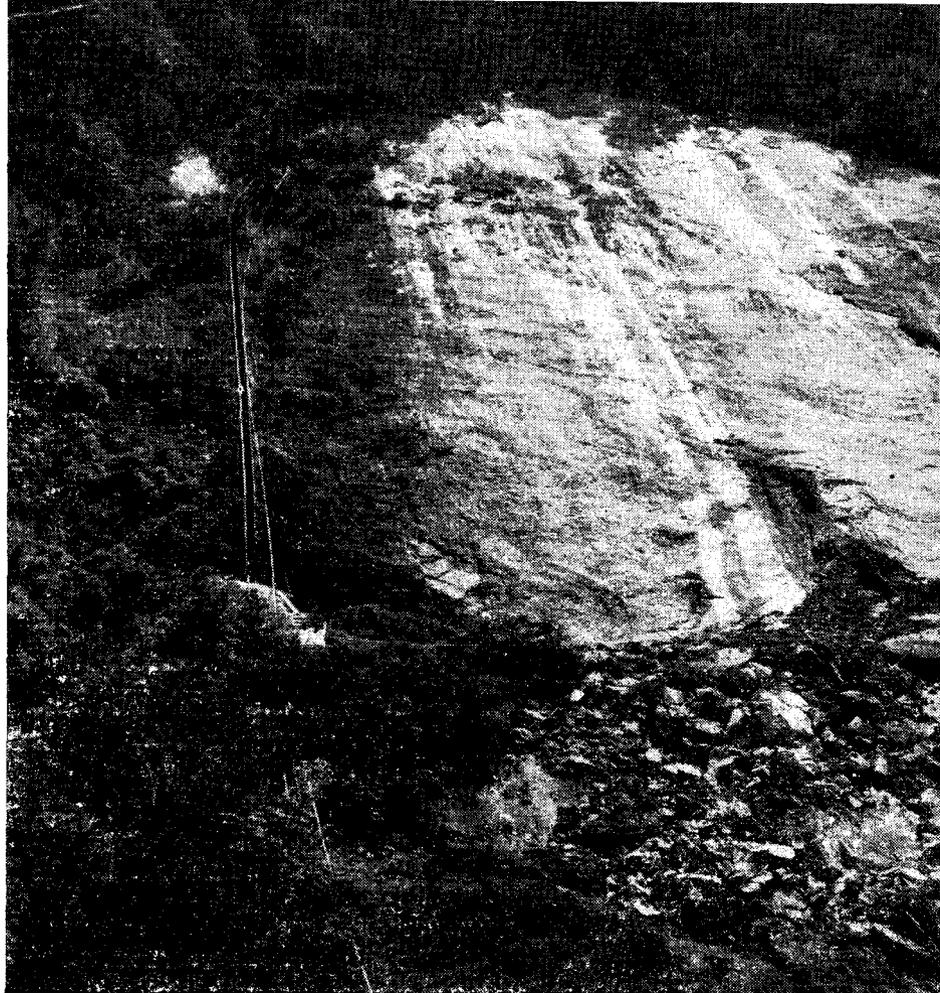
Fig. 15 — Rua Benjamin Batista: Detalhe da encosta que margeia a rua Benjamin Batista. No sopé da encosta encontram-se acumulados blocos de diferentes tamanho, deslocados a partir de lajes rochosas subparalelas à encosta. Uma destas lajes ainda é visível acima do caminho de acesso às obras de contenção.
