USOS E ABUSOS DO MEIO AMBIENTE URBANO NAS MARGENS DO IGARAPÉ TIRIRICA, NO BAIRRO MECEJANA - BOA VISTA - RR

Elilma Cordeiro de VASCONCELOS*

Antonio Tolrino de Rezende VERAS**

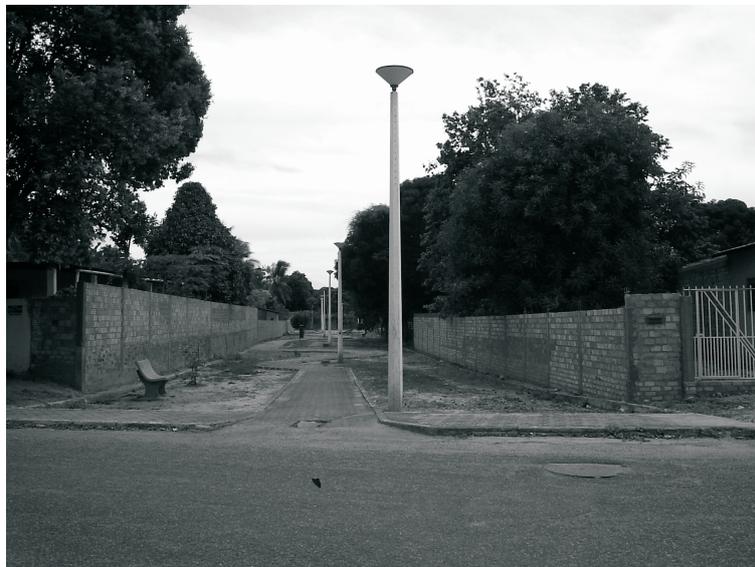
Figura 3 - Início da Zona 01

Este trecho é caracterizado principalmente pelo aterro da nascente e do canal do igarapé, pela urbanização na área aterrada e pelo grande adensamento residencial às suas margens, para Maia (1998) estas constatações influenciam diretamente na diminuição e ou inexistência de água nos trechos subseqüentes. A principal consequência desses impactos consiste na perda completa das características originais deste igarapé, fato que nos levou a denominá-la de "Área Morta" (Figura 3).

Neste sentido, sugere-se que seja feita a recuperação da área urbanizada com a retirada das fossas sépticas, a implantação de luminárias adequadas, a adaptação de tampas de aço nas aberturas das galerias, a arborização do local, a realização de pinturas de painéis com temas voltados para a natureza nos muros que encontram-se dentro do limite da praça, a promoção de eventos como Sextas Culturais com músicas e peças e/ou Domingo de Lazer, com atividades lúdicas para as crianças. Enfim, buscar oferecer um espaço coletivo dentro dos parâmetros destacados por Lefebvre apud Martins Júnior (1996, p.75) quando adverte que “o espaço social ou coletivo é importante para a manutenção da qualidade de vida, pois é neste espaço que os homens se integram, porque o acesso é possível, independente da classe social”.

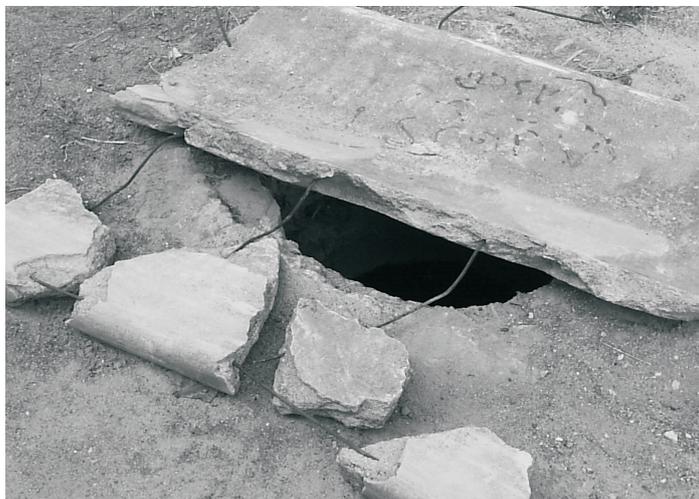
Figura 4 - Tampa de esgoto quebrada

No entanto esse objetivo gera dúvidas, pois se verifica que não existe manutenção na área urbanizada, o que contribuiu para a perda de qualidade de vida dos moradores. Percebe-se também, a existência de fossas sépticas na área, falta de iluminação, deterioração dos brinquedos instalados e ainda tampas de esgotos quebradas que oferecem riscos à saúde e à segurança dos moradores, em especial às crianças que utilizam o espaço para lazer (Figura 4).

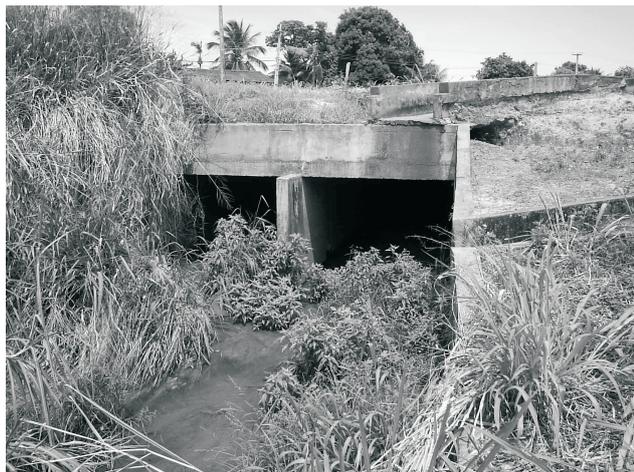
Figura 8 - Leito do igarapé Tiririca

Verifica-se um grande adensamento populacional, desrespeito a faixa de proteção marginal, bem como a redução significativa do fluxo do igarapé. Esses fatores devem ser fiscalizados com freqüência, uma vez que podem contribuir para o desaparecimento do igarapé. Todavia, observa-se que não existe o despejo de dejetos dos esgotos domiciliares neste trecho e nem a obstrução do canal por lixo e entulho (Figura 8).

Com relação às Zonas 02 e 03, onde o curso do igarapé ainda não foi aterrado, propõe-se a promoção da restauração deste trecho, restabelecendo seus meandros e sua vegetação marginal. Promover ainda campanhas educativas e ações para que nem a margem nem o igarapé se tornem lixeiras, restituindo-lhe a vida, criando condições para o retorno de sua fauna nativa.

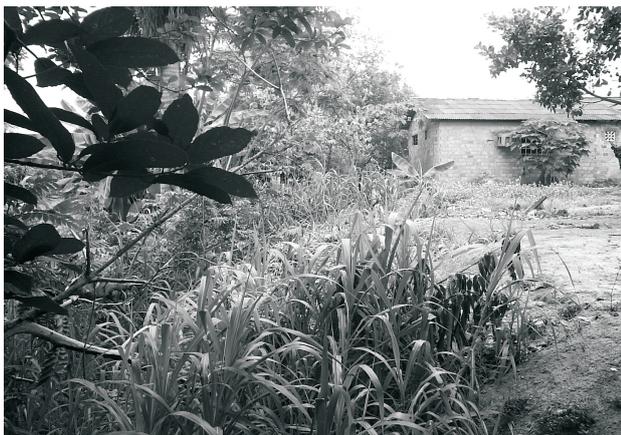
Figura 10 - Residência dentro da Área de Preservação Permanente

Constata-se ainda, residências instaladas dentro dos limites da área de preservação permanente do igarapé e ainda muros construídos dentro do leito do igarapé. Percebe-se que tais atitudes estão em

desacordo com o Art. 38 do Plano Diretor de Urbanismo de Boa Vista (Lei n° 244, de 06 de setembro de 1991), pois considera inapto à urbanização, não edificáveis e de preservação permanente, as faixas de terreno situadas às margens de rios ou cursos d'água, de largura variável. No caso do igarapé Tiririca, a permissão é de 30 metros a partir do talude da maior cheia (Figura 10 e 11).

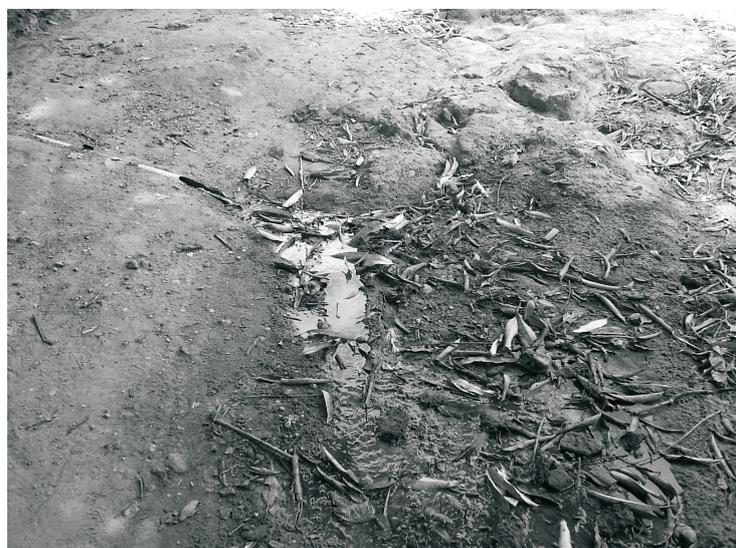
Figura 12: Canalização de esgoto doméstico para o igarapé Tiririca

Quanto ao processo de degradação desse curso d'água observa-se que se dá em função da retirada da mata ciliar, da canalização direta de esgotos domésticos (Figura 12) e pela deposição de resíduos sólidos, tanto nas margens quanto no leito do igarapé, reflexo da ocupação desordenada da cidade que se expandiu aceleradamente sem, contudo, considerar as áreas de preservação

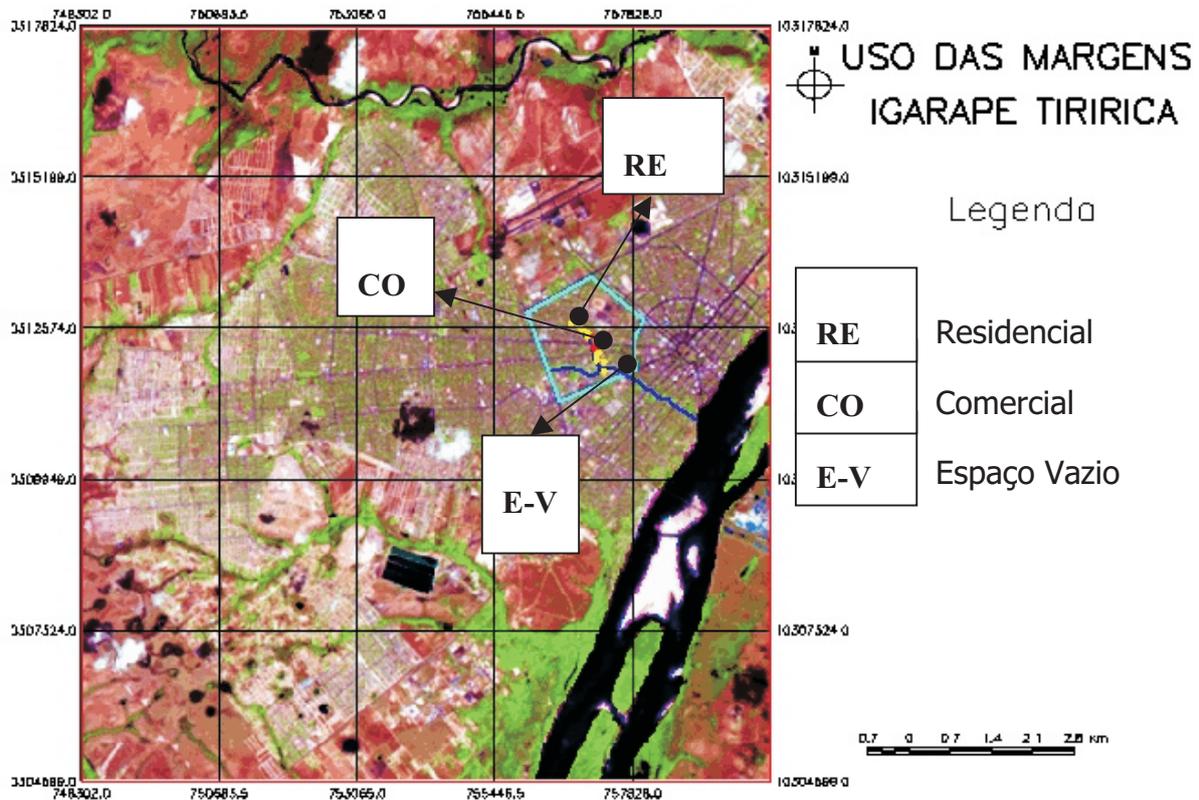
Figura 13 - Carta Imagem LANDSAT 5/TM, órbita/ponto 232/58 de 11/03/04, na composição colorida 5R4G2B, destacando o uso das margens do igarapé Tiririca.

De acordo com as observações realizadas, elaboramos o mapa do uso das margens do igarapé Tiririca (Figura 13), o qual constata - se que predomina o uso residencial (Figura 14), porém verificamos a existência de alguns comércios e espaços vazios.
