# **AGENTES, PROCESSOS E FEIÇÕES EROSIVAS EM VOÇOROCA CONECTADA À REDE DE DRENAGEM DO RIO COREAÚ, EM COREAÚ, CEARÁ**

## **AGENTS, PROCESSES AND GULLY EROSION CONNECTED TO THE DRAINING NET OF THE COREAÚ RIVER, IN COREAÚ, CEARÁ**

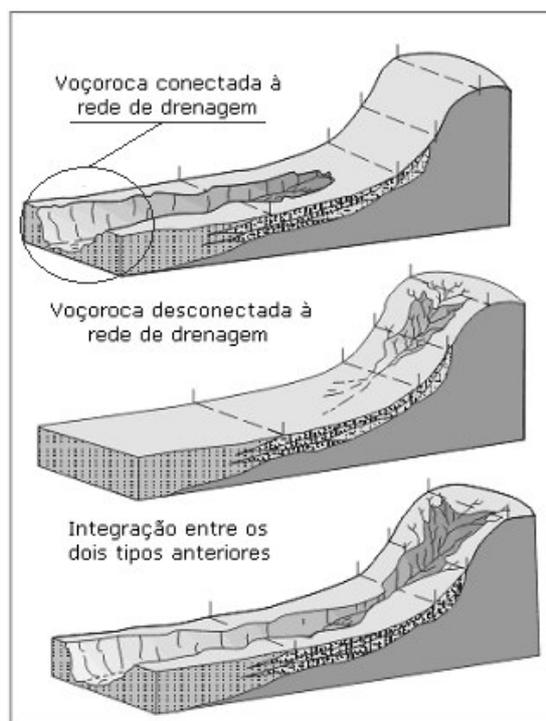
Figura 2 - Modelo de evolução de voçorocas. Em destaque a voçoroca conectada. Fonte: Oliveira (1999).

Partindo do entendimento de que os modelos espaciais desempenham um papel de crucial importância à medida que possibilitam a descrição e a explicação das complexidades dos fenômenos naturais e sociais, o presente trabalho apóia-se no modelo teórico de evolução de ravinas e voçorocas proposto por Oliveira (1999), que classifica as voçorocas em conectadas à rede de drenagem, desconectadas da rede de drenagem e integradas entre os dois tipos (Figura 2).

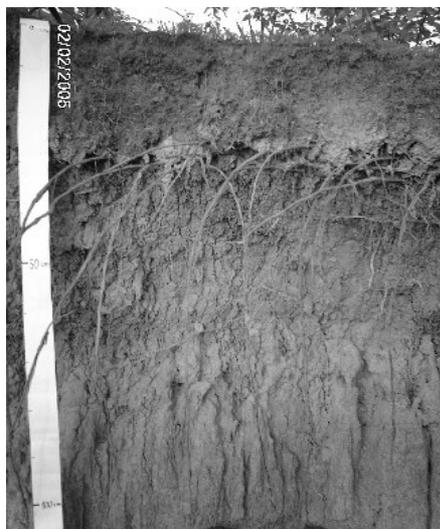
Figuras 3 e 4 - Perfil do Neossolo Flúvico (esquerda) e vegetação de carnaúba (direita).

A área é constituída por Neossolos Flúvicos, com um horizonte superficial rico em matéria orgânica (Figura 3), mas que apresenta pouca evolução pedogenética, guardando pouca relação entre seus horizontes. Os mesmos são revestidos por gramíneas e vegetação de carnaúba (*Copernicia prunifera*), tendo grande presença também de espécies arbustivas da caatinga, pelo avançado estágio de degradação das margens do rio (Figura 4).

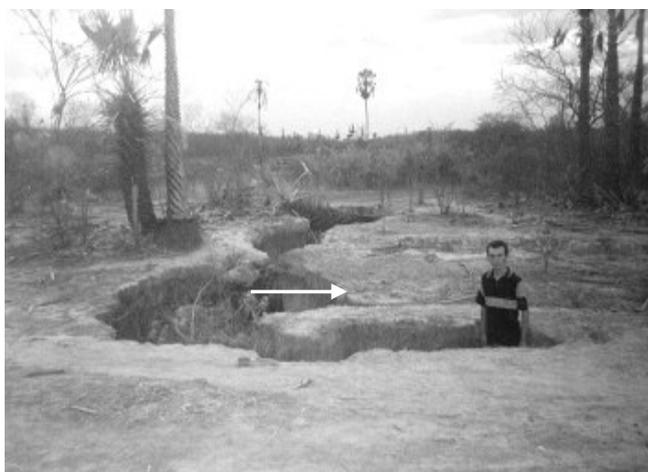
Figura 5 - Voçoroca em estudo no final da estação seca de 2005. A seta indica o sentido do fluxo do rio. Foto do Autor (dez/2005).

A voçoroca (Figura 5), no início da estação chuvosa de 2006, apresentava profundidades que alcançavam 1 m na cabeceira e 2,3 m na foz, e uma largura que variava de 1 a 3 metros. Sua extensão era de aproximadamente 15 m em linha reta, perfazendo uma área de aproximadamente 40 m<sup>2</sup>.

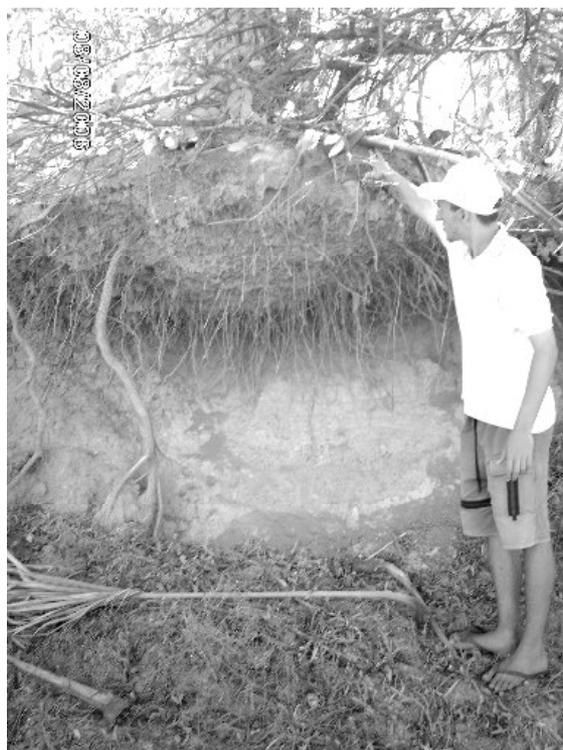
Figura 6 – Solapamento da margem côncava do rio (Foto do Autor)

O primeiro estágio foi marcado pelo solapamento das margens côncavas (Figura 6) pelas águas do rio Coreaú, nos períodos de cheias não regulares, pois esses setores dos meandros são mais suscetíveis à erosão, pois configuram-se como zonas de erosão devido à maior velocidade da corrente.

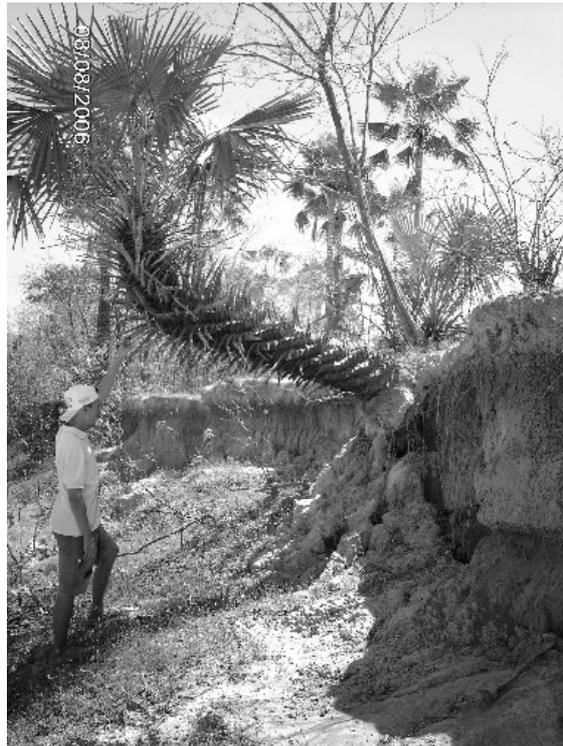
Figura7 - “Efeito alavanca” provocado pela queda da carnaubeira, deixando uma cicatriz exposta (Foto do Autor)

Quando as raízes das árvores perderam a capacidade de sustentar o solo, aconteceu uma espécie de “efeito alavanca” com a queda das mesmas, retirando uma grande quantidade de solo. Classificamos esse processo como segundo estágio (Figura 7), e a consequência desse fenômeno foi o aparecimento de cicatrizes nas margens do rio, pontos de extrema vulnerabilidade à instalação de ravinas e voçorocas.

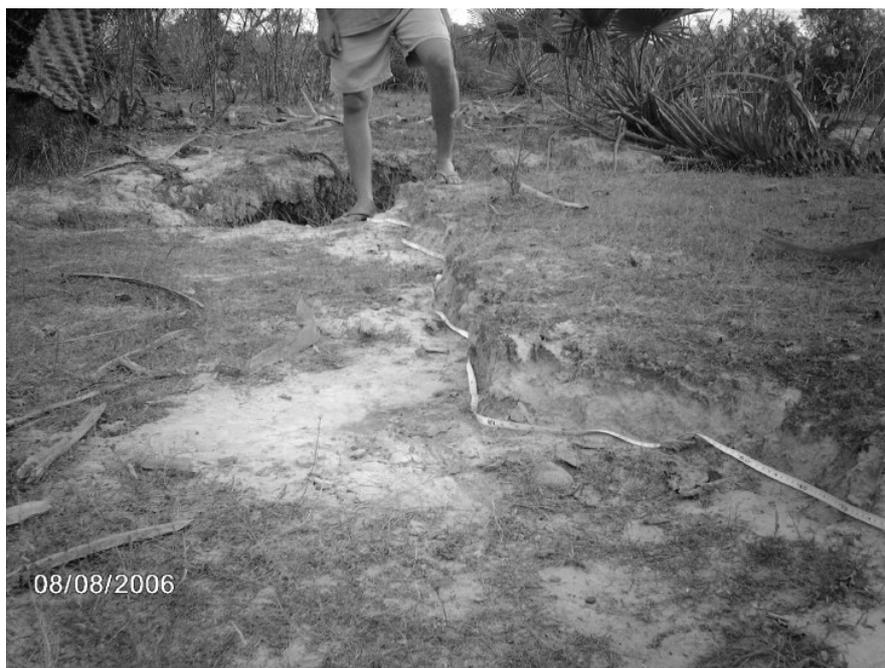
Figura 8 - Degrau rebaixado deixado por antiga vicinal. Foto do Autor (ago/2006).

O quarto estágio foi marcado pelo escoamento superficial em lençol causado por um degrau rebaixado de aproximadamente 20 cm deixado por uma antiga estrada vicinal (Figura 8) que cortava a área até meados da década de 90, e que passava pelas lacunas naturais deixadas pelo carnaubal. No final dos anos 1990, foi construída uma vicinal ao lado, mais distante das margens do rio; mesmo assim, a antiga passagem continua sendo utilizada em épocas de fortes chuvas.

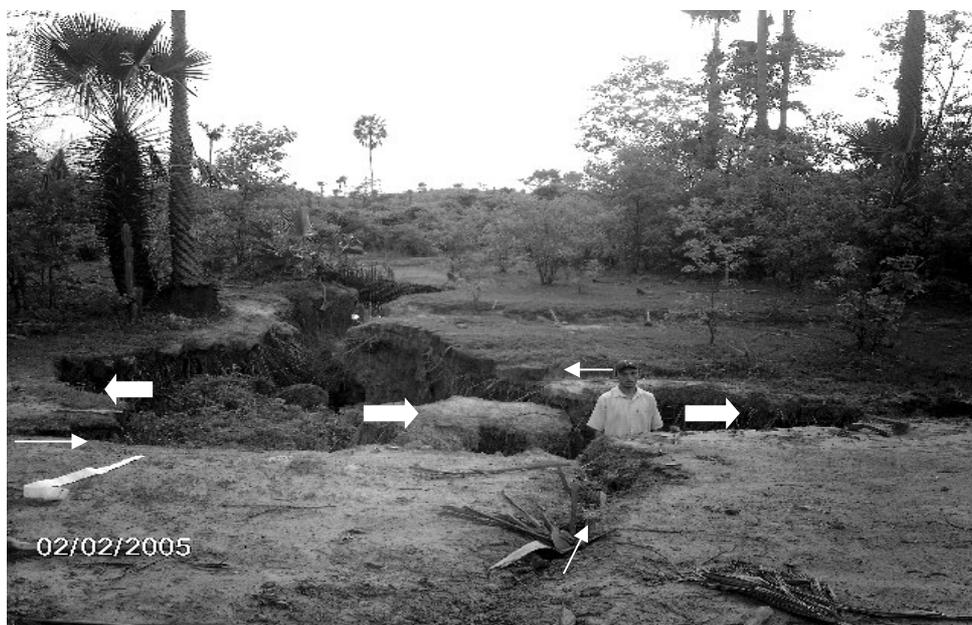
Figura 9 - Voçoroca em estudo no início da estação chuvosa de 2007. As setas largas indicam os pontos de maior evolução da feição e as setas estreitas indicam a presença de canaletas feitas por pessoas da área no ápice da estação chuvosa de 2006 para escoamento da água da vicinal. Foto do Autor (mar/2007).

O tamanho da voçoroca evoluiu bastante (Figura 9), após um ano e dois meses de monitoramento, sendo bastante perceptível sua evolução na seção a montante e, principalmente em direção à cabeceira, pelo fato de ser um trecho sem cobertura vegetal em suas bordas, o que não acontece com a seção a jusante, que possui duas carnaúbas impedindo a erosão das bordas. A situação foi agravada pela adoção de técnicas errôneas por moradores da região, os quais

Após dois de chuvas torrenciais, no segundo ano de monitoramento, a voçoroca evoluiu quase 2 metros de comprimento na cabeceira e nas laterais do setor a montante, além de o eixo da voçoroca ter sido bastante escavado, sendo perceptível a formação de ravina no interior da feição.

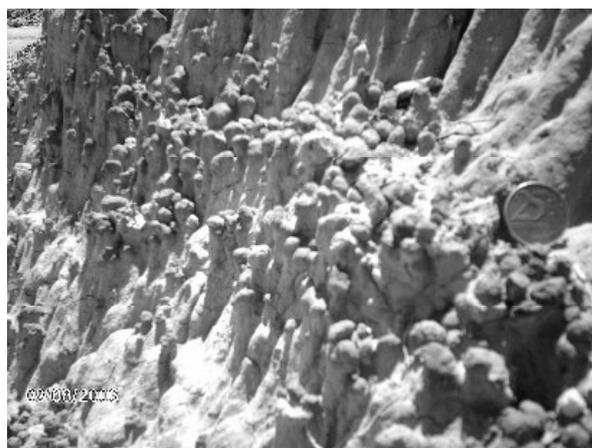
Figuras 10 e 11 - Pedestais (esquerda) e ravina escavada no eixo de voçoroca (direita) no rio Coreaú (Coreaú, CE).

As feições erosivas são macro e microformas resultantes dos diversos mecanismos de erosão (destacamento e transporte) dos solos no tempo e no espaço. Essas formas vão desde os milimétricos pedestais (Figura 10), formados pela erosão por salpicamento, até as ravinas escavadas no eixo de voçorocas (Figura 11), formadas pela erosão linear concentrada.

Os pedestais indicam a ocorrência de salpicamento intercalado com remoção das partículas pelo escoamento superficial (OLIVEIRA, 1999). Em geral, são formas residuais esculpidas abaixo de um objeto cuja densidade não permitiu a sua remoção.
