## A VULNERABILIDADE AO RISCO DE EROSÃO NA COSTA NOROESTE DE PORTUGAL: O CASO DO MUNICÍPIO ESPINHO

### THE EROSION VULNERABILITY OF PORTUGAL NORTHWEST COAST: THE CASE OF THE ESPINHO MUNICIPALITY

António de Sousa Pedrosa  
Professor do Instituto de Geografia da  
Universidade Federal de Uberlândia, CEGOT  
aspedros@gmail.com

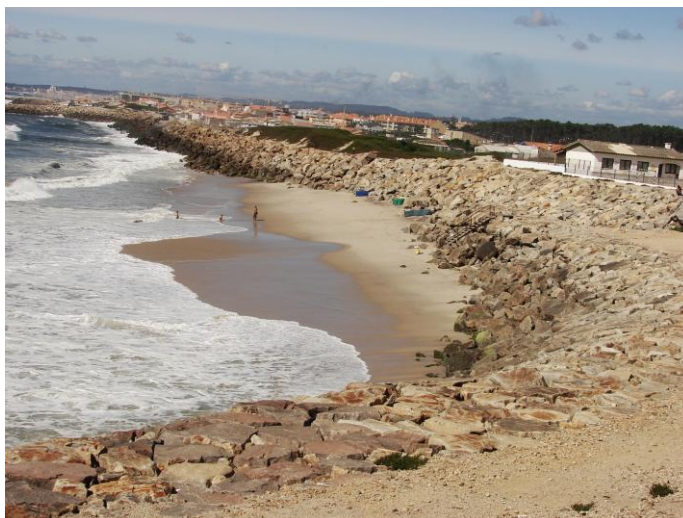
**Foto 1:** A artificialização do litoral com a construção de obras de protecção

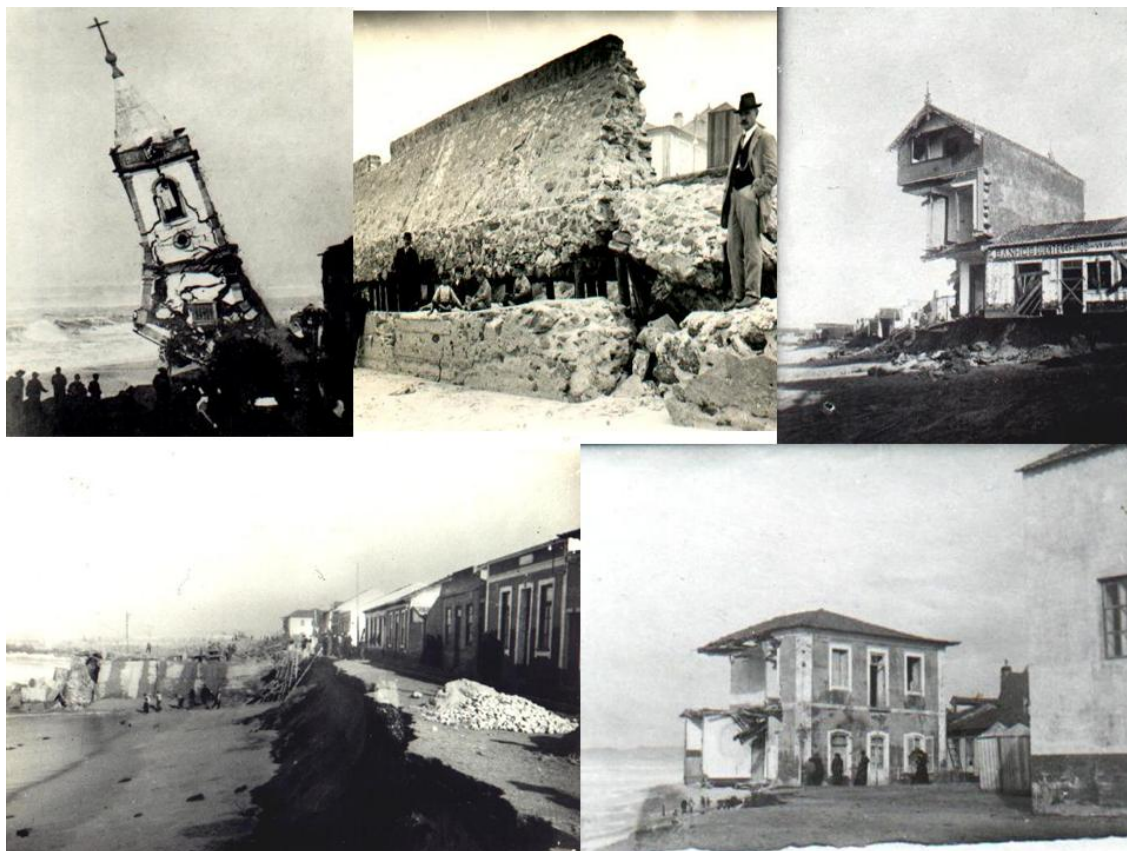
**Foto 2:** O recuo da linha de costa na frente da cidade de Espinho levou ao desaparecimento de todo o património edificado, cultural e religioso, do núcleo primitivo da cidade.

A evolução do litoral de Espinho (inclui as freguesias de Espinho, Paramos e Silvade) é um bom exemplo de estudo, uma vez que a problemática da erosão costeira e recuo da linha de costa está bastante documentada na imprensa local, bem como o tipo de soluções que foram adoptadas na tentativa de estabilizar a linha de costa e minorar as perdas de superfície (Foto 2).

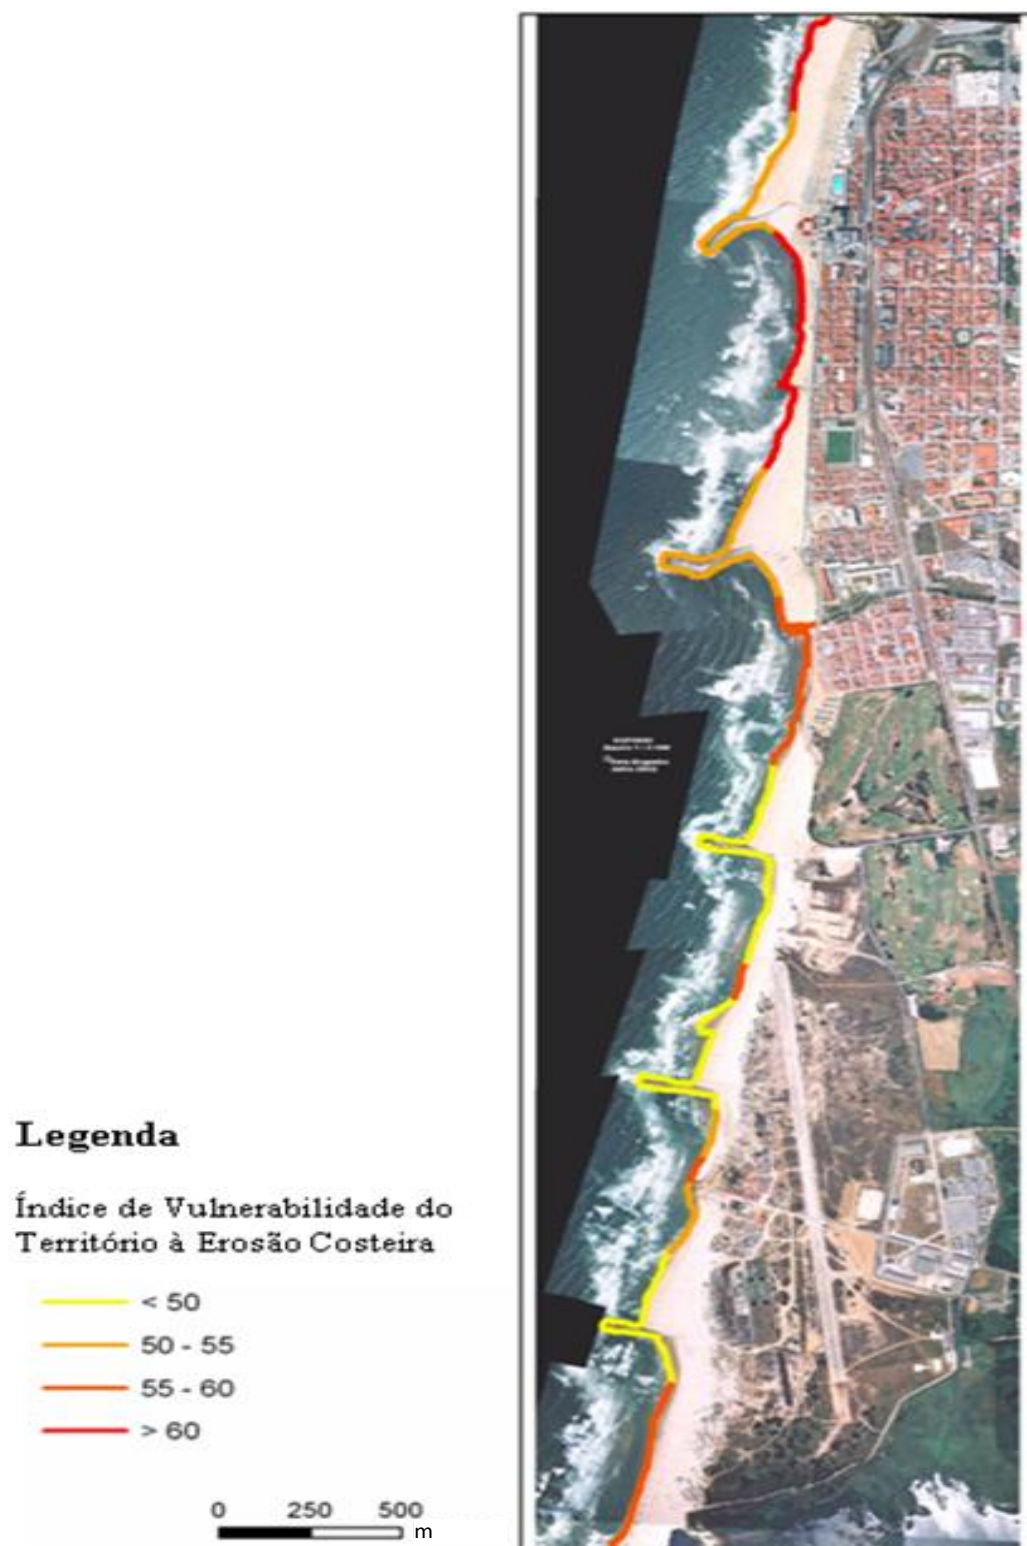
**Figura. 7:** Mapa de Vulnerabilidade do concelho de Espinho ao Risco de Erosão Costeira

A aplicação do índice de susceptibilidade (PEDROSA *et al.*, 2007) veio demonstrar que os sectores costeiros localizados na frente marítima da cidade de Espinho e do Bairro de Pescadores de Silvalde poderão registar perdas iguais à amplitude de praia de 2003 em menos de 2,5 anos. No caso de Paramos, as perdas poderão ocorrer em 5 anos, facto que tem sido atenuado através de intervenções de reforço dos enrocamentos. O cruzamento das diversas informações compiladas (Quadro 2) com o auxílio da ferramenta SIG, permitiu a produção do Mapa de Vulnerabilidade do Território ao Risco de Erosão Costeira (Figura 7), baseado na seguinte fórmula (VALPEDRA *et al.*, s/d):

A análise deste mapa indica que 67% (5 km) da linha de costa de Espinho possui um nível de vulnerabilidade superior a 50%, enquanto que 16% (1,3 km) apresenta um nível de vulnerabilidade superior a 60%. Estes níveis elevados de vulnerabilidade devem-se à
