CARACTERIZAÇÃO DE ÁREA DEGRADADA POR ATIVIDADE ANTRÓPICA

PROPOSAL FOR RECOVERY OF AREA DEGRADED BY ANTHROPIC ACTIVITY ASSOCIATED

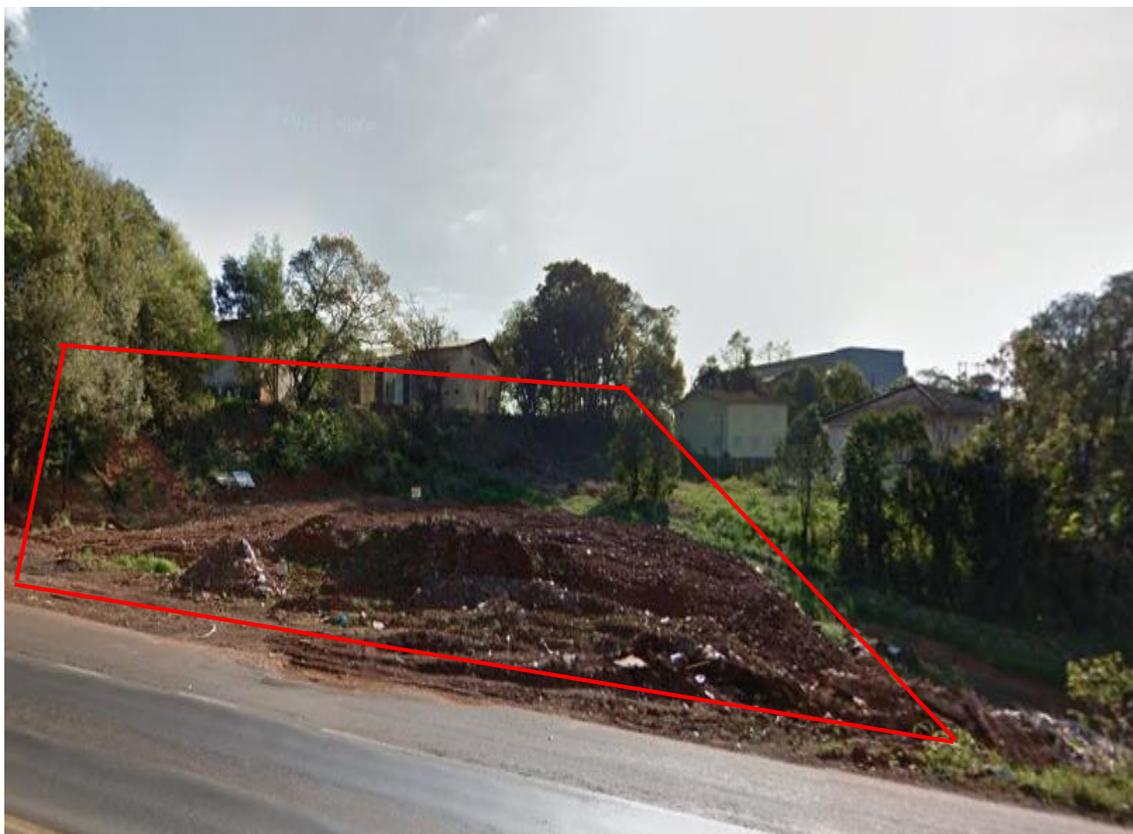
Figura 2 - Área de estudo em agosto de 2012 (polígono em vermelho) composta de material tecnógeno.

Na Figura 2, observa-se a situação da área no ano de 2012, antes da construção de um muro de contenção dos taludes. Verifica-se a presença de vegetação nos taludes, bem como aporte de material de origem antrópica como resíduos da construção civil e outros além dos transportados por ação pluvial.

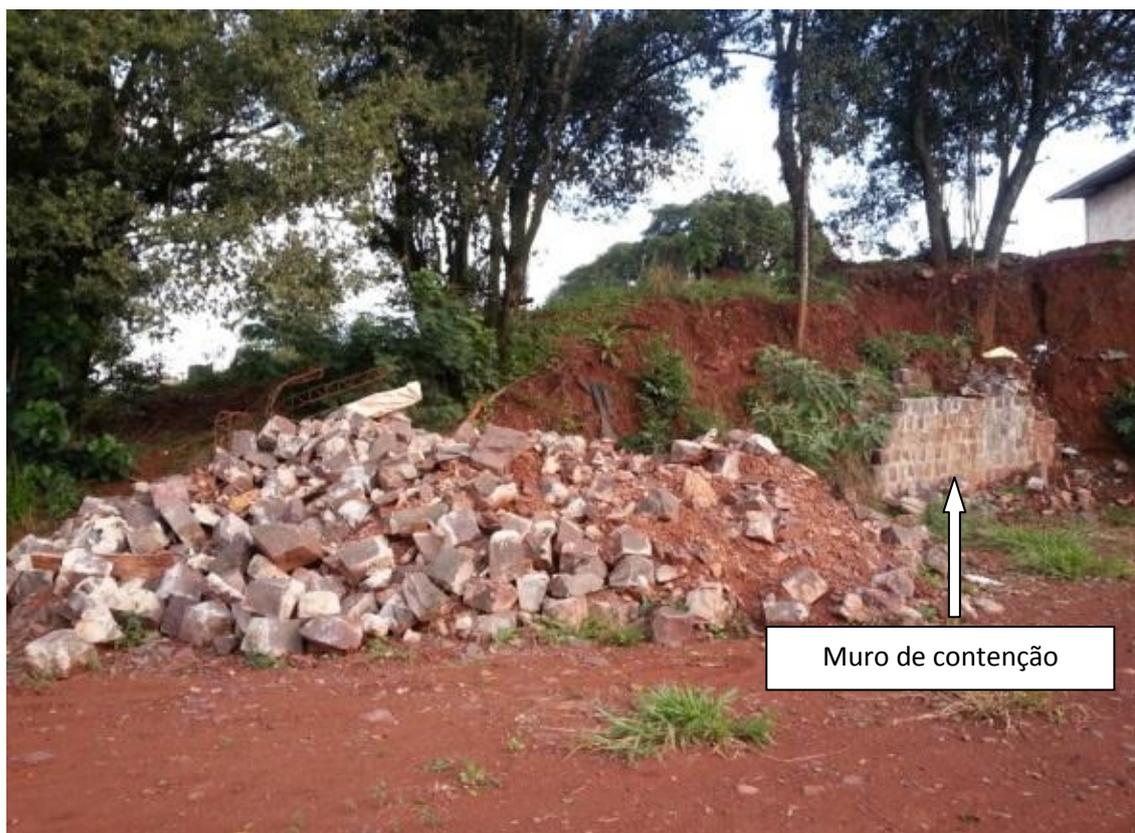
Figura 3: Vestígios do muro de contenção.

Nas vistorias realizadas no ano de 2014, pôde-se verificar que havia sido construído um muro de contenção, e que devido a um período intenso de chuvas ocorreu o desmoronamento de tal edificação, cuja contenção do mesmo e o sistema de drenagem não foram suficientes para conter o solo saturado por água, havendo conseqüentemente o colapso da referida construção(Figura 3).

Após a retirada dos resíduos que foram dispostos de forma inadequada, seria necessária a preparação do solo e adequação dos taludes. Para tanto, sugere-se a adição de material inerte para melhor estabilização dos taludes e posterior construção de outro muro de arrimo, conhecido também por muro de gravidade, podendo-se utilizar gabiões e/ou muro de solo-pneus.

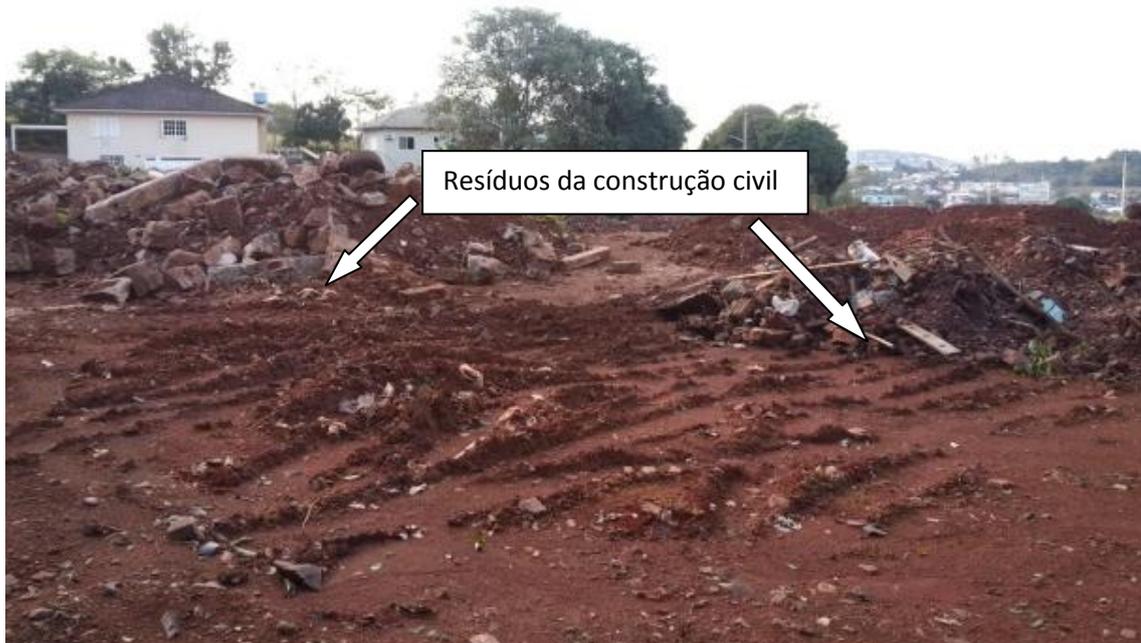
Figura 4. Depósitos tecnógenos.

Entre os anos de 2012 e 2014, houve um aumento considerável na quantidade de resíduos de construção civil que foram utilizados como sistema de drenagem assim como resíduos do muro; solo provenientes das atividades antrópicas e erosão hídrica e diminuição da vegetação (Figura 4).

A recuperação física compreende o preparo da superfície degradada, por meio da aplicação de tratamentos e técnicas que visam o controle de processos erosivos e o posterior estabelecimento de cobertura vegetal. Nesse contexto, inicialmente recomenda-se a limpeza da área, fazendo-se a remoção dos resíduos existentes.

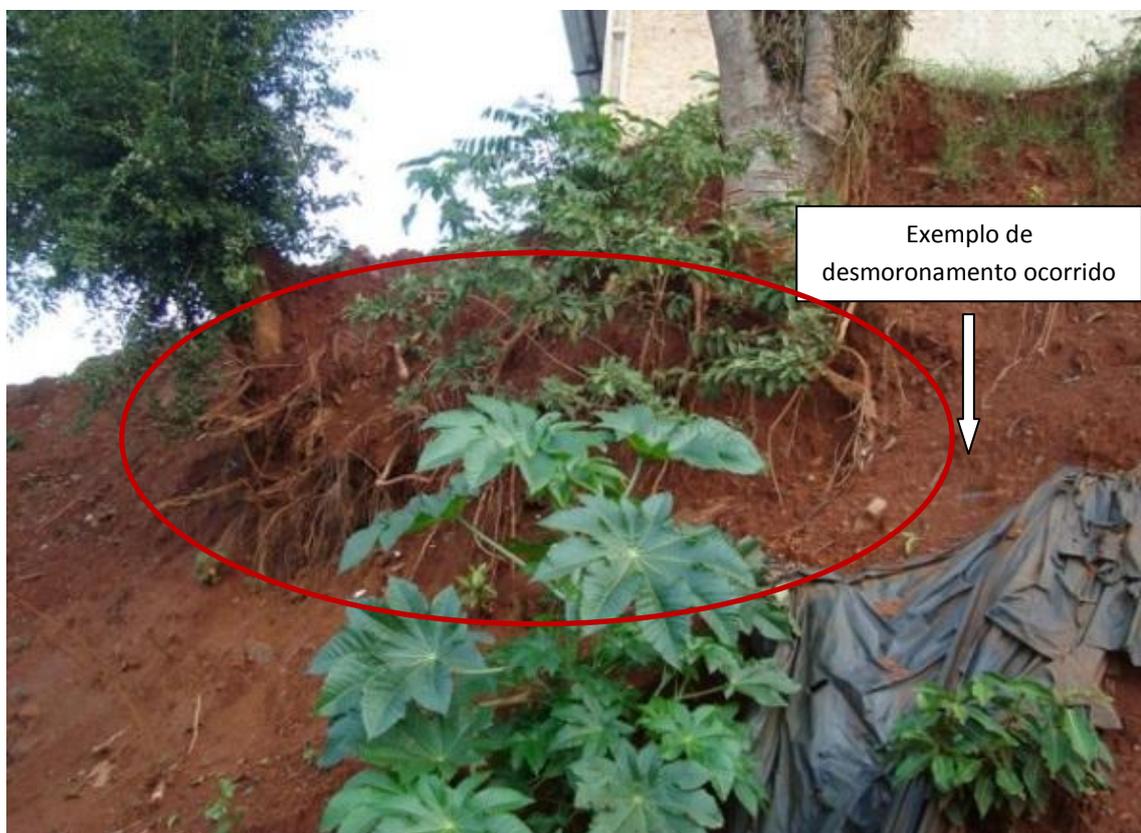
Figura 5 - Situação da área no ano de 2014, evidenciando escorregamentos da massa de solos.

A área apresentava riscos de desmoronamento e comprometimento das construções que se encontram no local, assim como a instabilidade da vegetação que apresenta raízes expostas pela falta de solo (Figura 5). Portanto, torna-se necessário a adoção de uma solução emergencial quanto à recuperação da área para minimização da ação dos agentes erosivos e diminuição da probabilidade de ocorrência de desastres naturais de grandes proporções.

Em função da área apresentar pouco remanescente de vegetação e bastante interferência antrópica culminando em uma área de risco, não seria possível a regeneração natural. Assim, ocorre a necessidade de primeiramente realizar-se uma recuperação física para posterior revegetação e regeneração biológica.
