Avaliação ambiental e morfológica da bacia do rio Jundiá-Mirim: diagnósticos e subsídios para gestão ambiental

Cesar de Oliveira Ferreira Silva

Gerson Araujo de Medeiros

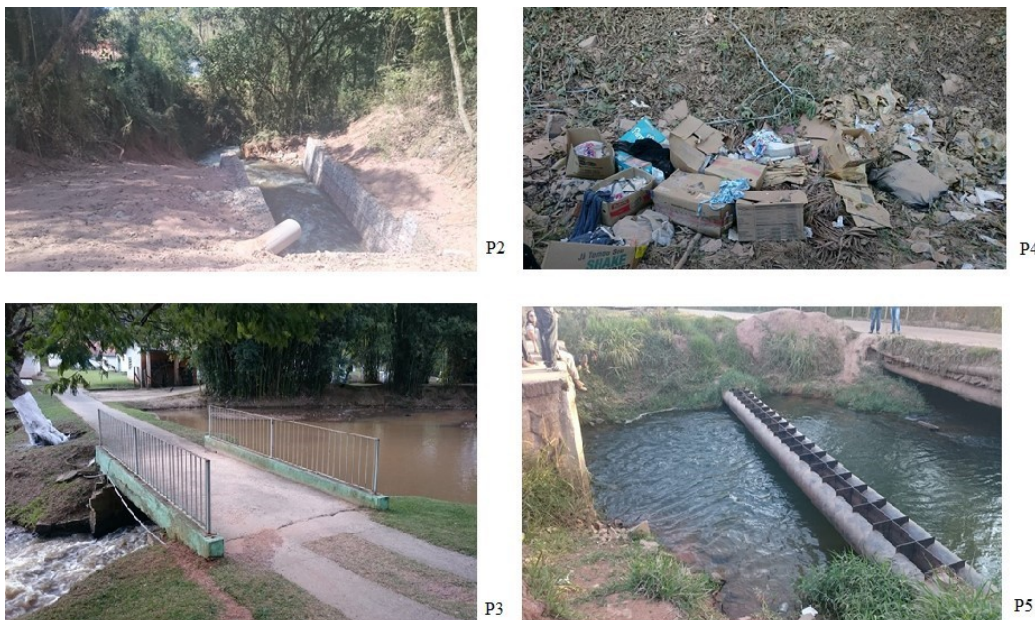
A ocorrência de evidências de eventos erosivos, contaminação biológica (por espécies vegetais exóticas que não permitem a regeneração da vegetação nativa) (FENGLER; MORAES; RIBEIRO et al, 2015) e indicações de ausência de monitoramento ambiental, como visto na Figura 3.

Figura 3. Registros fotográficos das visitas aos pontos de observação. Margens degradadas e vegetação exótica (P2), represamento e solapamento de margens (P3), descarte irregular de resíduos sólidos (P4) e acúmulo de sedimentos visíveis (P5).

Essas evidências mostram que a degradação das APPs na sub-bacia foi um processo desenvolvido temporalmente de forma contínua pela ausência de ações de gestão ambiental da qualidade ambiental das margens fluviais. Isso impactou diretamente na produção de água (TUCCI, 2005) implicando em prejuízos à biodiversidade e ao desenvolvimento humano da região que depende desse manancial.
