Revista Eletrônica do Programa de Pós-Graduação em Geografia - UFPR

ANÁLISE DA DISTRIBUIÇÃO PLUVIOMÉTRICA NA CIDADE DE SALVADOR E SEUS IMPACTOS AMBIENTAIS: O CASO DOS DESLIZAMENTOS EM SÃO CAETANO NO PERÍODO DE 2007 A 2012

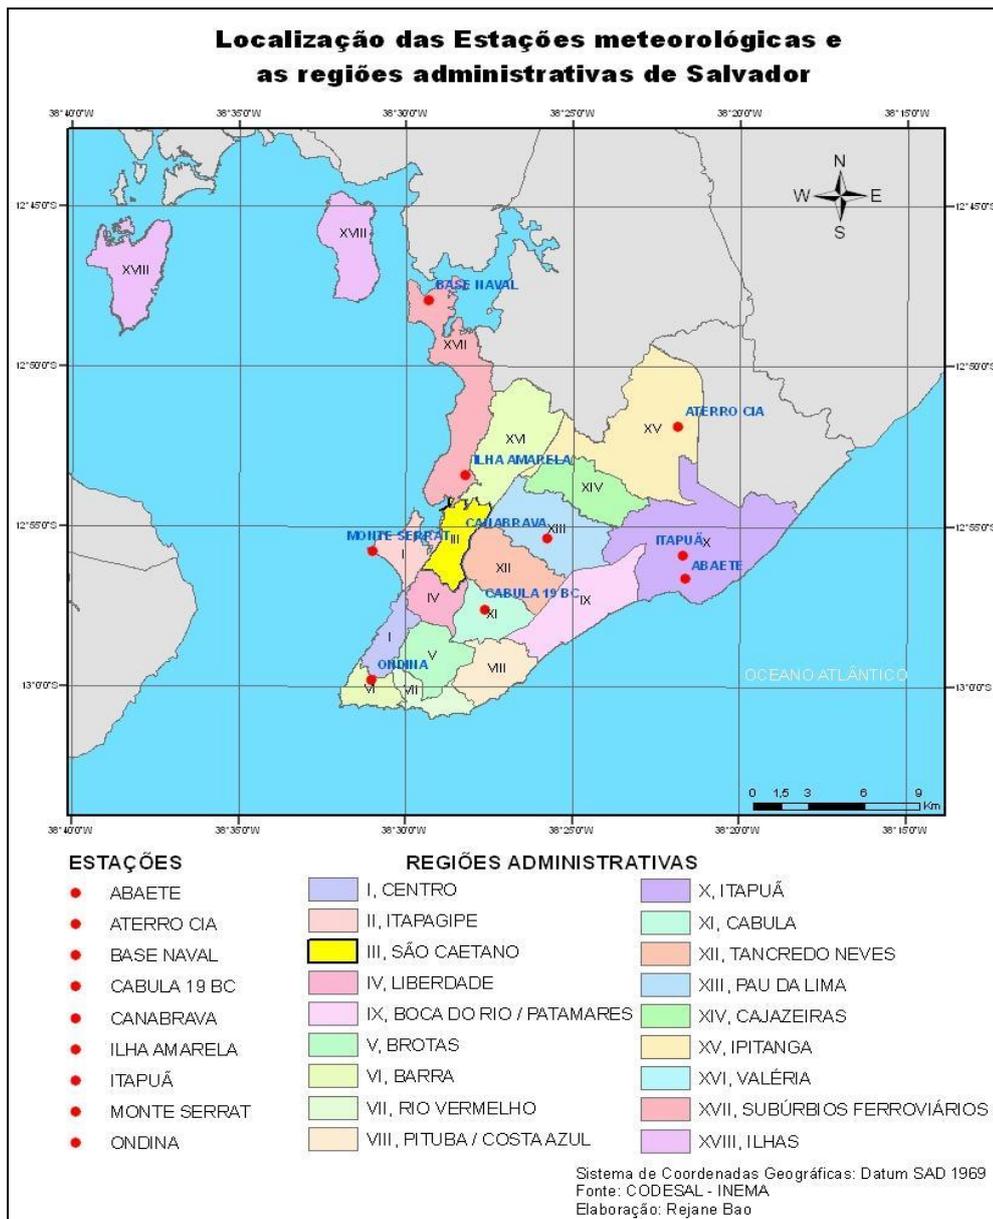
Figura 1: Localização das estações meteorológicas e as regiões administrativas de Salvador. Fonte: CODESAL – Defesa Civil

Segundo o PDDU – Plano Diretor de Desenvolvimento Urbano, a cidade do Salvador é dividida em 18 regiões administrativas - RA (figura 1), as quais são RA I - Centro, RA II - Itapagipe, RA III - São Caetano; RA IV - Liberdade; RA V - Brotas; RA VI - Barra; RA VII - Rio Vermelho; RA VIII - Pituba/Costa Azul; RA IX - Boca do Rio/Patamares; RA X - Itapuã; RA XI - Cabula; RA XII - Tancredo Neves; RA XIII - Pau da Lima; RA XIV - Cajazeiras; RA XV - Ipitanga; RA XVI - Valéria; RA XVII - Subúrbios Ferroviários e a RA XVIII - Ilhas de Maré e dos Frades (Figura 1).

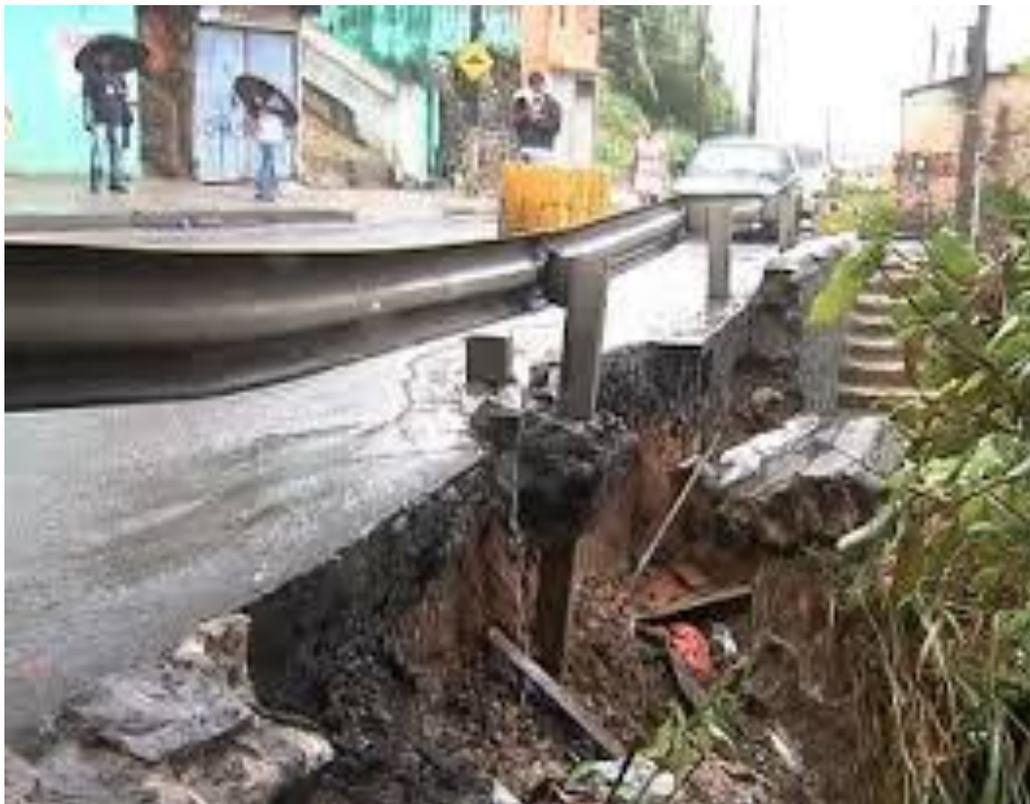
Figura 02: Deslizamento na Rua General Siciliano, Ladeira do Cacau na RA de São Caetano. Fonte: Página do g1.globo.com/bahia.

Os deslizamentos na RA de São Caetano apresentam perigo as moradias da região, assim como, a população que circula e reside no local. As ruas da região são prejudicadas em decorrências aos deslizamentos (Figura 2). No final de linha do bairro São Caetano (Figura 03) observa-se moradias irregulares com deslizamentos atingindo as mesmas.

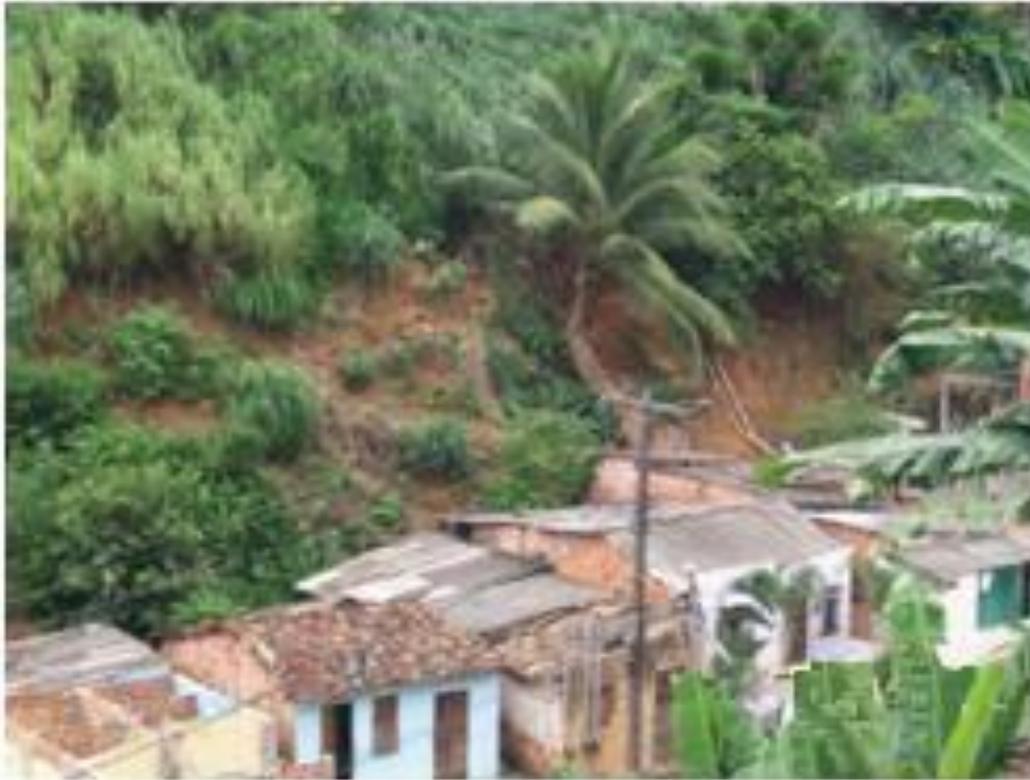
Figura 03: Deslizamentos no final de linha do bairro de São Caetano – RA São Caetano. Fonte: SOUZA, Adelaide Cerqueira.

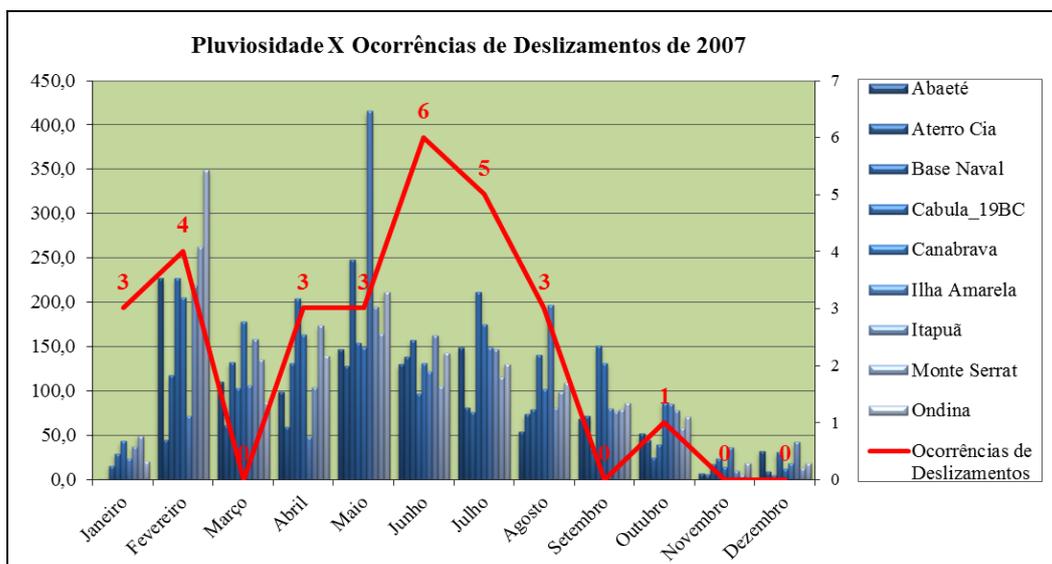
No ano de 2007, foram registrados poucos deslizamentos na região da São Caetano, com 6 no mês de maio e total de 28 deslizamentos, a menor quantidade de ocorrências no período analisado (figura 2).

Figura 2 – Pluviosidades X Ocorrências de Deslizamentos da RA de São Caetano no ano de 2007. Fonte: CODESAL, 2013. INEMA, 2013. Organizado pelo Autor, 2013.

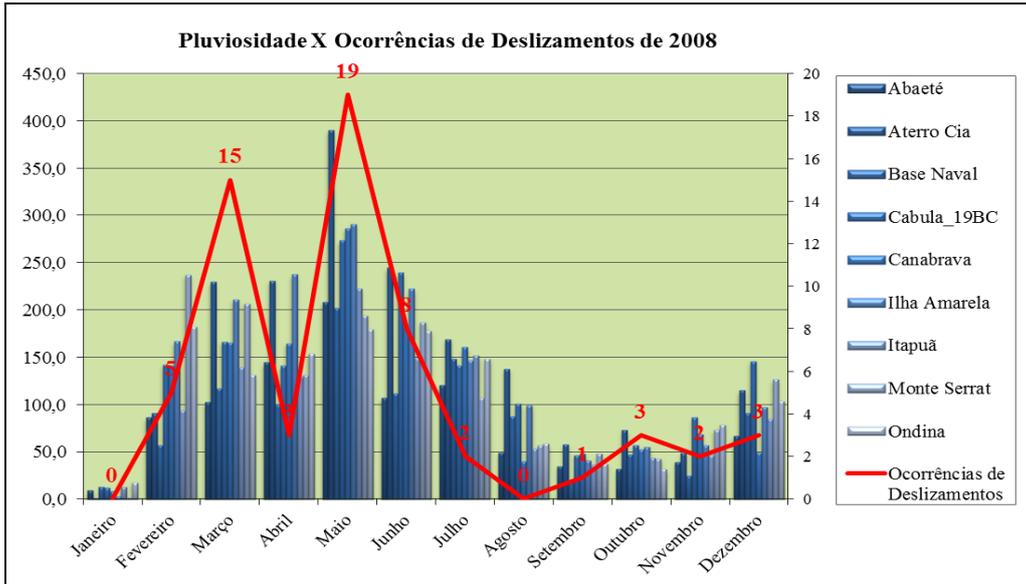
O gráfico a seguir (figura 3), correspondente aos deslizamentos de 2008, percebe-se que os meses de março e maio obtiveram maiores ocorrências, com 15 e 19 respectivamente. Assim como apresentaram os meses com maiores índices pluviométricos, sendo que no mês de março registrou-se total máximo de 230,0 e no mês de maio total máximo de 390,0.

Figura 3 – Pluviosidades X Ocorrências de Deslizamentos da RA de São Caetano no ano de 2008. Fonte: CODESAL, 2013. INEMA, 2013. Organizado pelo Autor, 2013.

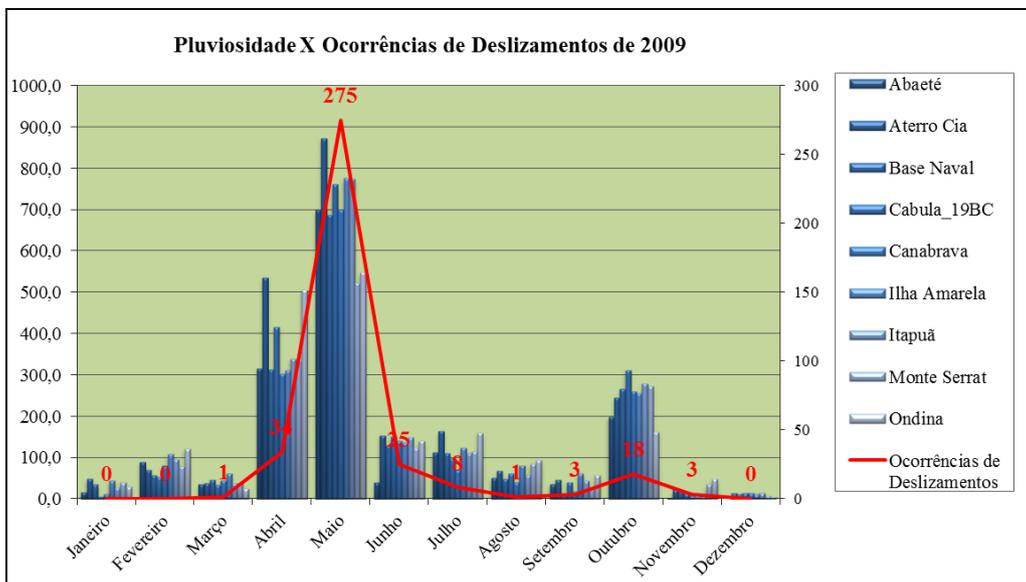
Relacionando os dados históricos de pluviosidade e de ocorrências de deslizamento do ano de 2009 (Figura 4), observa-se um aumento nas ocorrências de deslizamentos no mês de maio, totalizando 275 ocorrências de deslizamentos com total pluviométrico máximo registrado na estação Aterro Centro Industrial de Aratu - CIA de 872,6mm. O mês de abril teve 34 registros de deslizamentos no SIGA III de São Caetano.

Figura 4 – Pluviosidades X Ocorrências de Deslizamentos da RA de São Caetano no ano de 2009. Fonte: CODESAL, 2013. INEMA, 2013. Organizado pelo Autor, 2013.

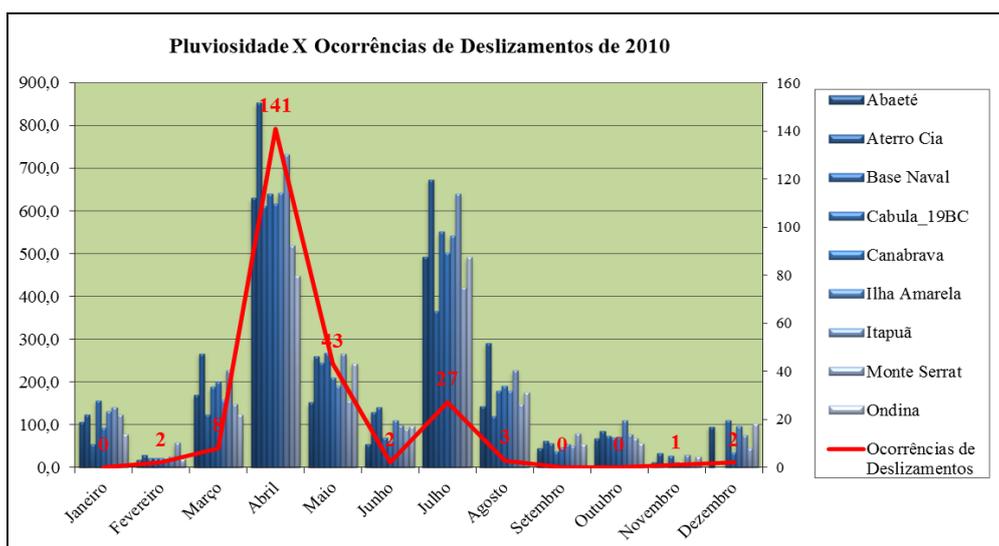
A maior quantidade de ocorrências de deslizamentos registradas na região de São Caetano no ano de 2010 (gráfico 4) ocorreu no mês de abril, coincidindo com o período de maior índice pluviométrico registrado, com total máxima na estação de Aterro Cia de 853,00mm. O mês de Julho registrou o segundo maior índice pluviométrico, porém não corresponde a segunda maior ocorrência de deslizamentos que foi registrada no mês de maio com 43 ocorrências e o mês de julho teve 27 ocorrências.

Figura 5 – Pluviosidades X Ocorrências de Deslizamentos da RA de São Caetano no ano de 2010. Fonte: CODESAL, 2013. INEMA, 2013. Organizado pelo Autor, 2013.

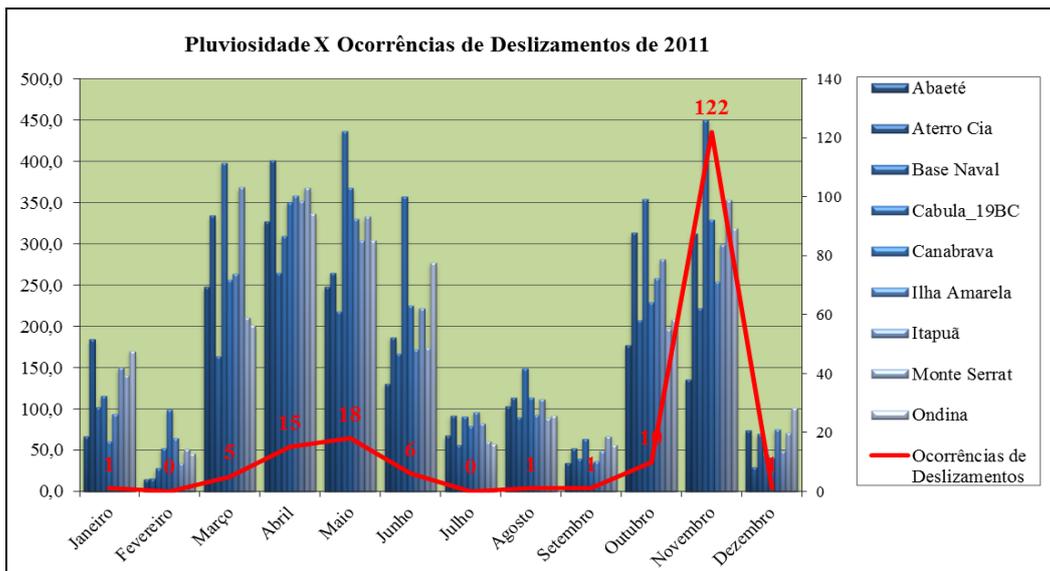
Com a correlação dos dados de pluviosidade e de ocorrências de deslizamentos do ano de 2011 (figura 6), podemos relatar que esse ano foi atípico devido a mudanças nas tendências de ocorrências. O mês de novembro teve o maior número de ocorrências registrado, com 122 deslizamentos na região de São Caetano, seguidos de 18 no mês de maio e 15 no mês de abril. Portanto, no ano de 2011 o maior período de ocorrências de deslizamentos, não correspondeu aos meses de maiores índices pluviométricos na cidade de Salvador.

Figura 6 – Pluviosidades X Ocorrências de Deslizamentos da RA de São Caetano no ano de 2011. Fonte: CODESAL, 2013. INEMA, 2013. Organizado pelo Autor, 2013.

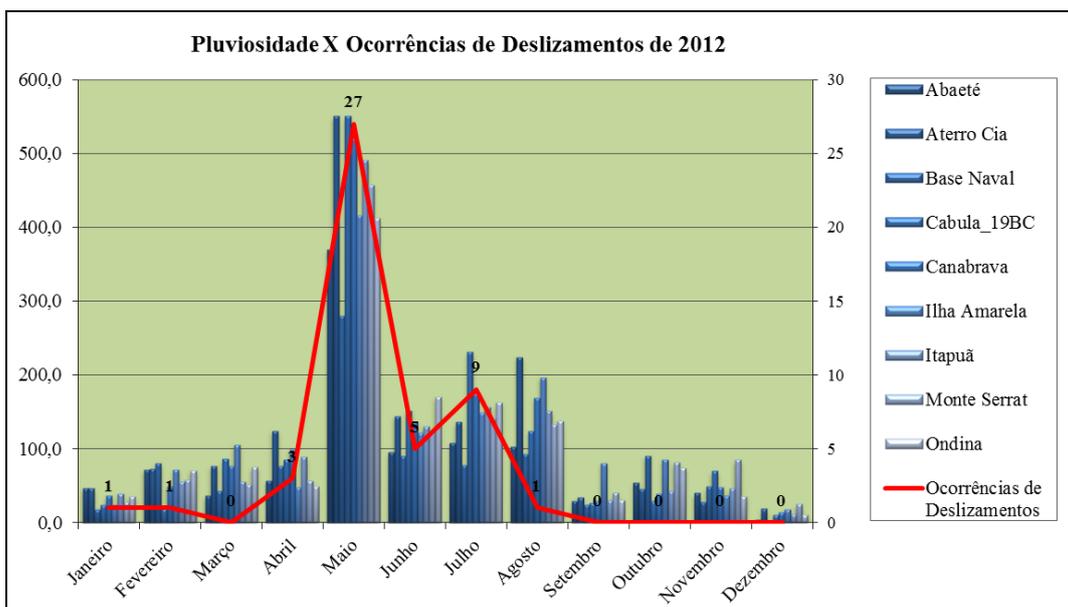
No ano de 2012, o maior número de ocorrência está concentrado no mês de maio com 27 deslizamentos, seguido de Julho com 9 ocorrências e comparando com os outros anos em análise foi o ano que obteve o segundo menor número de ocorrências na região de São Caetano.

Figura 7 – Pluviosidades X Ocorrências de Deslizamentos da RA de São Caetano no ano de 2012. Fonte: CODESAL, 2013. INEMA, 2013. Organizado pelo Autor, 2013.
