CARACTERIZAÇÃO E ANÁLISE ESTATÍSTICA DA EROSÃO MARGINAL NA SUB-BACIA HIDROGRÁFICA DO CÓRREGO DAS PITAS - MATO GROSSO

CHARACTERIZATION AND STATISTICAL ANALYSIS OF THE MARGINAL EROSION IN THE SUB-BASIN STREAM OF PITAS – MATO GROSSO

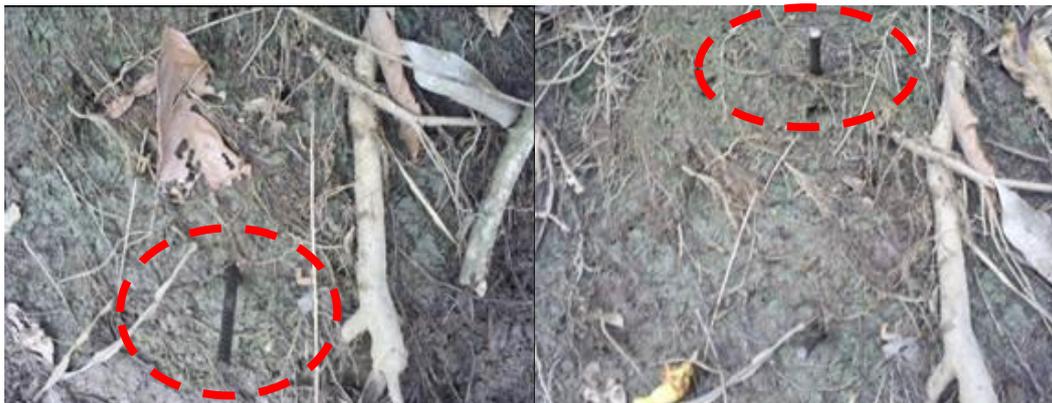
Figura 2: Técnica de pinos para monitorar a erosão marginal na sub-bacia hidrográfica do córrego das Pitas.

Para inserção dos pinos, a posição utilizada foi a horizontal, posicionados acima do nível da água. Foram fixados pinos de vergalhão $\frac{3}{4}$ com comprimento de 0,50 m e 0,30 m de diâmetro, dos quais 10 cm ficaram expostos para quantificação da erosão marginal (Figura 2).

A verificação do recuo da margem foi realizada após o período chuvoso, com auxílio de trena para medir a erosão de cada margem do córrego das Pitas.

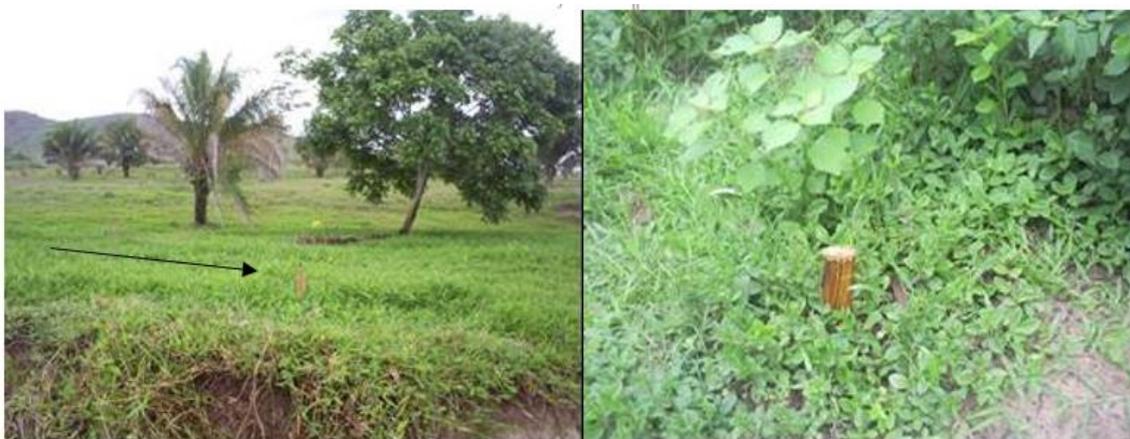
Figura 3: Técnica de fixação da estaca para monitorar a erosão marginal na sub-bacia hidrográfica do córrego das Pitas.

As estacas foram colocadas em seis pontos ao longo do perfil longitudinal do córrego das Pitas, tendo o mesmo cuidado com sua inserção para melhor identificação. As fixações das estacas foram na posição vertical com 2 m de distância da margem. As estacas podem ser fixadas pelas marcas de desabamentos localizados em talude e na grande flutuação do nível d'água durante os maiores eventos de chuva, processo que favorece a ocorrência de colapso no solo e surgimento de desabamentos de maior porte (Figura 3).

A técnica das estacas é utilizada principalmente para garantir o controle de erosão caso ocorram desbarrancamentos que provoquem a perda dos pinos. Essa técnica constitui-se na instalação de estacas de madeira com 10 cm expostas na parte superior das margens, posicionadas de forma que não sejam afetadas por prováveis desmoronamentos e retiradas pela ação dos habitantes locais (HUGUES, 1977).

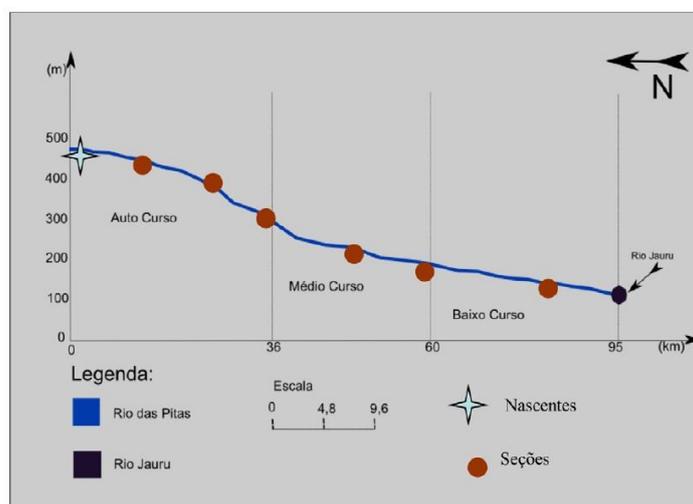
Figura 4: Perfil longitudinal com as seções monitoras (Nascentes – Seção I).

A sub-bacia hidrográfica do córrego das Pitas tem aproximadamente 475 km², possui suas nascentes na Depressão Jauru com 480 m de altitude, com diferentes compartimentos litológicos, geomorfológicos e topográficos. Foram monitoradas sete seções ao longo do perfil longitudinal (Figura 4).

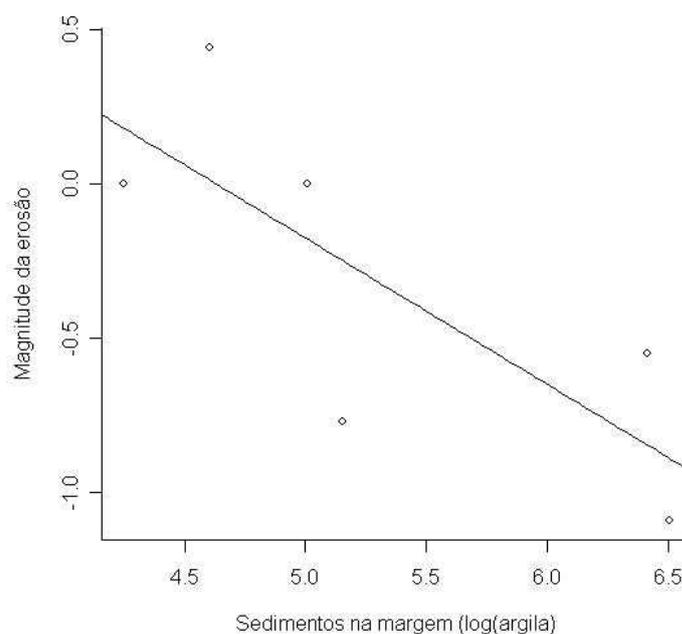
Figura 6: Relação entre a magnitude da erosão (cm) e a quantidade de argila ao longo das seções da sub-bacia hidrográfica do córrego das Pitas, MT (2007 e 2008) ($P < 0,05$).

A magnitude da erosão, entretanto, variou de acordo com quantidade de argila na margem ($P < 0,05$, $N = 6$), sendo observada a relação negativa entre a erosão e a quantidade de argila (Figura 6). Um dos fatores que deve ter proporcionado para esse resultado foi variância considerando que os sedimentos servem como agente agregador. A concentração de argila faz os solos serem muito plásticos e pegajosos quando estão úmidos, ao passo que, quando secos, são extremamente duros, propiciando a formação de fendas, que os tornam vulneráveis à erosão, provocando o desmoronamento em blocos (SOUZA, 2004).

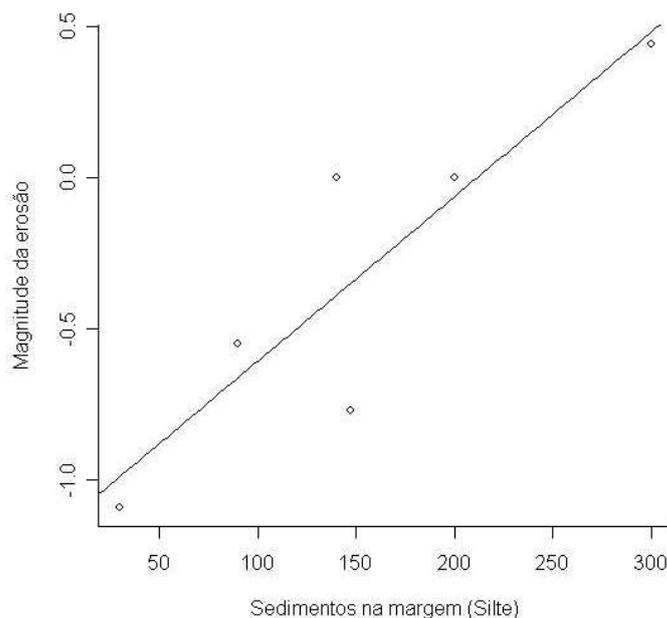
Figura 7: Relação entre a magnitude da erosão (cm) e a quantidade de silte ao longo das seções da sub-bacia hidrográfica do córrego das Pitãs, MT (2007 e 2008) ($P<0,05$).

A proporção do silte influencia na magnitude da erosão ($P=0,02$, $N=6$); porém, foi observada uma relação positiva entre a erosão e a quantidade de silte na margem (Figura 7), indicando que esse sedimento não agiu como agente agregador para reter a erosão marginal, correspondendo à hipótese esperada.
