MAPEAMENTO DE ESTABILIDADE DE ENCOSTAS: O CASO DA BACIA HIDROGRÁFICA DO CÓRREGO DO YUNG (JUIZ DE FORA-MG)

EVALUATION OF STABILITY INDEX IN YUNG'S WATERSHED (JUIZ DE FORA-MG)

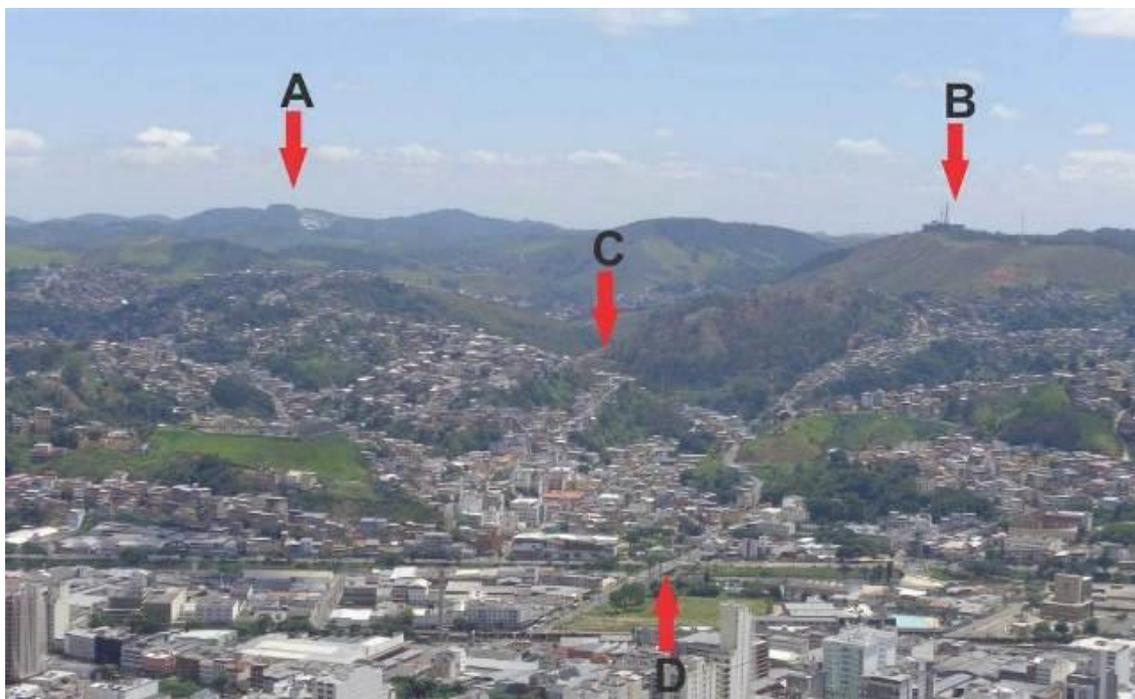
Na figura 2 é possível visualizar a BHCY de “frente”, ou seja, da porção à jusante em direção à montante. No ponto A está o limite extremo Norte da Bacia, que é a Pedra Redonda, onde está instalada a Pedreira Santo Cristo. O ponto B é um dos pontos mais elevados e faz parte dos divisores de água da porção Sudeste. O ponto C corresponde ao eixo principal da calha de drenagem da BHCY que deságua no ponto D, no encontro com o Rio Paraibuna.

FIGURA 2: Vista Panorâmica da BHCY a partir do Mirante do Morro do Imperador.

Conforme é possível ver na imagem da figura 2 a ocupação do solo na BHCY possui uma estrutura urbana consolidada e caracterizada por uma ocupação bastante adensada sobre uma malha viária estreita e curvilínea, em busca de menores declividades. As ocupações nas encostas íngremes configuram uma situação tão preocupante que fazem desta área uma parte prioritária para receber programas de prevenção, recuperação e estabilização de áreas de risco sujeitas a deslizamentos (PJF, 2004).

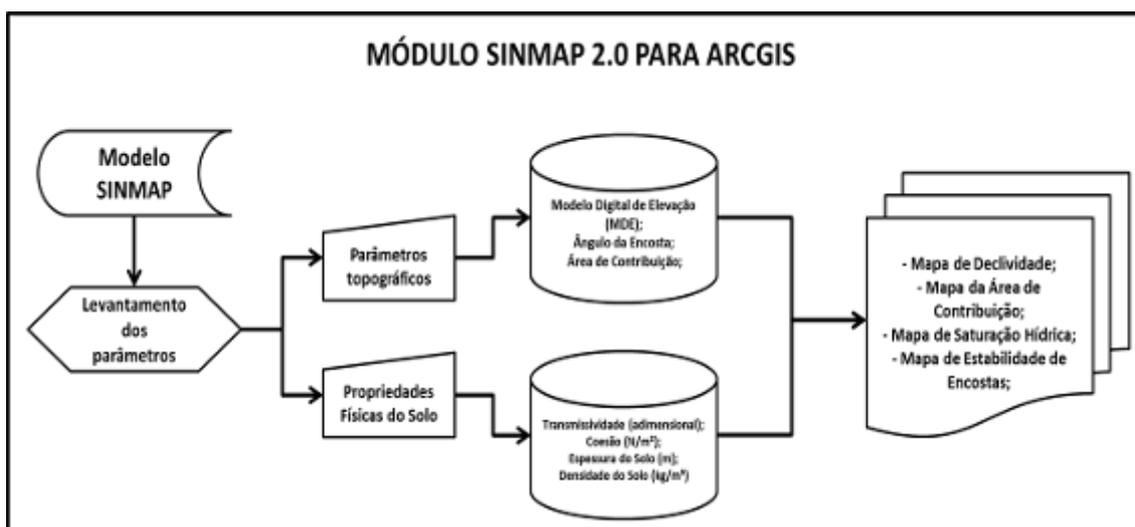
A figura 3 apresenta o fluxograma de funcionamento do módulo SINMAP 2.0. Para a operacionalização do módulo é necessário que sejam inseridos os parâmetros da área de estudo, já levantados previamente. Tais dados se dividem em: Topográficos (Modelo Digital de Elevação, Ângulo da Encosta e a Área de Contribuição da Bacia), e Propriedades Físicas do Solo (Transmissividade, Coesão, Espessura e Densidade). Após esta etapa, o módulo fará o processamento dos dados e compilará os mapas de: Declividade, Área de Contribuição, Saturação Hídrica e, Estabilidade de Encostas.

FIGURA 3: Fluxograma de Funcionamento do Módulo SINMAP 2.0

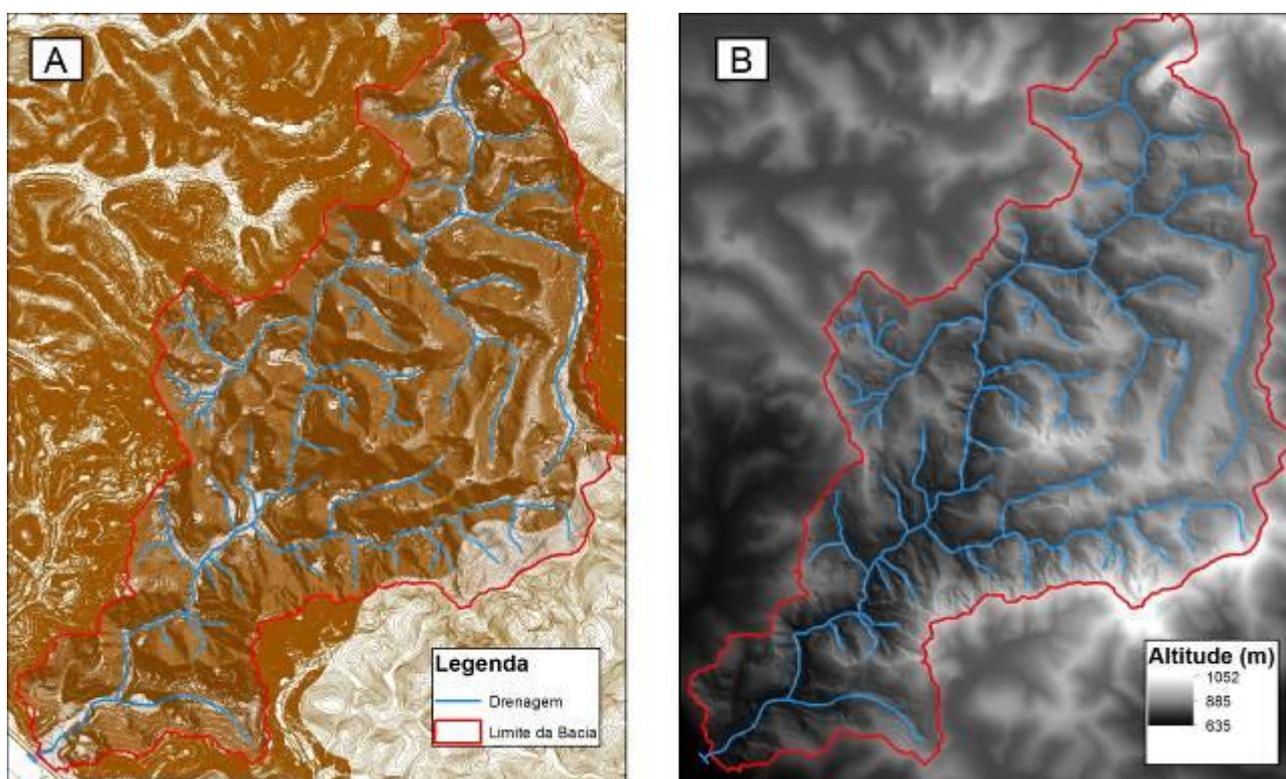
FIGURA 4: Etapas para geração do modelo digital de elevação: Imagem A, curvas de nível (marrom) e drenagem (azul) utilizados para a interpolação; imagem B, o modelo digital de elevação gerado a partir da interpolação dos dados.

O Modelo Digital de Elevação (MDE) necessário para a elaboração do mapa de declividade foi gerado a partir da interpolação das curvas de nível obtidas através do modelo topográfico de perfilhamento à Laser - Light Detection and Ranging (LiDAR), tal material foi gerado pela empresa ESTEIO no ano de 2007 e constitui o levantamento topográfico mais recente para o município de Juiz de Fora (ESTEIO, 2007).

As curvas de nível estão disponíveis com equidistância de 1 (um) metro, o passo para a interpolação foi feito através do SIG ArcGIS 10.2.2 (ESRI, 2014), utilizando a ferramenta disponível no ArcToolbox: Spatial Analyst > Interpolação > Topo para Raster (figura 4A e 4B), no intervalo de coordenadas 670500/670000E e 7593000/7602000S - sistema UTM (Universal Transversa de Mercator), referenciado em SIRGAS 2000/23S, tal material cedido pela Defesa Civil/PJF.

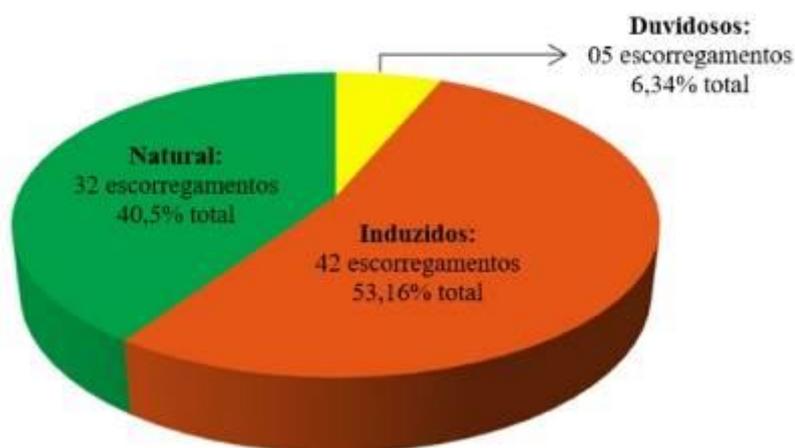
Abaixo estão descritos os tipos de escorregamentos encontrados (quanto a sua origem) BHCY e no gráfico da figura 5 estão representadas as quantidades e proporcionalidades dos escorregamentos encontrados.

FIGURA 5: Proporcionalidade de Escorregamentos na BHCY

Tais processos foram divididos nestas três classes ao serem analisados em campo e através de imagens aéreas dos locais onde ocorrem os escorregamentos. Isso porque os tipos (quanto à origem) Naturais e Induzidos são nítidos quando visualizados destas duas formas (em campo e imagem aérea), porém os duvidosos podem ter sido “mascarados” por ação antrópica e/ou serem escorregamentos anteriores à ocupação urbana na área.

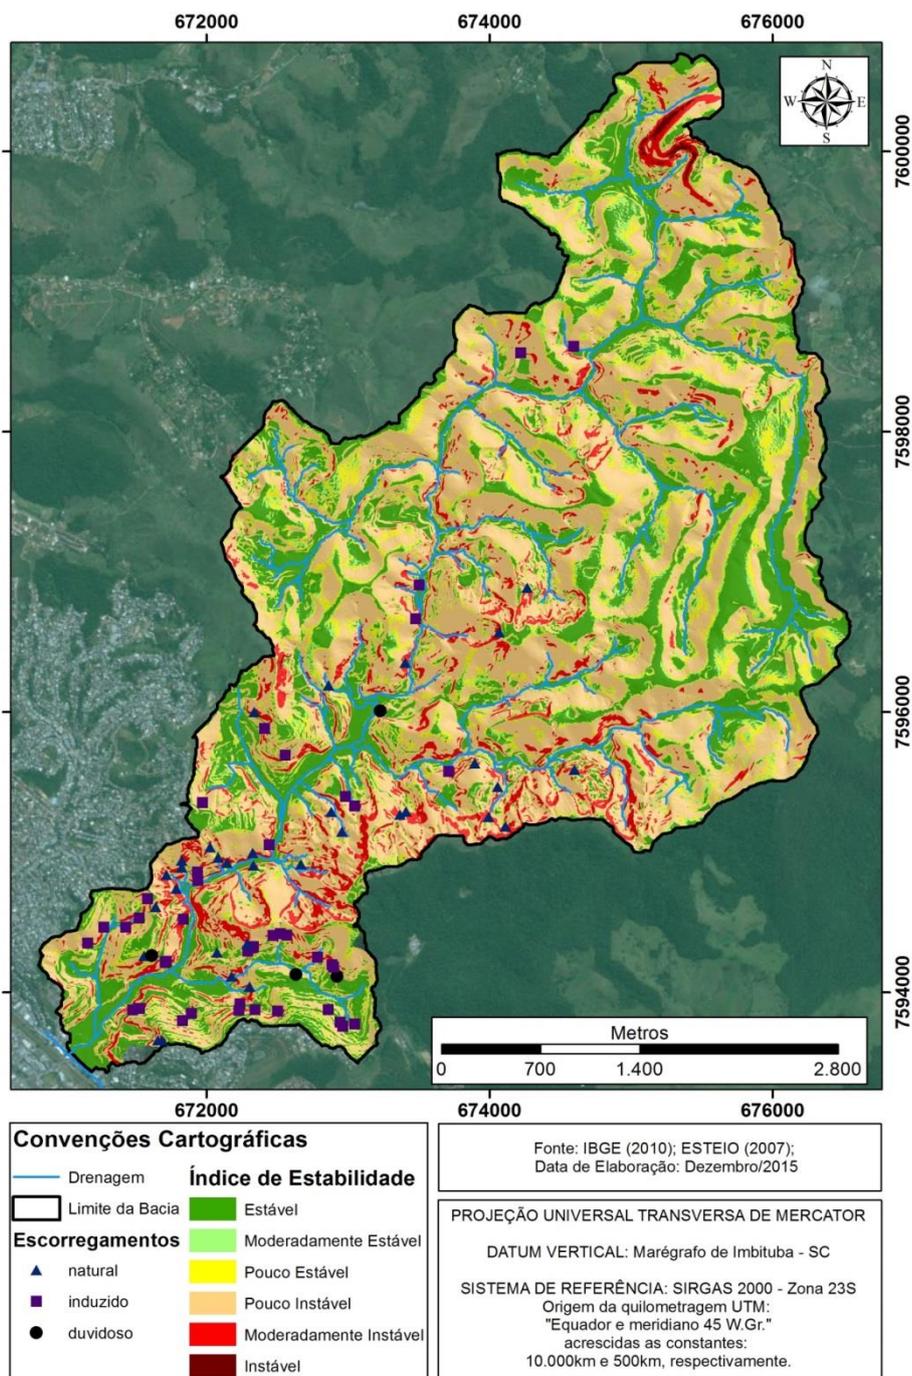
A partir do resultado final da análise do modelo SINMAP, foi gerado o mapa de estabilidade de encostas. Nele, de acordo com a metodologia proposta por Pack (1998), estão presentes as 6 classes de estabilidade (Figura 6), que, de acordo com a tabela 1, parte da menos

estável até a mais estável, são elas: Estável, Moderadamente Estável, Pouco Estável, Pouco Instável, Moderadamente Instável e Instável. As três primeiras citadas correspondem as classes de maior estabilidade, porém nas três últimas são designadas aquelas de maior instabilidade. Portanto, a seguir estão os valores tabelados, e o respectivo mapa de instabilidade correspondente.

FIGURA 6: Mapa de Estabilidade de Encostas da Bacia do Yung
FONTE: Elaborado pelo próprio autor

A partir da análise dos dados da tabela 1 e do mapa da figura 6, destaca-se que 45,95% da área total da bacia, ou 9,03km², possui parcial estabilidade ou plena estabilidade, de acordo com o modelo, sendo que 27,15% ou 5,34km² da área total da bacia corresponde à áreas de completa estabilidade (Stable), onde foi encontrada uma cicatriz de escorregamento, referente à cortes de taludes de origem antrópica.

Diante disso, a área cai drasticamente para a classe moderadamente estável (Moderately Stable), sendo apenas 7,25% ou 1,43km² da área total, onde não foram encontradas qualquer cicatriz de escorregamento. No que tange as áreas Pouco Estáveis (Quasi-Stable), passa para 11,55% ou 2,26km² da área total da Bacia do Yung, nesta classe também não foram encontradas qualquer cicatriz de escorregamento.

Diante dos dados, pouco mais de 54% da área da Bacia Hidrográfica do Córrego do Yung ou 10,67km² do total são consideradas áreas de baixa, alta e altíssima instabilidade, segundo o modelo SINMAP. Desse total de áreas instáveis 46,8% ou 9,24km² estão no limiar inferior de instabilidade (Pouco Instável – ou Lower Threshold), significando que o número de cicatrizes de escorregamentos situados nesta classe foram o total de vinte e cinco (25), que são de origem induzida, ou seja, além do fator de instabilidade, a ocupação urbana afetou na indução deste processo. Isso gira em torno de uma cicatriz de escorregamento a cada 0,37km² da classe Pouco Instável. Diante disso, os valores do limiar superior de instabilidade (Moderadamente Instável – ou

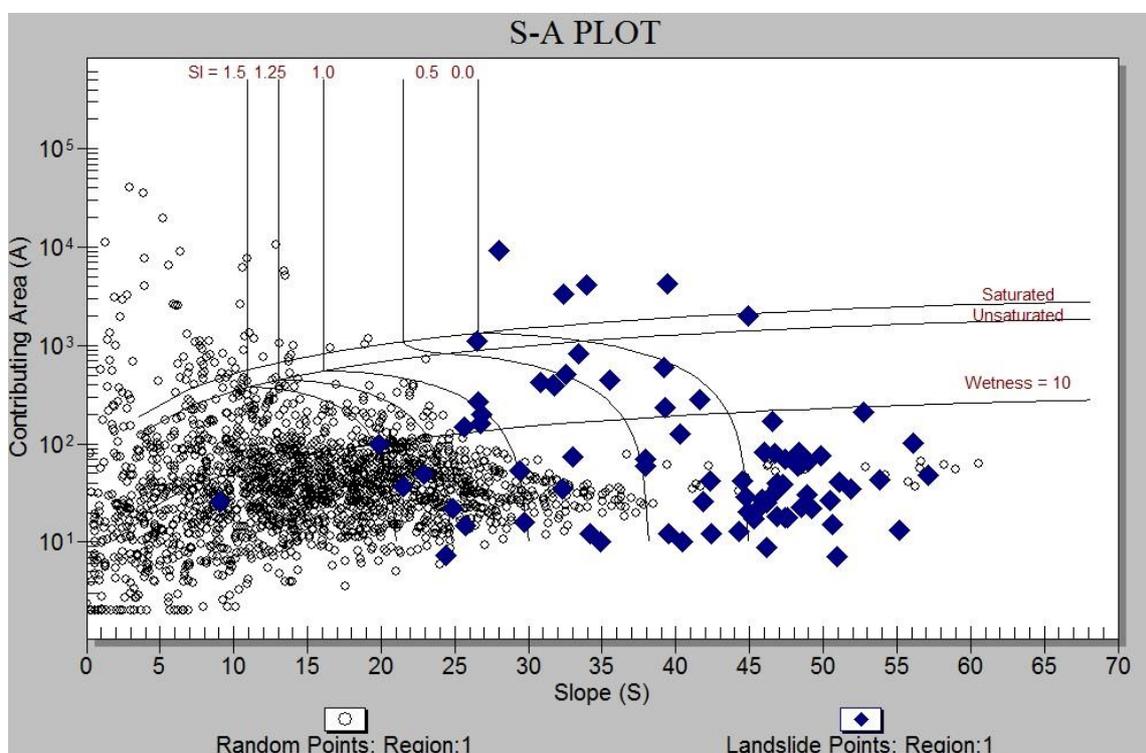
Na figura 7 é mostrado o gráfico gerado a partir do resultado do modelo de validação do SINMAP para a BHCY, nele é feita uma relação entre a área de contribuição (Contributing Area) e a declividade (Slope) da bacia. O gráfico apresenta uma nuvem de pontos aleatórios (Random Points) juntamente com os pontos mapeados das cicatrizes de escorregamento (Landslide Points) distribuídos ao longo das curvas de saturação (Saturated, Unsaturated e Wetness) e de índice de estabilidade (SI).

FIGURA 7: Gráfico de dispersão representando a Área de Contribuição (Contributing area) versus Declividade (Slope) com as cicatrizes mapeadas (azul) e pontos aleatórios (preto).

Interpretando os dados do gráfico é possível perceber que parte considerável dos escorregamentos ocorre em intervalos de declividade superiores a 30° atingindo até cerca de 58° , ou seja, em locais com declividades mais acentuadas. Além disso, a maior parte desses processos ocorre em condição de pouca umidade (Wetness), índice de estabilidade (SI) inferior à 1.25 e área de contribuição inferior à 100m^2 . Isso reflete que não é necessária uma precipitação volumosa para a deflagração dos escorregamentos nas encostas e que o fator topográfico é um importante desencadeador para a ocorrência dos mesmos.

Nota-se que os escorregamentos presentes nas condições insaturada (Unsaturated) e saturada (Saturated) ocorrem principalmente devido à elevação do fator de umidade e ao aumento na área de contribuição, variando entre 100 e 10000m^2 . Em geral, as parcelas de áreas mais instáveis correspondem aquelas onde a declividade é maior do que nas demais áreas. Na figura 8 há uma área específica onde ocorre a maior parte dos escorregamentos, tal área está localizada na porção ao sul da Bacia.

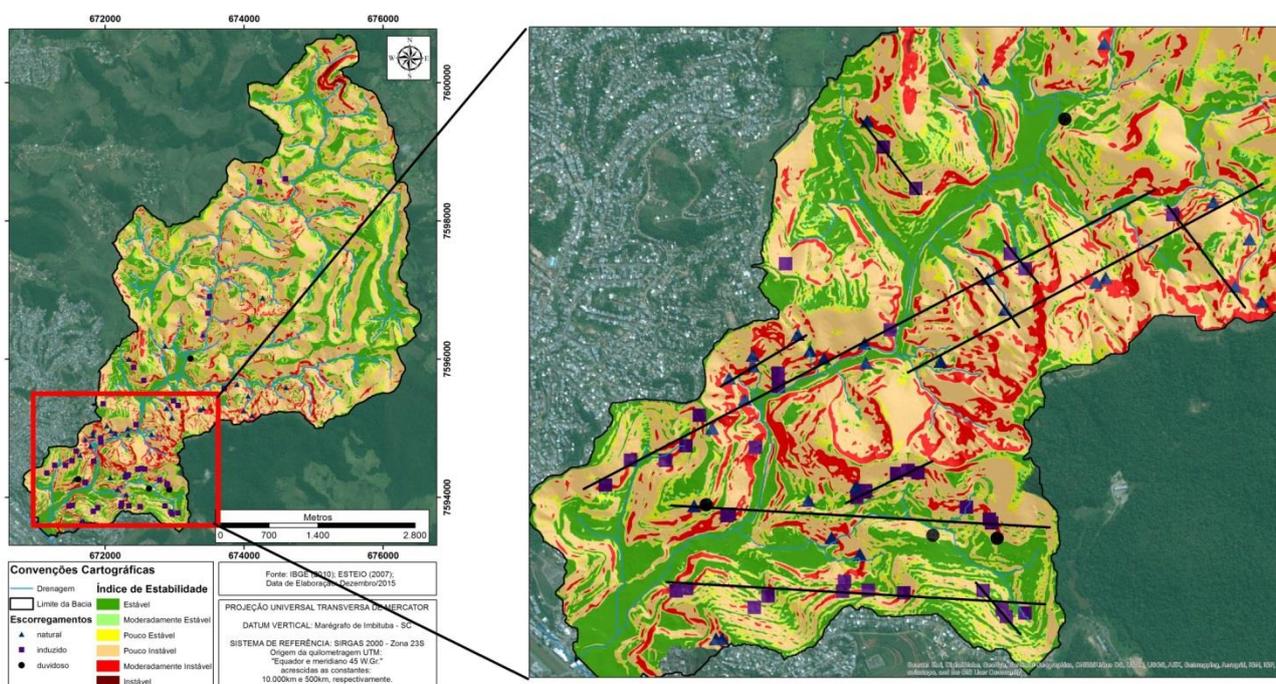
FIGURA 8: Área de Concentração de Cicatrizes na BHCY

Nesta área há uma zona de contato litológico transcorrente entre litotipos presentes na BHCY (MENON JUNIOR, 2016), e esses contatos formam um eixo transversal com os principais lineamentos apresentado na figura 8, ou seja, pode-se considerar que há uma possível ação de caráter interno (estrutura interna das litologias), associado com a dinâmica externa (ação do intemperismo químico) retrabalhando a paisagem. Esse retrabalhamento pode estar provocando um recuo das vertentes juntamente com o alargamento da planície nos arredores (Figura 9A e B), pois ao visualizar a figura 8 é possível notar que há concentração de escorregamentos associados às classes de maior instabilidade das encostas.

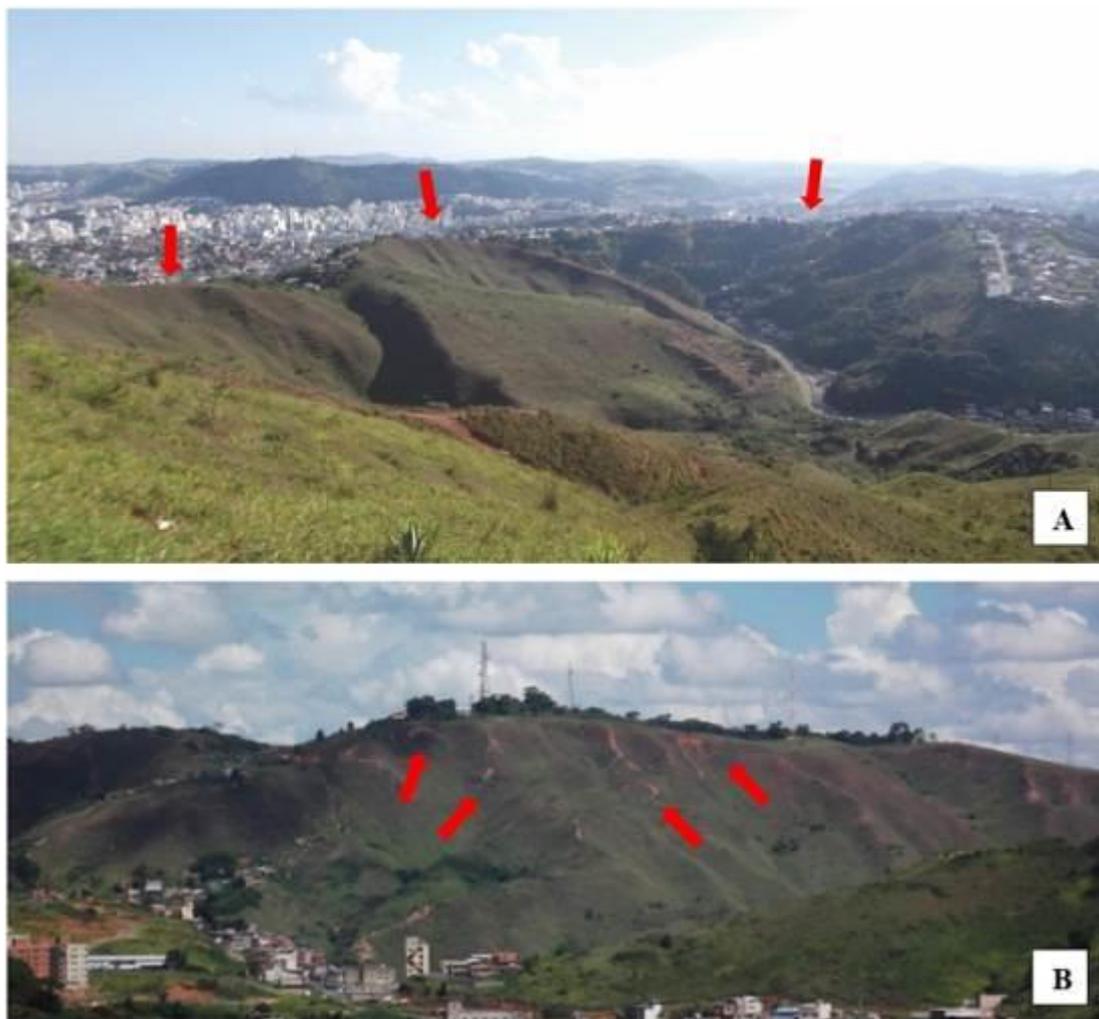
FIGURA 9: Exemplo de recuo das vertentes (A). Visualização da vertente anterior em outro ângulo, mostrando alguns processos erosivos e de movimentação de massa (B) - Indicações com as setas em vermelho.

Nas imagens apresentadas nas Figuras 9A e B podemos notar que as encostas sofrem agressivos processos de desgaste, provocando escorregamentos de dimensões consideráveis, isso sem contar que nesta área encontram-se cerca de 60 cicatrizes escorregamentos (aproximadamente 75% total encontrado na bacia inteira) sendo que todos estão em áreas baixa a alta instabilidade (Pouco Instável e Moderadamente Instável). Portanto, é possível incluir que esta área tem um potencial considerável a esse tipo de processo, onde tal poderia ser considerada uma área de maior risco na Bacia do Yung. Além disso, o desnível altimétrico é bastante incisivo nesta porção da bacia – cotas que superam os 950m de altitude, esta mesma área possui declividades superiores à 30%, evidenciando uma grande susceptibilidade à ocorrência de movimentos de massa nessa região. As demais áreas com potencial instável estão localizadas em áreas situadas próximas ao canal principal e afluentes que desaguam diretamente na drenagem principais (vertentes íngremes, que denunciam o recuo das mesmas em função da energia do relevo), onde também se concentra a ocupação urbana (Figuras 10 e 11).

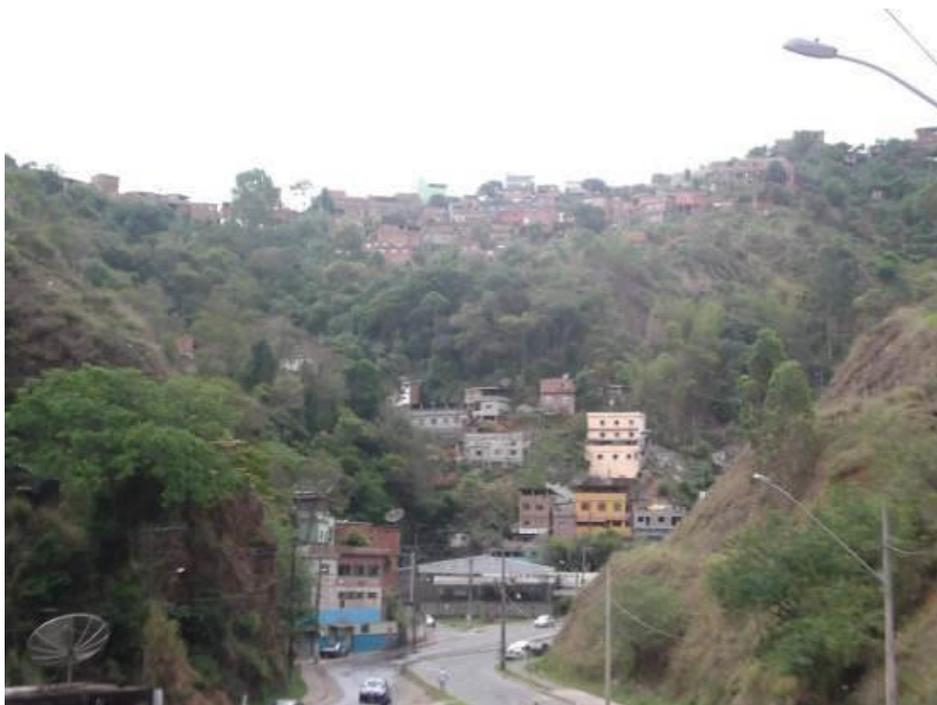
FIGURA 10: Ocupações de Imóveis em áreas de alta instabilidade à instáveis.
FONTE: Acervo do autor

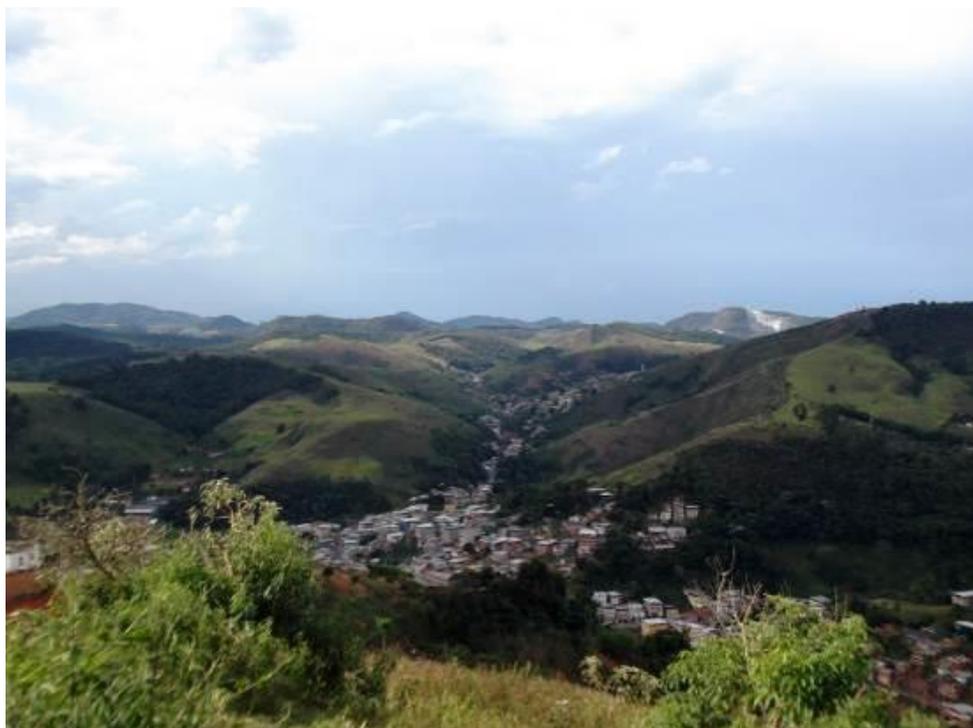
FIGURA 11: Forte entalhamento do canal fluvial, mostrando o grande potencial de suavização das vertentes, e possíveis ocorrências de movimentos de massa na BHCY.
FONTE: Acervo do autor

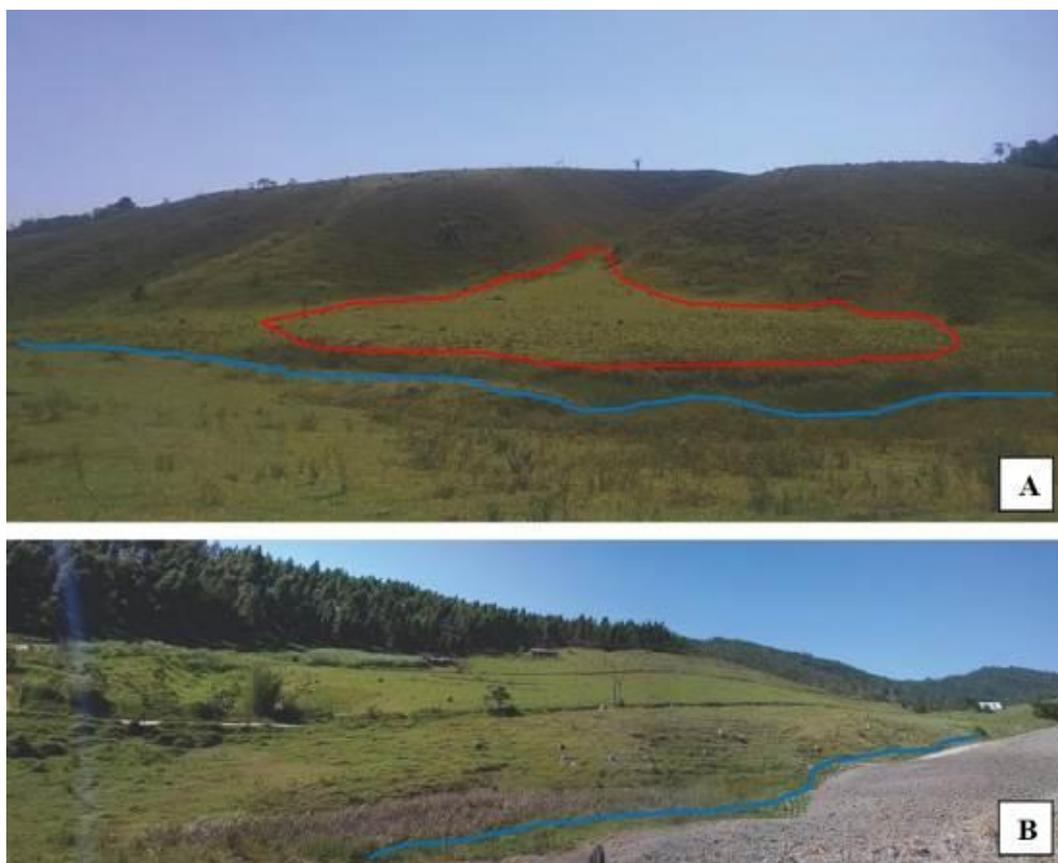
FIGURA 12: Imagens referente as porções Estáveis, Moderadamente Estáveis e Pouco Estáveis apontadas pelo modelo SINMAP, (A) e (B). Linha azul é referente à drenagem e o vermelho à deposição em leque.

Na figura 12A é mostrado um segmento de planície com morrotes ao fundo, é notável a estabilidade do material ao longo das margens, devido ao manejo dos solos próximos à encosta. A deposição pretérita do material em leque denuncia um estágio de diminuição da energia do relevo, o qual deposita o seu material ao longo das margens próximas ao canal e o córrego não consegue transportar o mesmo, por isso a ocorrência de vertentes próximas estarem mais suavizadas. A Figura 12B apresenta a mesma configuração da figura anterior, ela é uma porção à montante do mesmo canal, nesta imagem é possível perceber ainda que o ambiente possui uma redução química do seu material (em função da coloração acinzentada vista em campo), denunciando a saturação por água em períodos mais chuvosos.
