## **TRANSFORMAÇÃO DA PAISAGEM E RECUPERAÇÃO DE ÁREA DEGRADADA POR PROCESSO EROSIVO LINEAR EM PEQUENA PROPRIEDADE RURAL NO MUNICÍPIO DE JUSCIMEIRA - MT**

### **TRANSFORMATION OF THE LANDSCAPE AND RECOVERY OF DEGRADED AREA BY LINEAR EROSIVE PROCESS IN SMALL RURAL PROPERTY IN THE MUNICIPALITY OF JUSCIMEIRA – MT**

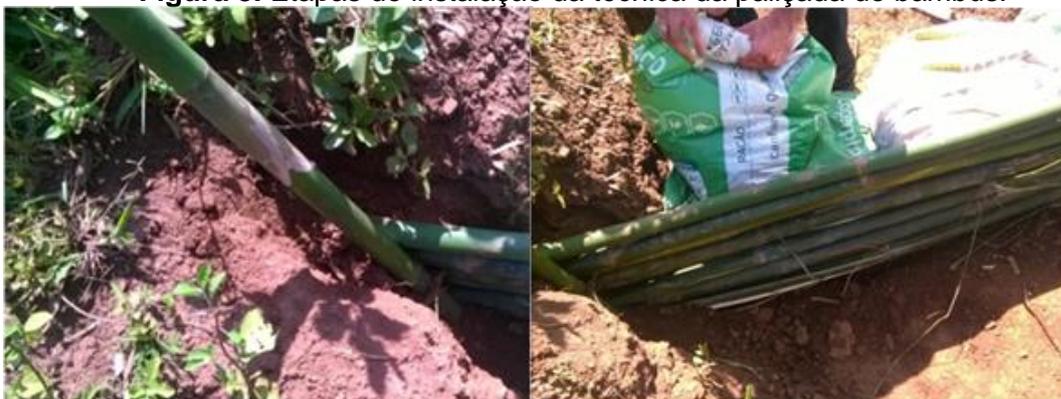
**Figura 3.** Etapas de instalação da técnica da paliçada de bambus.

As etapas seguintes consistiram na implantação propriamente dita da paliçada de bambus. Iniciou-se com a abertura de canaletas nos taludes da erosão, que serviram de apoio e sustentação para as barreiras. Logo após, fixou-se um bambu em cada canaleta na posição vertical e, dentro das canaletas, entrelaçou-se os bambus na posição horizontal. Finalizou-se a instalação da técnica colocando-se sacos de ráfia cheios de terra atrás dos bambus (sentido montante) (Figuras 3 e 4).

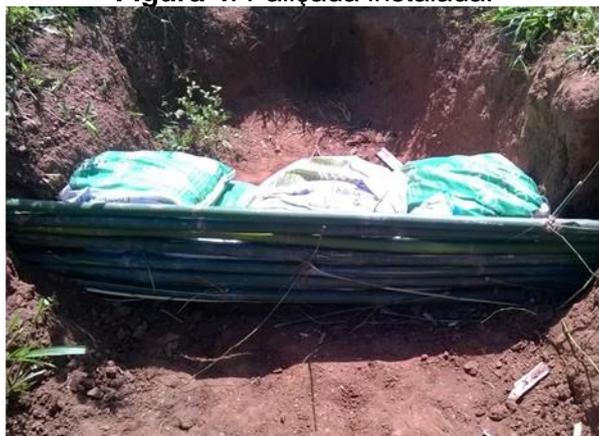
**Figura 4.** Paliçada instalada.

O processo de recuperação da ravina contou com a instalação de três paliçadas de bambus, tendo a primeira (de montante para jusante) 30 cm de altura e posicionada 2 metros antes da cabeceira da ravina, com o objetivo foi o de contribuir com a diminuição da velocidade do escoamento da água. As outras duas, em direção a jusante, já dentro da feição erosiva, tinham 80 cm de altura. A distância entre elas eram de 1 m da primeira para a segunda, e de 3 metros da segunda para a terceira.

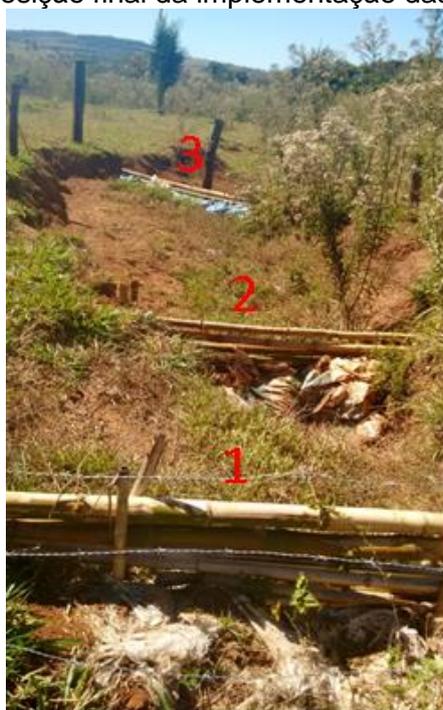
**Figura 5.** Disposição final da implementação das três paliçadas.

Ao final das etapas de instalação das paliçadas, a área foi cercada por arames com a finalidade de impedir o acesso do gado para se alimentar da vegetação que poderia se regenerar de forma espontânea (Figura 5).

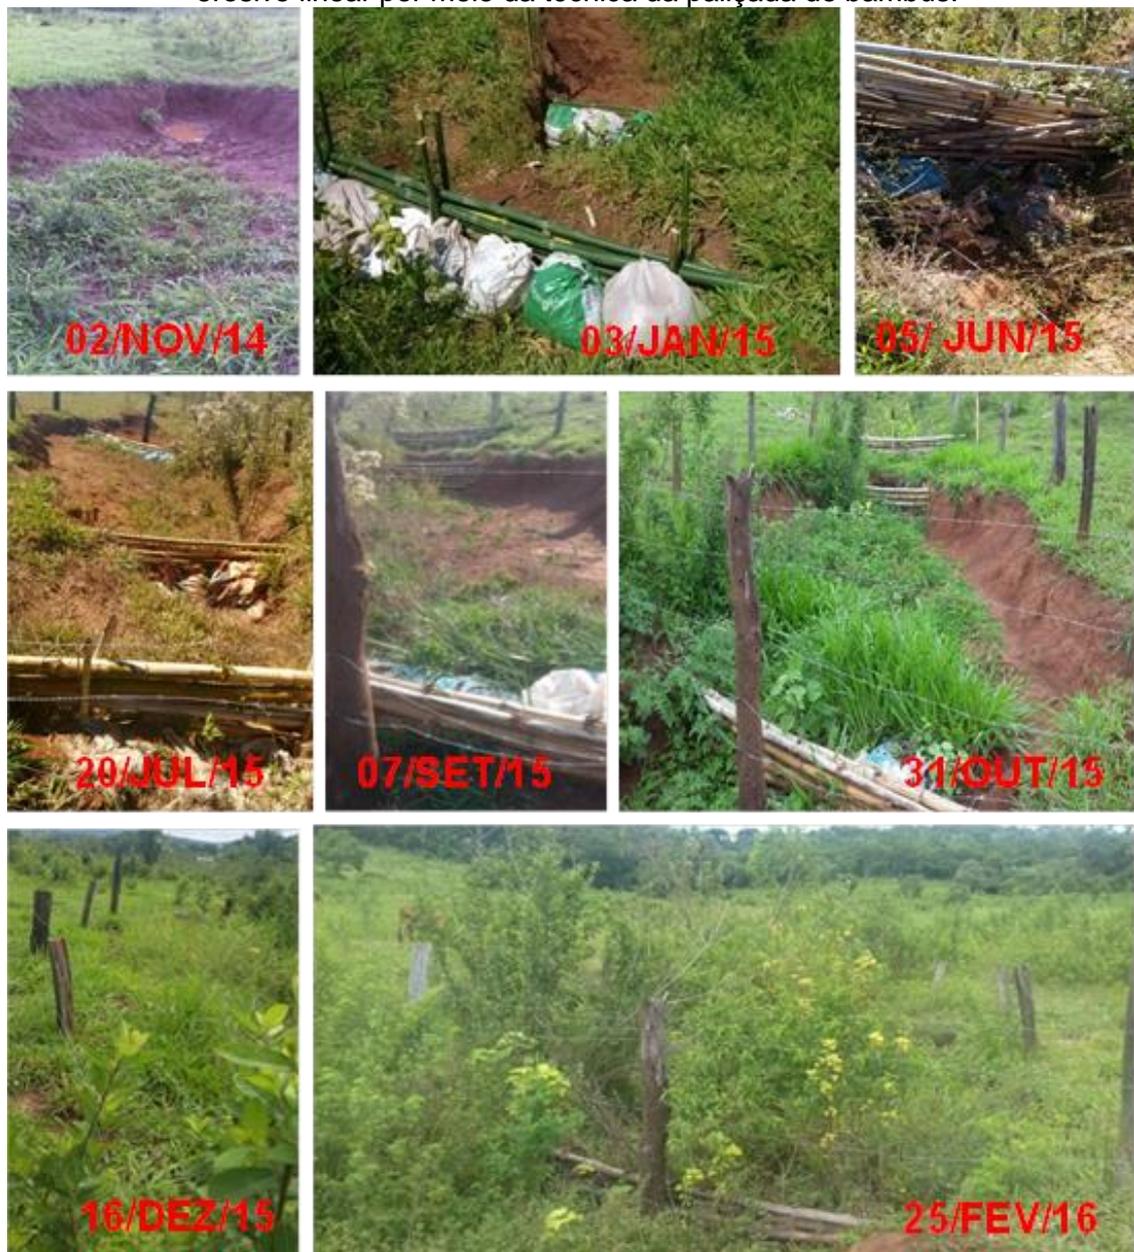
**Figura 6.** Processo de transformação da paisagem em área degradada por processo erosivo linear por meio da técnica da paliçada de bambus.

A periodicidade de monitoramento do processo de recuperação da área e seu registro fotográfico (Figura 6) permitiram uma visão da transformação da paisagem na medida em que a técnica favoreceu: a) diminuição da velocidade do escoamento superficial; b) infiltração das água devido a sua baixa velocidade; c) umidificação da terra, o que favorece o crescimento da vegetação; d) o não acesso do gado permitiu, também, o crescimento da vegetação; e) acúmulo de sedimentos colaborou para entulhar a ravina e, assim, diminuir sua profundidade.

É possível visualizar através da figura 6 as diferenças no processo de recuperação entre os períodos mais secos e úmidos. Nas fotos de novembro de 2014 e janeiro de 2015 observa-se uma coloração verde mais intensa da vegetação, bem como os sedimentos com tonalidades mais fortes de vermelho, do que nas fotos de junho, julho e setembro de 2015. Contudo, já é possível notar o acúmulo de sedimentos nas barreiras com os sacos de ráfia quase soterrados.

Com o retorno da estação chuvosa em outubro de 2015 é possível verificar um avanço maior no processo de recuperação, que culmina, em dezembro de 2015, com a estabilização da ravina.

Por fim, avalia-se positivamente a técnica de recuperação por paliçada de bambus e sacos de rafia na área proposta de estudo. Ainda na figura 6 é possível verificar, no registro fotográfico mais recente a transformação da paisagem, que favoreceu e modificou o processo geomorfológico de morfogênese que atuava na área, para retomada da pedogênese, condição em que há predomínio da infiltração sobre o escoamento superficial. A ravina, que no início do trabalho apresentava 40 m de comprimento, diminuiu sua extensão para 25 m no decorrer do trabalho

desenvolvido, sendo possível perceber a recuperação da vegetação e deposição de sedimentos em toda a sua extensão.
