ANÁLISE DAS ÁREAS SUSCETÍVEIS A INUNDAÇÕES NA BACIA DO RIO FORQUILHAS, SÃO JOSÉ/SC

Francielle da Silva Cardozo*
Maria Lúcia de Paula Herrmann**
Gabriel Pereira***

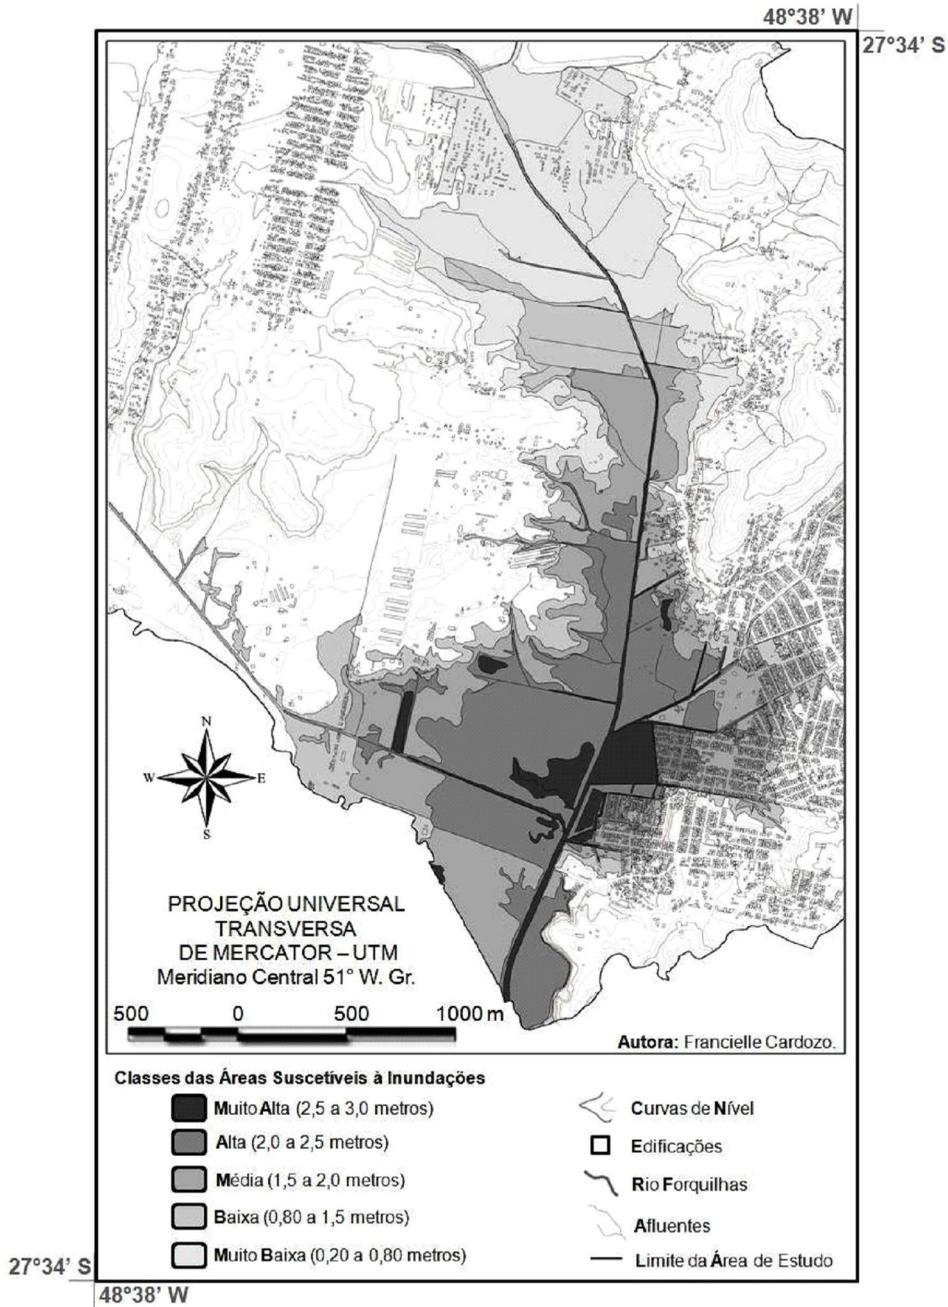
Figura 2: Mapa das áreas suscetíveis às inundações e a mancha de urbanização presente na bacia do rio Forquilhas.

A figura 2 mostra as áreas suscetíveis às inundações na bacia do rio Forquilhas, inseridas na Unidade Geomorfológica Planícies Costeiras, classificadas em muito baixa, baixa, média, alta e muito alta, de acordo com os diferentes graus de suscetibilidade.

As áreas suscetíveis às inundações muito baixas correspondem ao setor do médio vale da bacia, localizadas no modelado de acumulação terraço fluvial, margeando o início do modelado de acumulação rampas colúvio-eluviais. A inundação atinge o seu máximo até a cota de 8 metros, possuindo área de 1,47 Km², e nesse setor a altura da água atinge entre 0,20 cm e 0,80 cm. Parte dos bairros de Forquilhas e Potecas estão localizados nessa classe de inundação, e

apesar do rio Forquilhas também se encontrar próximo, nesse trecho ele encontra-se bem encaixado, sendo assim, ele não é o responsável pelas inundações que ocorrem nesse setor, pois quando ocorrem períodos de precipitação muito intensos, a água não chega a ultrapassar 0,20 cm. Nessa área, os responsáveis pelas inundações são os canais que se encontram por todo o local,

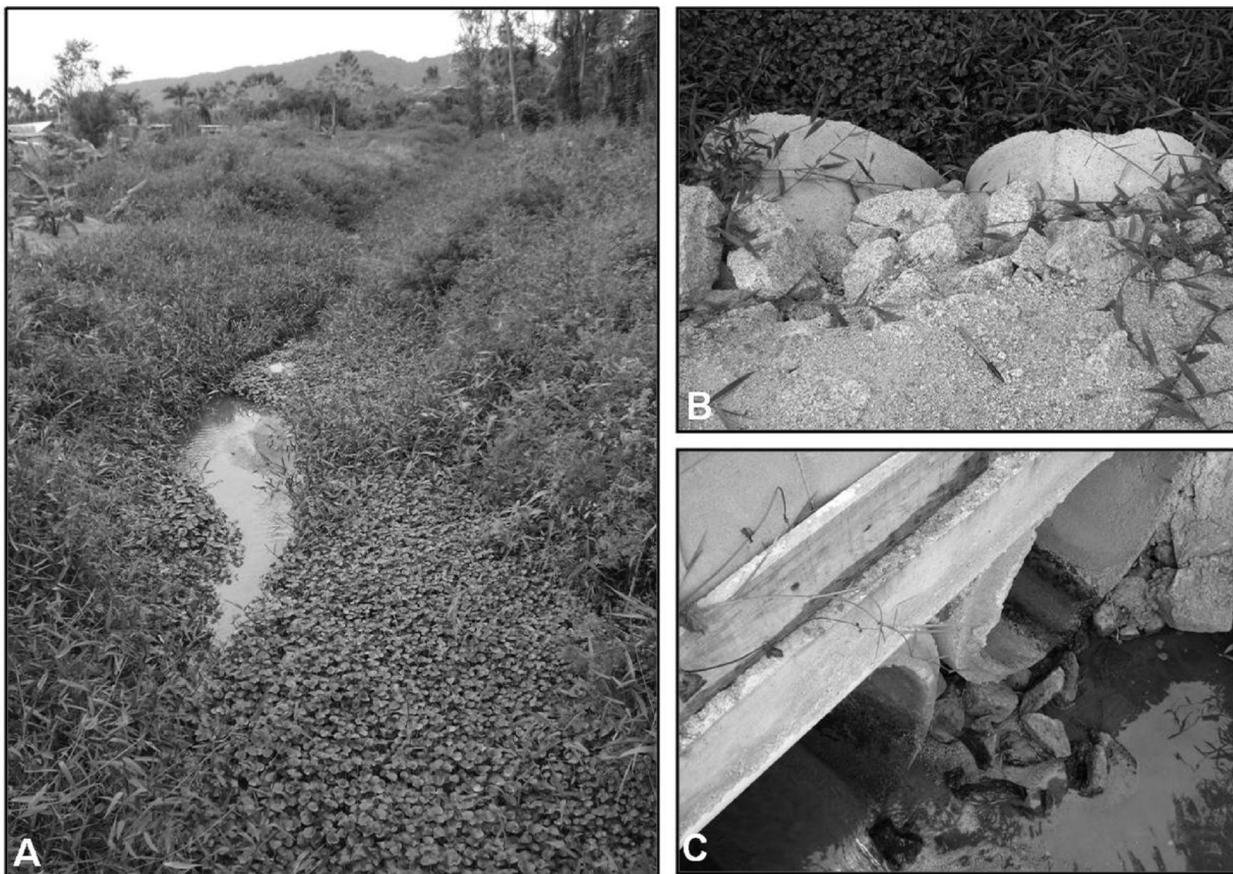
Figura 3: A) Detalhe de um dos vários canais presentes no setor de suscetibilidade muito baixa às inundações, bairro Forquilhas. B) Tipo de tubulação que foi colocada para escoar as águas que passam pelos canais. C) Maior detalhe da tubulação.

principalmente devido ao mal planejamento com que são feitas as obras de engenharia, realizadas sem a infraestrutura adequada, destacando-se a construção de estradas e a colocação de tubulações de maneira inadequada sobre esses canais que, eventualmente, não suportam o volume de água originada em dias de precipitações intensas, conforme figura 3 (A, B e C).

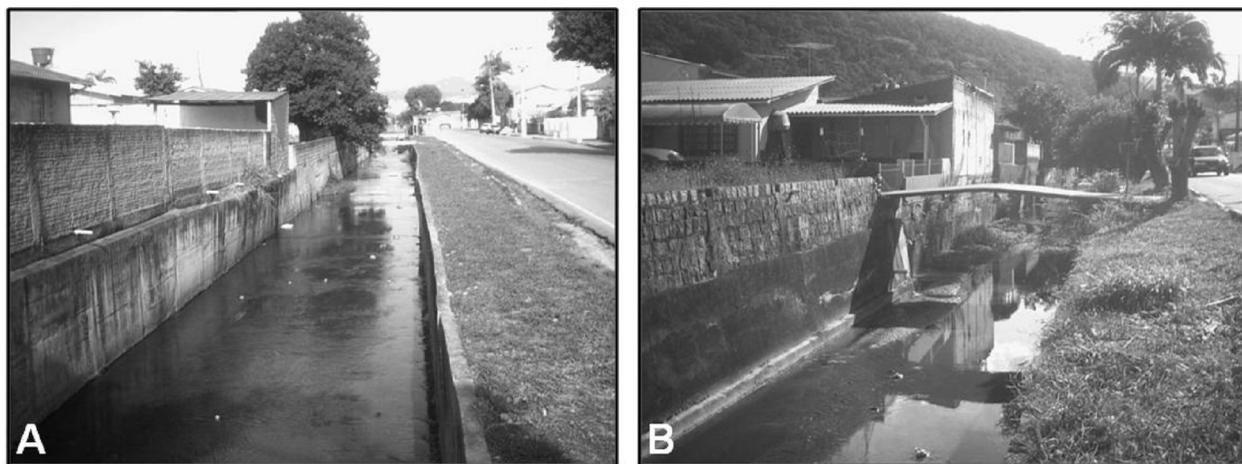
Figura 4: A e B) Detalhe de dois dos vários canais que se encontram canalizados na área de estudo, bairro Forquilha.

O rio Forquilha teve grande parte de seu leito retificado e muitos de seus afluentes foram canalizados na década de 60 pelo extinto DNOS, conforme figura 4 (A e B). A situação se agrava quando essas obras são mal estruturadas e dimensionadas, e quando ocorre o rompimento de barragens e o acúmulo de lixos e entulhos nos canais fluviais, acentuando o transbordamento (HERRMANN et al., 2005). Em geral, a retificação e a canalização possuem o objetivo de diminuir ou acabar com o problema das inundações, porém, essas obras são realizadas subestimando a intensidade com que ocorrem as precipitações,

principalmente em períodos de precipitações acentuadas aliadas à maré alta. Ainda, a utilização desse tipo de obra de engenharia é controversa, pois o aprofundamento do canal promove o abaixamento do nível de base, favorecendo a retomada erosiva nos afluentes, mudando o padrão de drenagem, reduzindo o comprimento do canal com a perda dos meandros, alterando a forma do canal, diminuindo a rugosidade do leito e aumentando o seu gradiente (CUNHA, 1994).

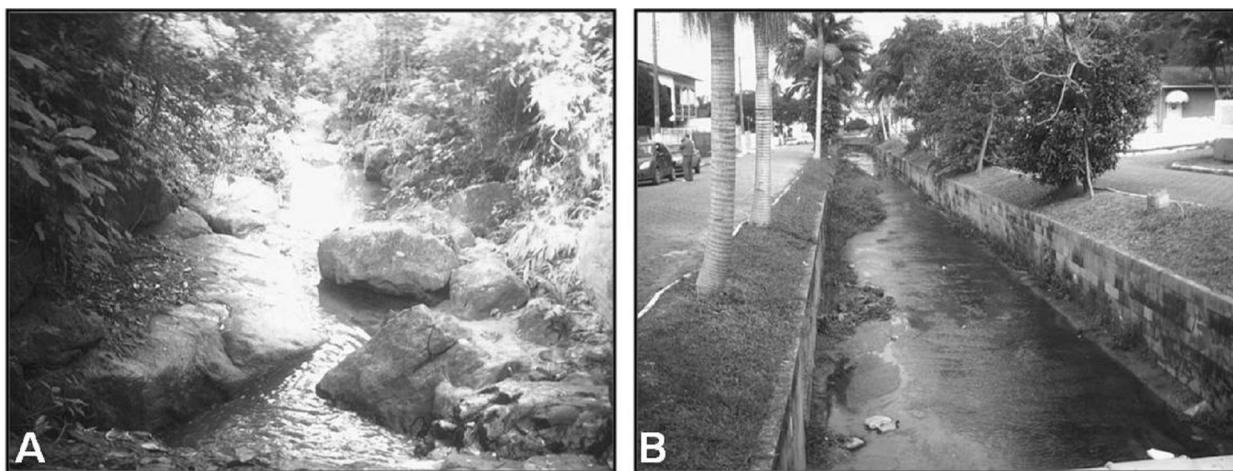
Figura 5: A) Afluente do rio Forquilhas, bairro Forquilha.
B) Mesmo afluente em área à jusante, já canalizado.

Presentes no modelado de acumulação flúvio-marinha, as áreas localizadas entre as cotas 3 e 4 metros foram classificadas como de média suscetibilidade às inundações, abrangendo parte dos bairros de Forquilha, Flor de Nápoles e Picadas do Sul. A altura das águas atinge valores entre 1,5 e 2,0 metros, possuindo essa classe uma área total de 1,32 Km². Do mesmo modo, os problemas das inundações que ocorrem nesse setor originam-se dos mesmos ocorridos nas áreas de suscetibilidade baixa. A figura 5 (A) mostra um afluente do rio Forquilhas, localizado no loteamento Jardim das Palmeiras, no bairro Forquilha. Como se pode notar, ele ainda se encontra preservado em sua forma natural, encaixado em uma área de encosta, onde a água possui grande velocidade, chegando a apresentar pequenas corredeiras, denotando que em períodos de grande precipitação a velocidade da água aumenta ainda mais. A jusante dessa área, esse afluente encontra-se canalizado, de acordo com a figura 5 (B), denotando o problema que existe na realização de canalizações que não conseguem suportar a velocidade e o volume das águas, acabando por inundar as áreas próximas.

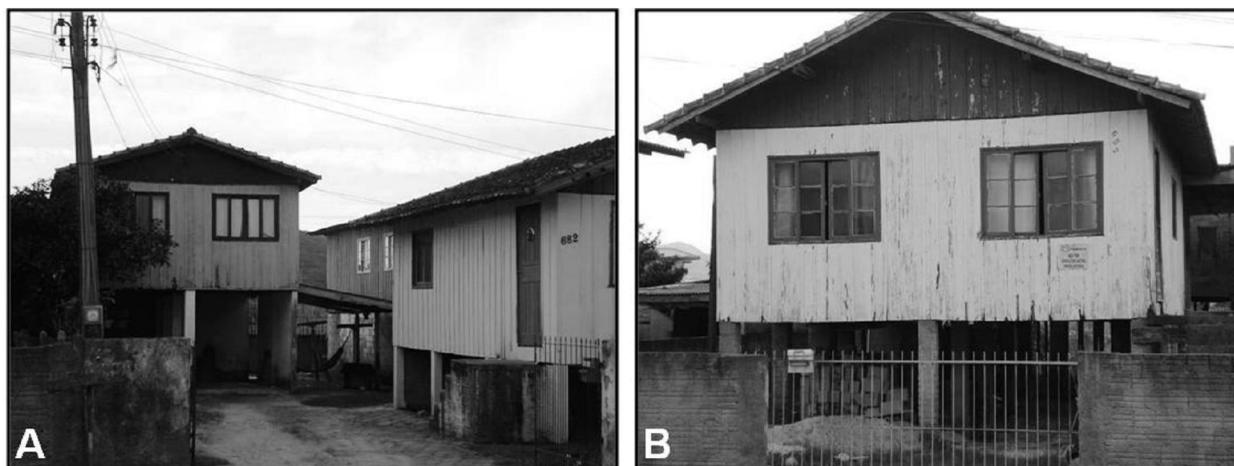
Figura 6: A e B) Casas construídas sobre pilotis para prevenir as inundações, bairro Flor de Nápoles.

medidas estruturais, prevenindo-se de futuras inundações ao colocar suas casas sobre aterros, ou construindo suas casas sobre pilotis, conforme figura 6 (A e B). Os moradores dessa área em particular não são afetados somente pelas inundações, mas também por constantes alagamentos que ocorrem em dias de precipitações mais fortes. O problema maior concentra-se nas casas que não possuem suas construções sobre pilotis, pois, segundo relato de moradores, as alturas das águas nas inundações da década de 1990 atingiram até o teto de algumas casas.
