ANÁLISES FÍSICO-QUÍMICAS DE SOLO DE TALUDES DE CORTE DE MINERAÇÃO: O CONTEXTO AMBIENTAL DA BACIA HIDROGRÁFICA DO RIO MARANDUBA, UBATUBA/SP

PHYSICAL-CHEMICAL SOIL ANALYSIS OF MINING CUT TALUS: THE ENVIRONMENTAL CONTEXT OF THE MARANDUBA WATERSHED, UBATUBA, SERRA DO MAR REGION, SÃO PAULO STATE, BRAZIL

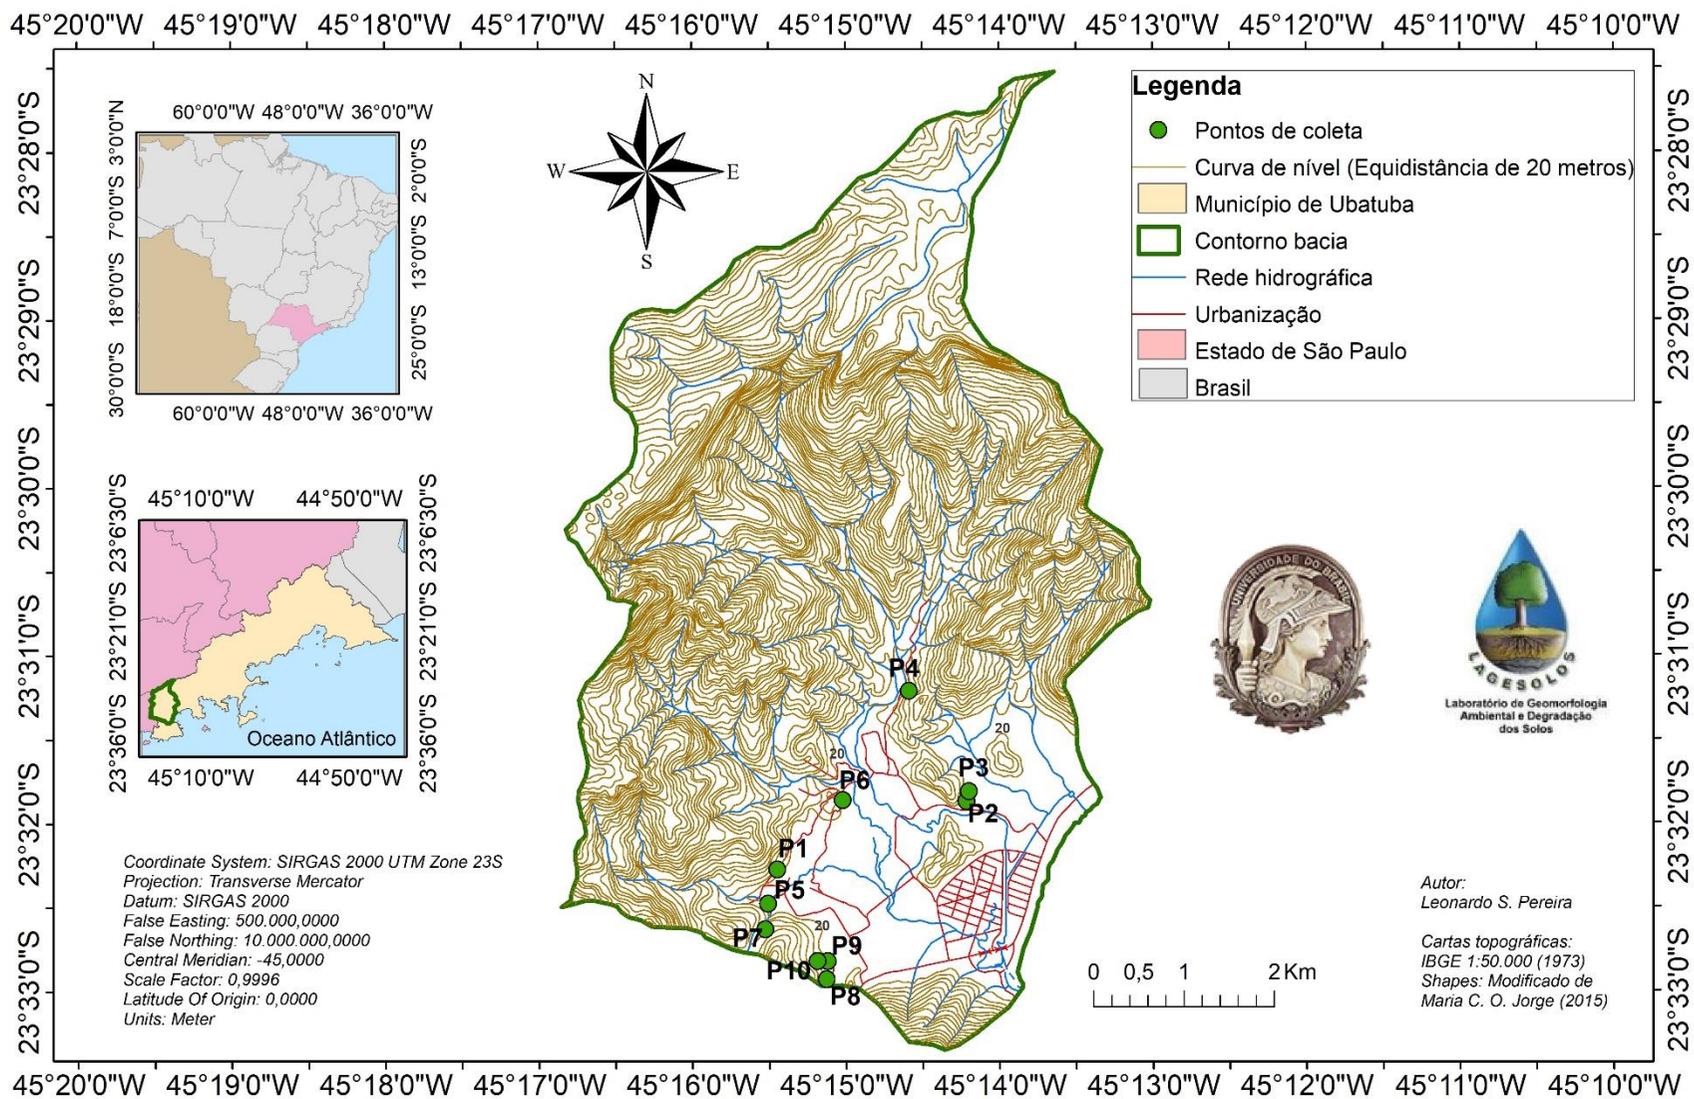
Figura 1: Bacia hidrográfica do rio Maranduba e os pontos de coleta de amostras de solo.

A bacia hidrográfica do rio Maranduba (Figura 1) está localizada no município de Ubatuba, litoral norte do Estado de São Paulo. Possui aproximadamente 39km² de área total, composta por paisagem de inestimável beleza formada pelas praias e pelo relevo montanhoso da Serra do Mar, situado em domínio do bioma Mata Atlântica.

Foram selecionadas oito áreas degradadas e duas áreas de floresta na bacia hidrográfica do rio Maranduba, através de trabalhos de campo em 2014 e 2015, para coleta de amostras de solo (Figura 1). Coletaram-se 10 blocos de solo e amostras volumétricas em triplicata, totalizando 36 amostras volumétricas (nos pontos P7 e P8, as amostras foram coletadas em duas profundidades). Os trabalhos de campo objetivaram ainda monitorar as alterações antrópicas nas áreas anteriormente selecionadas, através de registro fotográfico nesses dois anos.

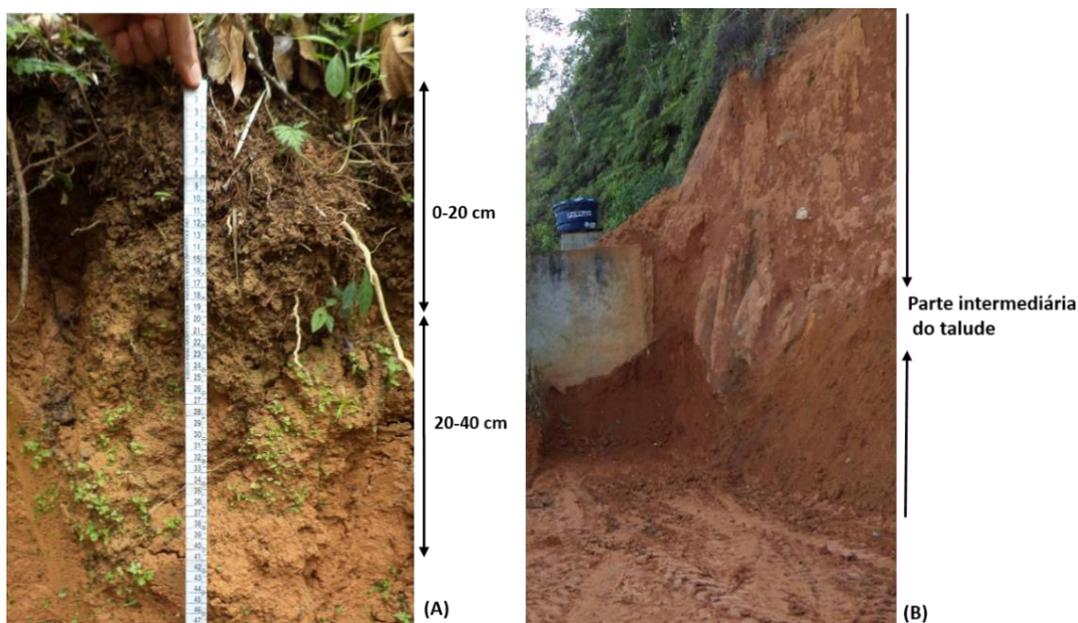
Figura 2: Coleta de amostras de solo de 0-20 e de 20-40 cm de profundidade (A) e na parte intermediária do talude (B).

As amostras de solo em áreas degradadas foram coletadas em taludes, onde o horizonte de saprolito se fez presente. As encostas que apresentaram horizonte A foram poucas, visto que o tipo de degradação mais comum na bacia hidrográfica do rio Maranduba está relacionado à retirada clandestina de material de empréstimo para a construção civil, onde o solo mais superficial é removido. Portanto, em áreas onde foi possível constatar a presença do horizonte A, sendo também possível o acesso, foram coletadas amostras de 0-20 cm e de 20-40 cm de profundidade em triplicata (P7 e P8) (Figura 2A). Em áreas onde tal constatação e o acesso não foram possíveis, foram coletadas amostras somente na parte intermediária do talude em triplicata (P1, P2, P3, P4, P5 e P6) (Figura 2B). Nas duas áreas de floresta (P9 e P10) as amostras foram coletadas de 0-20 cm de profundidade (Tabela 2).

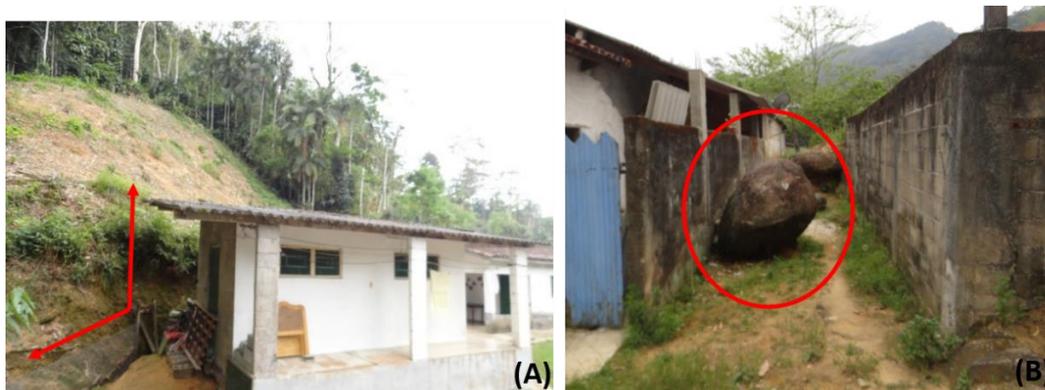
Figura 3: Habitação localizada ao sopé de encosta (A); blocos rochosos arredondados depositados próximo às casas (B)

A área de estudo é marcada pela intensificação das perturbações antrópicas sobre os sistemas naturais, onde o aumento dos loteamentos irregulares e a exploração mineral clandestina podem ser consideradas as principais atividades que corroboram para a degradação ambiental, com perdas significativas da cobertura vegetal. A partir do crescimento da atividade turística e da especulação imobiliária, as famílias de baixo poder aquisitivo passaram a ocupar áreas inadequadas, como as encostas íngremes localizadas na borda do Parque Estadual da Serra do Mar, áreas que apresentam risco de ocupação, tendo em vista os índices pluviométricos elevados e o forte relevo formado pela Serra do Mar, com eventos regulares de rolamentos de blocos rochosos (JORGE, 2014; RODRIGUES, 2016) (Figura 3).

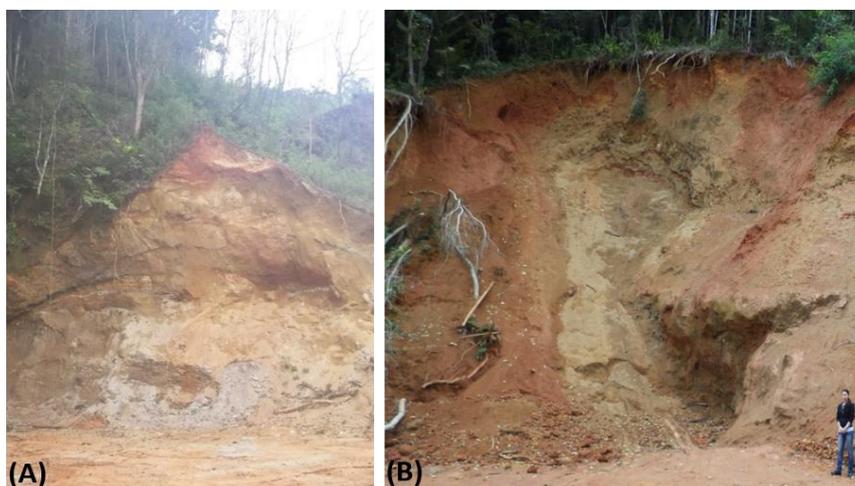
Figura 4: Talude degradado pela exploração mineral ilegal, em novembro de 2014 (A); mesmo talude em agosto de 2015 (B), nota-se o ganho de altura decorrente do processo de escavação.

Esta atividade ocasiona transformação da paisagem, através do aumento do desmatamento e escavação, causando instabilidade nas encostas, intensificando a ocorrência de deslizamentos e queda de blocos. A geometria original da encosta altera-se por meio da extração do saprolito, formando taludes irregulares e íngremes, com cavidades e buracos, fato também verificado por Ferreira et al. (2008). Com o início do processo de escavação da encosta para a retirada de material de empréstimo, ocorre a eliminação da cobertura vegetal, expondo o solo e o saprolito aos agentes modeladores do relevo (Figura 4).

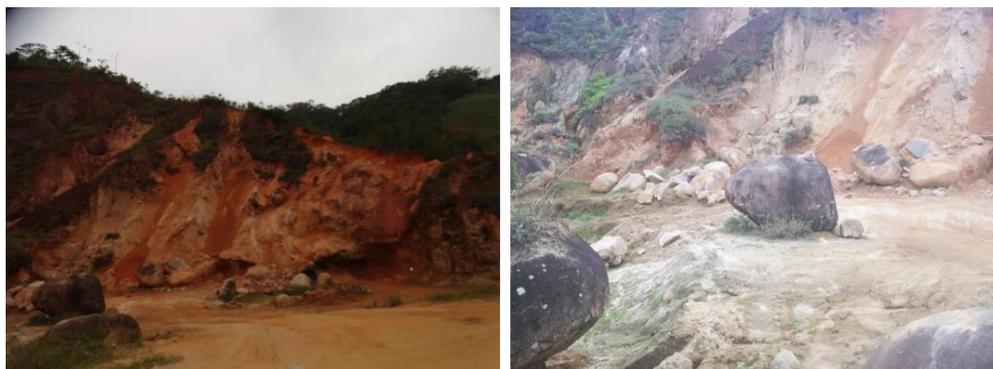
Figura 5: Áreas de exploração mineral com a presença de blocos rochosos.

Nestes taludes, em grande parte, há a presença de blocos rochosos que ficam susceptíveis à quedas e rolamentos (Figura 5), visto que as empresas de mineração clandestinas rotineiramente abandonam os taludes anteriormente explorados, colocando em risco a manutenção do equilíbrio da encosta, como também à vida das populações vizinhas, pois como destaca Silva (1995) estas áreas são propícias a serem ocupadas pelas populações de baixa renda, de acordo com as facilidades encontradas, como a prévia remoção da cobertura vegetal e a existência de vias de acesso implantadas para a passagem de caminhões e tratores (Figura 6).

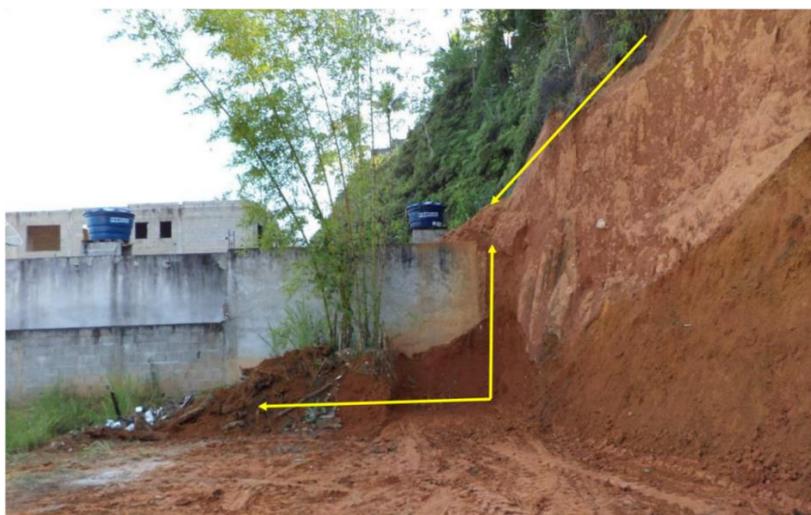
Figura 6: Ocupação em área adjacente a talude de corte.

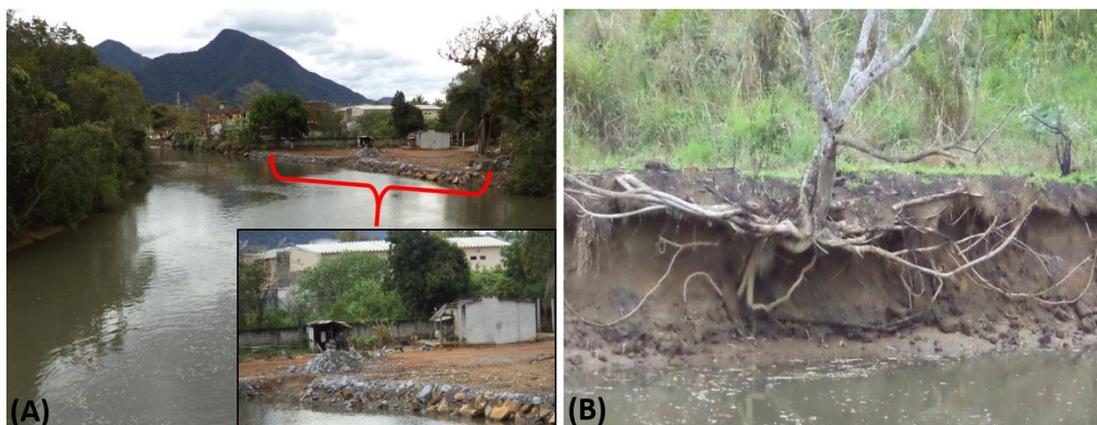
Figura 7: Ocupação desordenada do rio Maranduba (A); margens erodidas (B).

Nesse sentido, o processo de degradação do rio Maranduba é perceptível, através da ocupação inadequada de suas margens. Parece haver a diminuição da quantidade de água, a erosão das margens com a retirada da mata ciliar, o que pode resultar no assoreamento do mesmo (Figura 7). Áreas próximas à orla na bacia do rio Maranduba foram aterradas e, atualmente, sofrem com alagamentos, além da contaminação das águas do rio, com o despejo de esgoto e efluentes oriundos da ocupação irregular, tornando necessário, assim, medidas urgentes de recuperação ambiental. As intervenções no uso e ocupação do solo têm ocasionado impactos negativos na rede de drenagem, sobretudo na planície costeira da área de estudo, uma vez que o processo de ocupação desordenado se intensifica nesta área.
