CONSIDERAÇÕES ACERCA DOS PROCESSOS EROSIVOS QUE AFETAM A REGIÃO DE SÃO JOSÉ DOS TALHADOS NO MUNICÍPIO DE PATROCÍNIO – ESTADO DE MINAS GERAIS – BRASIL*

Considerations about the erosive process which affect the São José dos Talhados region in the Patrocínio district – Minas Gerais State – Brazil.

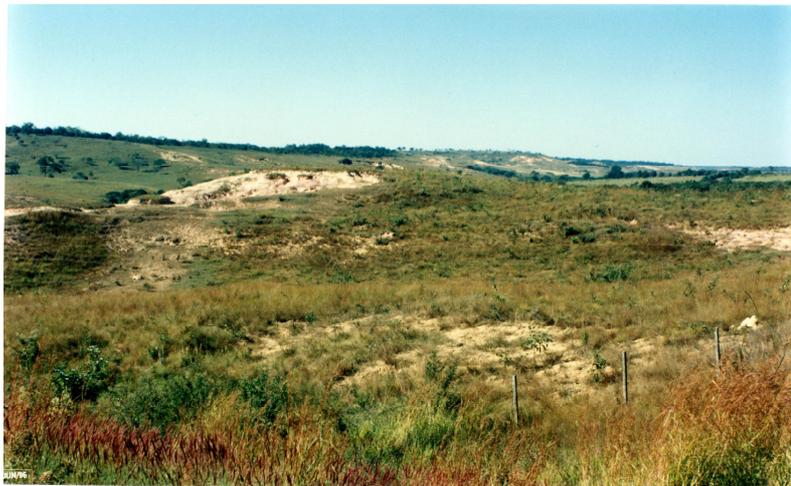
Figura 2 – Aspectos da unidade geomorfológica descrita como zona de planaltos com sua topografia, que pode variar de plana a parcialmente ondulada (Fonte: Deocleciano Bittencourt Rosa 2006).

Geomorfologicamente a compartimentação topográfica pode ser dividida em duas partes: uma zona de planaltos e outra de um relevo dissecado (Lima *et al.* 1996). A zona de planaltos possui uma topografia que pode variar de plana a parcialmente ondulada (Figura 2), recoberta por solos Latossolos profundos e bem drenados, cujas texturas podem ser-argilosas ou arenosas e Argissolos. A superfície do relevo dissecado possui topografia que varia de ondulada a montanhosa, com declives que podem atingir 45%, principalmente, em alguns setores da borda do planalto. Nesta os Latossolos são profundos e inseridos nos topos estreitos aplainados ou levemente convexos, ou nas vertentes mais suaves.

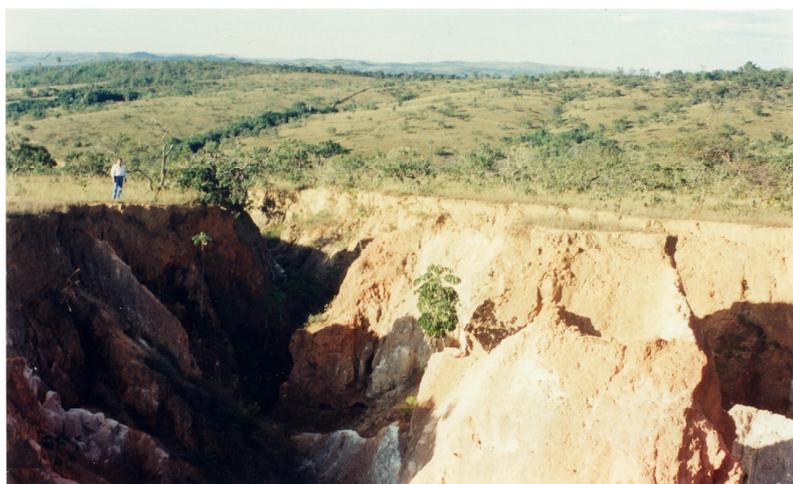
Figura 3 – Panorâmica da maior incisão erosiva (voçoroca) da área estudada na Fazenda Cabeceiras do Bálamo, na margem esquerda do córrego do Bálamo (Fonte: Fabiana Sílvia Damasceno, 2006).

Os processos erosivos atuantes na região de São José dos Talhados ocasionaram a formação de uma série de voçorocas, cujo maior delas (Figura 3), vem sendo monitorado há alguns anos, a partir de medidas das larguras, dos caimentos e das profundidades (Tabelas 1 e 2) e (Figuras 4 e 5) para os anos de 2004 e 2007.

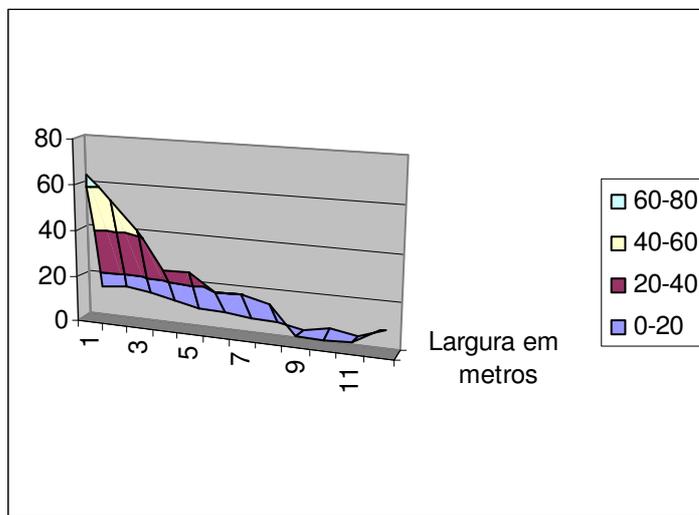
[
 Figura 4 – Diagrama da voçoroca maior da Fazenda Cabeceiras do Bálsamo, com as medidas de larguras e profundidades efetuadas em junho de 2004.

Tabela 1 - Medidas efetuadas em julho de 2004 nas cabeceiras do córrego do Bálamo.

Local – Fazenda Cabeceiras do Bálamo					
Pontos de medidas de 12 em 12m	Largura em metros	Profundidade em metros	Ângulos de caimento	Sulcos	Presença de dutos
1	65	12,8	8°	1	1
2	55	14	8°	-	-
3	43	12,5	8°	1	-
4	27	10,2	8°	-	-
5	27	8,4	30°	-	-
6	20	7,5	12°	2	-
7	20	6,5	12°	-	-
8	17	6	12°	-	-
9	5	4	12°	1	-
10	5	6	12°	1	-
11	5,5	4,2	12°	1	-
12	12	8	6°	4	-

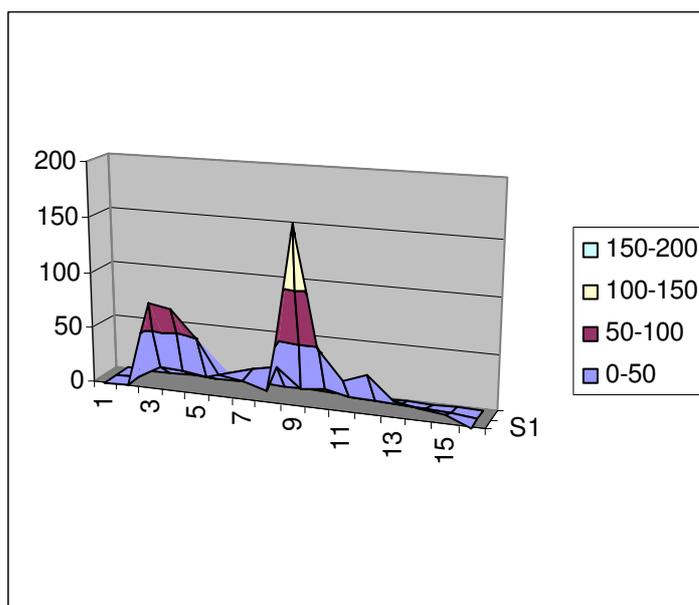
Figura 5 – Diagrama da voçoroca maior da Fazenda Cabeceiras do Bálsamo, com as medidas de larguras e profundidades efetuadas em agosto de 2007.

Tabela 2 - Medidas efetuadas em agosto de 2007 nas cabeceiras do córrego do Bálamo.

Local – Fazenda Cabeceiras do Bálamo					
Pontos de medidas de 12 em 12 m	Largura em metros	Profundidade em metros	Ângulos de caimento	Sulcos	Presença de dutos

0	78	12,8	8°	-	1
1	75	12	8°	-	-
2	52	8	8°	1	-
3	20	15	8°	-	-
4	17	20	30°	-	-
5	10	25	12°	-	-
6	160	7	12°	4	-
7	55	10	12°	2	-
8	28	6	12°	1	-
9	36	5	12°	1	-
10	16	4,5	6°	1	-
11	11	4	6°	4	-
12	8	3	4°	-	-

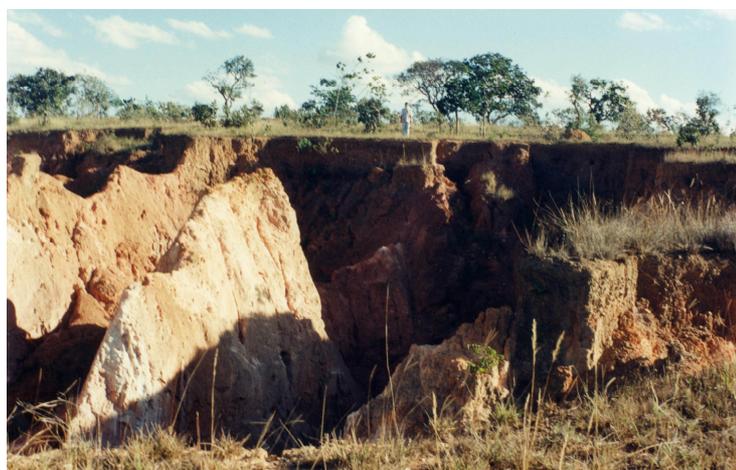
Figura 6 – Detalhe da voçoroca em sua maior largura, que ultrapassa os 150 metros. Local – Cabeceiras do córrego do Bálsamo (Fonte: Fabiana Sílvia Damasceno, 2004).

Como as medidas foram realizadas durante a estação seca, observou-se a existência de um grande número de sulcos, e como consequência está ocorrendo a fusão entre eles, cuja largura de tal incisão erosiva ultrapassava 150 metros (Figura 6). Em razão dos sucessivos movimentos de massa e do transporte de detritos para jusante, houve uma decapitação no encontro da incisão com o leito do Córrego do Bálsamo, ocorrendo acúmulo de água, o que torna as rochas das paredes da voçoroca mais susceptíveis a erosão. Entretanto na direção dos afloramentos do Complexo Goiano (Figura 7), nas cotas mais altas, o processo erosivo é interrompido pela maior resistência das rochas granulíticas.

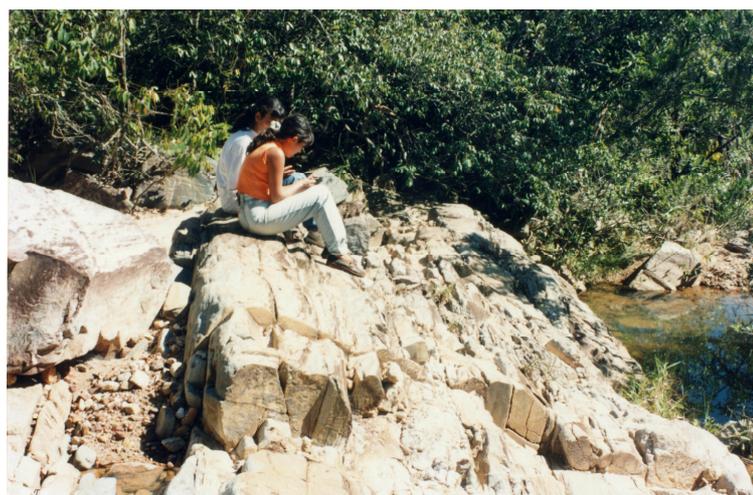
Figura 7 – Exposição de rochas granulíticas pertencentes à unidade litodêmica Complexo Goiano, no leito do córrego do Bálsamo (Fonte: Paulo Roberto Menezes Lima, 2004).

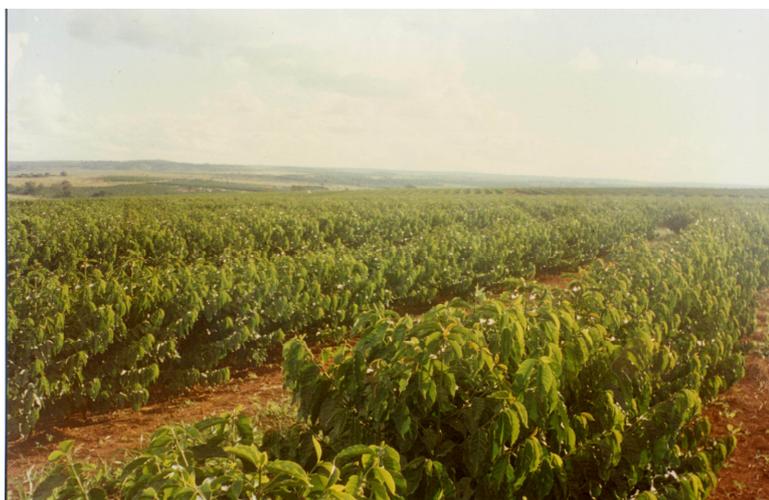
Figura 8 – Parte da área estudada nas cercanias da localidade de Silvano de onde a vegetação nativa foi retirada das faixas planas e da encosta para formação de pastos e de cultivos, principalmente de café (Fonte: Fabiana Sílvia Damasceno, 2006).

Dourados em virtude desta área enfrentar problemas com a retirada da vegetação nativa das regiões planas e das encostas (Figura 8), ocasionando danos para a mesma devido aos movimentos de massa, e a pronta ação dos mais diversos processos de erosão pluvial, fluvial e antrópica.

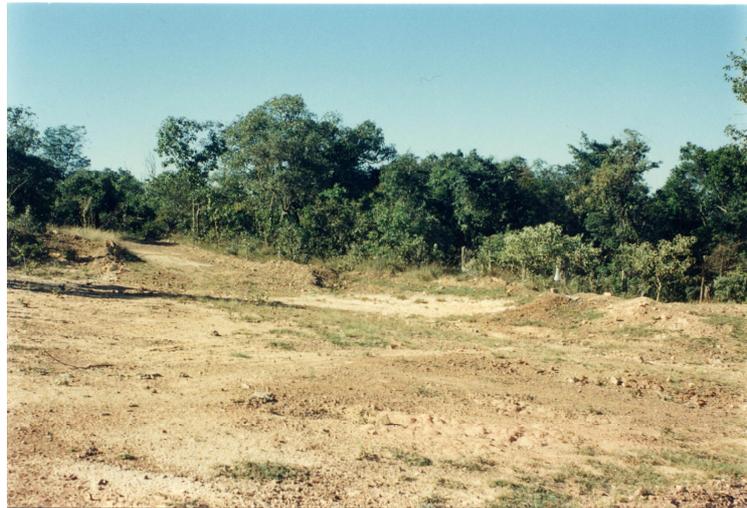
Figura 9 – Aspectos da entrada do Sítio Capão D’Anta de onde foi retirado material para construção civil após um desmatamento (Fonte: Pedro Alcântara de Lima, 2007).

O desmatamento é uma constante na região, sendo geralmente realizado nas encostas com menor declividade, para fins agricultáveis, havendo predominância pela cultura do café em torno de 70% da área, e o restante é utilizado para a formação de pastagens ou para a retirada e estocagem de materiais utilizados na construção civil (Figura 9). Nos locais onde a declividade é mais acentuada, a descaracterização fitofisionômica através dos desmatamentos é responsável pelos movimentos de massa (Figura 10). Na margem esquerda do Rio Dourados à jusante da ponte do canto nordeste da área de estudos, grande parte da vegetação de Mata Galeria foi retirada indevidamente, desobedecendo totalmente a *Resolução da CONAMA de n.º 004 de 18/09/1985 que determina:*

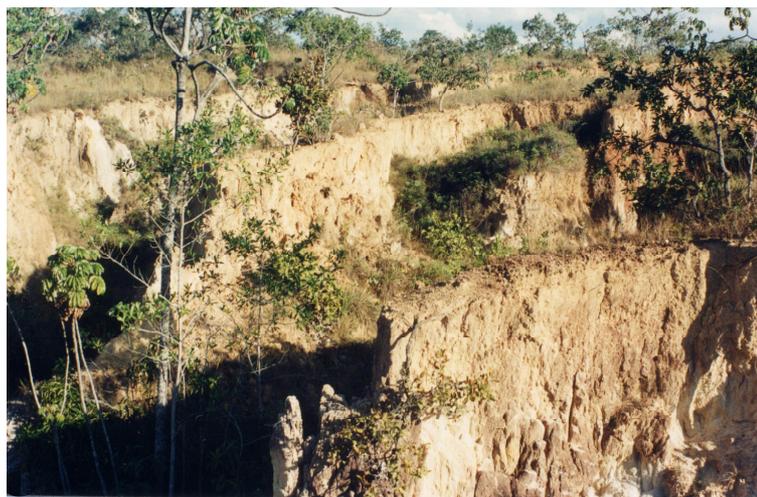
Figura 10 – Paredes da voçoroca da Fazenda Cabeceiras do Bálsamo apresentando sulcos nas faixas mais largas, onde os movimentos de massa são constantes (Fonte: Lucelma Aparecida Nascimento 2007).

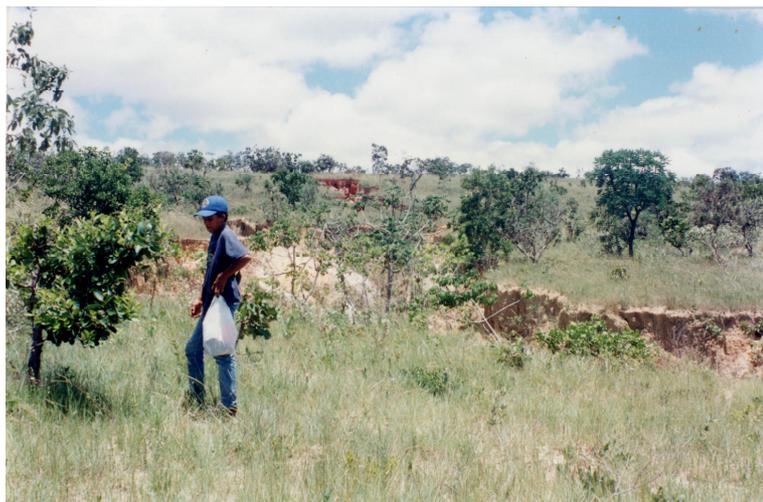
Figura 11 – Diversas ravinas que estão evoluindo para incisões erosivas ou voçorocas nas proximidades da Fazenda Córrego da Mata (Fonte: Fabiana Sílvia Damasceno, 2004).

A supressão da vegetação nativa e a presença de solos impermeáveis localmente provocaram o aparecimento de diversas ravinas, que já estão evoluindo para incisões erosivas ou voçorocas (Figura 11), que com o acréscimo das precipitações pluviométricas, e o conseqüente escoamento, se desenvolvem com rapidez, transformando-se nas grandes incisões erosivas (voçorocas) que transportam o solo.
