Levantamento das medidas de manutenção aplicado nas estradas rurais na bacia do Rio das Pedras, Guarapuava-PR com avaliação qualitativa do estado de conservação

Identification of maintenance measures used in rural roads in Pedras river basin, Guarapuava-PR with qualitative evaluation of the state of conservation

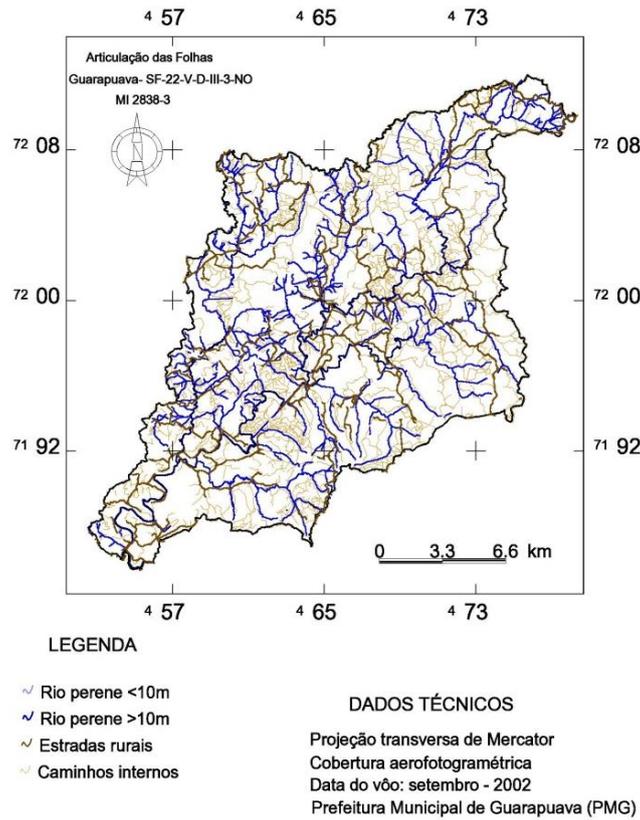
As estradas vicinais da BRP foram construídas de forma a acompanhar os cursos dos rios considerando que é mais viável a sua construção, pois sendo implantadas em tais condições utiliza a melhor localização e facilidades do terreno, Figura 3.

Figura 3 – Rede viária e rede de drenagem da bacia hidrográfica do Rio das Pedras
Elaborado pelos autores (2014)

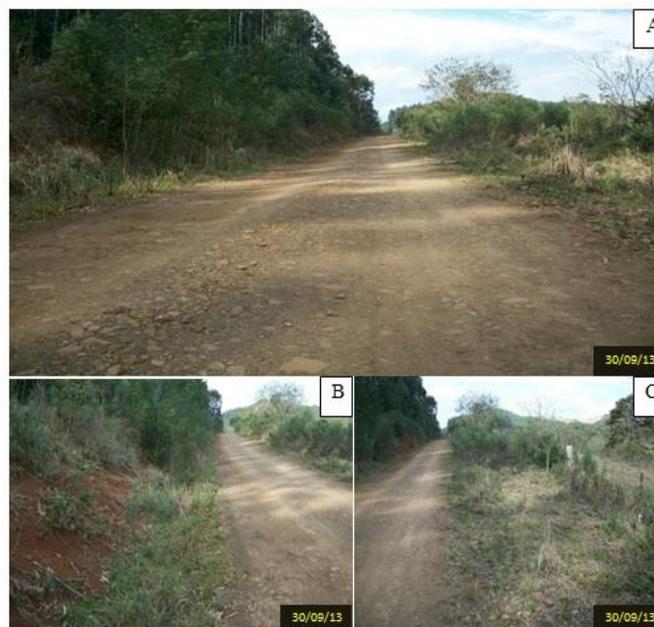
Localizado entre as coordenadas de Latitudes S 25°23' 94'' e S 25°23' 26'' e Longitudes W 51°23' 94'', Z 1063 m e Z 1032 m, 4,5 km de extensão do trecho avaliado. O trecho avaliado tem a plataforma regular, revestimento com cascalho. Não há dissipadores de energia, do lado esquerdo o talude mede 1,70 m com presença de vegetação e cultivo de eucalipto, ao lado direito, o talude possui cerca de 0,15 m de altura, sendo que nesse mesmo lado existe uma cerca de arame farpado, e presença de agricultura. O trecho possui valas em ambos os lados, nestas podemos notar a presença de vegetação, sinal da falta de manutenção nos sistema de drenagem. A largura média da estrada é de 3,50 m. Não existem dissipadores de energia, e possui pouco material a ser transportado, Figura 5.

Figura 5 – Características das Estradas Rurais da Bacia do Rio das Pedras. Em A, estrada secundária sem manutenção periódica. Em B, presença de vegetação no talude e na vala lateral. Em C, presença de cerca de arame farpado e agricultura lado esquerdo da via.

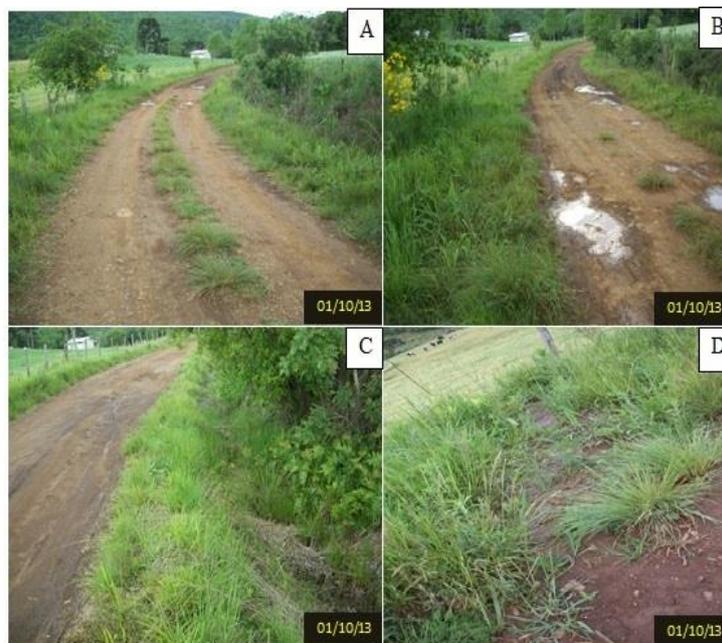
Neste ponto encontramos locais com plataforma em condições regulares, sem revestimento em alguns trechos, sem técnicas de proteção vegetal sendo que a maior parte do trecho possui em seus taludes cercas de arame farpado que separam as propriedades. Possui valas em alguns pontos, mas na maioria dos pontos buracos e poeira.

A plataforma encontra-se sem cascalho, com a presença de vegetação no centro, por conta da baixa trafegabilidade e falta de manutenção recorrente, pois o mesmo interliga fazendas para a estrada principal. Conforme Baesso e Gonçalves (2003) a deficiência do revestimento primário, quanto a sua mistura e aplicação na plataforma da estrada quando o trecho apresenta deficiência na drenagem superficial, ocasionará deformidades na pista e desconforto ao usuário.

O sistema de drenagem é bem mal conservado, possuindo apenas alguns dissipadores de energia por se tratar de estrada secundária a manutenção não é realizada ou realizada com dificuldade, Figura 6.

Figura 6 – Características das Estradas Rurais da Bacia do Rio das Pedras, Ponto. Em A, trecho de estrada secundária, vegetação ao centro. Em B, trecho com vários buracos ocasionado pelo tráfego de veículos e a falta de um sistema de drenagem adequado, retirando o revestimento primário. Em C vala a margem direita da via com presença de muita vegetação. Em D, presença de sedimentos finos escoados para um dissipador de energia (caixa de contenção). Foto dos autores.

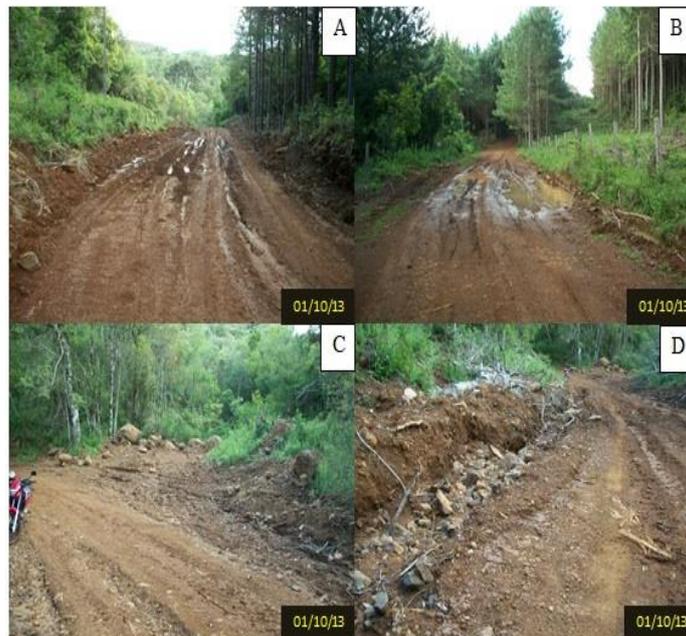
Existem caixas de contenção, porém sem manutenção, disponibilidade de muito material para ser transportado, pouca poeira e vários buracos, Figura 7.

Figura 7 – Características das Estradas Rurais da Bacia do Rio das Pedras. Em A e B, plataforma onde a água se acumula (sistema de drenagem inapropriado e/ou ausente). Trecho sem estrutura adequada para escoamento. Em C, dissipado de energia com grande quantidade de material transportado. D, estrada em solo nu, com talude dissecado e erodido na lateral esquerda sem presença de revestimento.

Encontramos neste trecho a estrada com plataforma irregular, com um revestimento de cascalho em apenas alguns locais da estrada dificultando a trafegabilidade principalmente em dias de chuva. No talude ao lado direito, possui cerca de 1,80 m, existe a presença de cerca de arame farpado com presença de proteção vegetal, sendo a maior parte de vegetação nativa.

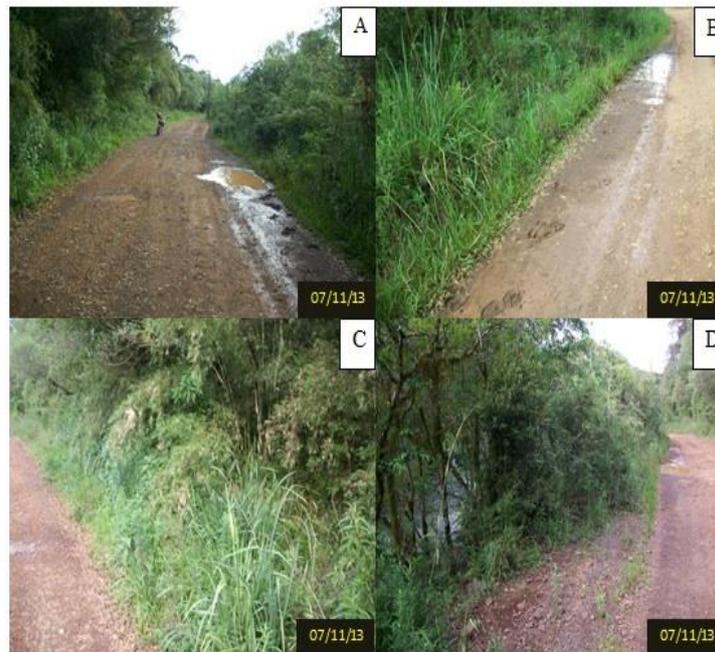
Na margem esquerda mede 0,70 m, sem construções, sendo que possui vegetação e a estrada fica bem próximo do Rio das Pedras, o que segundo Gonçalves (2002), Baesso e Gonçalves (2003) a correta localização das estradas na paisagem é o que as define como aceitáveis do ponto de vista ambiental, pois estradas adequadamente traçadas permitem que os impactos ambientais sejam menores. Como princípios básicos, o traçado deve ser localizado o mais próximo possível aos divisores de água, principalmente quando as estradas forem principais, e deve-se evitar a construção de estradas em áreas úmidas, instáveis, com fortes rampas e perto das áreas de preservação permanente.

Não há presença de sistema de drenagem. A largura média da estrada possui 4,80 m, possui tráfego intenso por se tratar de uma via principal que liga a BR 277. Presença de muitos buracos e pouca poeira, Figura 8.

Figura 8 – Características das Estradas Rurais da Bacia do Rio das Pedras. Em A, trecho sem sistema de drenagem adequado, resultando no acúmulo de água sobre a plataforma. Em B, presença de materiais finos a margem esquerda da via, transportados pela enxurrada. Em C, presença de muita vegetação no talude direito da estrada. Em D, presença de vegetação a margem esquerda ao lado do rio das Pedras.

Para corrigir o sistema de drenagem deficiente, é feito um abaulamento do leito da estrada e direcionando o escoamento da água para as leiras dimensionando corretamente as lombadas e melhorando o revestimento primário do leito da estrada.

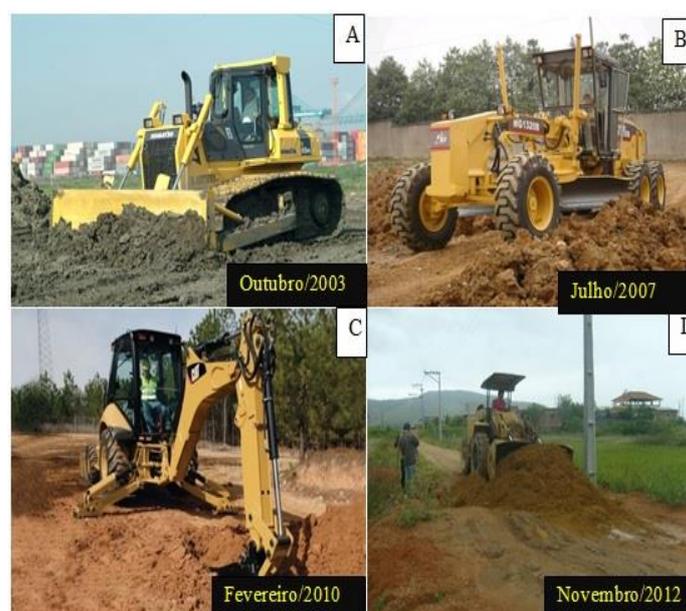
Para o revestimento destas vias é utilizado materiais como o cascalho natural, pedra brita, evitando assim o atoleiro, bancos de areia, buracos, trepidação entre outros problemas. A utilização dos equipamentos é diversa sendo escolhidos em função do tipo do trabalho a realizar. A remoção de vegetação, nivelamento, compactação e drenagem, devem ser efetuadas por formar um caminho que torne fácil e seguro a deslocação do equipamento. Para isso são utilizados o trator de rastros, patrol, rolo compressor para compactação das pedras, retroescavadeira e pá-carregadeira, Figura 9.

Figura 9 – Equipamentos utilizados na manutenção de estradas rurais. Em A, trator de rastros. Em B patrol (patrola). Em C retroescavadeira. Em D pá-carregadeira.
