AVALIAÇÃO DAS CONDIÇÕES TOPO-GEOMORFOLÓGICAS DA ÁREA DO ATERRO SANITÁRIO DO MUNICÍPIO DE UBERLÂNDIA

TOPO-GEOMORPHOLOGICAL CONDITIONS EVALUATION OF THE AREA OF THE MUNICIPAL SOLID WASTE LANDFILL OF UBERLÂNDIA (MG)

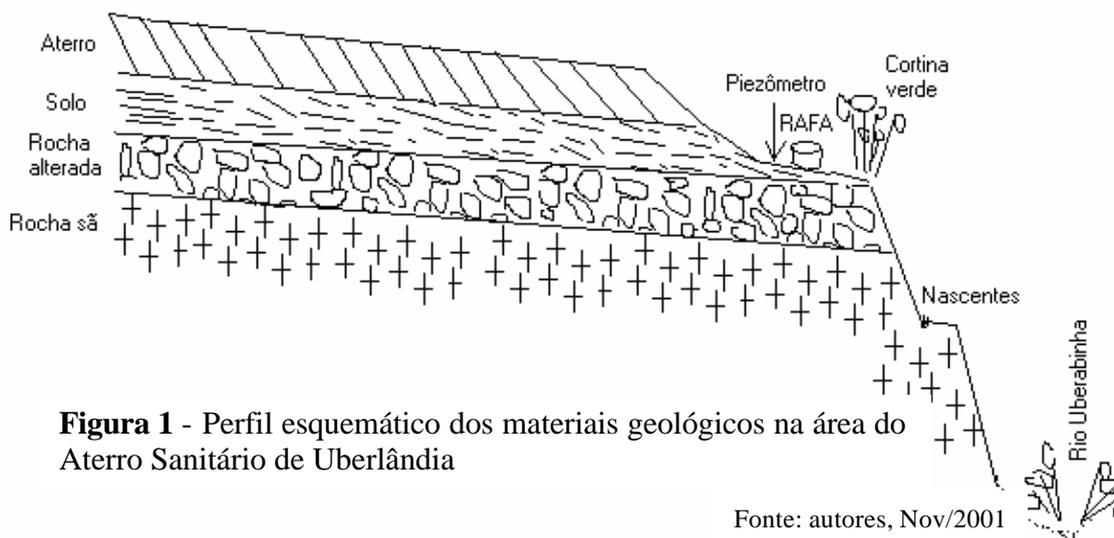
Abaixo do Platô do aterro, os solos são relativamente pouco profundos. A espessura dos solos na área do empreendimento varia de poucos centímetros, próximo às rupturas declives, a mais de 10 metros, nos interflúvios mais planos. Pode-se encontrar um saprolito bastante alterado, com seixos de tamanhos variados, de poucos centímetros até grandes blocos de mais de 1 metro de diâmetro. Abaixo destes ocorre o basalto fresco, fortemente fraturado por eventos tectônicos diversos, ocorridos ao longo de sua história geológica (cf. Figura 1).

Figura 1 - Perfil esquemático dos materiais geológicos na área do Aterro Sanitário de Uberlândia

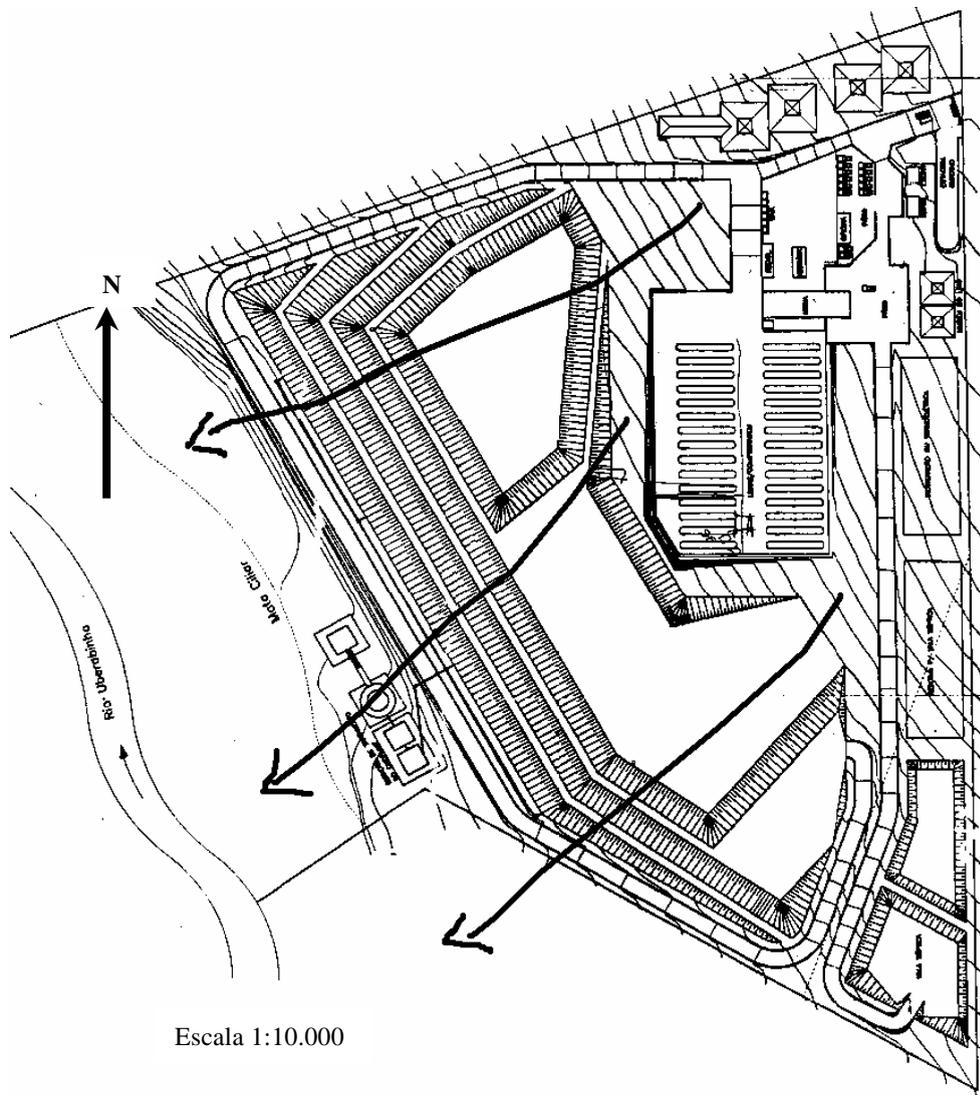
A **Figura 2** mostra a área do aterro sanitário com curvas de nível e as direções do escoamento superficial. Há uma grande área que é drenada a montante das plataformas do aterro. Parte dessa área encontra-se impermeabilizada pelas edificações, pátios e vias de acesso, o que naturalmente pode concentrar as águas do escoamento superficial. A tendência natural do escoamento é conduzir grande quantidade de água para as plataformas do aterro. Podem juntar-se a estas, as águas que se precipitam sobre as plataformas, que se encaminham naturalmente para o fundo do vale, onde se localiza o Rio Uberabinha (cf. **Figura 3**).

Figura 2 - Direção preferencial do escoamento superficial na área do aterro sanitário de Uberlândia

As canaletas de concreto, construídas para desviar as águas da chuva que caem a montante e captar as águas que caem sobre a plataforma do aterro, não estão funcionando como deviam.

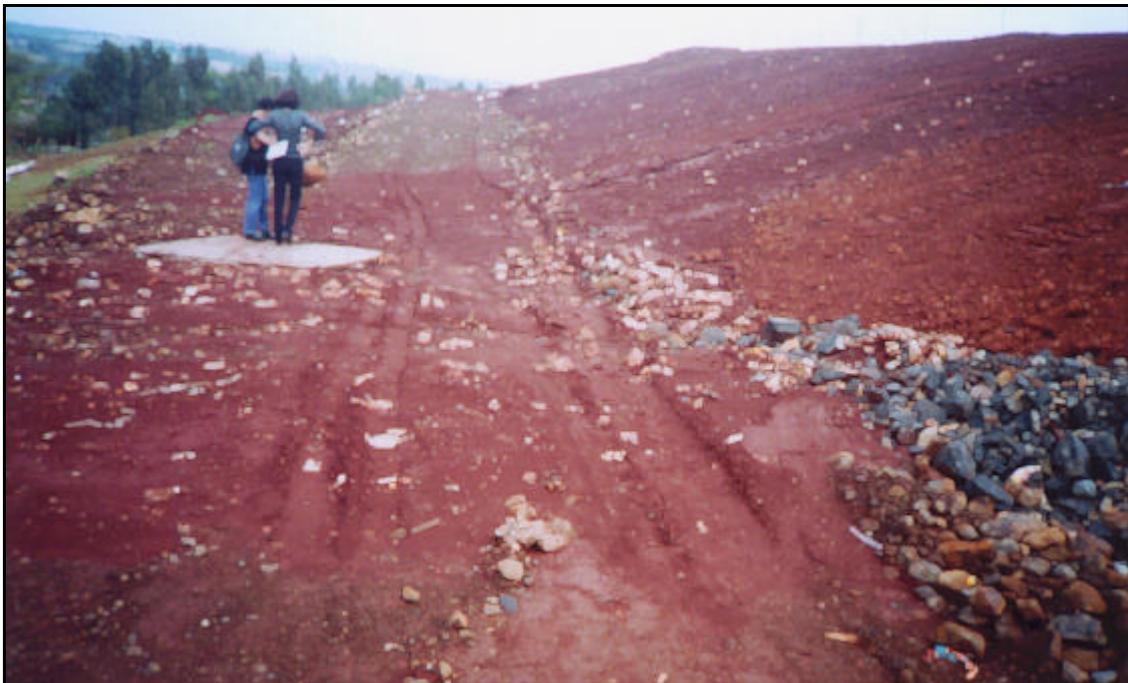
Em todo o perímetro leste das plataformas do aterro, essas canaletas não estão construídas. Deste modo, as águas da chuva escoam livremente por sobre a superfície e correm sem obstáculo, até o rio Uberabinha. As Figura 4 e 5 foram obtidas em novembro de 2001 e mostram a falta dessas canaletas.

Figura 4 - Talude da plataforma do aterro sem canaleta para coletar águas pluviais - Nov/2001

As águas do escoamento superficial deveriam ser conduzidas por estas canaletas a uma caixa de retenção de partículas sólidas. Depois, deveriam ser levadas a um tanque para serem armazenadas e tratadas no RAFA. Após tratamento, poderiam ser aproveitadas na irrigação das espécies vegetais plantadas nas cortinas verdes, nas áreas de estacionamento, bem como na aspersão das vias de circulação. Entretanto, não é o que acontece. Essas águas, que contêm chorume e resíduos do lixo carreados na enxurrada, são descartadas sem nenhum tratamento sobre a superfície

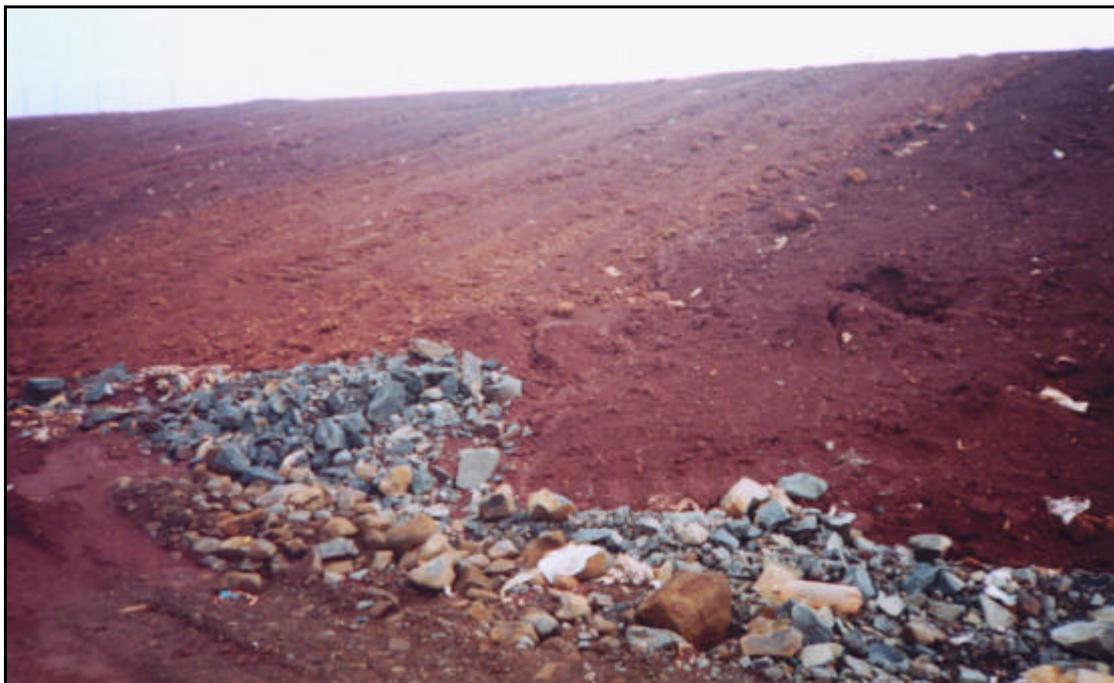
Figura 5 - Detalhe da foto anterior, mostrando o talude da plataforma do aterro sem canaleta para coletar águas pluviais - Nov/2001

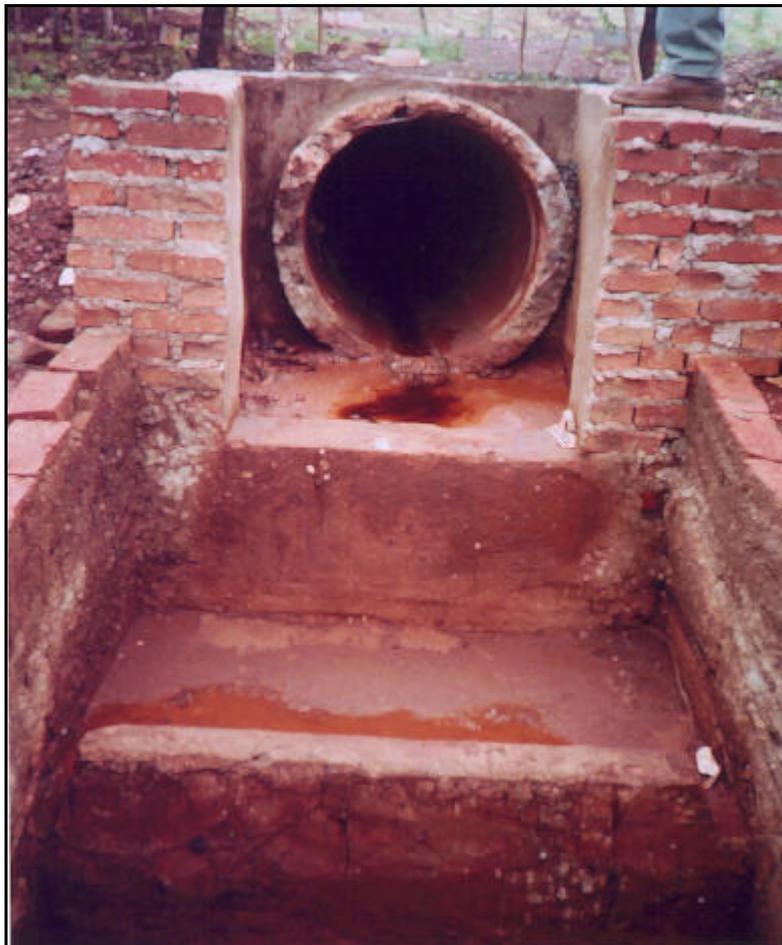
e correm velozmente para o rio Uberabinha. Grande parte do chorume, observado nas águas pluviais, aflora nos taludes e na base das plataformas do aterro (cf. Figura 6 e 7).

Figura 6 - Tubulação que conduz as águas pluviais coletadas nas canaletas com presença de chorume no escoamento superficial - Nov/2001

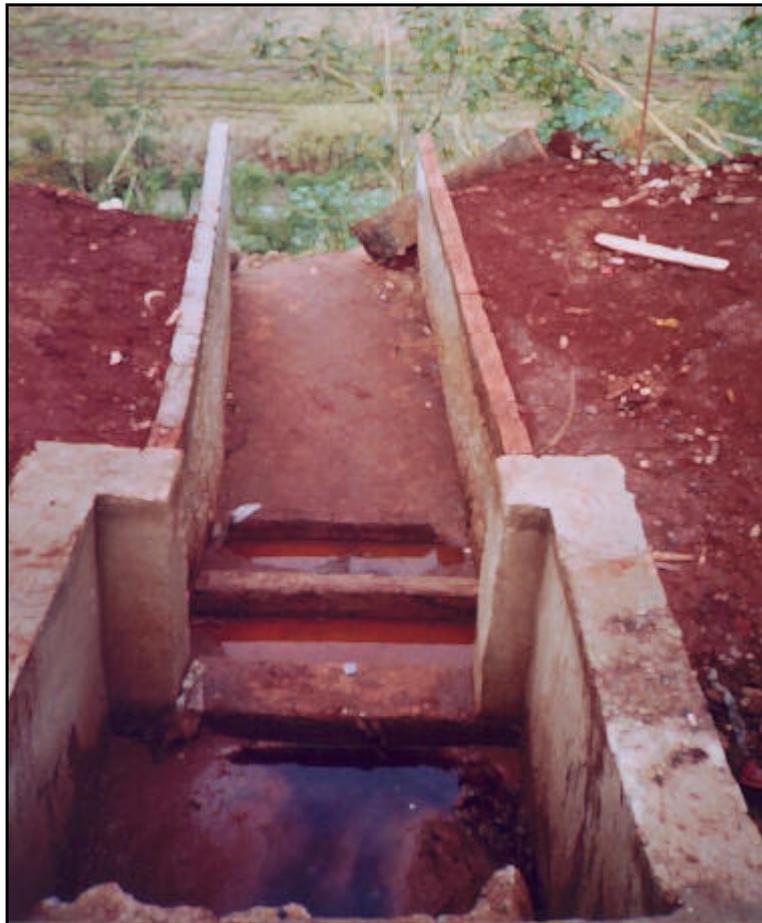
Figura 7 - Continuidade da canalização (foto anterior) que recebe o escoamento. Tubulação que conduz as águas pluviais contendo chorume vertente abaixo, até o rio Uberabinha - Nov/2001

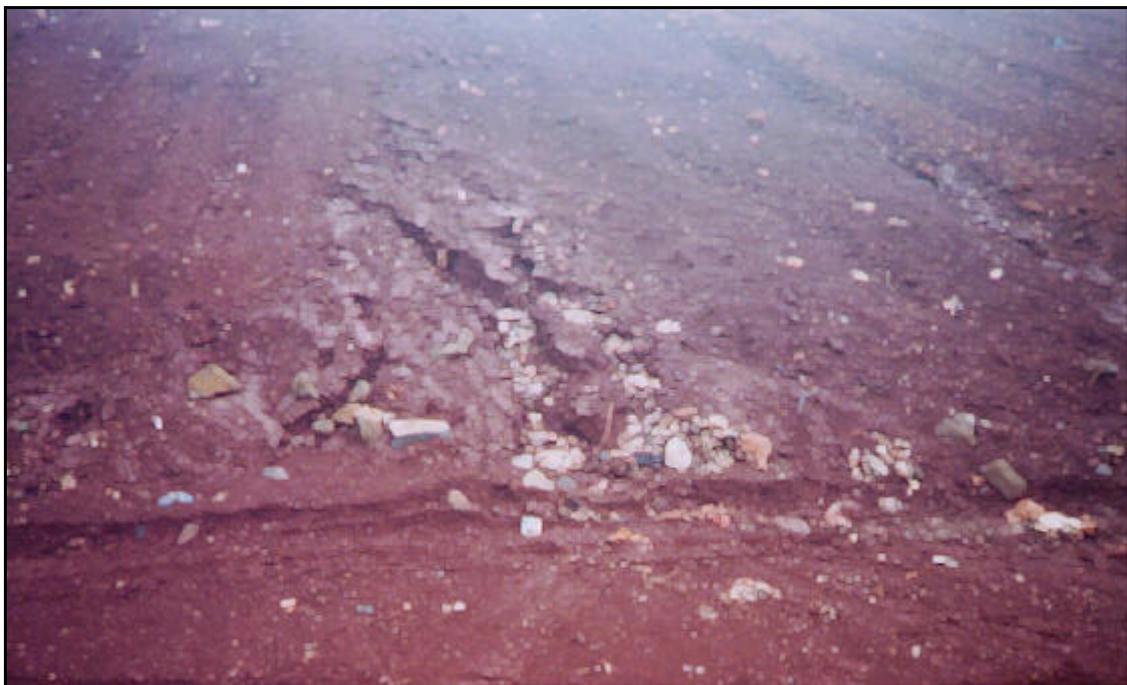
Um grande problema, que pode ser observado nos dias de chuva, é o sulcamento dos taludes das plataformas do aterro. Esses sulcos podem ser profundos o suficiente para descobrir o lixo anteriormente enterrado como pode ser visto nas Figuras 8 e 9.

das águas pluviais. No EIA-RIMA (1996), a inclinação projetada para o talude era de 1:3 (1 na vertical e 3 na horizontal). O que se verifica é uma inclinação um pouco maior, cerca de 1:2 (1 na vertical e 2 na horizontal).

Figura 8 - Princípio de sulcamento erosivo no talude da plataforma do aterro e exposição do lixo - Nov/2001

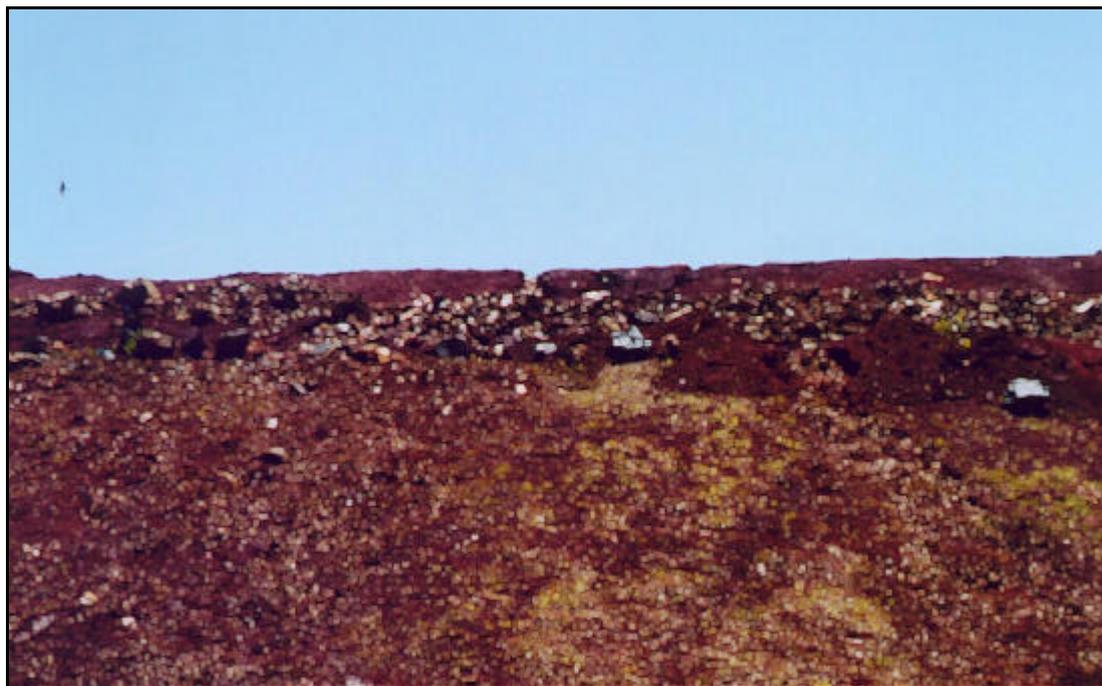
Figura 9 - Princípio de sulcamento erosivo no talude da plataforma do aterro e exposição do lixo - Nov/2001

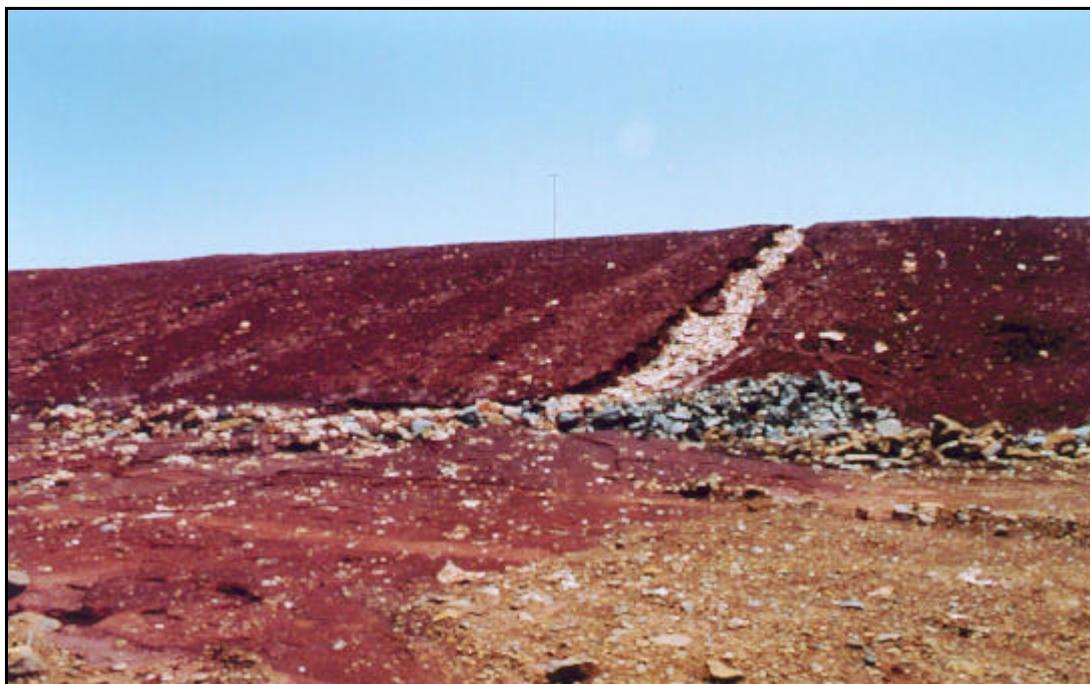
Figura 10 - Exposição do lixo no talude da plataforma do aterro em um sulco erosivo, provocado pelo escoamento superficial - Nov/2001

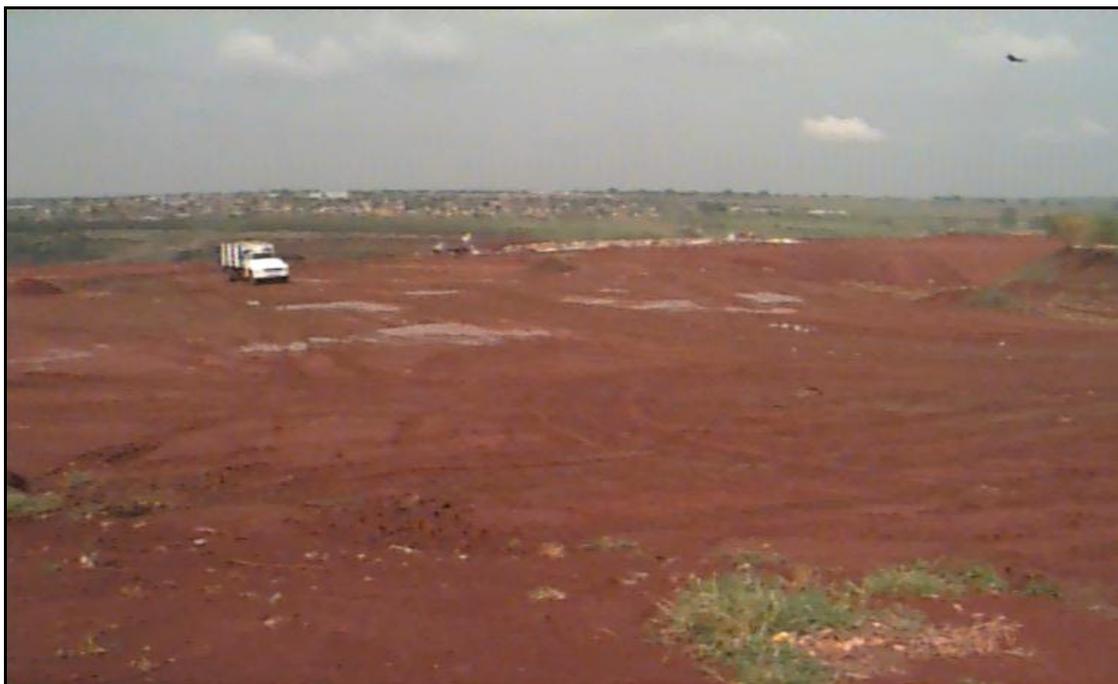
Não é o que se observou nas visitas realizadas nos meses de outubro de 2001 a janeiro de 2002. O platô do aterro permaneceu completamente desnudo, sem a cobertura final de grama, como pode ser visto na **Figura 11**. Nos dias de chuva, verificou-se escoamento pluvial sobre o platô e sobre os taludes (provocando erosões). Após as chuvas, ainda, permanecia água empoçada, em diversos locais.

Figura 11 - Topo da plataforma do aterro sanitário, em área de cota máxima do platô, sem cobertura de gramíneas, cuja existência reduziria o escoamento pluvial - Jan/2002

As camadas de terra compactadas teriam a finalidade de impedir a infiltração da água da chuva na massa de resíduos aterrada e o plantio de grama, conjugado com uma inclinação da superfície do platô de apenas 1%, faria com que o escoamento superficial das águas pluviais tivesse velocidade reduzida, evitando assim, a erosão nas plataformas e, principalmente, em seus taludes.

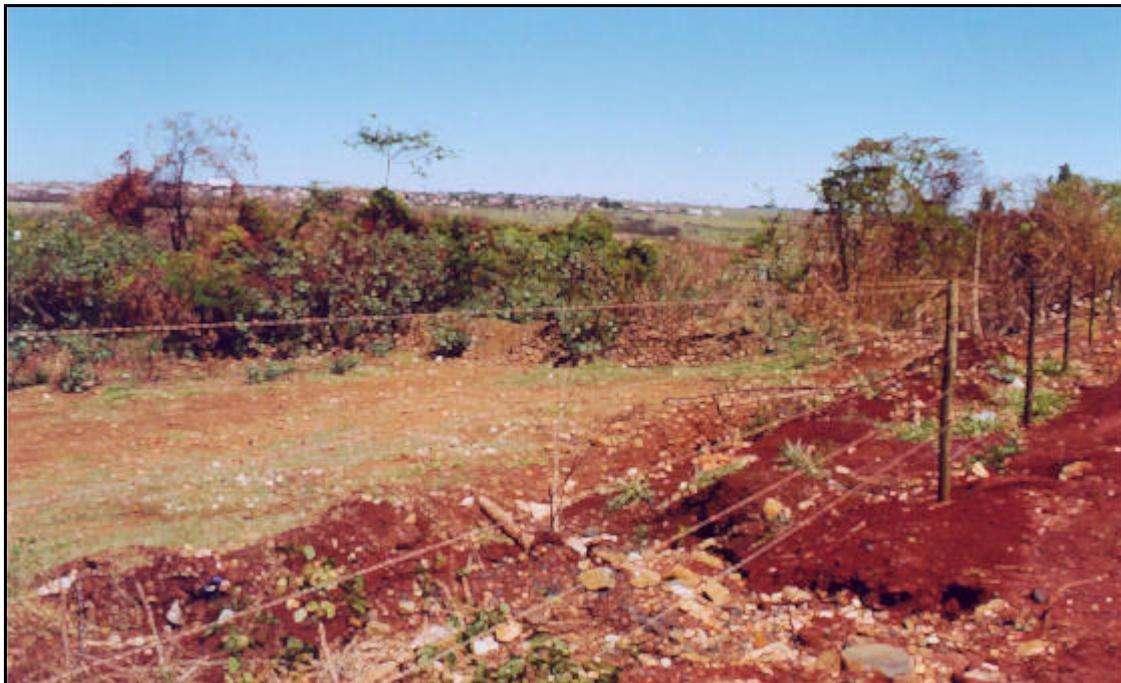
Estas cortinas não foram implantadas em todo o perímetro do

Figura 12 - Cerca que limita a área do aterro sanitário a leste, sem cortina verde

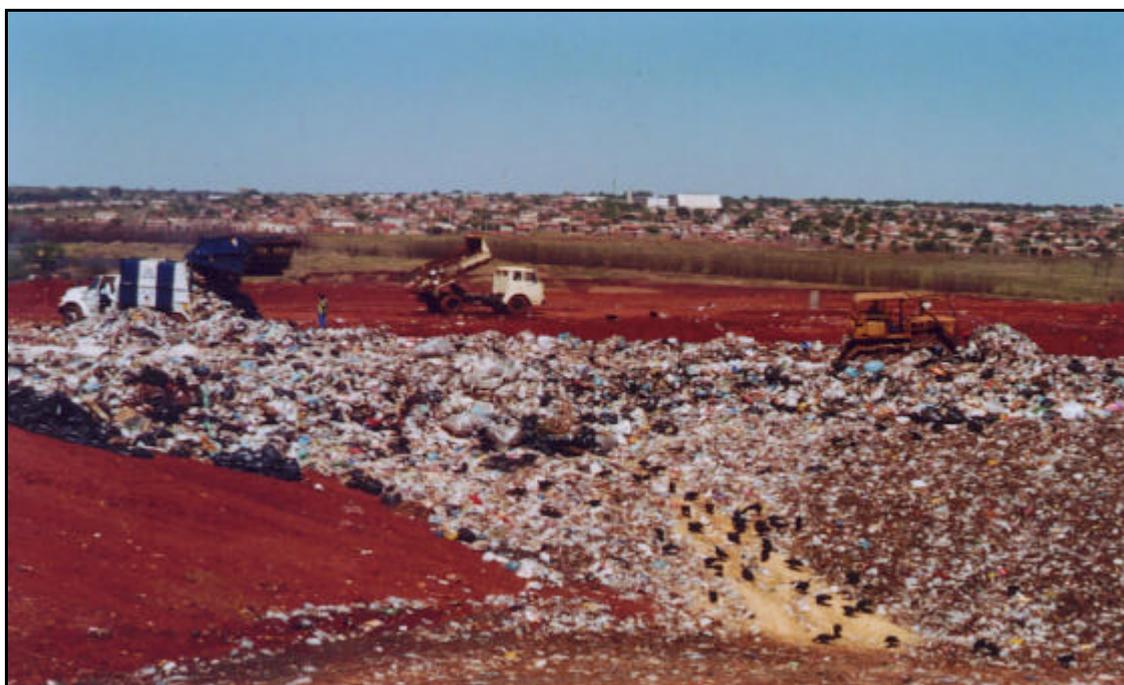
aterro, como pode ser visto na **Figura 12**. Este fato torna-se mais grave, considerando-se a proximidade do aterro sanitário de bairros residenciais, como é o caso do bairro Parque Guarani, como demonstra a **Figura 13**.

A falta de cobertura do lixo no aterro, imediatamente ao momento de sua chegada, traz dificuldades enormes ao gerenciamento ambiental eficiente. A enxurrada carrega materiais do lixo sobre a superfície, aumenta a infiltração da chuva no platô, o que aumenta a quantidade de chorume. Soma-se a isso, o fato de que os ventos, que são frequentes em direção ao bairro Parque Guarani, podem carrear partículas do lixo, por ação eólica a esse bairro, além de odores.
