REVISTA DE GEOGRAFIA (RECIFE)

ALTERAÇÕES MORFOLÓGICAS DE ENCOSTAS E DEFLAGRAÇÃO DE ESCORREGAMENTOS EM ÁREAS DENSAMENTE URBANIZADAS: UMA ANÁLISE EVOLUTIVA EM UMA SUB-BACIA DO MUNICÍPIO DE RECIFE (PE)

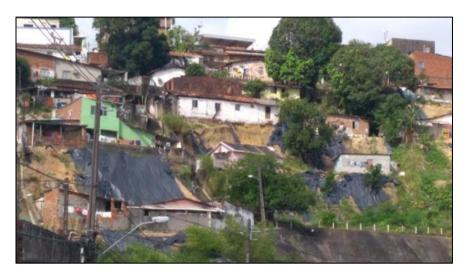
Figura 2: Encosta ocupada por moradias irregulares na área de estudo, onde é possível observar a presença de solo exposto e de vegetação secundária.

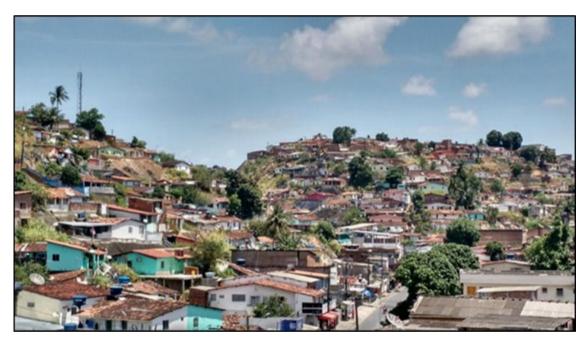
Figura 3: Encostam densamente ocupadas na sub-bacia do Córrego de Nova Descoberta, das quais foram registradas ocorrências de escorregamentos.

Existem diversas moradias localizadas em encostas declivosas (Figura 3), nas quais é comum a presença de habitações de grande porte sem o devido critério técnico ou de laudos profissionais para esse tipo de construção. Dessa forma, muitas residências possuem um sistema de drenagem construído sobre as encostas e canaletas, das quais em alguns casos o

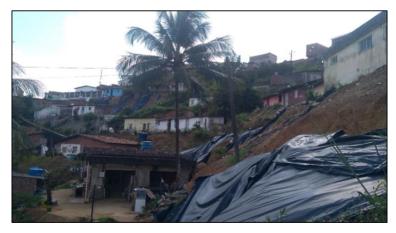
Figura 4: Encostas cobertas por lonas degradadas como medida emergencial à contenção das encostas.

Apesar da existência de ações estruturais e não estruturais, observa-se na região diversas encostas cobertas com lonas, muitas vezes por longos períodos e de forma definitiva e não paliativa. As contenções de encostas com lonas são medidas emergenciais e paliativas, não devendo ser colocadas como solução definitiva do problema. Destaca-se que tais lonas possuem duração curta (poucos dias), sendo facilmente desgastadas, entretanto sua presença é constante (Figura 4).

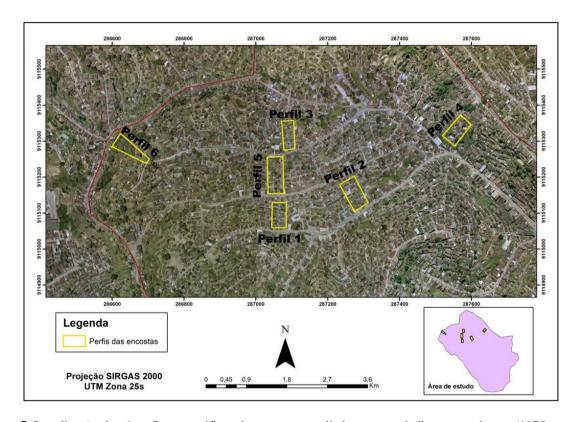
Figura 5: Localização dos 6 perfis topográficos das encostas avaliadas neste trabalho para cada ano (1975 e 2013). Abaixo a localização destas encostas em relação à área de estudo.

Visando compreender as alterações morfológicas das encostas presentes na área de estudo ao longo de um período evolutivo, foram criados perfis topográficos das áreas que mais sofreram processos de escorregamentos (Figura 5); identificados na etapa anterior conforme o mapa de ocorrências. Dessa forma, foram criados 12 perfis comparativos (das mesmas áreas), mas de anos distintos (6 perfis de 1975 e 6 perfis de 2013) visando verificar as principais alterações morfológicas sobre o relevo causadas pela ocupação da área ao longo destes 38 anos.

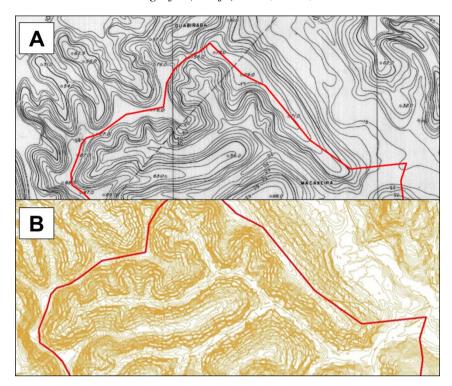
Figura 6: **(A)** Carta Topográfica do ano de 1975 (CONDEPE-FIDEN) georreferenciada e inserida em ambiente SIG para a análise da morfologia original e **(B)** Base planialtimétrica extraída das curvas de nível do ano de 2013 (ESIG-Recife) utilizada para avaliar a morfologia antropogênica.

É importante destacar que foram utilizados dados de 1975 (como morfologia original) em função da melhor qualidade da escala, dentro do conjunto de dados disponíveis para a década de 1970 (e de que não há dados de décadas inferiores para esta análise). Assim, os perfis topográficos de 1975 (morfologia original) foram criados tendo como dados de entrada a ortofotocarta da região disponibilizada pela CONDEPE FIDEN - Agência Estadual de Planejamento e Pesquisas de Pernambuco (Folha 81-Recife-A285000mE) em escala 1:10.000 elaborada em 1975 (ano da cobertura aérea sobre a topografia local/sobrevôo) com equidistância de 5 m (Figura 6). A carta foi georreferenciada e vetorizada em ambiente SIG (software ArcGIS) utilizando o grupo de ferramentas ArcScan.

Os perfis topográficos de 2013 (morfologia antropogênica) tiveram como base as curvas de nível geradas por um aerolevantamento realizado pela Prefeitura do Recife em 2013 (Projeto ESIG Recife), que visou atualizar as informações da base cartográfica da cidade (iniciativa municipal), com equidistância de 1 m, escala 1:5.000 e que foram obtidas também gratuitamente (Figura 6).

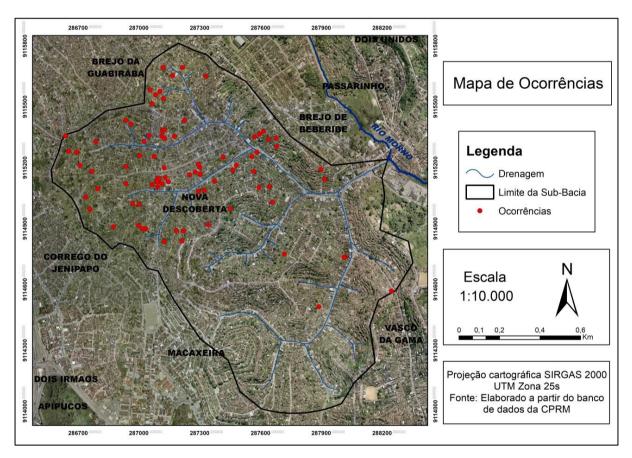
Figura 7: Mapa de Ocorrências de Escorregamentos. Observa-se uma distribuição superior a norte da área de estudo.

De acordo com o Banco de Dados da Defesa Civil do Recife, entre 2013 e 2016, foram registradas 90 ocorrências de escorregamentos no bairro de Nova Descoberta. Deste total, 87 (96%) aconteceram dentro dos limites da sub-bacia do Córrego de Nova Descoberta (Figura 7). A maior parte dos escorregamentos se concentrou na região norte da área e foram registrados, com maior frequência, entre os meses de março e de agosto (período chuvoso) destes respectivos anos.

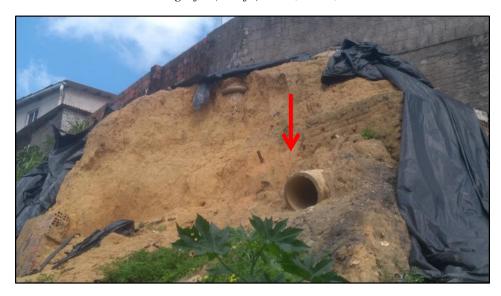
Figura 8: Lançamento de água diretamente na encosta (seta vermelha) que, muito provavelmente, deflagrou um evento de escorregamento.

Muitos destes escorregamentos ocorreram em locais em que há o lançamento de água servida diretamente nas encostas. Além disso, diversos vazamentos de tubulações foram verificados em campo, causando a saturação dos solos, mesmo em períodos de baixa pluviometria, conforme a Figura 8. Estes não receberam a devida manutenção e aumentaram consideravelmente a quantidade de água nas camadas sub-superficiais do solo. Assim, há registros de escorregamentos causados pelo rompimento de canos de distribuição em 2013, em que quatro moradias foram atingidas (G1-PE, 2013).

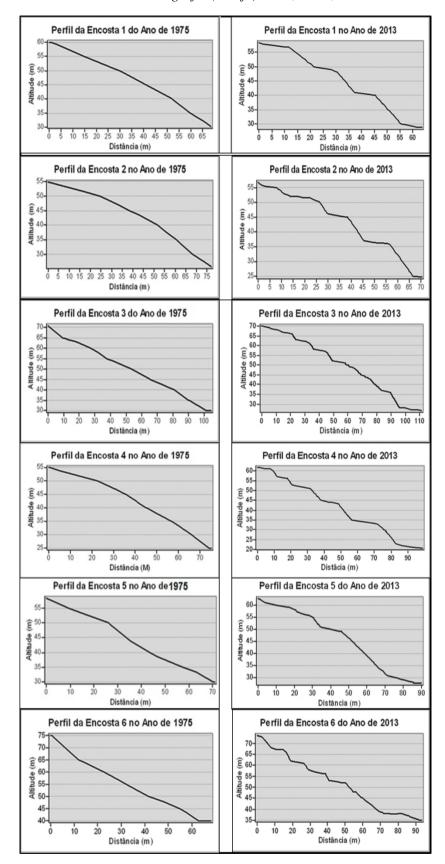
Figura 9: Comparação dos Perfis Topográficos das encostas (1975 e 2013) para avaliação das morfologias originais e morfologias antropogênicas.

Com base nos perfis topográficos criados para cada período (1975 e 2013) conforme a Figura 9, ficou bastante evidenciado que as encostas sofreram alterações significativas em sua morfologia original dentro deste período de 38 anos, devido o aumento de áreas antrópicas, desprovidas de um adequado planejamento urbano. Nesse sentido, a sub-bacia avaliada, se encontra predominantemente antropizada, na qual a morfologia original da região fora quase totalmente alterada.

Todas as encostas das quais foram elaborados os perfis, tiveram alterações em sua morfologia, especialmente, em sua forma, declividade, criação de patamares/declives e rupturas devido as interferências antrópicas supracitadas (Figura 9). Tais alterações foram provenientes da realização de cortes e de aterros, muitas vezes mal executados e realizados pela população local (autoconstrução), muito comum em áreas de risco e que acabam tendo um papel relevante na deflagração de escorregamentos devido o aumento da instabilidade e da ausência de obras geotécnicas de proteção significativas.

Embora admite-se que os perfis topográficos possam apresentar um certo grau de erro de precisão, devido as rotinas automatizadas na representação das morfologias das encostas, ainda é possível afirmar, ou seja, é válido, o fato de que as encostas foram severamente alteradas no período avaliado. Dessa forma, as morfologias antropogênicas estão muito distantes de sua morfologia original, que ao serem somadas a herança geológica-geomorfológica da paisagem local (Formação Barreiras e Tabuleiros Costeiros Dissecados) e aos altos índices pluviométricos (isoietas próximas a 2000 mm) aumentam, consideravelmente, o risco de ocorrências de escorregamentos na área.
