Revista Eletrônica do Programa de Pós-Graduação em Geografia - UFPR

## FRAGILIDADE DE TRILHAS EM ÁREAS NATURAIS PROTEGIDAS: ESTUDO DE CASO DA RESERVA ECOLÓGICA ITAYTYBA – RPPN<sup>1</sup>

## FRAGILITY OF TRACKS IN PROTECTED NATURAL AREAS: STUDY THE CASE ECOLOGICAL RESERVE ITAYTYBA – RPPN

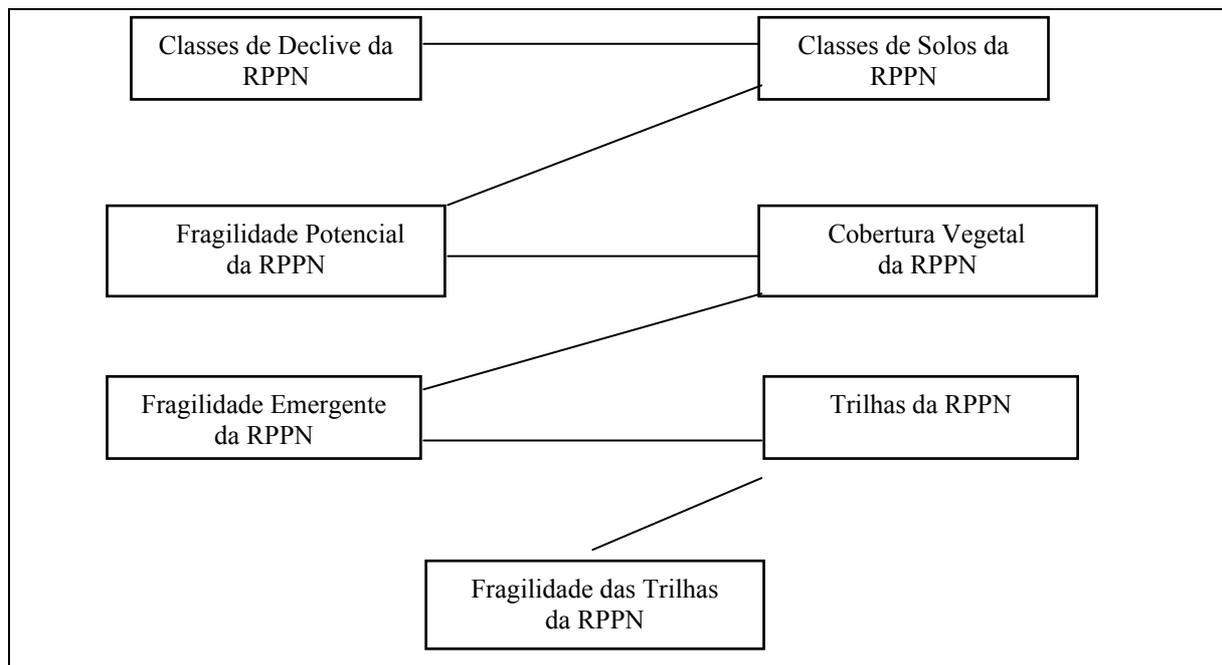
FIGURA 2: FLUXOGRAMA DEMONSTRATIVO DA METODOLOGIA EMPREGADA PARA A IDENTIFICAÇÃO DA FRAGILIDADE DAS TRILHAS.

A obtenção da fragilidade nas trilhas, foi obtida por meio da sobreposição e cruzamento dos traçados com o mapa de Fragilidade Emergente da RPPN, pois a correlação das variáveis físicas existente nesta Fragilidade auxilia no manejo das trilhas devido as condições de declividade, solos e cobertura vegetal apresentadas na mesma.

Considerando as condições físicas do entorno do traçado e sua interferência sob o mesmo, optou-se em ampliar a área de análise em 20 m de ambos os lados da trilha para uma avaliação segura da fragilidade inerente aos traçados e sua área testemunho (faixa lateral ao traçado). Outro elemento que influenciou nesta determinação foi a margem de erro, de aproximadamente 10 m, apresentada pelo aparelho de navegação (GPS), utilizado no mapeamento das trilhas. A visualização do fluxograma, apresentado na Figura 2 facilita o entendimento da metodologia empregada na realização desta pesquisa.

Após o mapeamento das trilhas e sua sobreposição a carta de Fragilidade Emergente da RPPN, constatou-se as diferentes classes de fragilidade presentes nos conjuntos de trilhas. Estas seguiram as seguintes classificações, classe de fragilidade alta (F.A.), muito alta (F.M.A.), muito alta agravada (F.M.A.A.) e muito alta super agravada (F.M.A.S.A.).

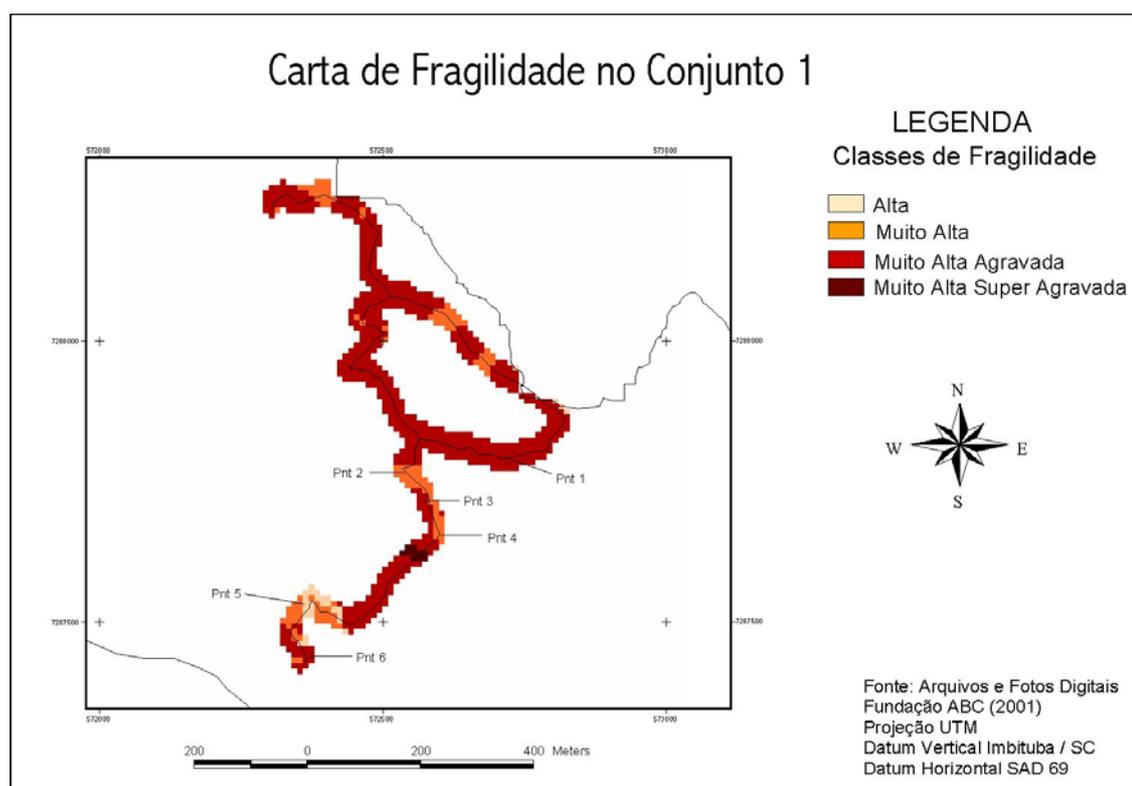
FIGURA 3: CARTA DE FRAGILIDADE NO CONJUNTO 1

Compreendendo 22% dos traçados da reserva, este conjunto é o de menor abrangência na RPPN. A Figura 3, detalha estas informações por meio da Carta de Fragilidade no Conjunto1.

Neste conjunto, a classe de fragilidade mais expressiva é a muito alta agravada (F.M.A.A.), abrangendo 79% destes traçados. A fragilidade muito alta (F.M.A.) refere-se a 16%, enquanto

a fragilidade alta (F.A.) e muito alta super agravada (F.M.A.S.A.) correspondem respectivamente a 3,5% e 1,3%.

Indícios de processo erosivo foram identificados nesta condição, como a exposição das raízes e o desnível no traçado, conforme o representado na Figura 3 como “*pnt*” 5. Pode-se afirmar que estes problemas foram condicionados pela situação pontual e potencializados pelo entorno deste local, classificados como sendo de F.M.A. devido a declividade mais acentuada.

indicado na Figura 3 demonstra uma área de cobertura vegetal em transição de campo para floresta, sobre um solo AR de 50 cm em declividades maiores que 30%.

A floresta presente neste conjunto de trilha encontra-se nas altitudes mais baixas, e associa-se a declividades maiores que 30 % e a solos AR com 30 cm de espessura, como o exposto nas Fotos 3 e 4, recorrentes ao “*pnt*” 3 da Figura 3.

Diferentemente das fotos anteriores a Foto 5 localizada no “*pnt 6*” da Figura 3, retrata a trilha cortando transversalmente o declive, situação aparentemente menos problemática, porém pode ocasionar o acúmulo de água sobre o traçado, pequenos movimentos de massa agravados pelo corte da encosta e a alteração da drenagem sub-superficial para a superficial potencializando os danos inerentes ao deflúvio ou escoamento superficial nas altitudes mais baixas da vertente.

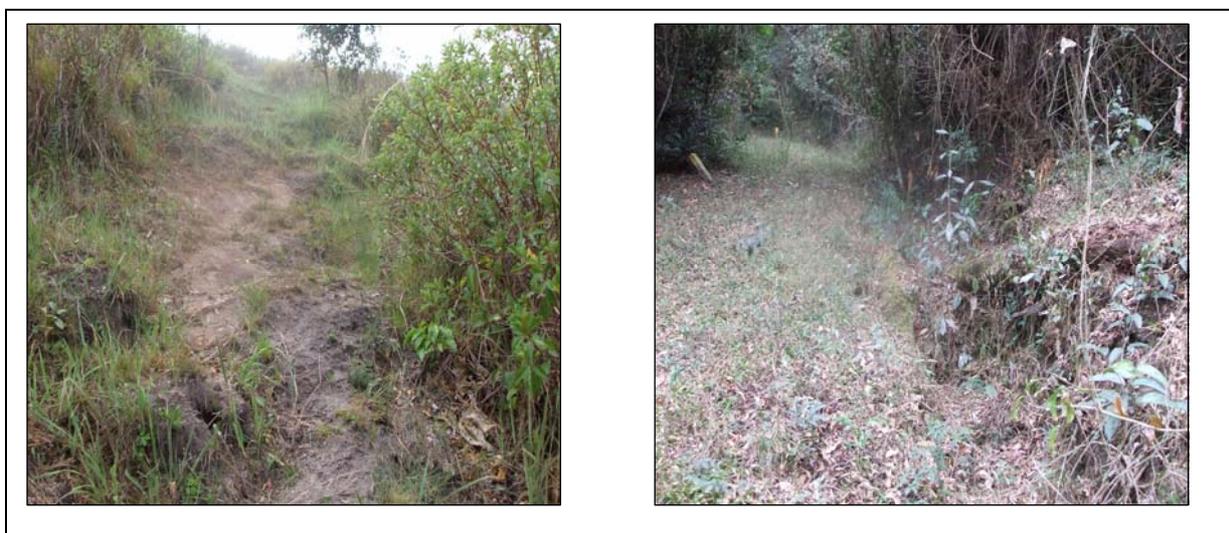
FOTO 1: F.M.A. NA TRILHA

Contrariando a realidade dos traçados em locais protegidos por cerrado, verificou-se para a 3ª condição pontos potenciais e outros com sinais de erosão. A Foto 1, referente ao “*pnt* 2”

Neste caso a floresta com alto grau de proteção, retenção e absorção não evita os indícios do processo erosivo. Além da declividade acentuada este ponto sofre a influência do escoamento superficial iniciado na parte mais alta do traçado de F.M.A.A. que se encontra impermeabilizado devido a presença dos afloramentos de rocha. Desta forma, medidas controladoras do deflúvio, de conservação da vegetação sobre o traçado, de alteração do traçado e ou de engenharia se fazem necessárias para que o deslocamento das pessoas não venha potencializar e desencadear o processo de compactação e erosão neste local. A Foto 2, recorrente ao *pnt 4* da Figura 3, expõe a floresta correlacionada aos solos AR com 30 cm e a declividades de 20 a 30%. Retrata também indícios de erosão (vala lateral ao traçado) gerados pelo deflúvio potencializado ao longo do traçado.

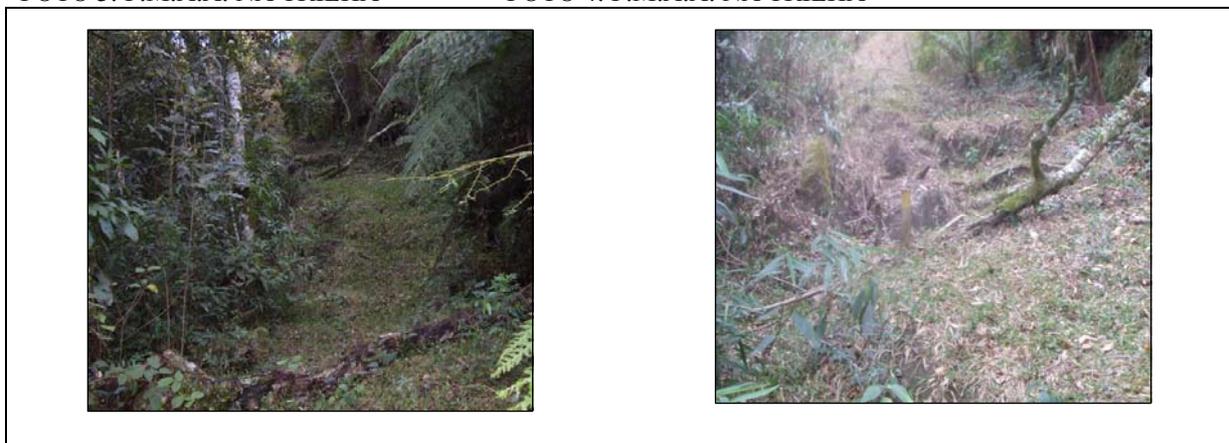
FOTO 3: F.M.A.A. NA TRILHA

Neste caso, a floresta tem se mostrado fundamental na preservação do local, pois o solo raso, sub-classificado como sendo o de terceira maior fragilidade da RPPN e declividade com grau de fragilidade muito alta, são fatores condicionantes do processo erosivo. Assim, a vegetação a serrapilheira e as barreiras naturais presentes no traçado são de fundamental importância no controle do escoamento superficial e na preservação do local.

No entanto, períodos de estiagem podem vir a comprometer a vegetação existente no traçado e desencadear problemas de compactação e erosão. O efeito da estiagem na vegetação do traçado pode ser visualizado nas fotos anteriores por corresponderem a mesma trilha em épocas de índices pluviométricos opostos. A Foto 4 retrata a época mais seca, e a 3 menos seca. Evidencia-se na Foto 4 a exposição do solo devido o comprometimento vital da vegetação diante da escassez pluviométrica. Conforme Bigarella (1978), o solo quando

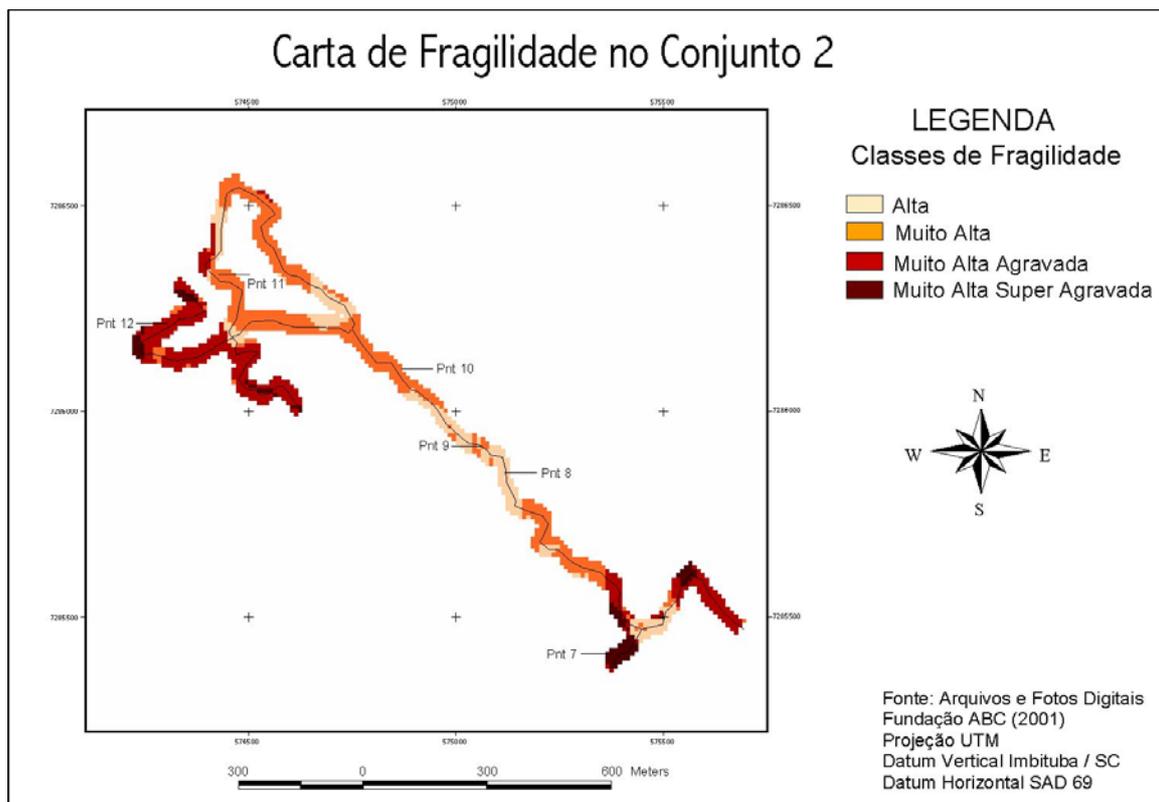
FIGURA 4: CARTA DE FRAGILIDADE NO CONJUNTO

Os 40,5% dos traçados da reserva sobre este conjunto, fazem deste a maior concentração de trilhas da área de estudo. As informações referentes as classes de fragilidade neste conjunto seguem apresentadas na Figura 4.

Evidencia-se neste conjunto quatro classes de fragilidade, sendo a de fragilidade muito alta (F.M.A.) predominante, presente em 41,4% do conjunto. Em seguida, encontra-se a fragilidade muito alta agravada (F.M.A.A.) com cerca de 30%, a alta (F.A.) com 21,5% e por final com 7,1% a muito alta super agravada (F.M.A.S.A.).

susceptibilidade a erosão mediante a declividade acentuada, conforme o apresentado como “*pnt 8*” na Figura 4.

A Foto 6 reporta-se ao *pnt 9* da Figura 4 onde a vegetação de floresta com grau de proteção muito alto, associa-se ao solo AR de 30 cm, de fragilidade muito alta e sub-classificado dentre os solos presentes na RPPN como sendo o de maior fragilidade, e a declividades que variam de 12 a 20%, intervalo classificado como sendo de fragilidade média. Esta condição pedológica e de relevo fazem destes locais pontos de maior susceptibilidade ao processo erosivo, pois o solo de pequena profundidade satura rapidamente, favorecendo o escoamento

As condições verificadas na Foto 8 e localizadas no *pnt 10* da Figura 4 são as mesmas representadas na Foto 6. Contudo, verificou-se a existência de indícios de erosão neste ponto, conforme o visualizado no quadrante esquerdo inferior da foto. A declividade, o comprimento da rampa potencializando a velocidade da água, e a largura do traçado possibilitando um maior acúmulo e volume de água, foram fatores decisivos para este acontecimento. Diante desta situação, objetivando a contensão do processo erosivo, o escoamento foi controlado com o auxílio de barreiras naturais, como o demonstrado no quadrante superior da mesma foto.

Indícios de erosão também foram constatados em uma antiga estrada utilizada pela Copel para a manutenção das torres de alta tensão da região, no entanto, o traçado da estrada foi recuperado e vem sendo utilizado como trilhas ecoturísticas contendo tal impacto. Este local é identificado na da Figura 4 como “*pnt 11*”.

As declividades variando numa fragilidade entre baixa a alta e os solos AR cobertos por campos, cobertura de grau médio de proteção, não denunciaram até o momento sinais de impactos e ou de risco para os visitantes. Novamente a condição do traçado acompanhando as curvas de nível e a presença de uma vegetação (roçada) no traçado, são fatores determinantes para a conservação destas condições naturais, Foto 9 “*pnt*” 12 da figura 4.

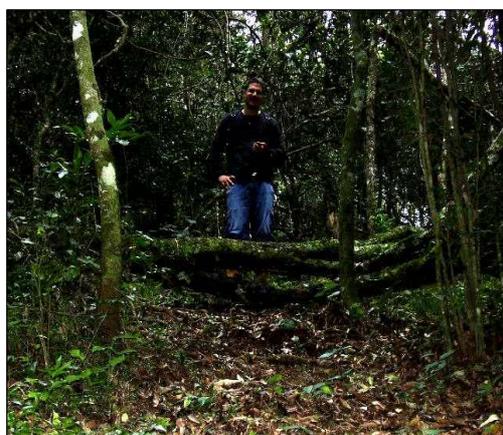
FOTO 6: F.M.A. NA TRILHA

superficial que, aliado a esta declividade, influenciará na energia cinética da água resultando nos processos erosivos.

Na classe de F.M.A. do conjunto 2 foram identificados pontos susceptíveis a erosão os quais encontram-se representados nas Fotos 6 e 7 e outros locais com indícios de tal processo como o evidenciado na Fotos 8. Desta forma, medidas corretivas e preventivas vem sendo estudadas e implantadas para conter tal problema.

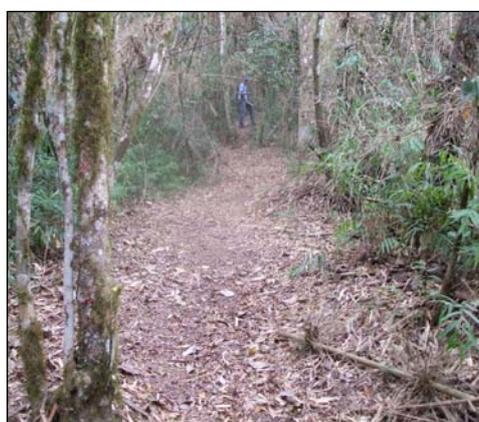
FOTO 7: F.M.A. NA TRILHA

A Foto 7, retrata a floresta sob uma condição pedológica de maior espessura (AR com 50 cm) e menor fragilidade, porém com um declive mais acentuado e de maior fragilidade. Neste caso, o solo de maior espessura comporta uma maior quantidade de água até sua saturação. Diante do escoamento superficial gerado pelas chuvas, a declividade acentuada aliada a ação gravitacional colocam a água em movimento dificultando sua absorção pelo solo, potencializando o processo erosivo. Outro fator agravante identificado neste ponto e visualizado na mesma foto, refere-se ao comprimento da rampa, que devido a sua extensão, possibilita ao deflúvio ganho de energia agravando suas conseqüências na base da vertente.

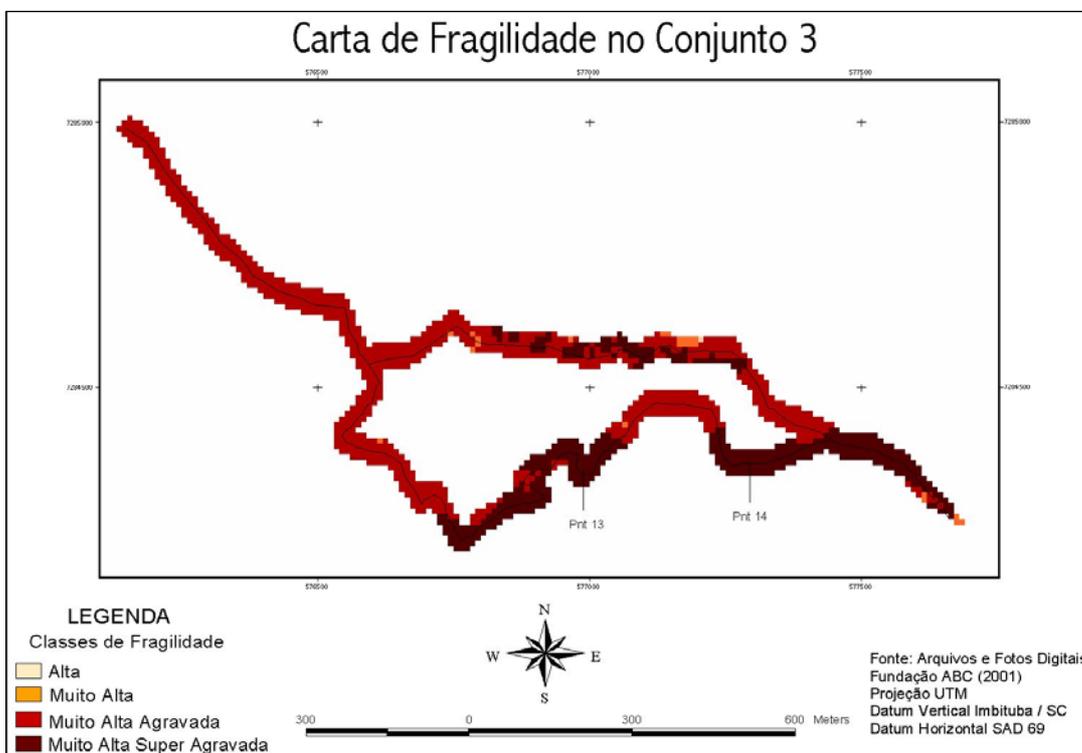
FIGURA 5: FRAGILIDADE NO CONJUNTO 3

Comparado aos outros conjuntos da Reserva, o conjunto 3 é o grupo de trilhas de extensão intermediária. Seu percentual corresponde a aproximadamente 38% dos traçados inseridos na reserva. Evidenciam-se neste conjunto três classes de fragilidade, onde a de F.M.A.A. predomina demarcando cerca de 64% das trilhas deste conjunto, a F.M.A.S.A. corresponde a 34,4%, enquanto a F.M.A. delimita apenas 1,6% deste conjunto. De posse destas informações pode-se afirmar que este conjunto enquadra-se como sendo o de maior fragilidade da RPPN. A distribuição destas informações pode ser verificada espacialmente na Figura 5.
