# ANÁLISE PRELIMINAR DOS DADOS PLUVIOMÉTRICOS E CARACTERIZAÇÃO DAS ÁREAS DE RISCO À ENCHENTE, INUNDAÇÃO E ALAGAMENTO NA CIDADE DE CAPINÓPOLIS/MG

*Preliminary analysis of rainfall data and characterization of risk areas, the flood and flooding in the city of Capinópolis/MG*

**\*Universidade Federal de Uberlândia - UFU, Campus Pontal**  
**Graduando do curso de Geografia**

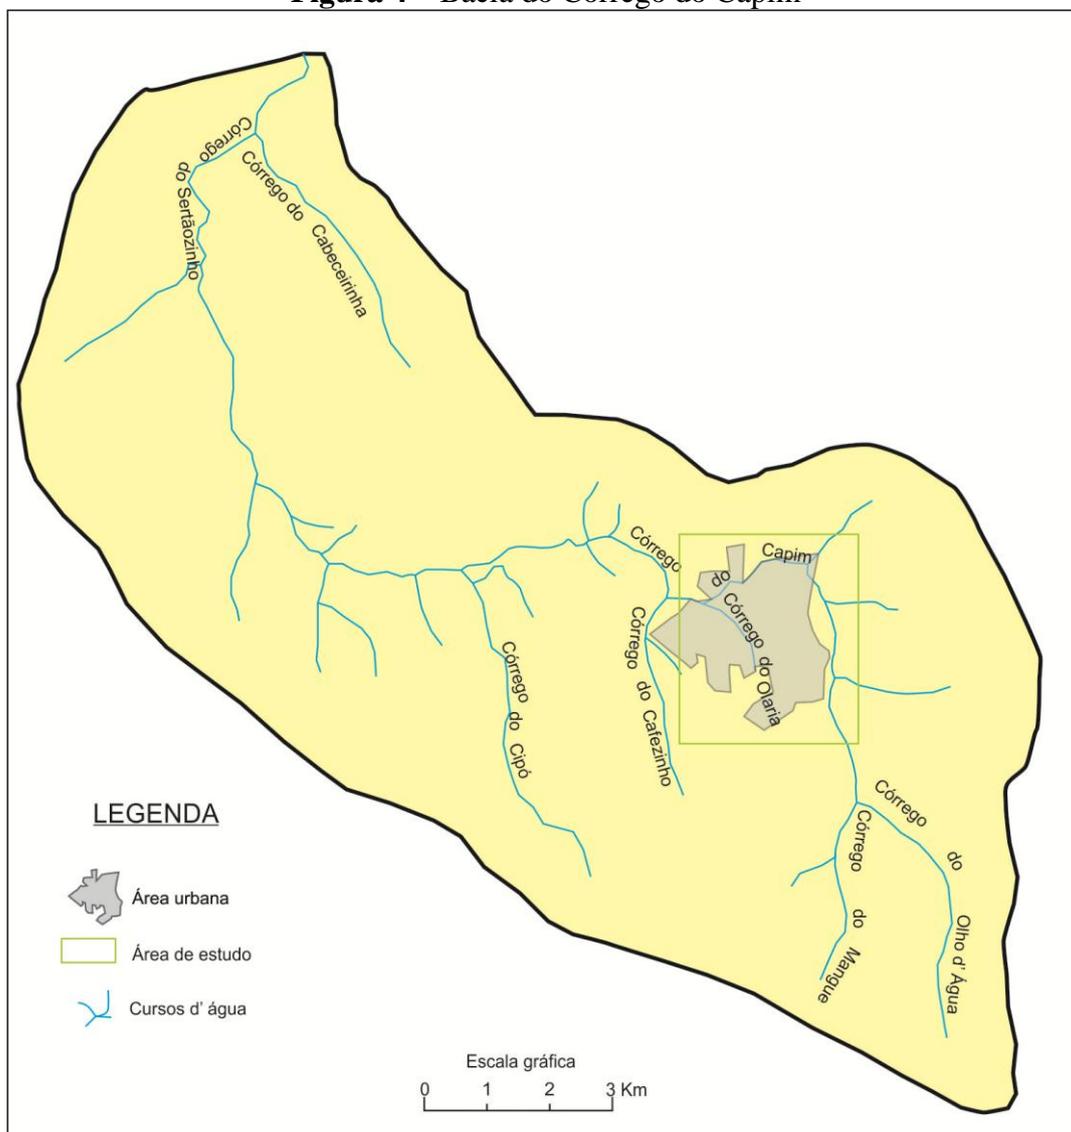
**Figura 4 – Bacia do Córrego do Capim**

Assim, a área de estudo encontra-se localizada nas proximidades da cabeceira da bacia hidrográfica do Córrego do Capim, cujas altitudes que se encontram a malha urbana variam de 500 a 570 m.

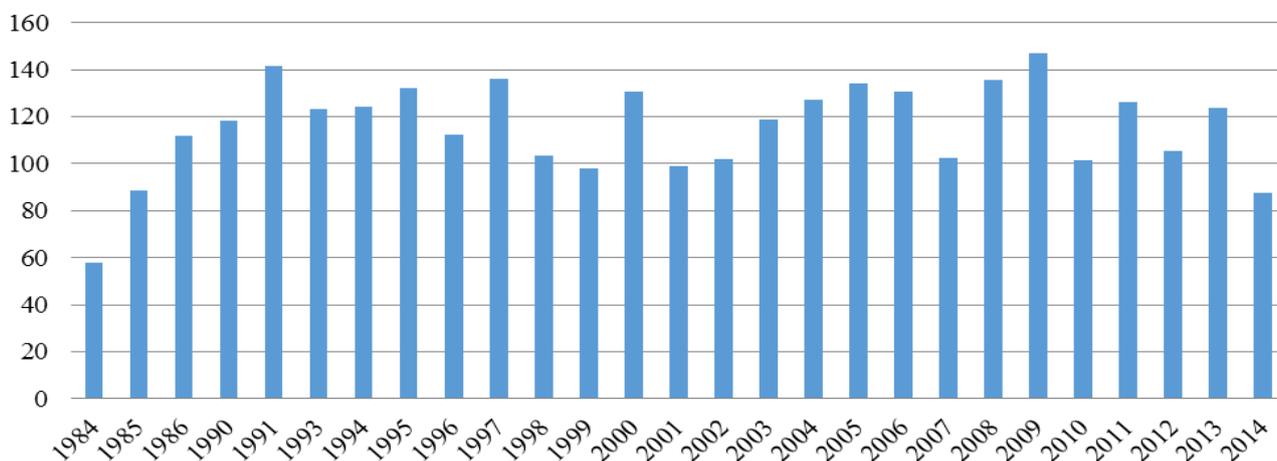
**Gráfico 1 – Média de pluviosidade do município de Capinópolis - MG entre 1984 a 2014**  
**Média Pluviométrica Anual em mm (1984-2014)**

Desta mesma forma identificou-se que os anos 1991, 1995, 1997, 2000, 2006, 2009 e 2010, apresentaram média superior ou igual a 130 mm, ocorrendo concentração de chuvas principalmente no verão, característica do clima da região. Dando destaque ao mês de março de 1991 que obteve 699,9 mm/m, sendo a maior pluviosidade registrada.

Por meio do gráfico torna-se notável que o ano de 2009 é o ano com maior pluviosidade, neste mesmo ano foram noticiados problemas relacionados a canalização do Córrego Olaria que não suportou o volume e a pressão das águas pluviais/fluviais oriundo da chuva (figura 7).

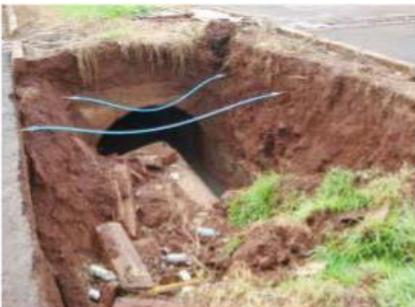
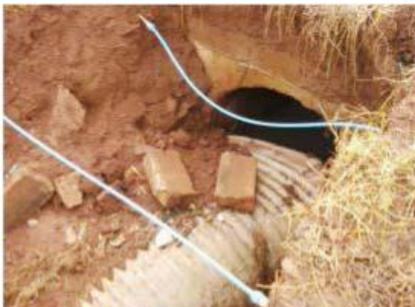
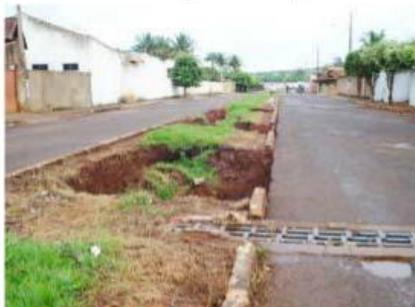
## Chuva destrói canalização de Córrego em Capinópolis

O município de Capinópolis viveu uma noite de caos no último dia 24 por conta das fortes chuvas que caíram na região. O maior problema ocorreu no Córrego Olaria, que corta a cidade, este teve a estrutura de sua canalização destruída e provocou a interdição da principal Avenida de acesso ao centro comercial e ao Terminal Rodoviário.

Segundo o encarregado de Serviços da prefeitura, Carlos de Souza (CPF), "além do canteiro sobre o Córrego ter desabado, a passagem da Avenida 101 está comprometida, pois entrei na tubula-

A canalização do Córrego com tubulação foi feita na década de 90, na gestão do então prefeito Ibrahim Bechara Younes e de Lucimar Batista Belchior, desde então, nunca foi feito o trabalho de manutenção e várias ligações de esgoto foram jogadas diretamente nas tubulações, o que pode ter ocasionado a corrosão dos tubos e consequentemente o desabamento, afirmam especialistas do setor.

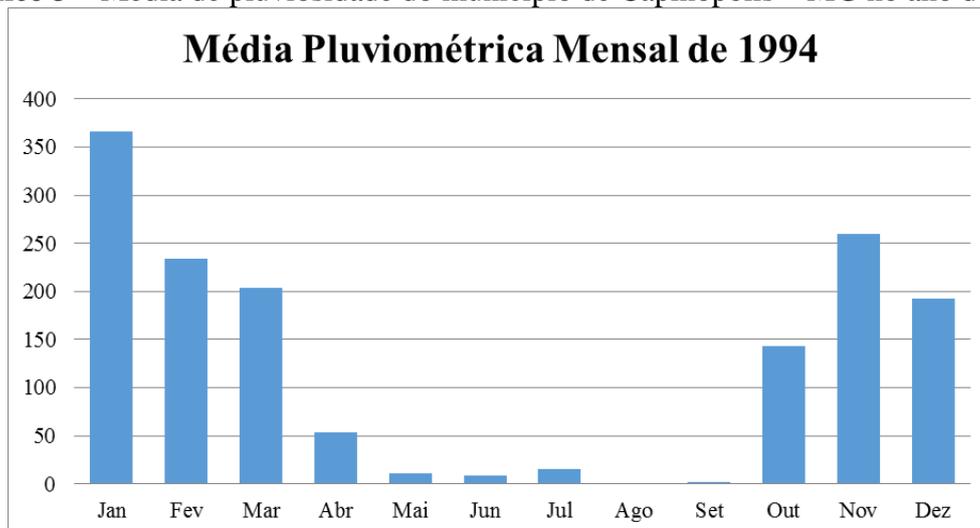
**Gráfico 3** – Média de pluviosidade do município de Capinópolis – MG no ano de 1994

Ao observarmos os dados de 1994 (Gráfico 3), observamos uma dinâmica um pouco diferenciada, sendo que o período de chuva se concentrou nos meses de janeiro, fevereiro, março e novembro, ultrapassando os 200 mm/m, destacando o mês de janeiro no qual a pluviosidade foi de 366,5 mm/m. Neste ano o período seco concentra-se entre os meses de maio a setembro.

Na década de 1990 são construídos cinco bairros que passaram a influenciar na dinâmica do canal, sendo eles: Ideal II, Buritis, Florêncio, Liberdade e Semíramis. A influência ocorre principalmente pela proximidade ao canal e consequente escoamento direcionado para o mesmo, assim como a redução das áreas de proteção permanente.

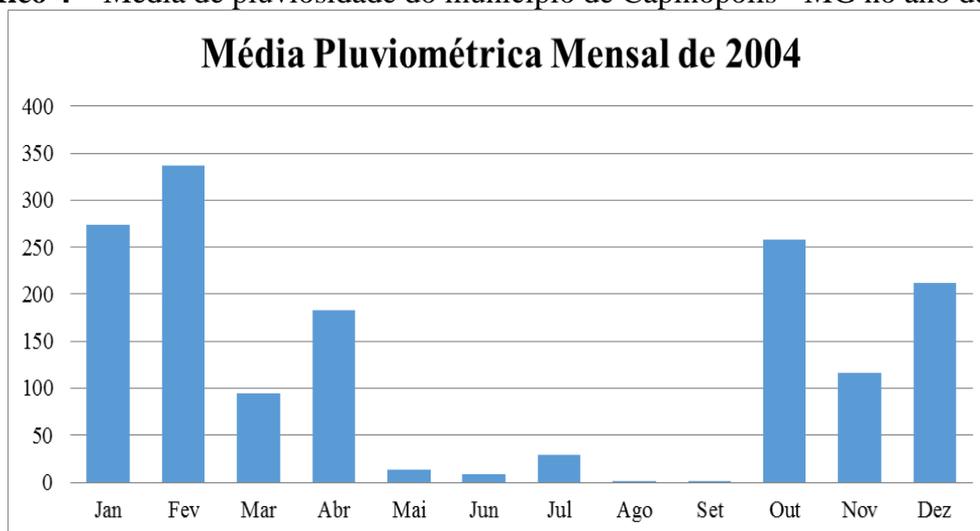
**Gráfico 4** – Média de pluviosidade do município de Capinópolis - MG no ano de 2004

O gráfico 4 apresenta os dados referentes ao ano de 2004, nota-se uma maior estabilidade quanto aos dados de pluviosidade, delimitando-se facilmente os meses chuvosos e secos. A concentração de chuva ocorre principalmente no mês de fevereiro deste ano, quando foi registrado 336,9 mm/m. Em 2004 os períodos secos se assemelham ao ano de 1994, concentrando-se entre os meses de maio e setembro. Enquanto o período com maiores índices de pluviosidade limita-se aos meses de janeiro, fevereiro, outubro e dezembro.

Nesta década não foi registrada a instalação de nenhum bairro que provocasse alguma influência direta ao canal estudado, porém, neste período houve o aumento da área impermeabilizada por meio do asfaltamento das vias de acesso, além ainda do processo de urbanização da cidade, que passou a provocar o maior escoamento superficial e reduzir a infiltração da água da chuva.

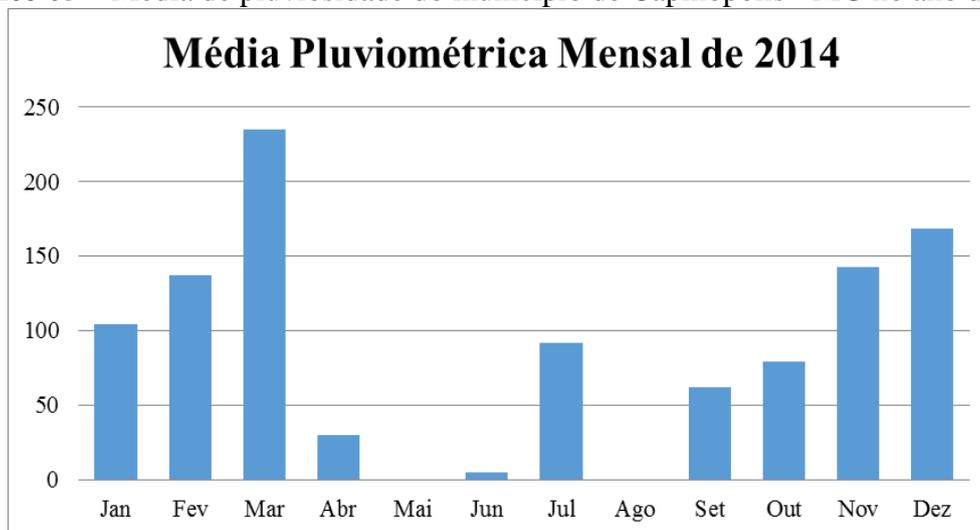
**Gráfico 05** – Média de pluviosidade do município de Capinópolis - MG no ano de 2014

Em 2014 (gráfico 5), pode-se observar que a quantidade de chuva foi relativamente menor que nos anos anteriores (1994 e 2004), porém, houve uma concentração de chuva principalmente no mês de março, registrando uma média de 235,3 mm/m. Por mais que a pluviosidade neste ano seja menor, nota-se uma uniformidade entre os valores, e um prolongamento no período de seca,

concentrando-se apenas entre os meses de abril a outubro, sendo que nestes meses os valores não atingiram a marca de 100 mm/m.

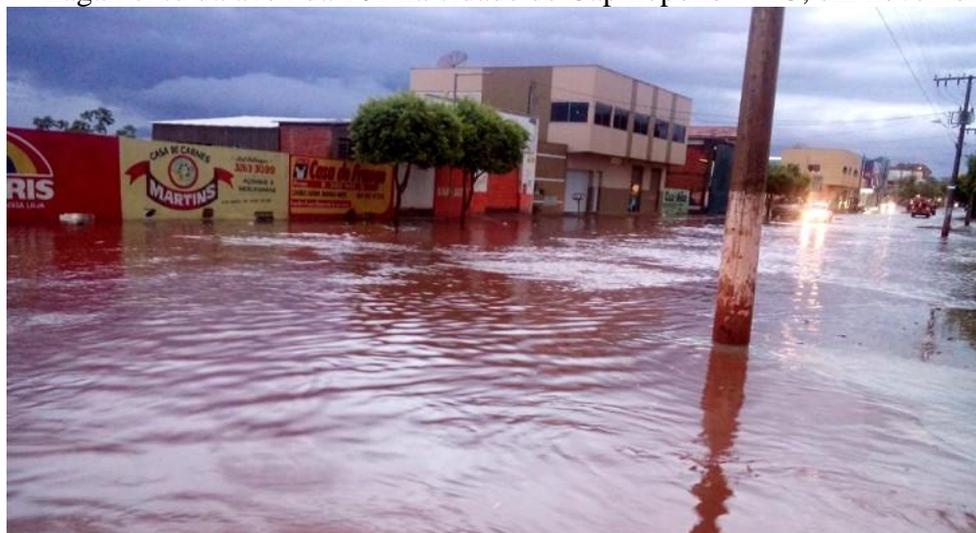
**Figura8** – Alagamento da avenida 101 na cidade de Capinópolis - MG, em novembro de 2014

Neste ano também foram relatados casos de alagamentos em uma das principais avenidas da cidade, a Avenida 101, sendo noticiada pelo jornal Tudo em Dia, publicado no dia 5 de novembro, cujo título da notícia foi “CHUVAS FORTES CAUSARAM ESTRAGOS EM CAPINÓPOLIS – AVENIDA 101 FICOU ALAGADA” (figura 8). Porém, neste mesmo dia de acordo com os dados do INMET registrou-se apenas 32,8 mm/d, ou seja, o alagamento não foi causado pela quantidade de chuva, e sim pela ineficiência da rede de drenagem.

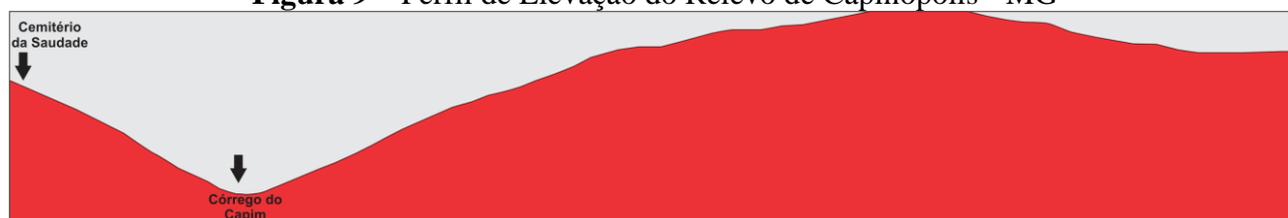
**Figura 9** – Perfil de Elevação do Relevo de Capinópolis - MG

Observa-se também que nas margens do córrego do Capim se encontram seis bairros (figura 9), sendo estes, os bairros, Ideal I (14), Semíramis (25), Novo Horizonte (15), Centro (1), Campos Elíseos (3) e Buritis (21).

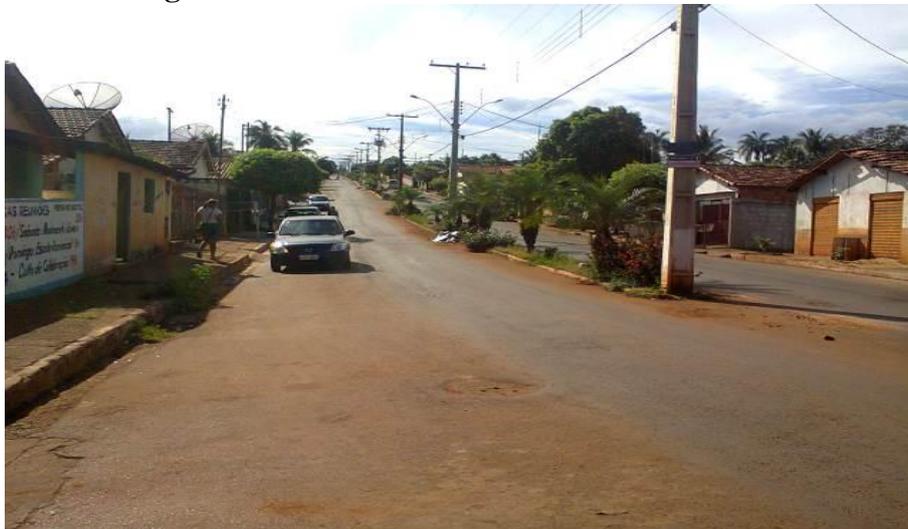
**Figura 11** – Avenida da Saudade no Bairro Ideal I

O primeiro ponto observado foi a Avenida da Saudade (figura 11), localizada entre os bairros, Ideal I e II. A avenida em períodos de chuva se torna um canal de escoamento artificial, uma vez que a declividade associada ao comprimento de rampa da vertente, que se apresenta extenso, propicia a maior velocidade de escoamento das águas pluviais que não encontram nenhum obstáculo.

A enxurrada, formada a partir da concentração das águas pluviais que não infiltram no solo na área urbana, transporta diferentes tipos de materiais (sedimentos, resíduos sólidos, resto de materiais de construção) para as áreas mais baixas do relevo, como os fundos de vale.

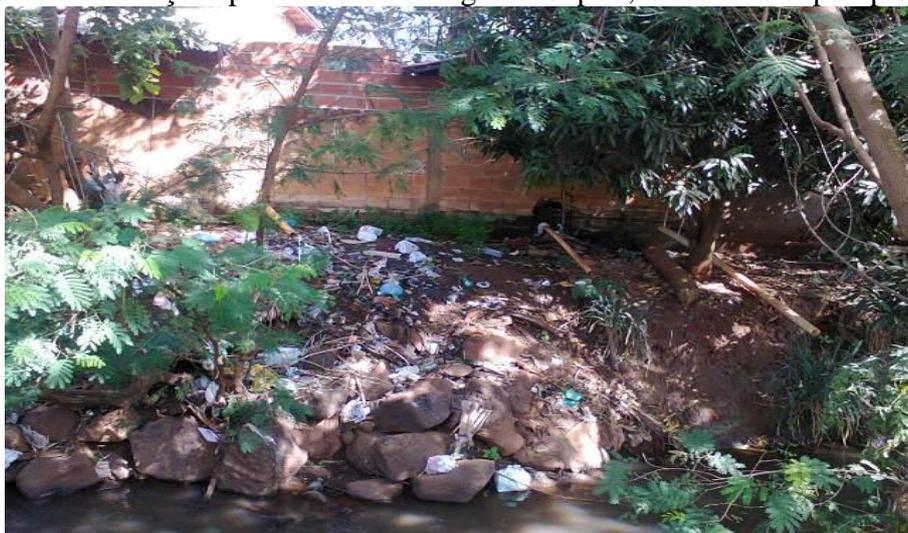
**Figura 12** – Habitações próximas ao córrego do Capim, Centro de Capinópolis - MG

No segundo ponto (figura 12) é possível observar novamente a proximidade das residências com o curso d'água, destacando que nos períodos de chuva as águas fluviais conseguem atingir essas moradias, isso devido ao alto índice de escoamento superficial somado à dificuldade desta água escoar pelo canal.

A dificuldade no escoamento deste fluxo se dá pela quantidade de resíduos descartados no canal fluvial, associado a barreiras formadas pelo acumulo de galhos de árvores. Isso passa a impedir ou dificultar o escoamento fluvial, ocasionando na elevação do nível de água do canal fluvial agravando –se com as enchentes, podendo atingir a planície de inundação as residências instaladas neste local.

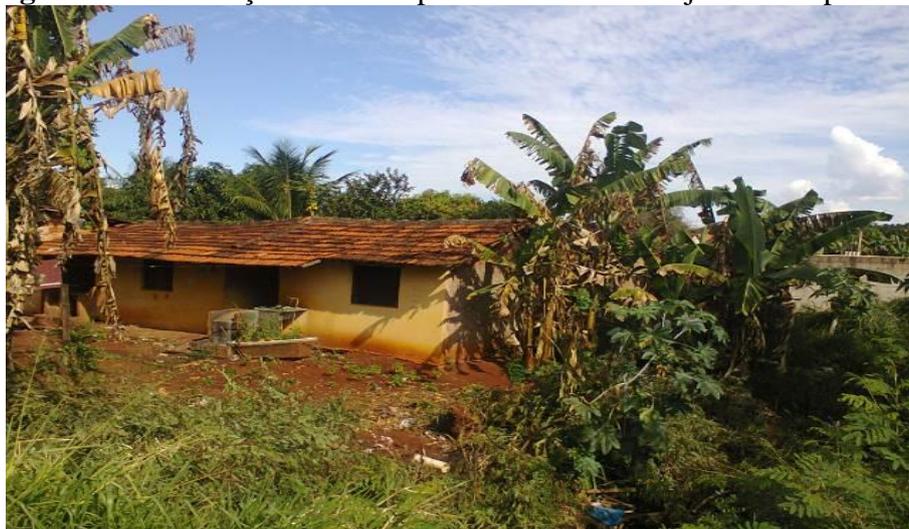
**Figura 13** – Habitação instalada próxima ao talude sujeita a solapamento

pelas intervenções antrópicas, colocando a residência em uma situação de risco a desabamento.

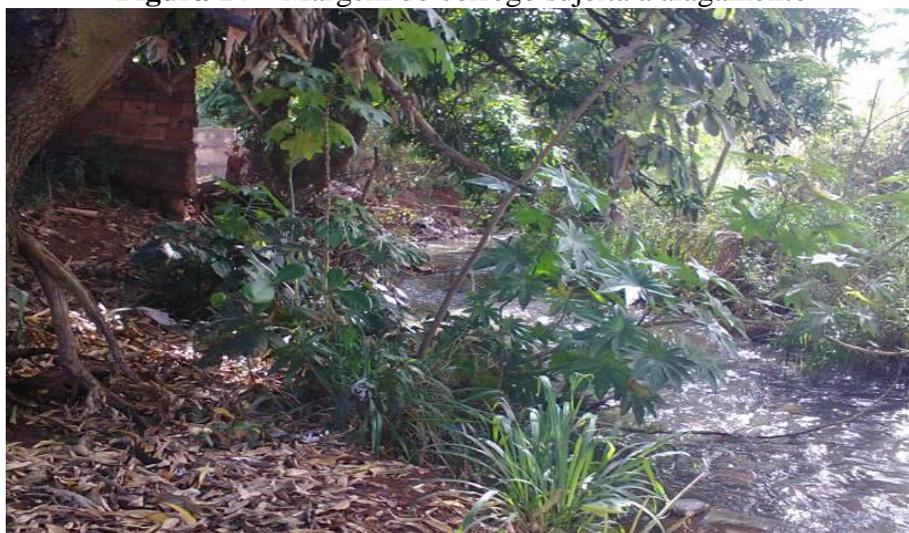
**Figura 14** – Margem do córrego sujeita a alagamento

O quarto e último ponto observado (figura 14) mostra as duas margens do Córrego do Capim, que deveriam estar inseridas em uma APP. Neste ponto identificaram-se habitações na margem esquerda do canal e pastagens na margem direita.

As habitações instaladas na margem esquerda se encontram em condições precárias, como a maioria das instalações descritas nos pontos acima, em períodos de chuva o nível d'água fluvial tende a se aproximar destas casas. Nestas condições a vertente da margem direita, que se encontra coberta por pastagem, permite uma maior infiltração o que torna esta área mais permeável, diminuindo o contingente de água pluvial direcionado ao canal, porém, a pastagem não é capaz de reduzir o fluxo de água e o transporte de sedimentos da mesma forma que as APPs. Como consequência disto, o acúmulo destes sedimentos no canal fluvial acaba provocando os assoreamentos do leito elevando-o.
