## **DIAGNÓSTICO DE VOÇOROCAS EM ÁREA DE PASTAGEM NO MUNICÍPIO DE MORRINHOS (GO)**

## **DIAGNOSIS OF GULLIES IN PASTURE AREA IN THE COUNTY OF MORRINHOS (GOIÁS)**

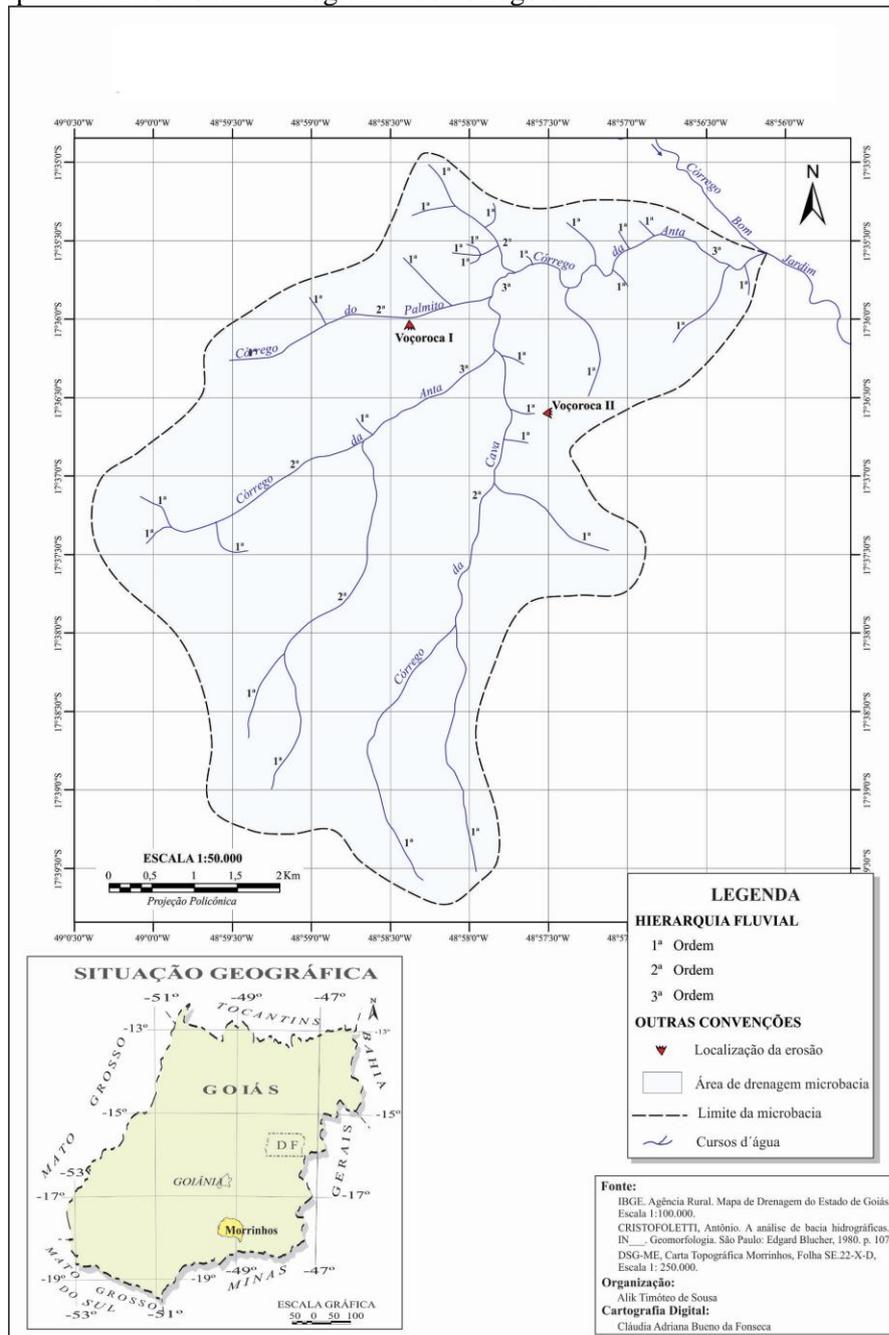
**Figura 2** – Hierarquia dos cursos d’água e localização das voçorocas conectadas à drenagem: I córrego do Palmito e II córrego da Cava, pertencentes à bacia hidrográfica do córrego da Anta

Anta, curso de terceira ordem de drenagem, tributário do ribeirão Bom Jardim que deságua no rio Piracanjuba. Este é afluente do rio Corumbá, um dos maiores contribuintes de água da margem direita do rio Paranaíba, portanto, pertencente à bacia hidrográfica do rio Paraná (Figura 2).

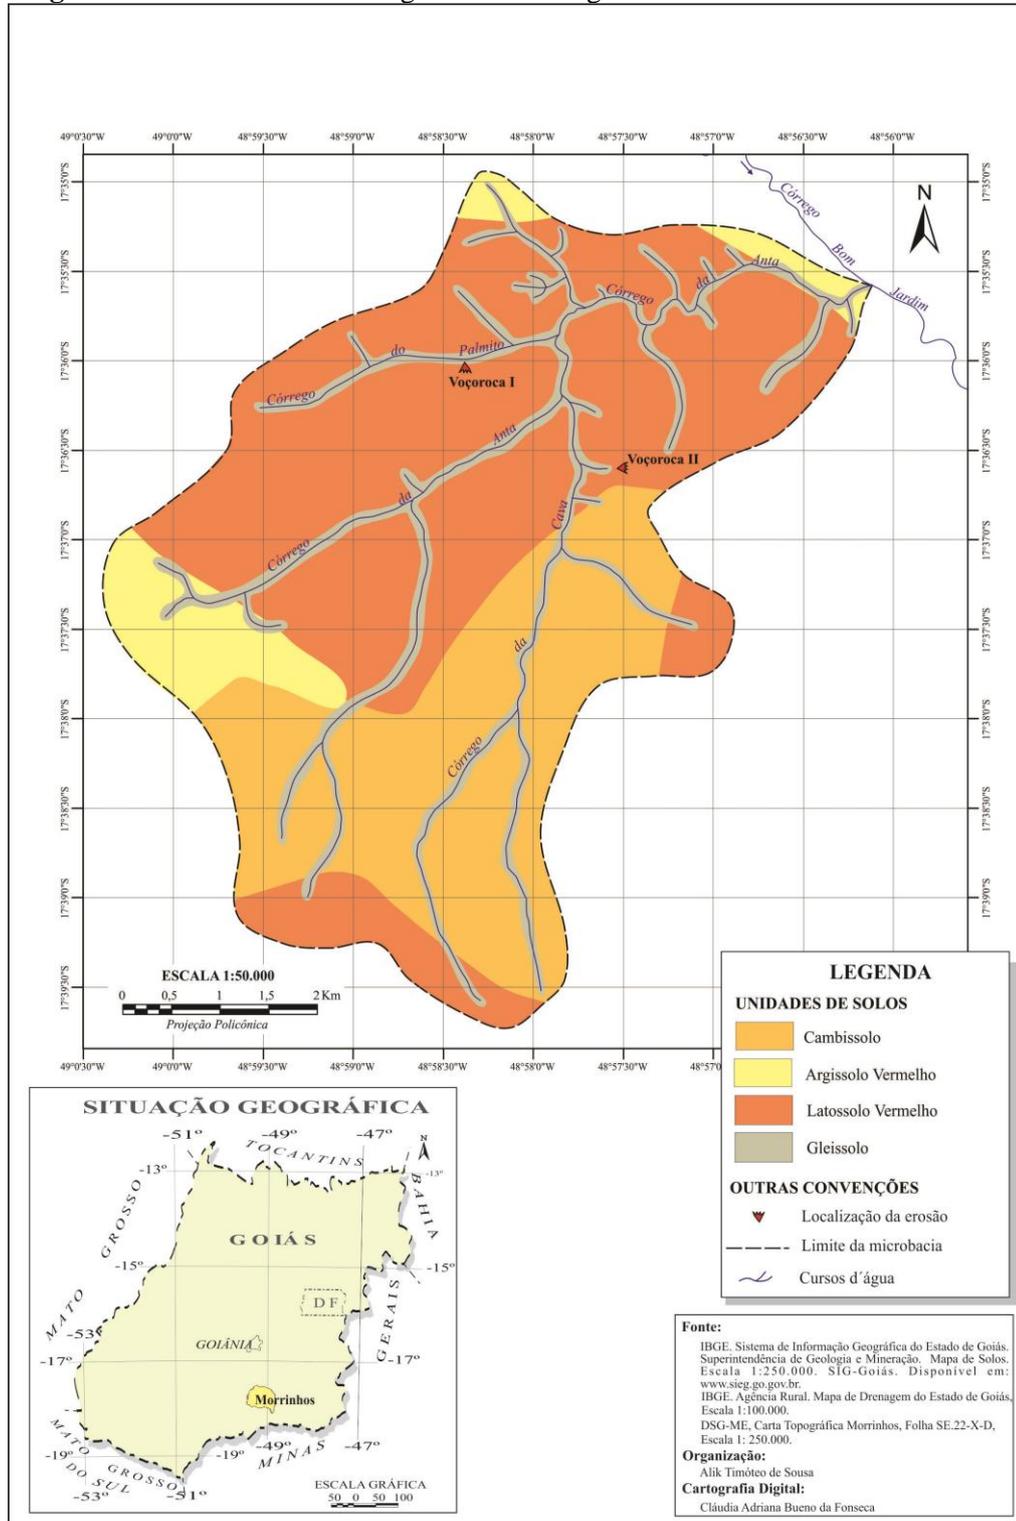
**Figura 3** – Solos da bacia hidrográfica do córrego da Anta

Na bacia do córrego da Anta ocorrem rochas pré-cambrianas do Grupo Araxá, constituídas por xisto, clorita xisto, quartzito, paraconglomerado dentre outras, sotopostas por

Cambissolos, Argissolos Vermelhos, Latossolos Vermelhos Distróficos e Gleissolos Háplicos pouco húmicos, nas cabeceiras e fundos de vales (Figura 3).

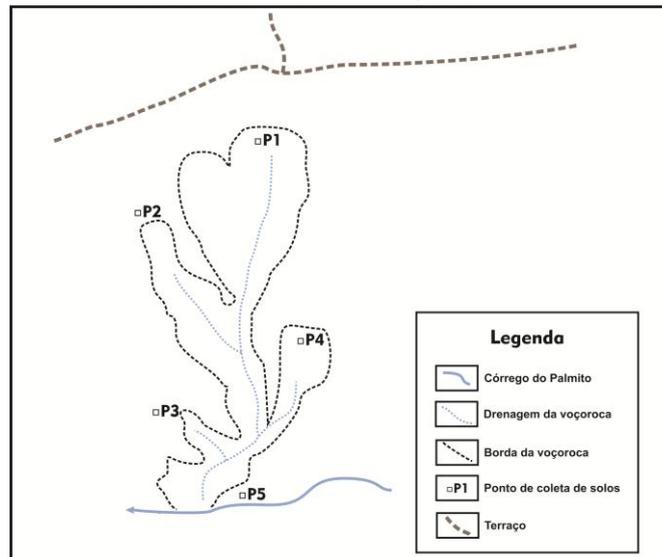
**Figura 4** – Croqui da Voçoroca Córrego do Palmito – indicando os Pontos de Coleta de Solos

A voçoroca I ou córrego do Palmito está localizada entre as coordenadas 17° 36'03.39" S e 48° 58'24.63" O. Altitude de 662 m; possui 115 metros de extensão, profundidade média de 8 metros, largura média de 30 metros, perfazendo um volume aproximado de 27.600 m<sup>3</sup> de perda de sedimentos (Figura 4). A interceptação do lençol freático produziu drenagem perene em seu talvegue.

Esta voçoroca surgiu em meados do século XX sobre antiga trilha de gado e possui formato bulbiforme festonado com cinco dígitos ou eixos principais. Apresenta-se parcialmente estabilizada, com presença de repovoamento espontâneo, com espécies típicas de áreas úmidas, destacando as samambaias, embaúbas e pimenta de macaco (Figura 5). Em suas bordas é comum espécies do Cerrado como lixeira, aroeirinha, faveiro, dentre outras.

Os solos coletados nos taludes, da voçoroca I, em cinco pontos de montante a jusante e após análises granulométricas permitiram afirmar que em todos os trechos da voçoroca destaca a fração areia, com predomínio da classe textural franco argilo arenosa (Tabela 1). Os horizontes mais subsuperficiais dos perfis dois e três e os superficiais do perfil cinco destaca-se a classe areia franca, atingindo valores da fração areia de 70% até 90%. Portanto, essa cobertura pedológica é naturalmente muito suscetível aos processos erosivos que associada ao uso atual favorece ainda mais a ampliação da erosão.

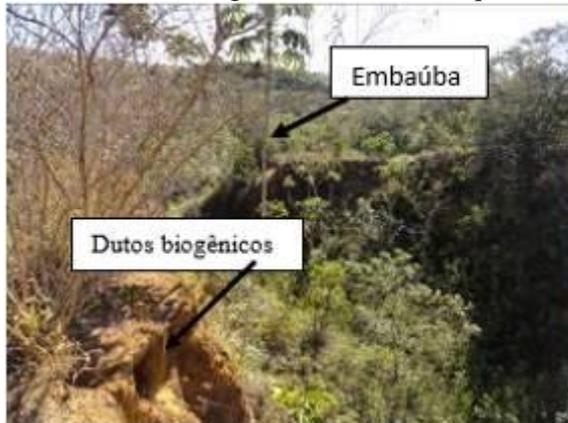
**Figura 5** – Repovoamento espontâneo em seu interior e dutos biogênicos no talude esquerdo

Contudo, em toda a sua extensão é comum à presença de taludes instáveis com dutos biogênicos de 15 a 30 cm de diâmetro, fendas de tração superficiais e nos horizontes A e B,

alcovas de regressão nos sopés dos taludes indicando a previsão de rápida evolução. Em seu entorno existem trilhas de gado que concentram o escoamento superficial da pastagem em direção às bordas, amplificando a dinâmica dos mecanismos erosivos típicos de voçoroca (Figura 6).

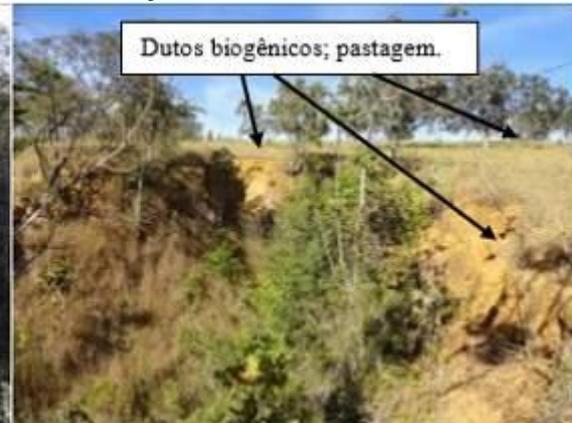
**Figura 6** – Dutos biogênicos no talude de um eixo da voçoroca

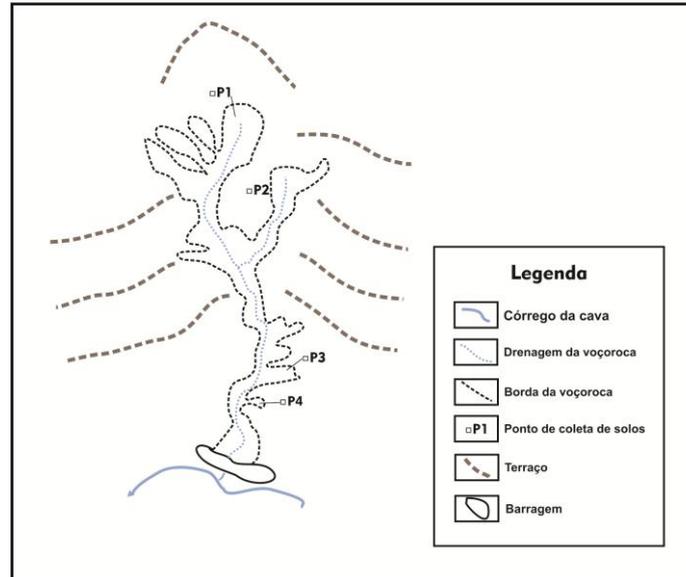
**Figura 7** – Croqui da Voçoroca Córrego da Cava: Pontos de Coleta de Solos

A voçoroca II ou do córrego da Cava está localizada entre as coordenadas 17° 36'36.27" S e 48° 57'31.76" O, altitude de 676 m. Possui 370 metros de extensão, profundidade média de 5 metros, largura média de 15 metros, perfazendo um volume aproximado de 27.750 m<sup>3</sup> de perda de sedimentos para a drenagem local. A drenagem é perene em seu talvegue. É mais profunda, larga e instável em sua cabeceira.

Desenvolveu-se sobre erosão natural ou geológica estabilizada que foi reativada a partir do desmatamento e implantação de pastagem na década de 1980; possui formato linear festonado com oito dígitos ou eixos principais (Figura 7). Possui vegetação ripária em seu entorno, porém, seus taludes encontram-se muito instáveis com nítidas evidências de progressão lateral e remontante (Figura 8). Existem dutos biogênicos com diâmetro de 20 a 30 cm em toda a sua extensão. Ocorrem também fendas de tração e alcovas de regressão nos taludes mais íngremes em sua cabeceira e trecho médio.

Nessa erosão os solos são ainda mais arenosos do que aqueles do caso anterior. Das 13 amostras analisadas, com três repetições, todas apresentaram mais de 60% da fração areia, sendo que sete delas apresentaram valores superiores a 80%, com predomínio das classes de textura areia franca e areia (Tabela 2). A cobertura pedológica é muito suscetível aos processos erosivos. Portanto, o uso atual da área favorece a ampliação dos impactos ambientais. Similar à primeira voçoroca, essa segunda erosão também deve ser estabilizada, visando reduzir a perda de solos e o assoreamento da drenagem local e regional.

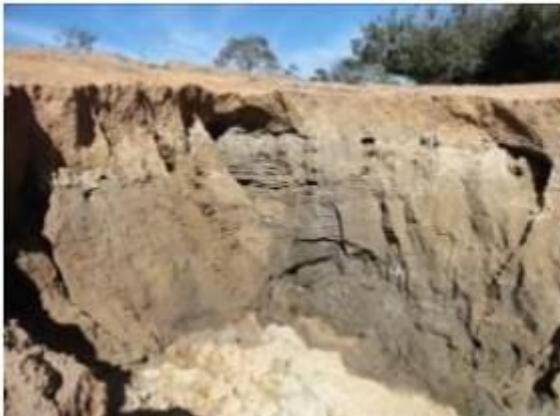
**Figura 8** – Cabeceira da Erosão: Taludes Íngremes e Instáveis

As duas voçorocas devem ser estabilizadas para evitar aumento de suas dimensões, perda de solos e fragmentos de rocha, assoreamento da drenagem local e regional, perda de biodiversidade, riscos de acidentes com animais e transeuntes. Para tanto, sugere-se: a) Isolamento das erosões, com cerca de arame, para evitar o trânsito de gado e equinos; b) Plantio de espécies nativas (arbóreas, arbustivas e herbáceas) e exóticas, dentre elas, a gramínea Vetiver (*vetiver zizanoides*), que possui sistema radicular desenvolvido, aumentando a resistência do solo ao ataque dos processos erosivos, como propõem Pereira (2006); c) Construção de paliçadas com Sangra d'água, bambu ou madeira, no interior das incisões, transversais ao escoamento; d) Monitoramento das intervenções a ser implantadas.

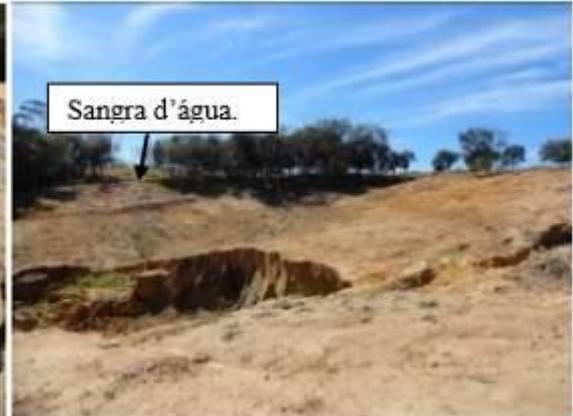
**Figura 9** – Cabeceira da Erosão: Área Retilinizada com Máquina de Esteira

Na jusante, foi construída uma represa com barramento das águas da voçoroca no início do século XXI. Contudo, em 2012 o proprietário da fazenda reduziu a inclinação dos taludes de sua cabeceira, utilizando trator de esteira. Foram implantadas sangras d'água para desviar os fluxos pluviais superficiais para pontos específicos da incisão (Figura 9). Essas intervenções contribuíram na para instabilizar a erosão, pois, liberou sedimentos (solos e fragmentos de rochas) das bordas que desceram a encosta e colmataram completamente a represa.
