**USO DO SENSORIAMENTO REMOTO PARA ANÁLISE DO IMPACTO AMBIENTAL
RESULTANTE DA ATIVIDADE CERÂMICA NO VALE DO RIO TIJUCAS**

GEOSUL, nº 11 - Ano VI - 1º semestre de 1991.

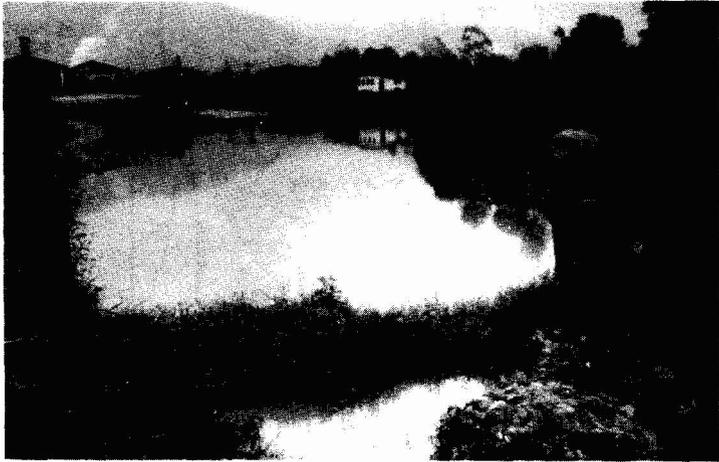
Foto nº 1 - Cava resultante da mineração de argilo-mineral na área urbana do município de Canelinha.

Os problemas mais graves ocorrem no município de Canelinha, onde a exploração já é praticada com grande profundidade na área urbana central da cidade. As cicatrizes deixadas pela mineração ambiciosa nesta faixa estão desfigurando a área urbana, gerando graves problemas ambientais e trazendo riscos para a circulação da população e veículos (vide fotos nº 1 e nº 2).

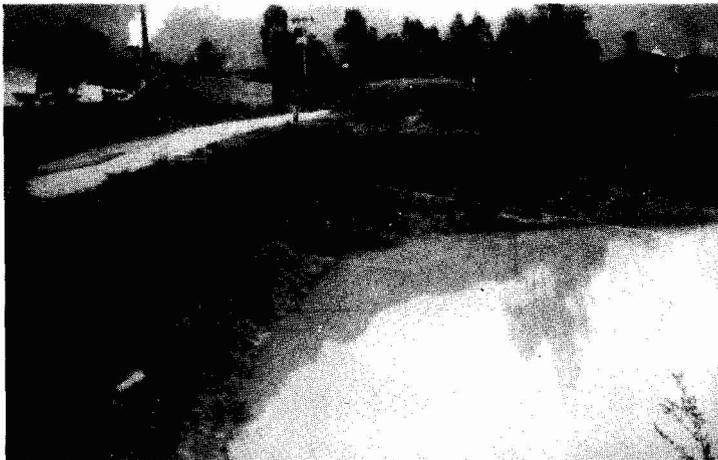
Foto nº 2 - A mineração ambiciosa de argilo-mineral afeta o sistema viário da área urbana de Canelinha.

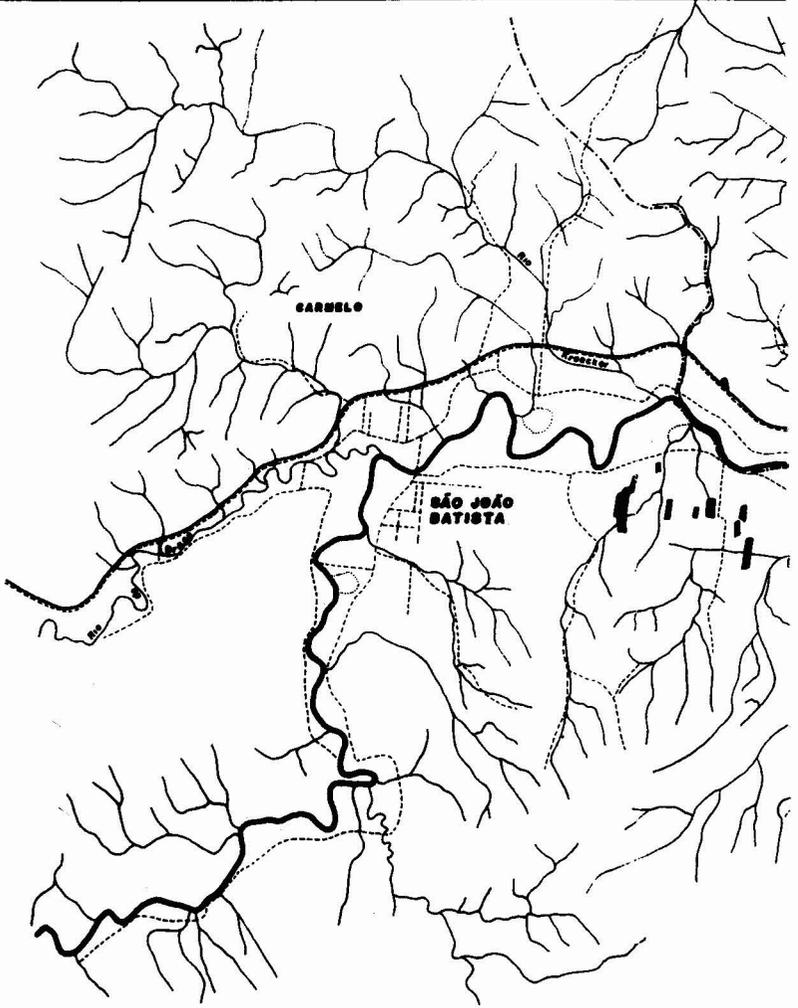
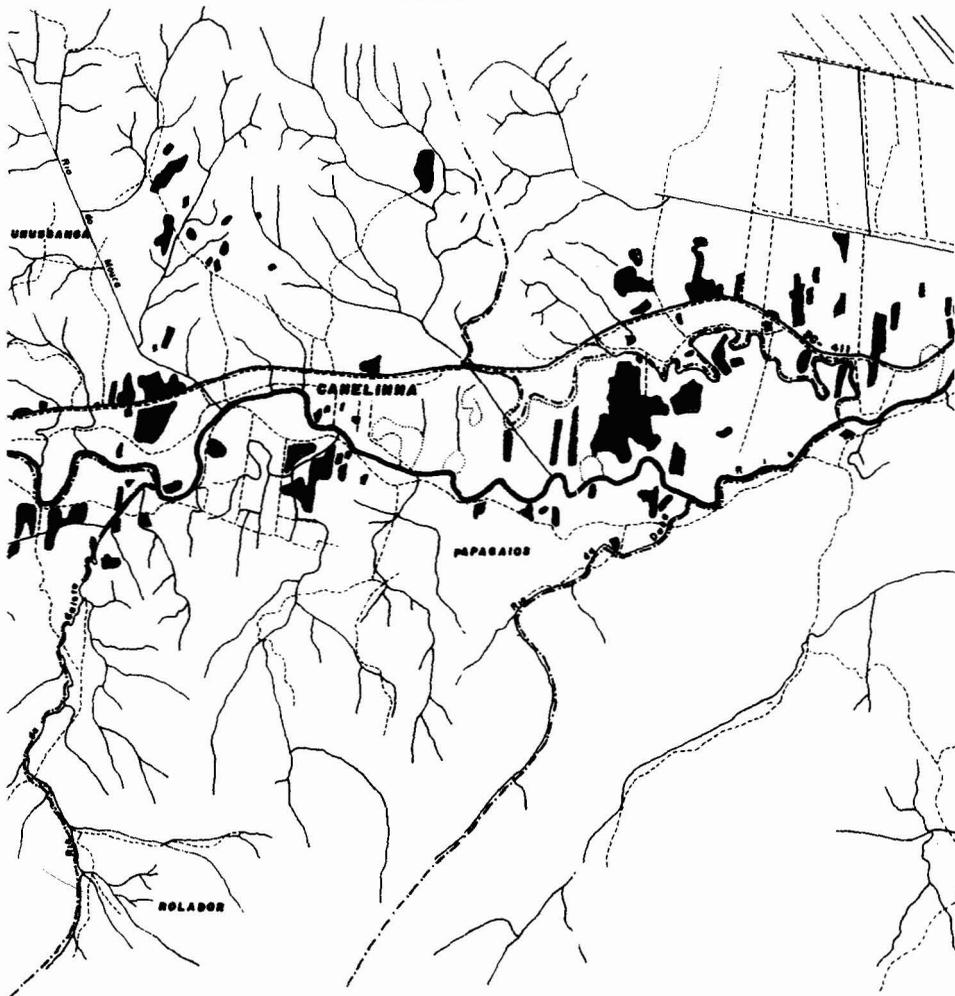
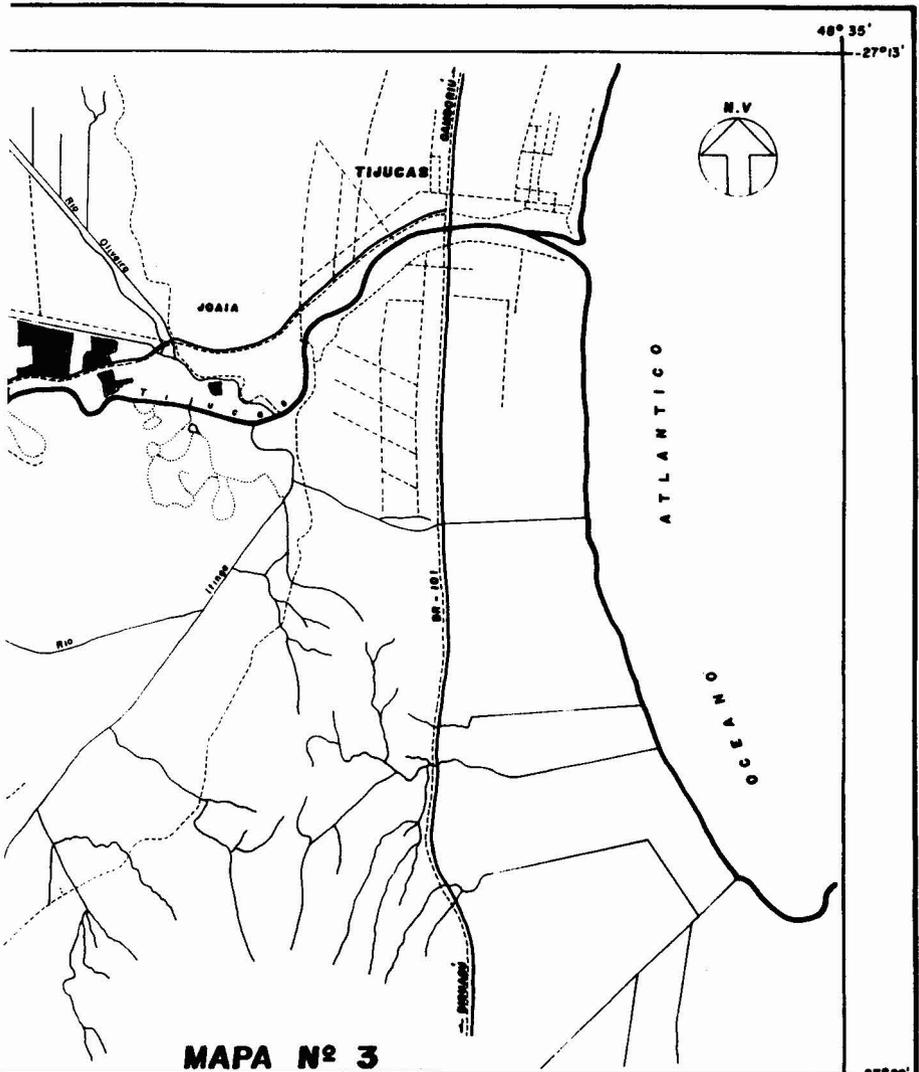
IMPACTO AMBIENTAL DA MINERAÇÃO NO VALE DO RIO TIJUCAS		
SENSORIAMENTO REMOTO		
ESCALA	ESCALA GRÁFICA	MUNICÍPIO - SC
1 : 55.000		TIJUCAS CANELINHA S. JOÃO BATISTA
BASE - FOTOGRAFIAS AÉREAS INFRA-VERMELHO

O mapa temático de degradação ambiental resultante da atividade de mineração apresentado neste trabalho se constitui na soma das informações obtidas em trabalhos de laboratório e campo (Mapa nº 3). As fotografias aéreas em branco e preto e infravermelho foram obtidas em 1978 e 1979, motivo pelo qual foram necessários exaustivos trabalhos de campo para atualizar o avanço dos contornos das cavas ocorridas na última década. A base cartográfica utilizada foram as fotografias em infravermelho, na escala 1:53.000. As fotografias em branco e preto serviram como apoio na atualização do desenho das lavras durante os trabalhos de campo.

Da análise do mapa temático final constatou-se que 3.233.900 m² encontram-se degradados pelas atividades de mineração. O município de Canelinha é o mais degradado com 1.893.000 m², Tijucas com 968.400 m² e São João Batista com 372.500 m².
