Dissertação de Mestrado

# EROSÃO EM ESTRADA DE TERRA NO CAMPO DE INSTRUÇÃO DE SANTA MARIA (CISM)

Dissertação apresentada ao Curso de Mestrado do Programa de Pós-Graduação em Geografia e Geociências, Área de Concentração em Meio Ambiente, Paisagem e Qualidade Ambiental, da Universidade Federal de Santa Maria (UFSM, RS) como requisito parcial para obtenção do grau de Mestre em Geografia.

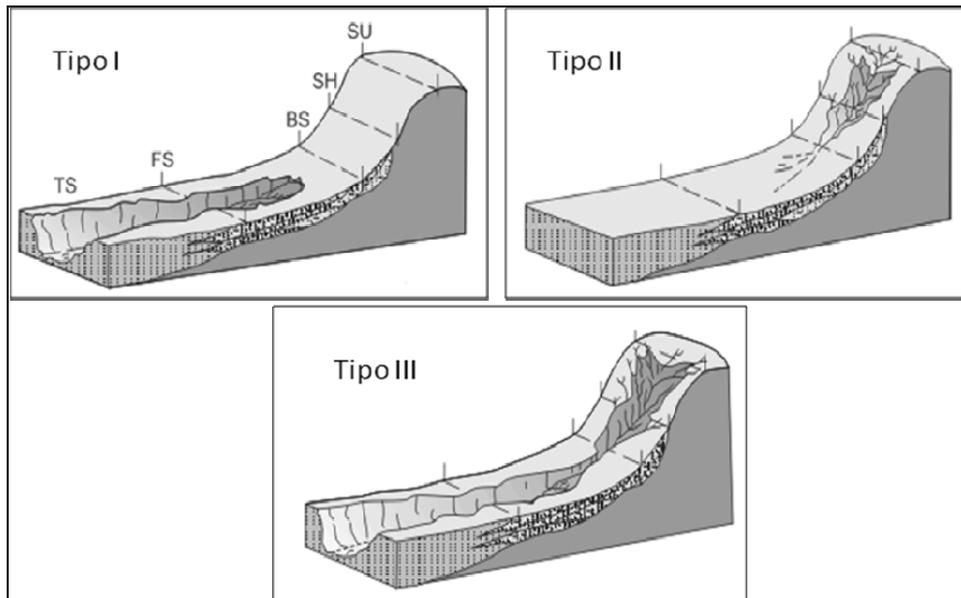
Figura 2: Tipos de voçoroca  
 Fonte: (Vieira e Albuquerque, 2004)

Detalhando estes tipos temos que, as voçorocas do Tipo I, são conectadas à rede de drenagem e situam-se na jusante da encosta. Já as voçorocas do tipo II, são desconectadas da rede de drenagem e encontram-se no topo das encostas. Desenvolvendo-se desde o topo da encosta até a jusante, têm-se as voçorocas do tipo III, que são a integração entre os tipos I e II.

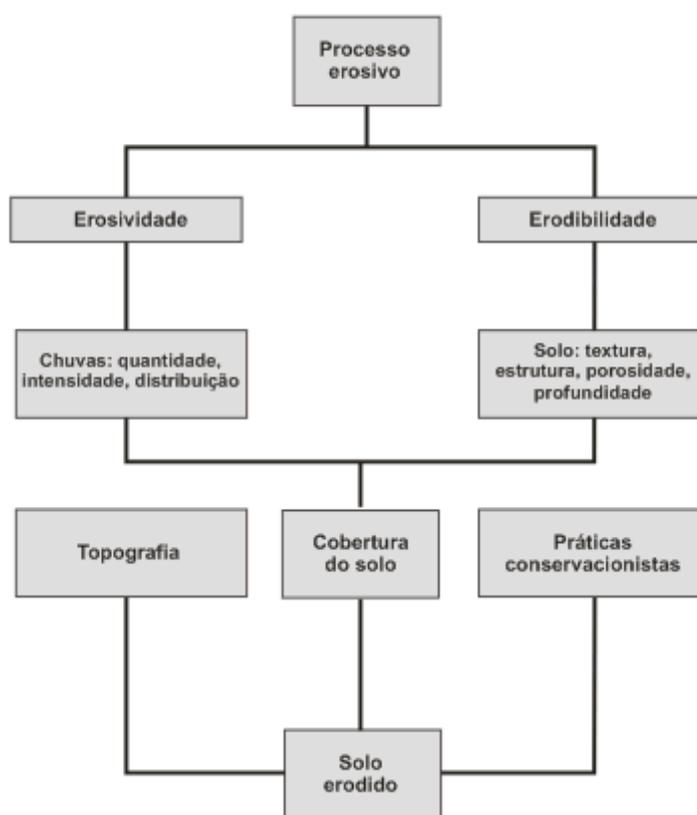
Figura 3: Esquema do processo erosivo  
Fonte: Ramos (1982) *apud* Casseti (2005).

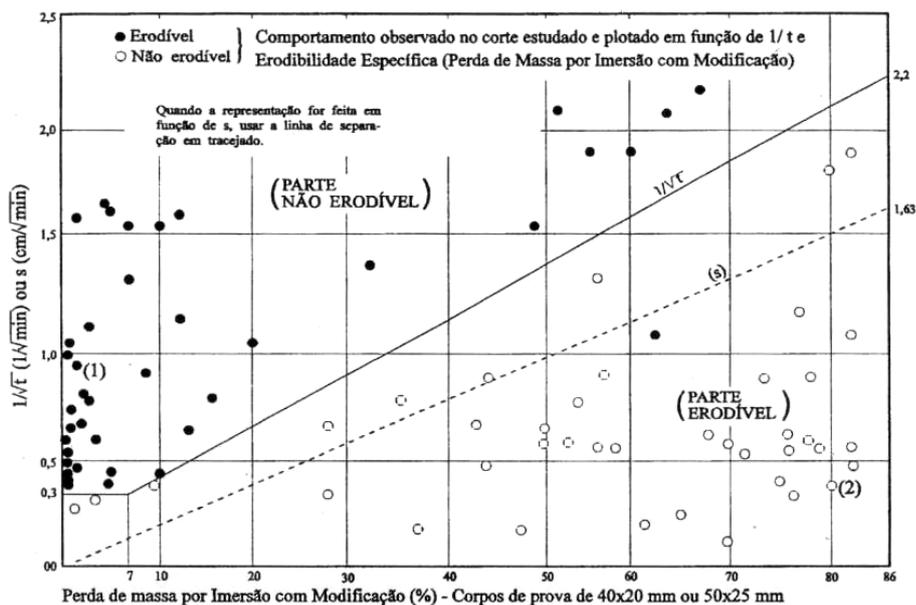
Figura 4: Critério de erodibilidade MCT segundo Nogami e Villibor (1995).  
Fonte: Bastos (1999a)

Através da divisão do parâmetro  $\pi$  por  $s$ , é determinada a classificação dos solos, quanto ao seu grau de erodibilidade. Solos erodíveis são aqueles que apresentam valor superior à 52, para essa relação conforme a Figura 4. Para Pejon (1992) afirma que os solos podem ser classificados como erodíveis, quando essa relação entre  $p$  e  $\pi$ , for maior que 40.

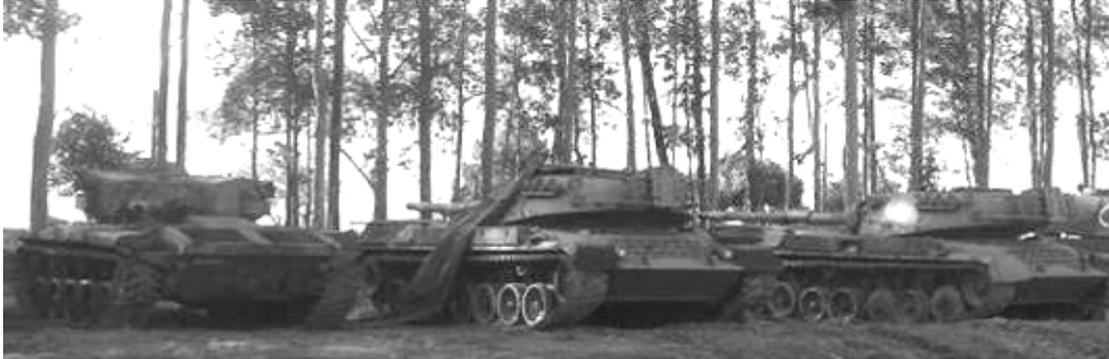
1A1 (42,4 toneladas), Leopard 1A5 (42,4 toneladas); viaturas blindadas de transporte de pessoas, caminhões e jipes (3 toneladas). A frota circulante pelo CISM equivale a aproximadamente 140 veículos. A figura 7 abaixo, mostra alguns dos blindados que circulam na área em épocas de treinamento militar.

Figura 7: Blindados do Exército Brasileiro  
Fonte: Kariza Dias Sant'Ana (2012)

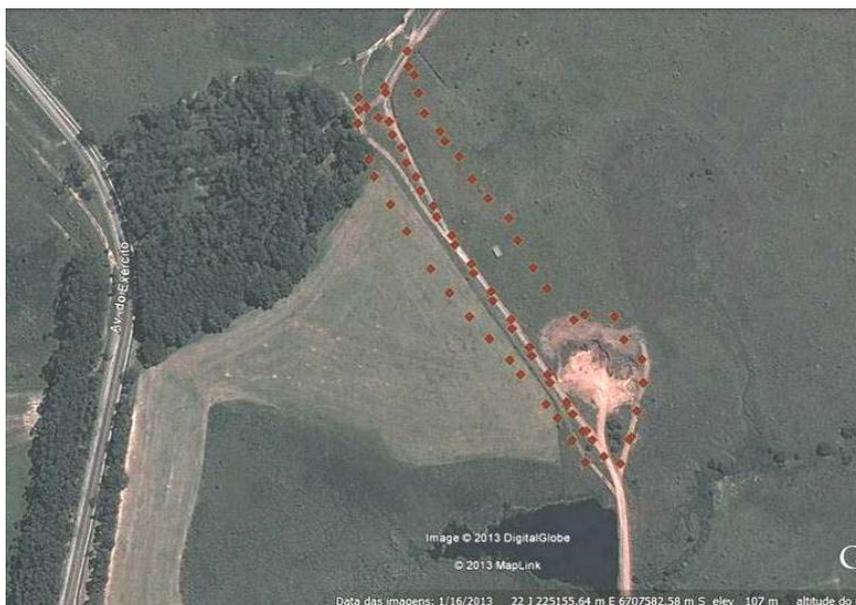
Na fase de campo de detalhamento foram coletadas as coordenadas geográficas (GPS de navegação e topográfico), para a elaboração do perfil da estrada a ser estudada visando melhor compreender o relevo restrito à estrada de terra e ao terraço sobre o qual ela se situa. Nesse perfil, está representada a segmentação em sete trechos delimitados por oito estacas, alocadas ao longo da estrada de terra. Ao percorrer esses trechos, elaborou-se uma descrição dos principais eventos erosivos observados ao longo do percurso, procurando analisar o contexto geral da área, as possíveis causas para esses fenômenos. Na Figura 10, abaixo, tem-se os pontos de coleta de coordenada geográfica, com vista a delimitar o perímetro do terraço, assim como a estrada

Figura 10: Coleta de pontos de GPS

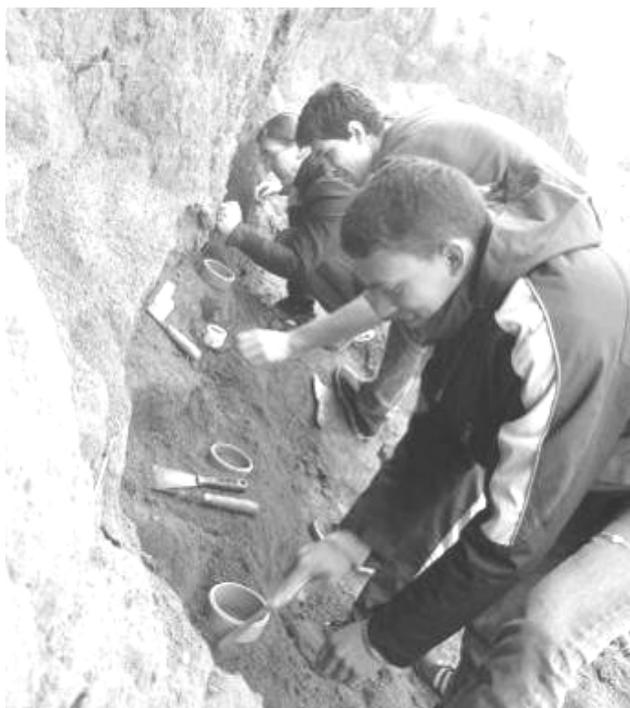
Nessa etapa, foram coletadas amostras deformadas<sup>10</sup> e indeformadas<sup>11</sup> (Figura 11) de solo e rocha nos pontos georreferenciados da estrada bem como da área de empréstimo (Jazida) que fica junto a estrada, na mesma unidade geomorfológica de terraço aluvial a fim de comprovar, por meio de dados laboratoriais as assertivas observadas em campo.

Figura 11: Coleta de amostras indeformadas.  
Fonte: Arquivos da profª Drª. Andrea V. Nummer

11 amostras indeformadas são coletadas usando-se materiais indeformados para comportá-las, como por exemplo, anéis de PVC ou metálicos. Essas amostras são envoltas em uma camada de parafina, a fim de manter a sua umidade natural para a realização dos ensaios em laboratório. Dessa forma, o solo permanece da mesma forma como se encontra em campo, tanto na estrutura de seus agregados, como no teor de umidade natural.

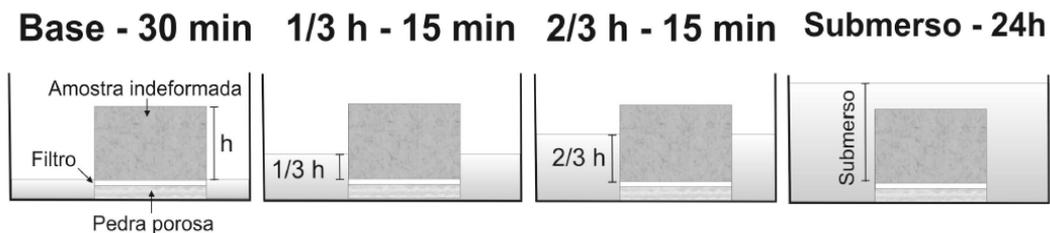
A **Figura 12**, mostra de forma esquemática a realização do ensaio de desagregação que foi realizado com amostras nas condições de umidade natural, e seca ao ar. Tal ensaio nos permite avaliar, como se comporta o solo diante o processo de saturação do mesmo.

Figura 12: Esquema representativo, do ensaio de desagregação.  
Fonte: Tatoo (2007)

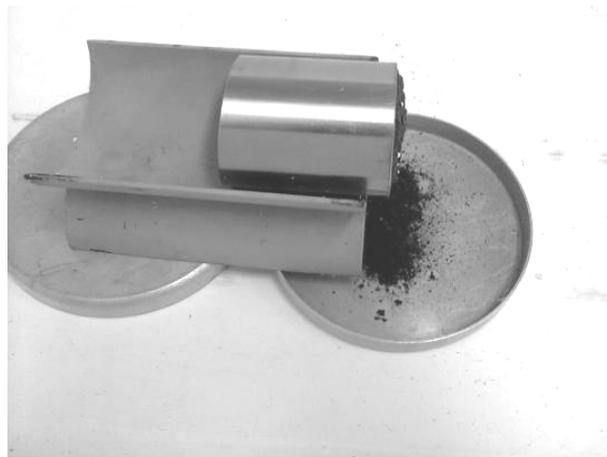
Tal procedimento, no esquema da Figura 13: é realizado com amostras naturais secas ao ar por 72 horas, e também com amostras saturadas.

Figura 13: Esquema do ensaio de Perda por Imersão.  
Fonte: Arquivos de Graciele Pittelkow.

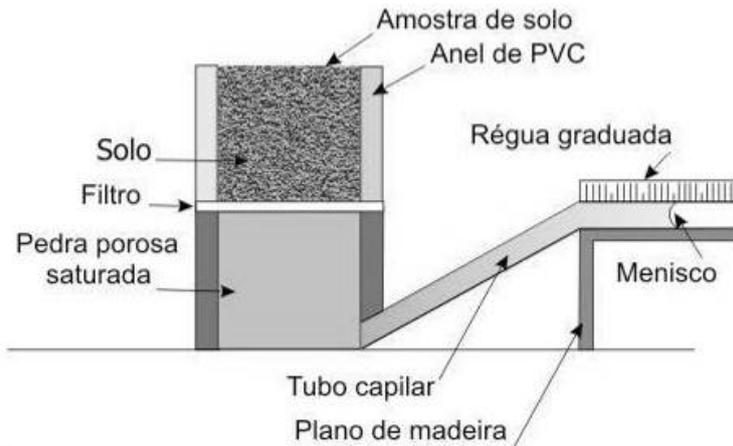
O ensaio consiste em uma superfície plana, na qual esta acoplada um tubo capilar e uma régua graduada. Esse sistema é ligado a um reservatório com topo livre, sobre o qual encontra-se uma pedra porosa. O tubo capilar é cheio com água, ate que ela transborde no topo do reservatório, após é colocada a amostra sobre um papel filtro, sobre este reservatório. Assim, a água infiltra na amostra (Figura 14).

Figura 14: Esquema do ensaio de infiltração da metodologia MCT.  
Fonte: Tatto (2007).

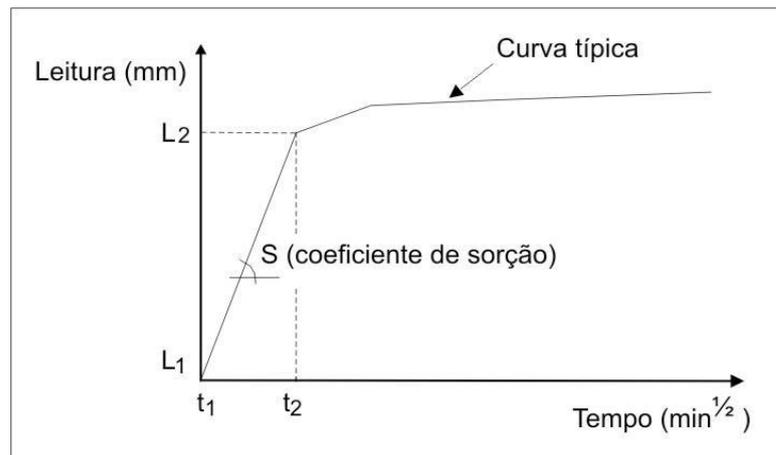
Figura 15: Curva típica do deslocamento do menisco X tempo para o ensaio de infiltração. Metodologia MCT  
Fonte: Bastos (1999)

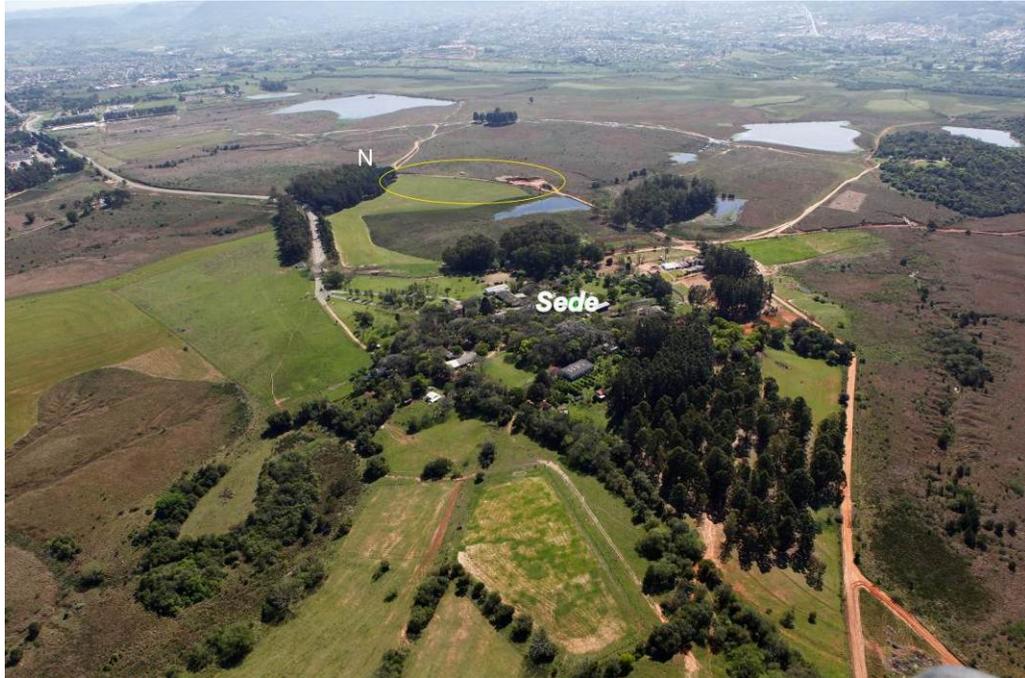
A estrada estudada está destacada no círculo amarelo, da Figura 16. Encontra-se em uma porção mais elevada do relevo (colina) em relação ao seu entorno, entre as cotas altimétricas de 90 a 100 metros, cujos comprimentos de rampa podem ser considerados mediano a curto.

Figura 16: Fotografia aérea, de porção do território do CISM, com destaque área a sede, e destacada pelo círculo amarelo o terraço e estrada de terra estudada.  
Fonte: Exército Brasileiro.

A estrada corre na direção NW – SE, tem 472 metros de extensão e aproximadamente 10 metros de largura. A declividade de sua vertente NW é de cerca de 22° e da SE é de 24°, e está sobre uma área de terraço fluvial depositado sobre arenitos da Formação Caturrita. No terraço se desenvolveu um perfil de Argissolo, com horizonte A de aproximadamente 1 metro de espessura, e B variando até 2 metros. Abaixo dele ocorre material de alteração do terraço. O depósito de terraço apresenta aproximadamente 4 metros de espessura na área da jazida (próxima ao local da estrada).

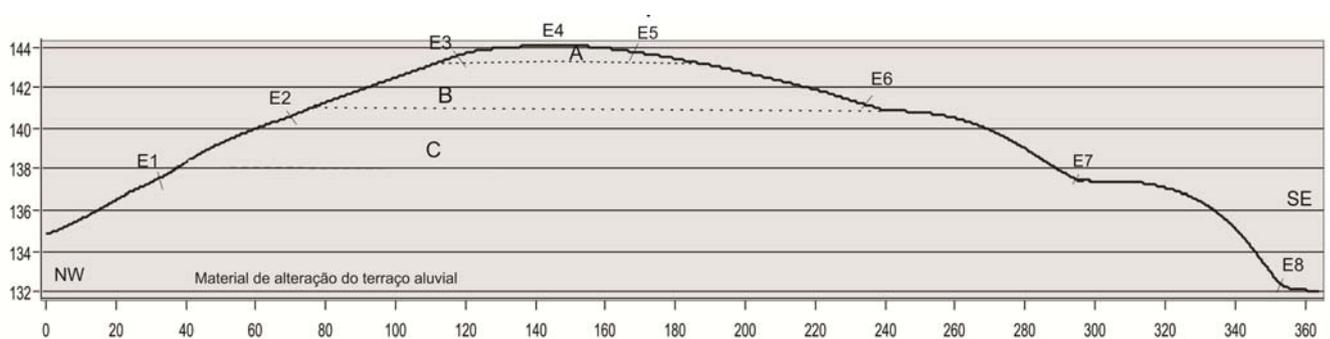
Os pontos E3, E4, E5 e E6 encontram-se no horizonte B, já os pontos E1 e E8 encontram-se em material de alteração do terraço. Os pontos E7 e E2 encontram-se no horizonte C.

Figura 17: Perfil topográfico do terraço, com distâncias vertical e horizontal, dadas em metros. Organização: Pittelkow, G.C.

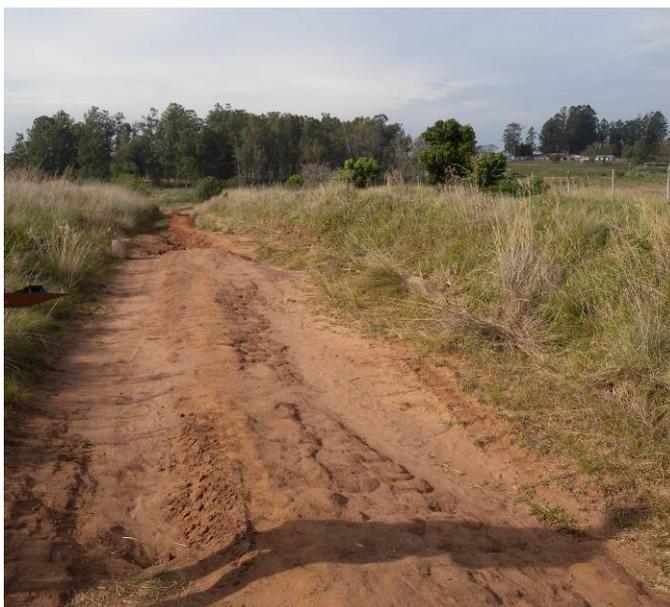
Figura 18: Trecho central da estrada, em topo plano de colina (ponto E4 do perfil topográfico); e com presença de vegetação nas laterais da estrada.

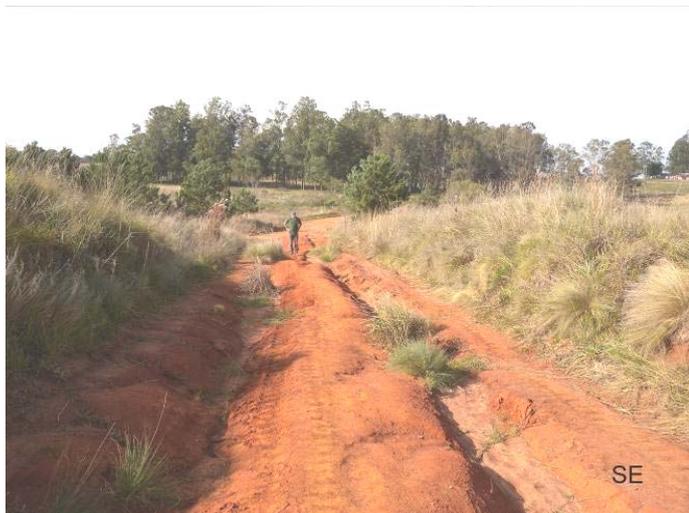
Figura 19: Sulcos e ravinas profundos, na rampa SE

Ou seja, a vertente SE perderia 2,1 vezes mais material, do que a vertente NW, comprovando assim, a grande influencia do comprimento de rampa para o estudo em questão.

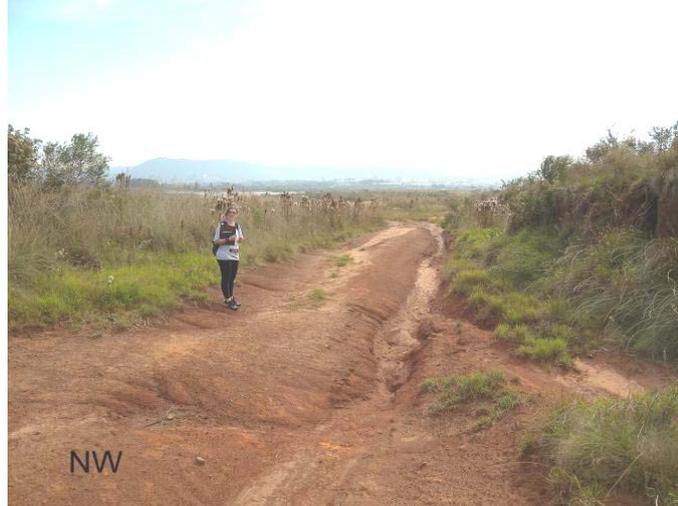
Figura 20: Sulcos e ravinas, menos profundos na vertente NW, comparado com a vertente SE.

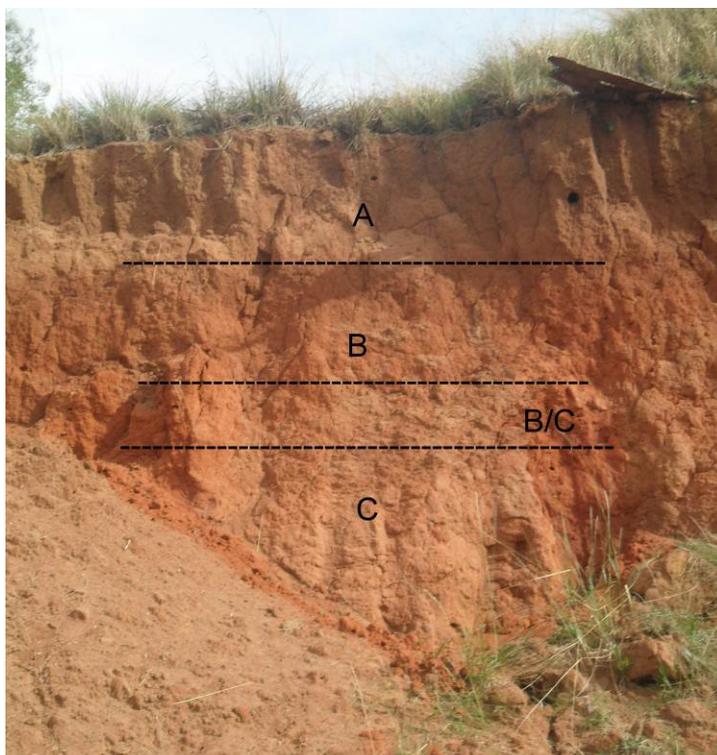
O horizonte A, arenoso, atinge cerca de 1 metro de espessura, apresenta coloração mais escura, em tom amarronzado. Logo abaixo, ocorre o horizonte B, argiloso, com até 2 metros de espessura, com coloração marrom-avermelhado. Abaixo desse horizonte, ocorre horizonte C, relacionado ao material de alteração do terraço fluvial. Na base da jazida, ocorre um arenito de cor rosada, pertencente à Formação. Caturrita.

Figura 21: Horizonte de solos, na jazida de empréstimo do CISM.

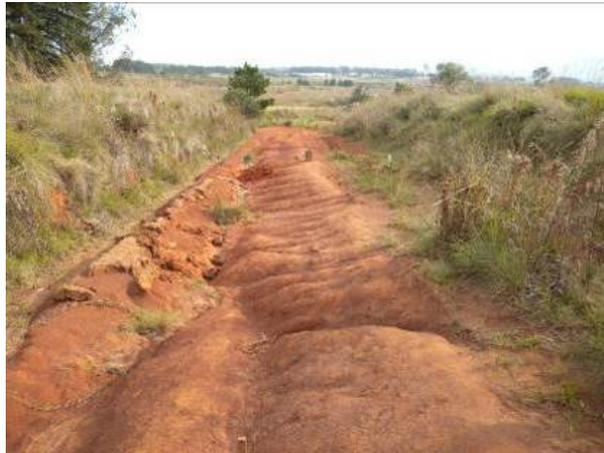
de um sistema de drenagem na estrada. Os sulcos e ravinas nesta porção são mais abertos, isto é, nas paredes laterais as incisões têm menor declividade e menos profundidade.

Figura 22: Ponto 3, visão de E3 em direção à E1. Rampa NW.

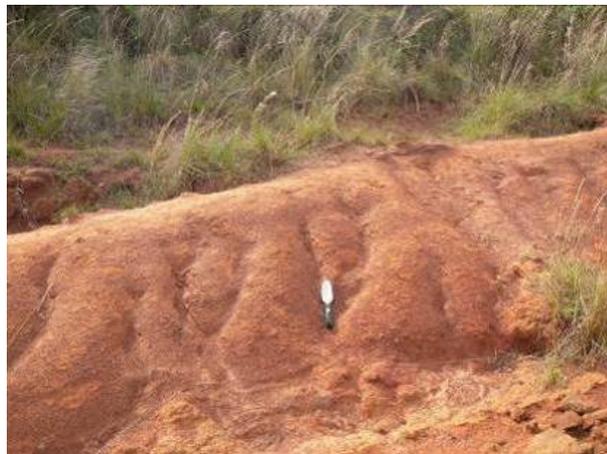
Ainda próximo ao E3 ocorrem sulcos transversais à linha de fluxo principal (Figura 23), e alargamento da incisão lateralmente. Essas incisões apresentam pouca profundidade porém, com comprimento significativo, com tendência a aumentarem suas dimensões, em virtude da presença de camadas de compactação, nos topos dessas incisões, conforme as figuras 24 e 25.

Figura 23: sulcos transversais

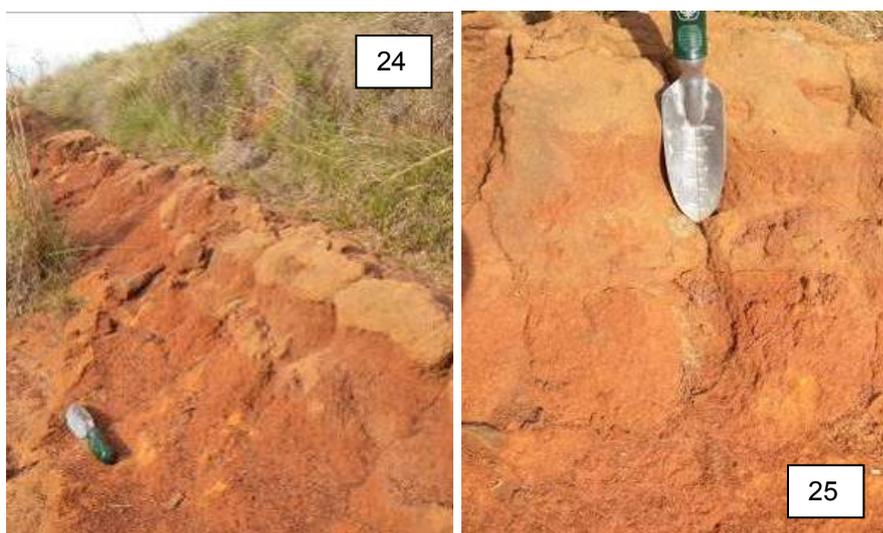
As Figura 24 e 25 mostram em detalhe a camada compactada com aproximadamente 15 cm de espessura, sendo que os 8 cm superiores são de material considerado muito compactado e difícil de amostrar.

Figura 24 e 25: Formação de capa de compactação.

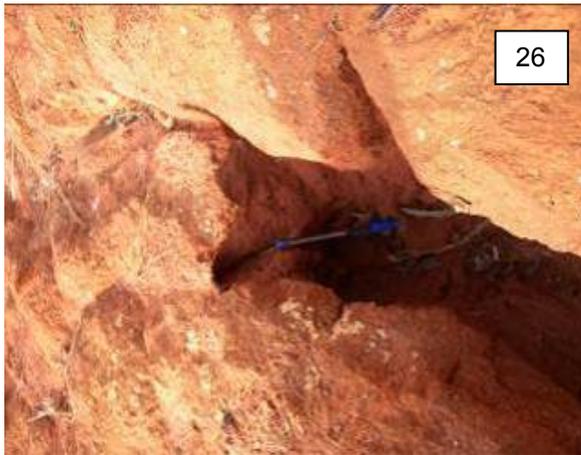
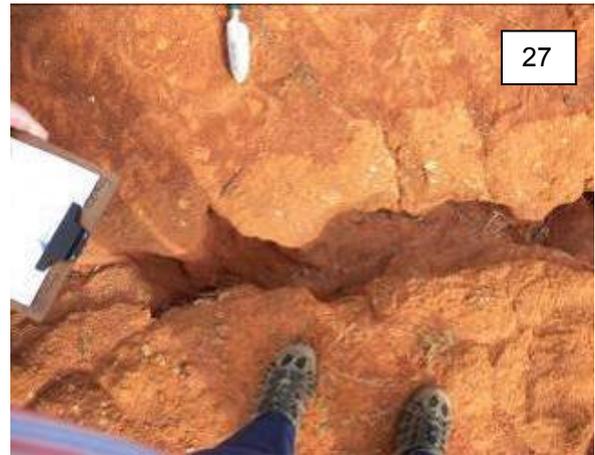
Seguindo nesse trecho da estrada, nas imagens das Figuras 26 e 27, observa-se a presença de alcovas de regressão, Estas se formam pelo avanço dos sulcos para a montante até atingirem a camada compactada. Como esta camada resiste a erosão, o fluxo superficial acaba por erodir a camada abaixo dela formando as alcovas. Com o avanço da erosão, a camada compactada fica sem sustentação (pela retirada de material abaixo dela) e solapa fazendo com que o processo avance para montante (topo da estrada).

Figuras 26, 27: alcovas de regressão.

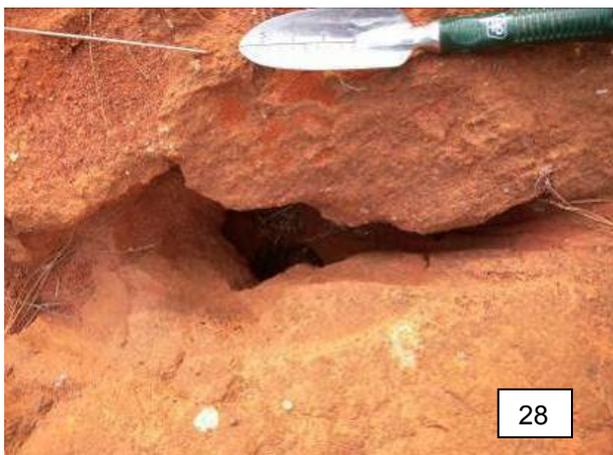
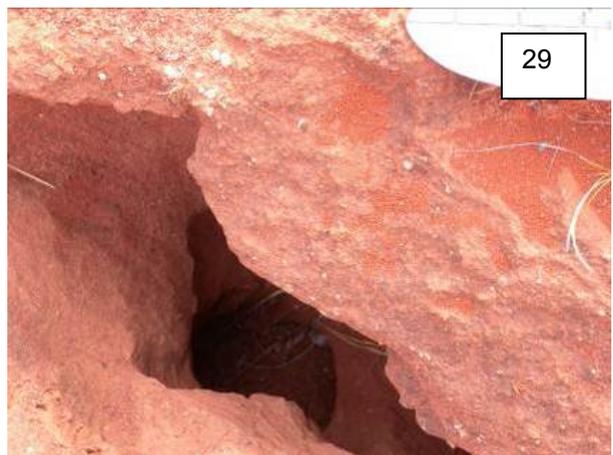
Esses fenômenos são carentes de maior atenção, visto que a contenção exige maiores técnicas e estudos. Além do mais, o avanço desses processos, poderá comprometer definitivamente a reativação da estrada, mesmo com medidas de recuperação; já que ao estabelecer o uso por cargas elevadas, poderá ocasionar o solapamento do terreno, e dependendo do momento algum acidente. Nas Figura 30 e 31, fica nítida a existência dessa conexão, e o abatimento da camada superior, formando um canal.

Figura 28 e 29: Formação de placas e dutos subterrâneos

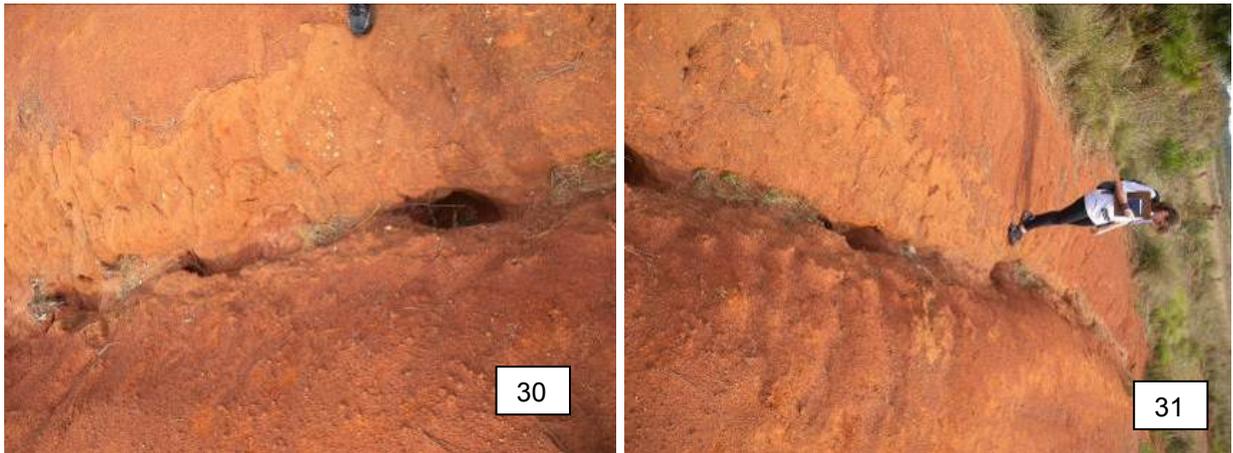
Figura 30 e 31: ligações entre as alcovas, dutos e panelas.

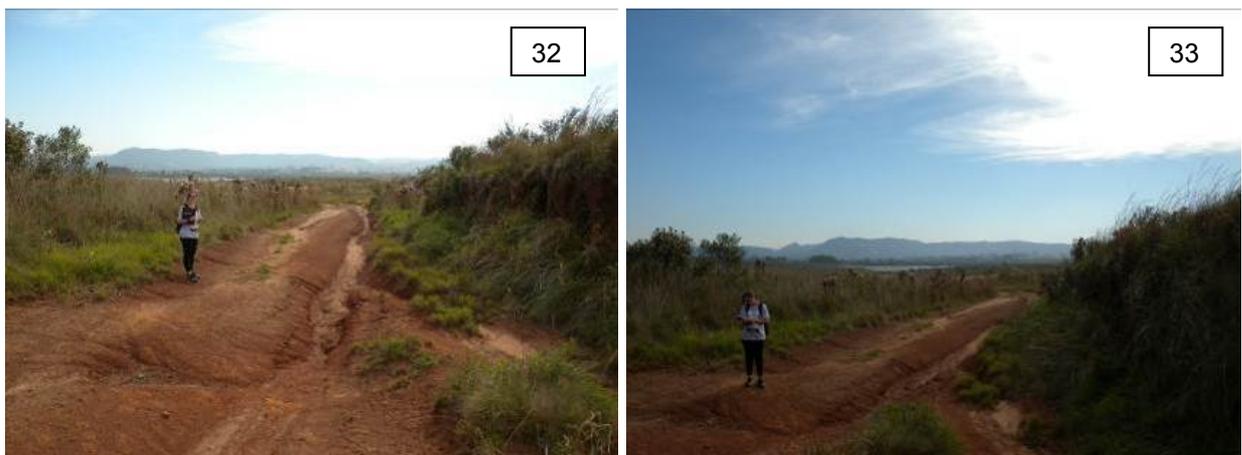
Abaixo desse ponto observa-se a presença da área de assoreamento, relacionado ao transporte de material escavado das erosões subsuperficiais e do entorno da camada compactada.

Figura 32 e 33: vista parcial da área de estudo. Ao fundo, encontra-se a área de assoreamento.

Esse ponto situa-se no trecho oposto à jazida de empréstimo. É importante apontar, que nessa área de assoreamento, há uma estrada, que se une a outra, construída ao lado de parte da estrada abandonada e em que realizamos o estudo. Diante de tal fato, algumas medidas de manutenção e manejo, seriam convenientes, visto que o material de assoreamento, encontra-se cobrindo o leito dessa estrada, que com o uso intenso, pode acabar sofrendo processos semelhantes à que existe no terraço.

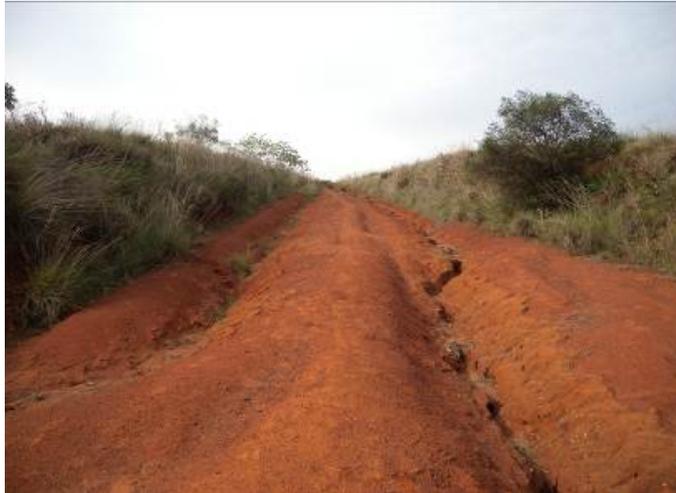
Figura 34: Paisagem observada do ponto E1 em direção ao ponto E3

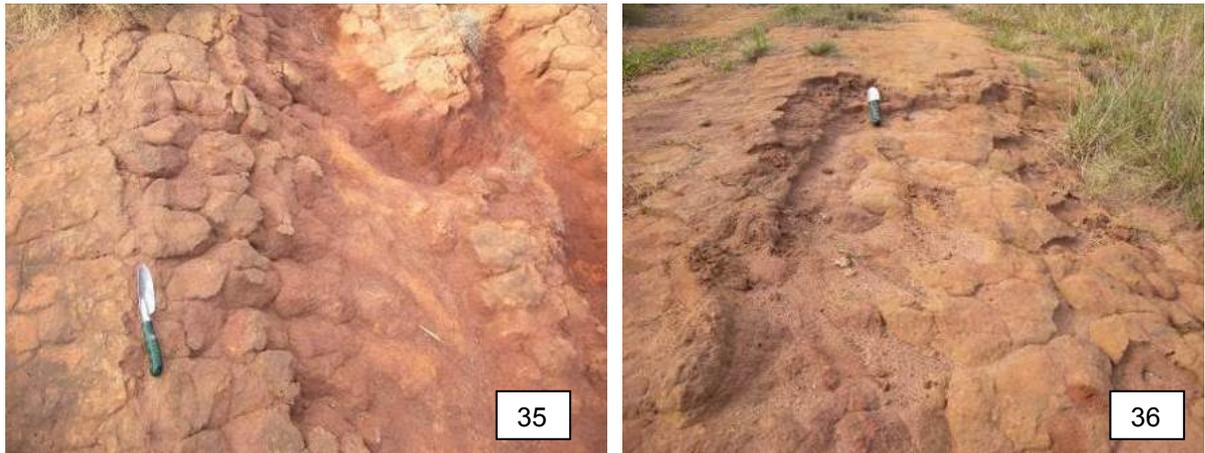
Como se observa nas imagens das figuras 35 e 36, no detalhamento dos degraus, formado pela que desestruturação da a crosta, tem-se componentes argilominerais que quando contraem formam blocos (gretas de contração). A água superficial penetra nessas fendas erodindo as camadas inferiores. Com o avanço do processo erosivo estes blocos solapam e o processo avança em direção ao topo.

Figura 35, 36: Avanço da crosta de compactação com formação de degraus.

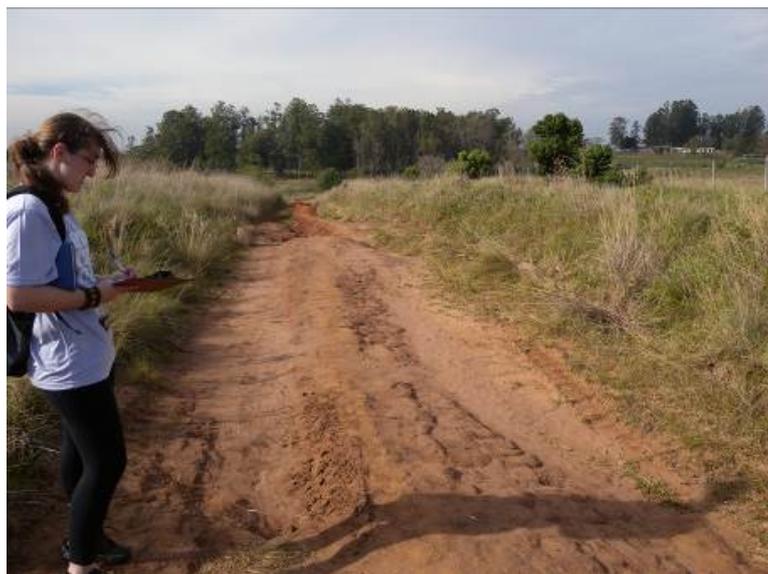
Entre os pontos E4, E5 e E6, que é o trecho compreendido pelo topo do terraço, observa-se a crosta preservada, devido à presença de vegetação nas laterais da estrada, o que evita o fluxo concentrado e aumenta a infiltração das águas superficiais, junto às laterais da estrada. Cabe destacar que entre os pontos E5 e E6 há ocorrência de formação de sulcos, devido à passagem de veículos; não existindo a presença de ravinas, ou sulcos com incisões profundas, Entretanto, os sulcos são consideravelmente largos. Este é o ponto de fácil recuperação, visto que é menos impactado, necessitando de pequenos reparos, em caráter de manutenção.

Figura 37: Topo do terraço. Formação de sulcos, devido à passagem de veículos.

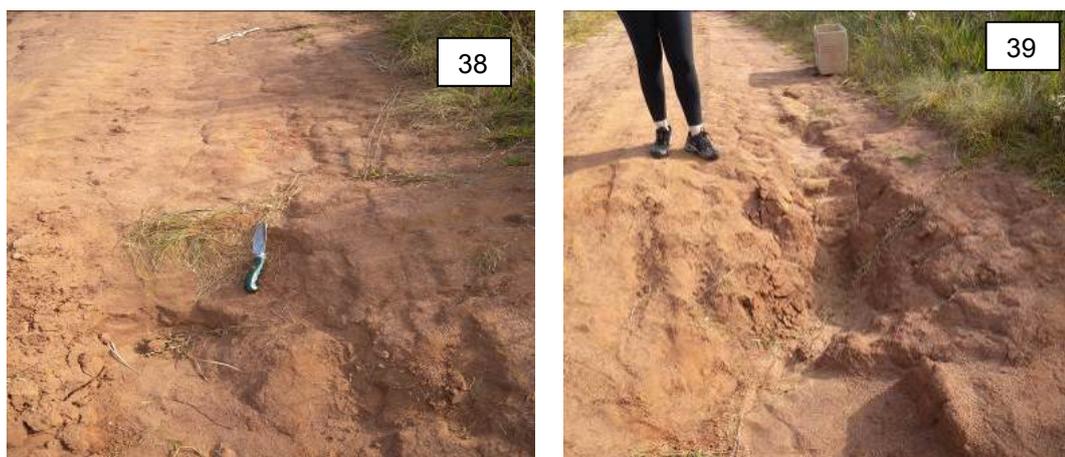
Nesses degraus, visualiza-se a deposição de materiais muito finos (siltes e areias finas), com alguns grãos mais grosseiros, com a presença de óxido de ferro.

Figura 38 e 39: Vista do primeiro degrau, com direção do E5 ao E6 ao E8. Solapamento e formação de degrau.

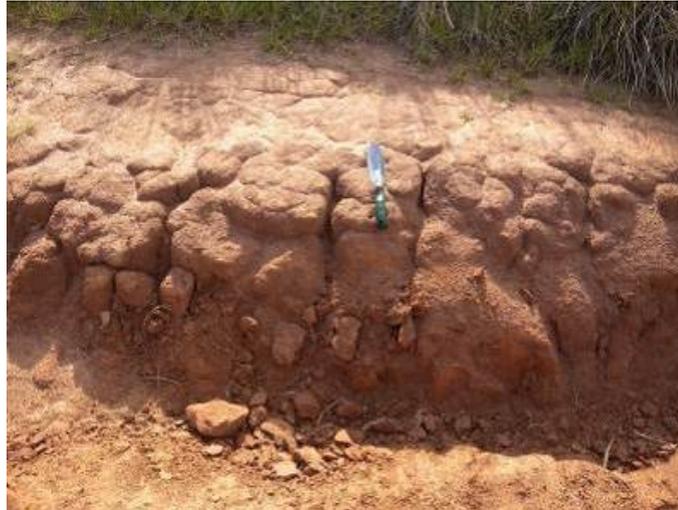
Já nas laterais do fluxo principal, assim como ao longo da estrada, é comum a formação da crosta de compactação, com sulcos de incisões significativas (figura 40).

Figura 40: crosta

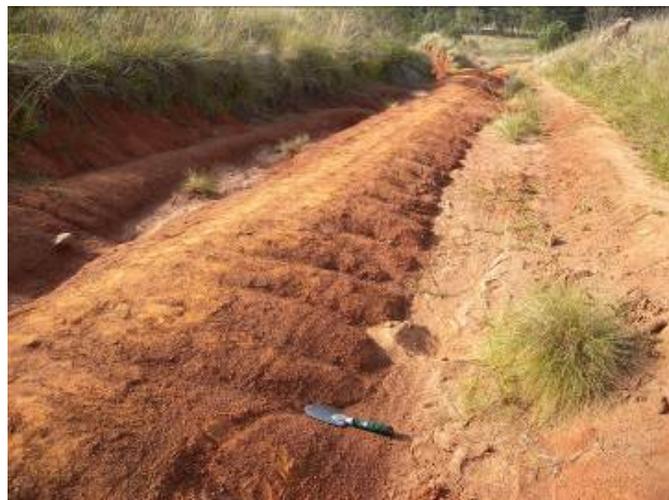
Na figura 41, observamos a presença de sulcos perpendiculares ao fluxo principal. Tais sulcos apresentam aproximadamente 10 cm de largura e cerca de 2 cm de profundidade. Junto a esses pontos, encontra-se grande concentração de areia no canal principal. Essa areia certamente é proveniente de áreas mais elevadas localizadas imediatamente superiores a tal ponto.

Figura 41: Deposição de areia nos canais principais, da estrada

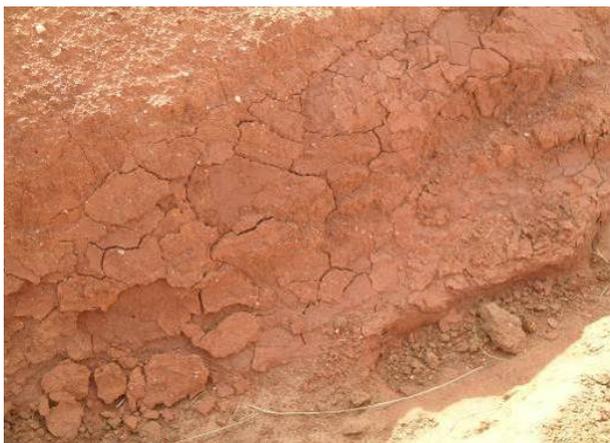
A presença de argilominerais fica evidente, pela formação de gretas de contração que formam-se quando o terreno fica muito seco; momento em que as argilas ao se contraírem formam rachaduras, e originam pequenas pastilhas. Isso favorece a erosão nesses pontos, visto que estas pastilhas são carregadas facilmente pela água da chuva após um período de estiagem. Esse fenômeno volta a se repetir continuamente, já que ao ser saturada, a argila irá se expandir, para posteriormente contrair, quando cessar a saturação.

Figura 42: Lâminas de argila, gretas de contração e alguns materiais grosseiros encontrados.

compactados. Na figura 42, temos uma situação intermediária, onde as incisões são de profundidade mediana a alta, variando muito quanto à sua largura. Isso ocorre, devido à proximidade com o topo do terraço, onde as águas percolam de forma laminar, e ao atingir uma declividade maior, formam uma linha de fluxo.

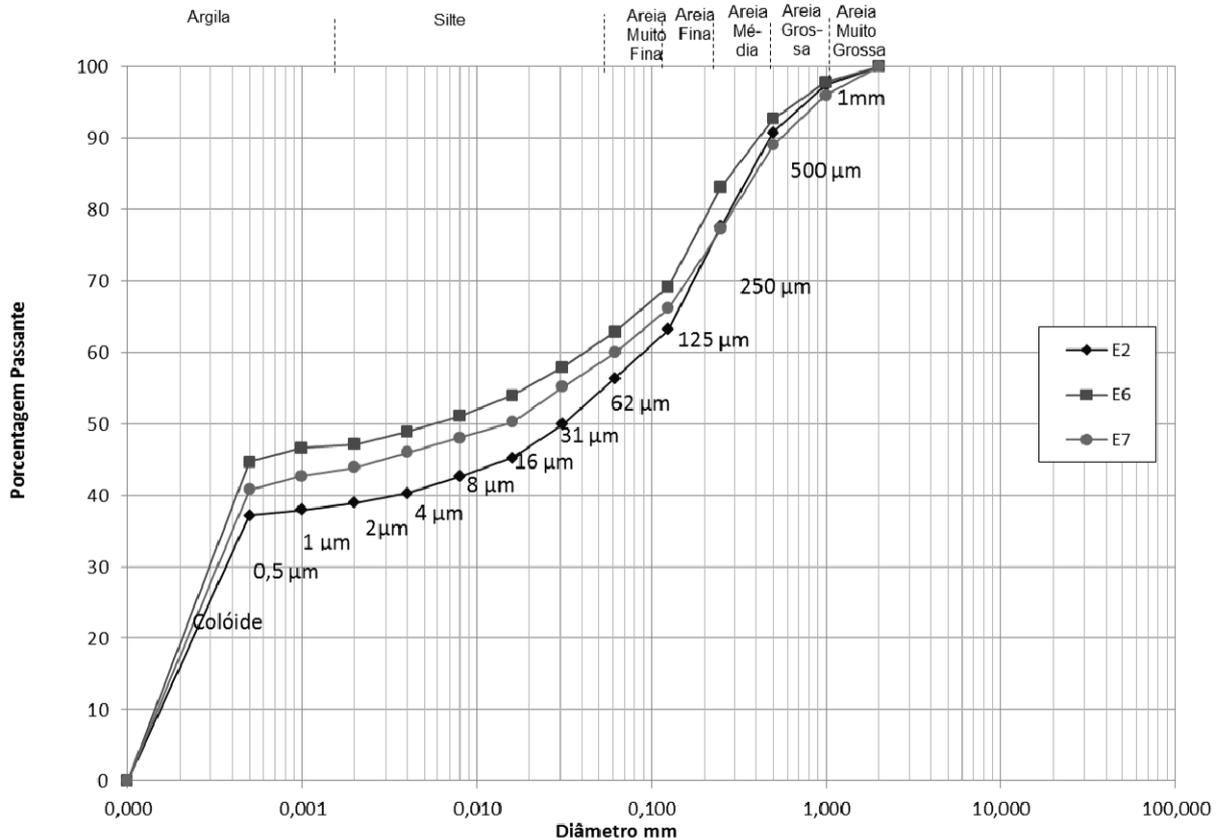
Figura 43: Gráfico de Curva Granulométrica dos materiais da estrada.

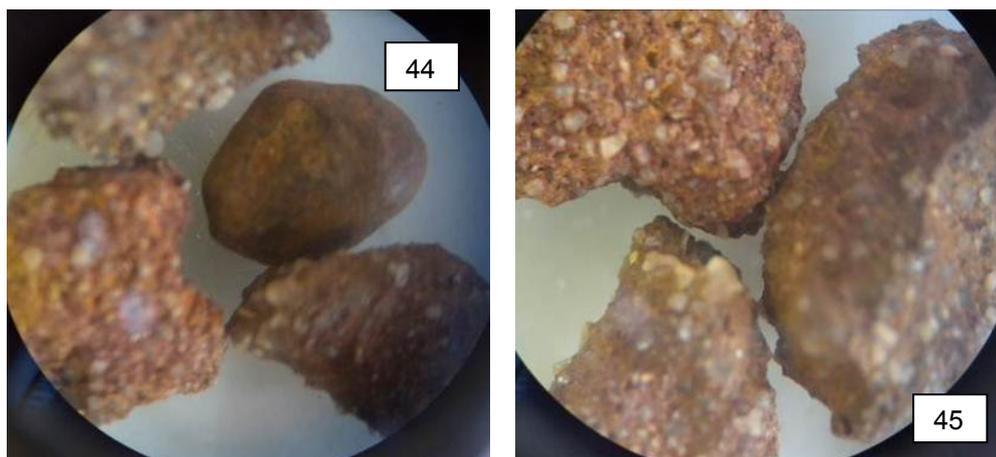
As características de materiais menos trabalhados, ou seja, com várias arestas e ângulos, coaduna a ideia de que esse material tem sua origem, em um local próximo.

Figura 44 e 45: Macroscopia do material retido em peneira 4,75 mm (Amostra E2)

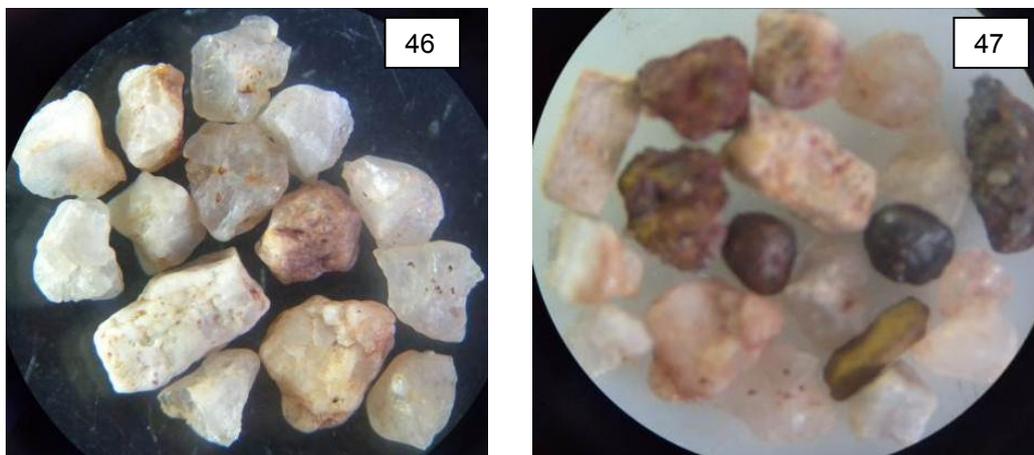
esfericidade. Apresenta faces e arestas destacadas, são fraturados, variando de incolor a branco leitoso. O fato de serem pouco trabalhados leva-nos a supor que esse material situado sobre terraço fluvial tem sua fonte próxima, provavelmente, associada as rochas do Escudo Cristalino.

Figura 46, 47: Macroscopia do material retido em peneira de 2mm (Amostra E2).

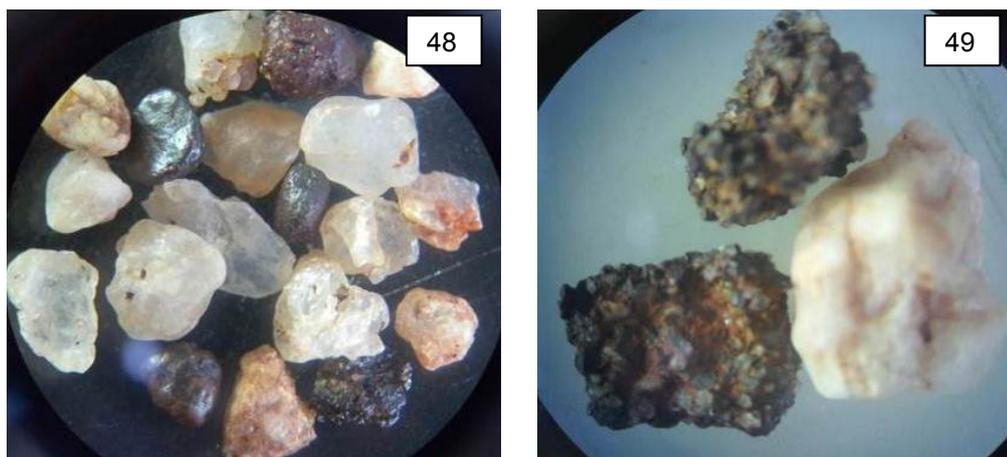
Figura 48 e 49: Macroscopia do material retido em peneira 2 mm e 4,75, respectivamente.

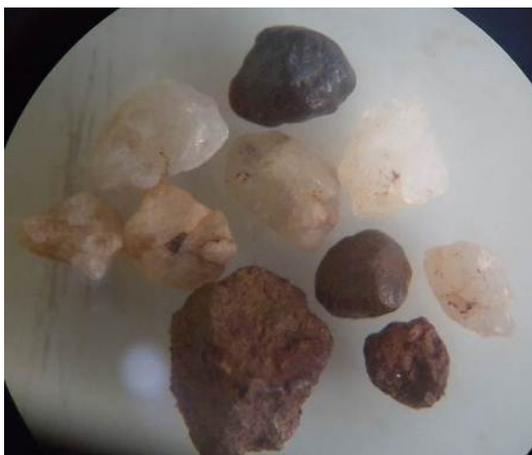
Figura 50: Macroscopia do material retido em peneira 2 mm (crosta)

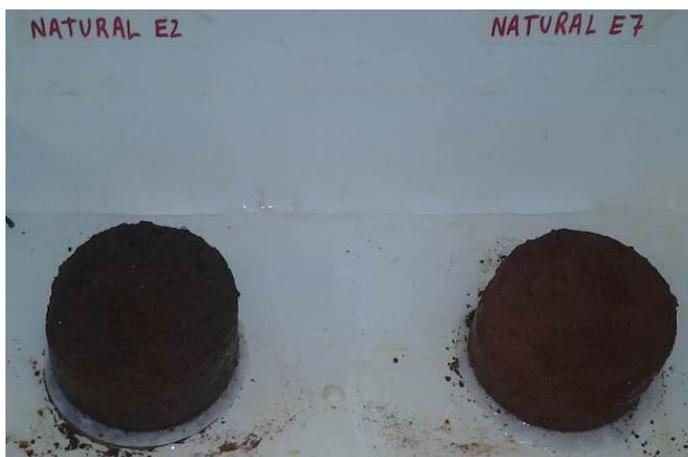
Figura 51: Ensaio de Desagregação  
Fonte: Lucas D. Rodrigues, Lennon F. Tomassi, Daniel Moraes

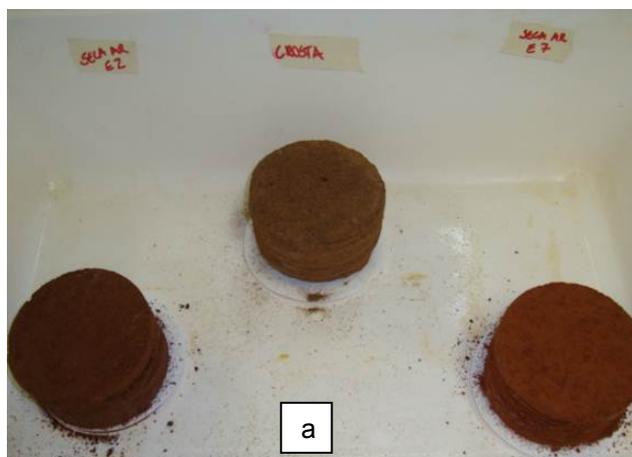
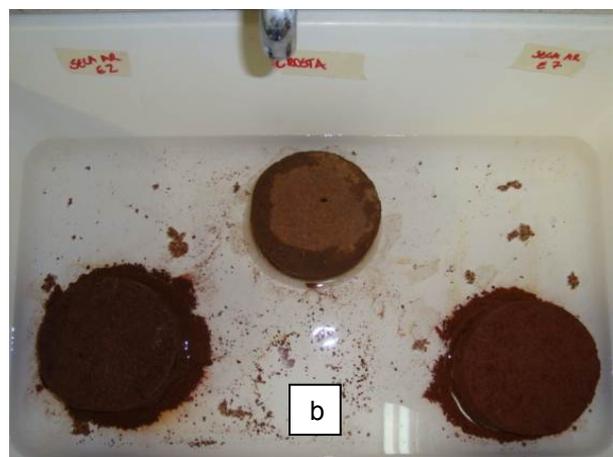
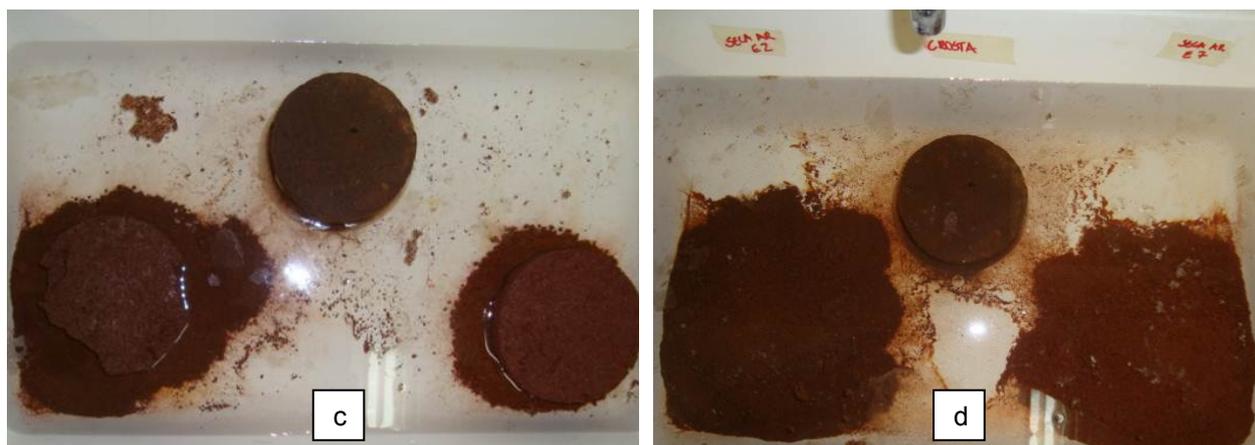
Figura 52: Evolução do ensaio de desagregação, das amostras E2, E7 e Crosta  
 Fonte: Lucas D. Rodrigues, Lennon F. Tomassi, Daniel Moraes

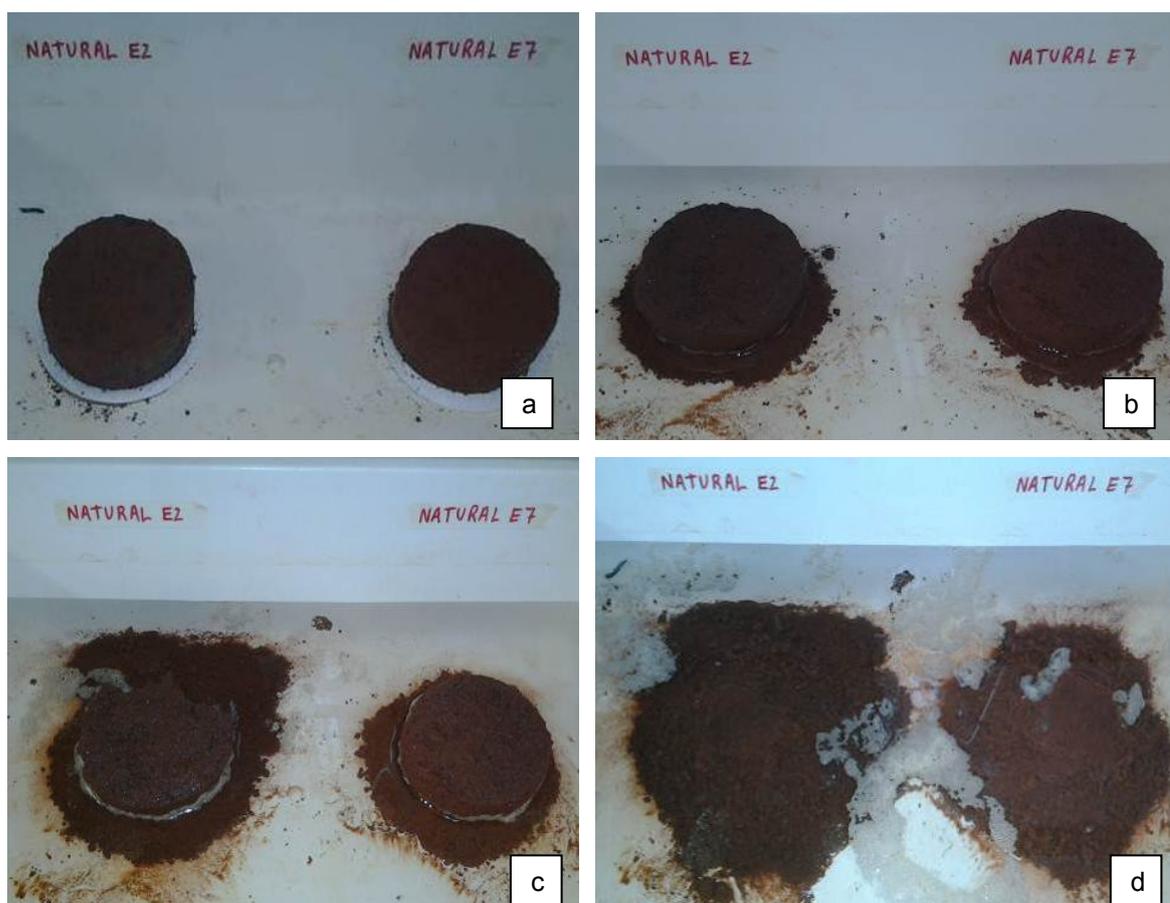
Figura 53: Evolução do ensaio de desagregação E2 e E7  
 Fonte: Lucas D. Rodrigues, Lennon F. Tomassi, Daniel Moraes

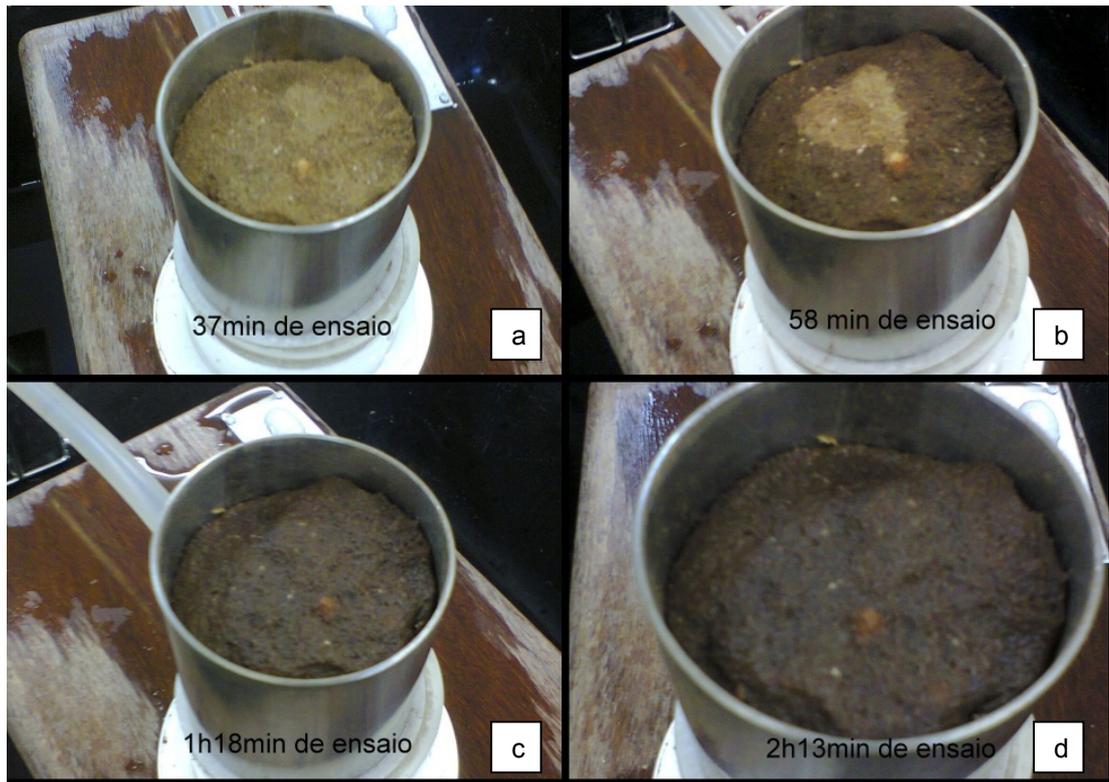
Figura 54: Ensaio de Infiltrabilidade - Amostra Crosta  
Fonte: Graciele C. Pittelkow.
