Dissertação de Mestrado

# EROSÃO EM ESTRADA DE TERRA NO CAMPO DE INSTRUÇÃO DE SANTA MARIA (CISM)

Dissertação apresentada ao Curso de Mestrado do Programa de Pós-Graduação em Geografia e Geociências, Área de Concentração em Meio Ambiente, Paisagem e Qualidade Ambiental, da Universidade Federal de Santa Maria (UFSM, RS) como requisito parcial para obtenção do grau de Mestre em Geografia.

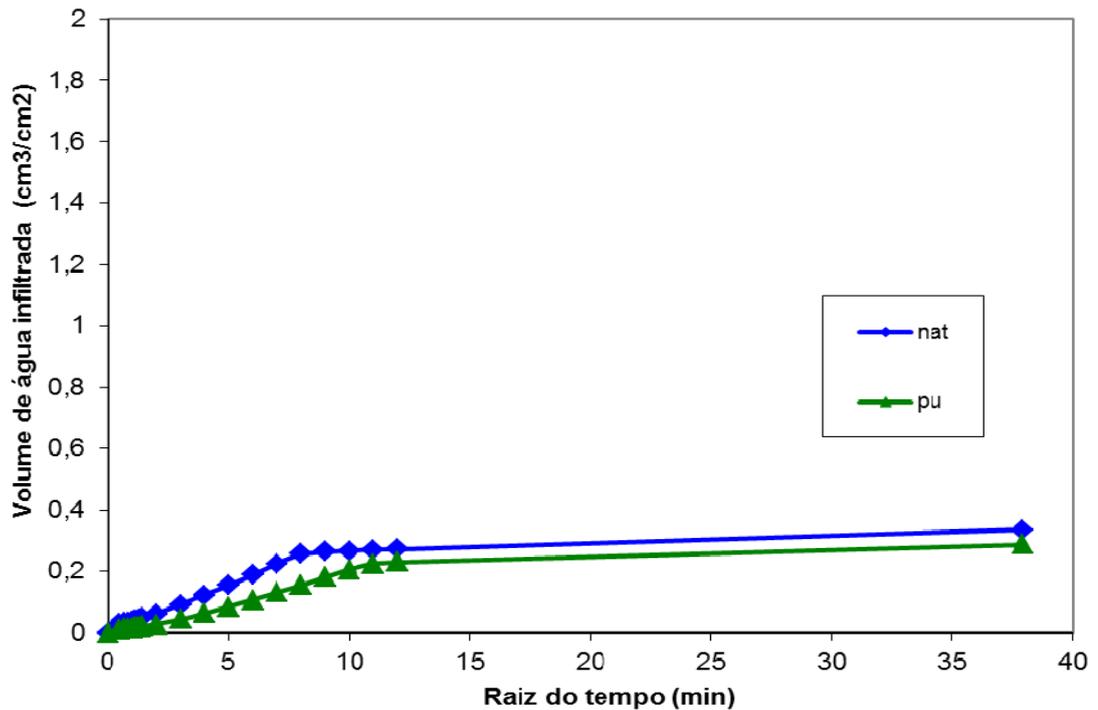
Gráfico 1: Gráfico do Ensaio de Infiltrabilidade - Amostra Crosta  
 Fonte: Graciele C. Pittelkow

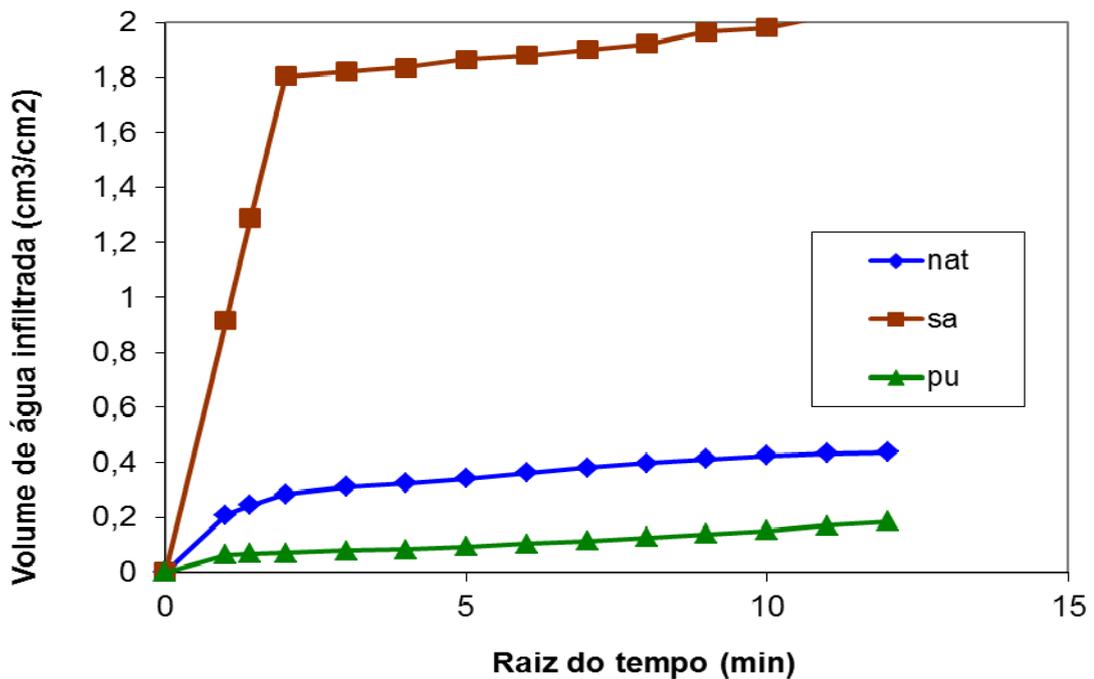
Gráfico 2: Ensaio de Infiltrabilidade da amostra, horizonte B (generalizado para E2 e E7).  
 Fonte: Sant'Ana, 2012.

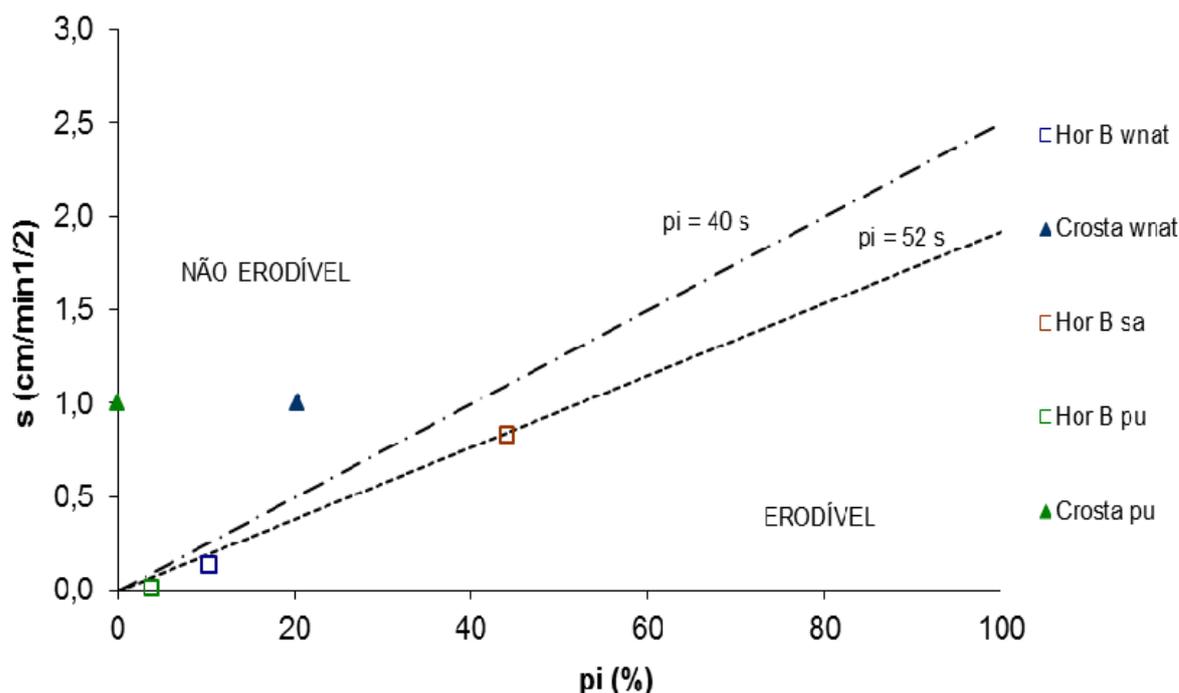
Gráfico 3: Aplicação do critério de erodibilidade pela Metodologia MCT
