Serra das Araras

os movimentos coletivos do solo e aspectos da flora*

INTRODUÇÃO

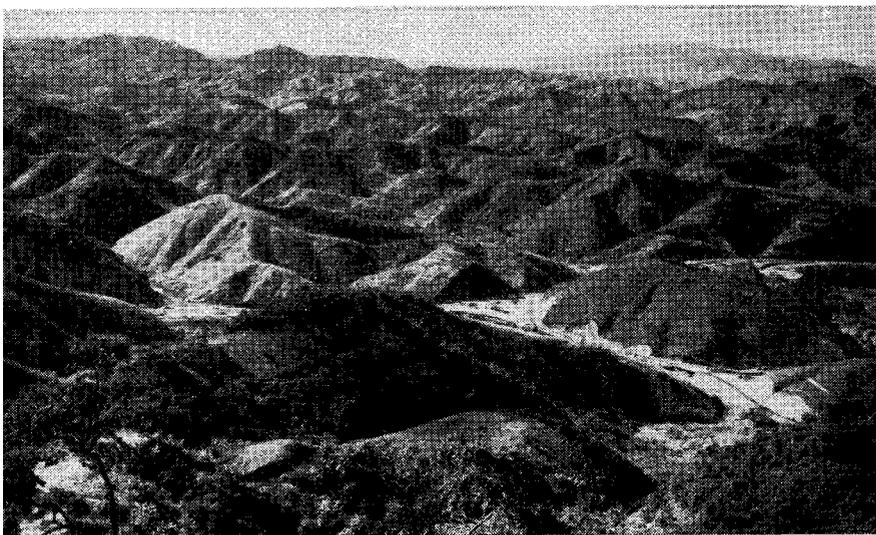
Foto 1 — As terras elevadas da Serra do Mar formam um verdadeiro "mar de morros" que se apresentam bastante dissecados pelos afluentes do rio Guandu.

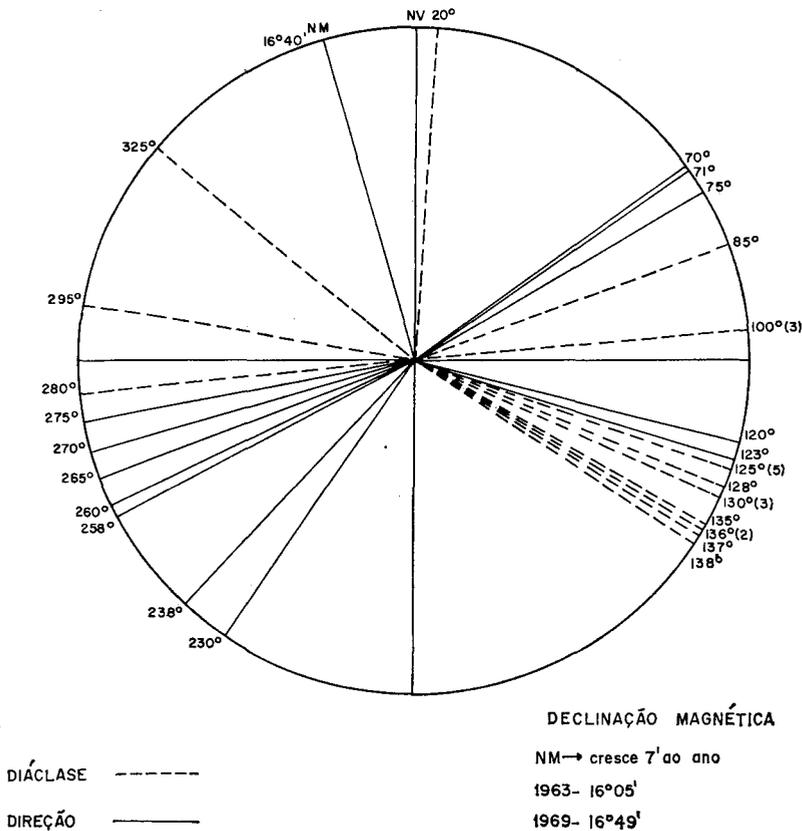
FIG-1

Os rios, aproveitando as linhas estruturais, recuaram consideravelmente suas cabeceiras originando, em alguns pontos, uma sucessão de cristas que correspondem aos leitos de gnaisses mais resistentes (fig. 1).

DIAGRAMA ESTRUTURAL DA ÁREA DA SERRA DAS ARARAS

As direções apresentam inflexões que são consequência de diastrosfismos muito antigos que afetaram o escudo cristalino, enquanto as fraturas formaram-se mais recentemente, quando se originou a serra do Mar, provavelmente já no Terciário.

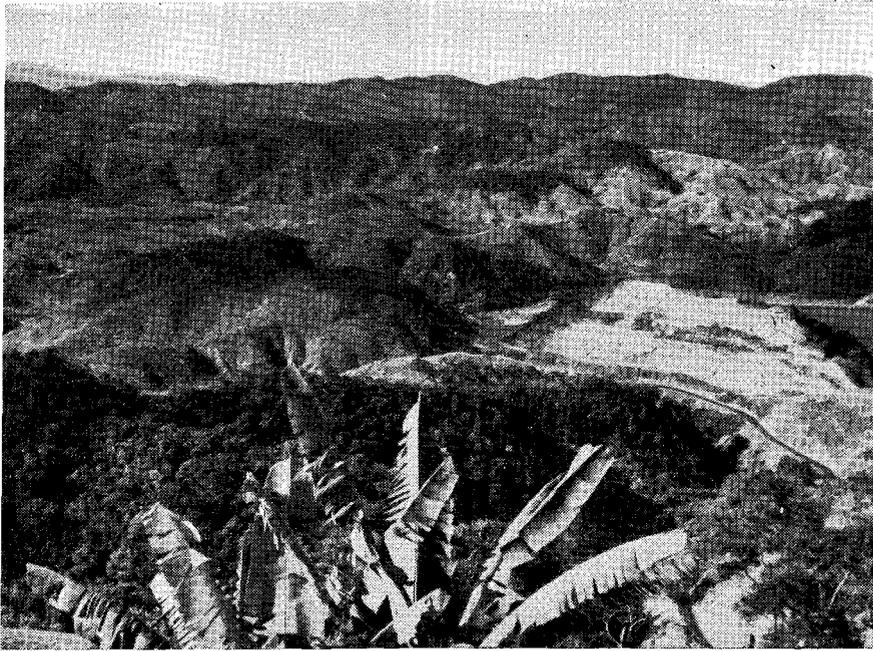
Foto 2 — A vegetação arbórea é representada por capoeirões e capoeiras que cobrem áreas restritas da região. À direita observa-se uma elevação que foi destruída parcialmente pela terraplenagem, constituindo-se num local de erosão ativa.

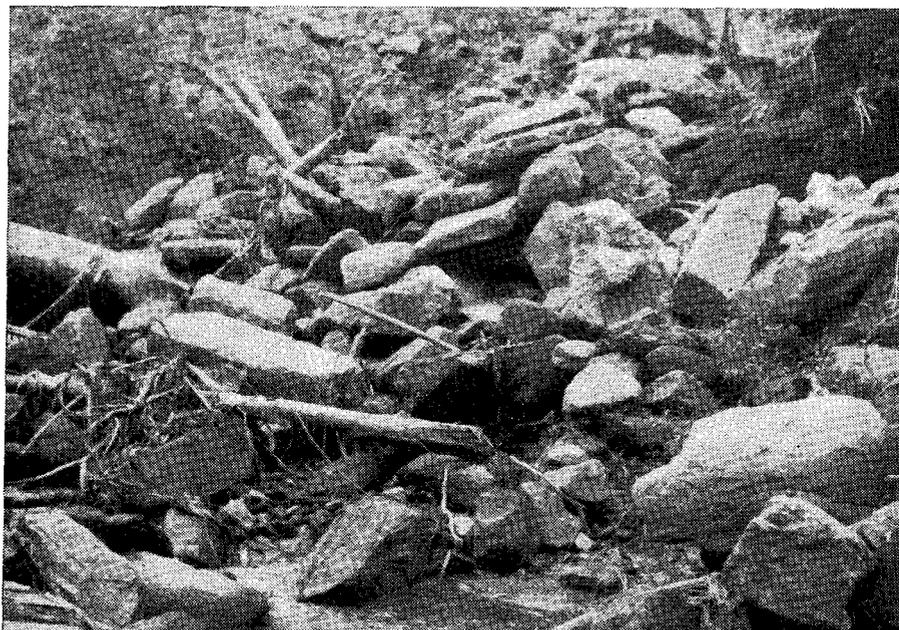
Foto 3 — Os afluentes do Ribeirão da Floresta por ocasião das fortes chuvas que aí tomaram converteram-se em torrentes. Ao lado de grandes calhas, encontramos blocos de cimento oriundos da destruição das pistas.

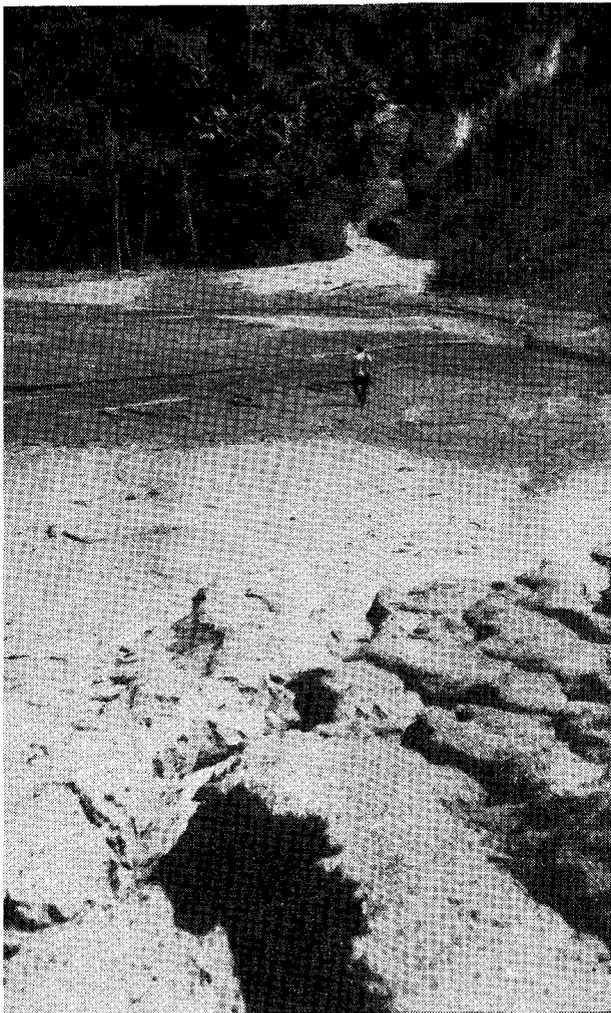
Foto 4 — Grande foi o volume de sedimentos finos que chegou a entulhar a calha de alguns vales

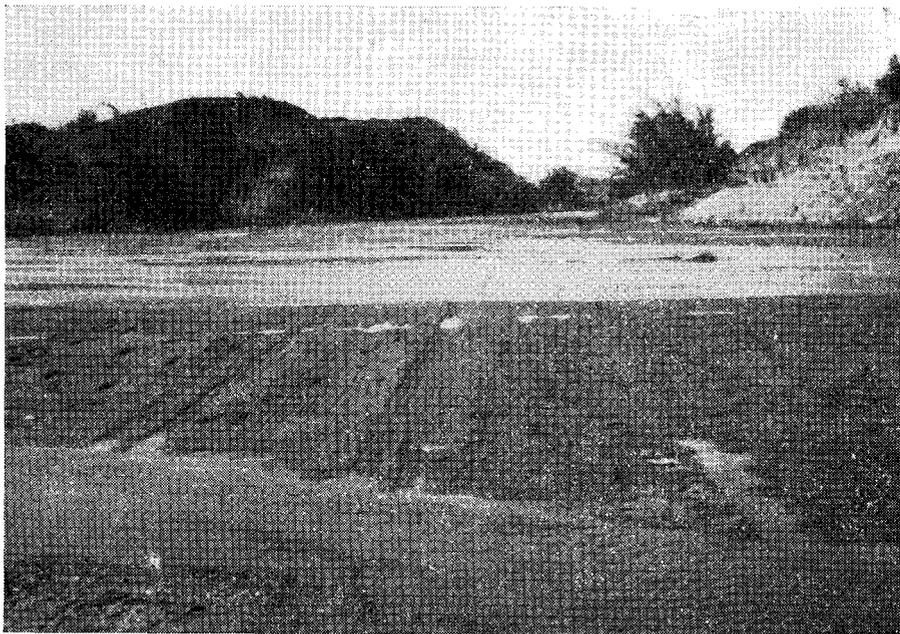
Foto 5 — Aspecto do assoreamento do Cacaria. A calha fluvial desapareceu confundindo-se com a estrada.

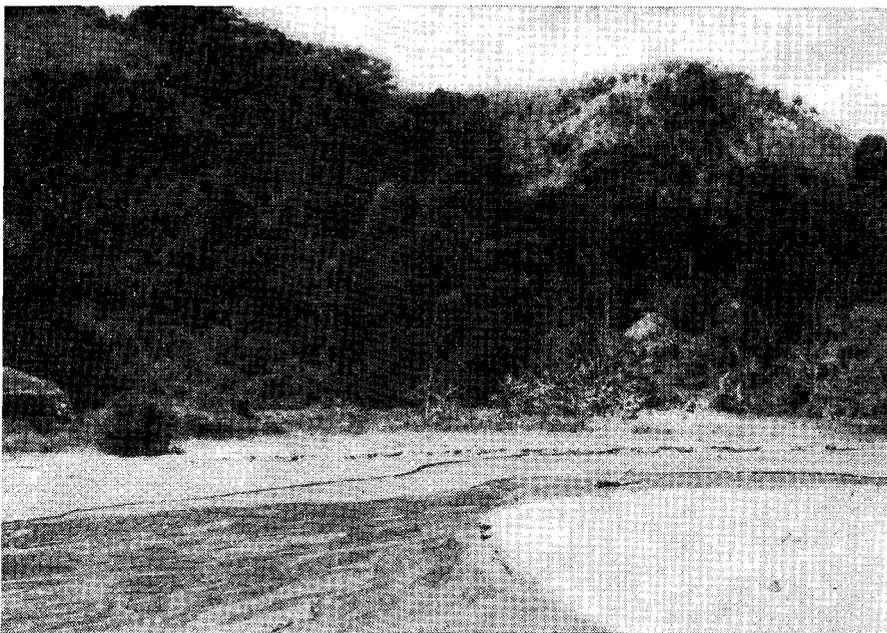
Foto 6 — O ribeirão da Floresta passou a divagar no meio das aluviões que entulharam sua calha, e hoje em dia tais sedimentos estão sendo aproveitados para a extração da areia.

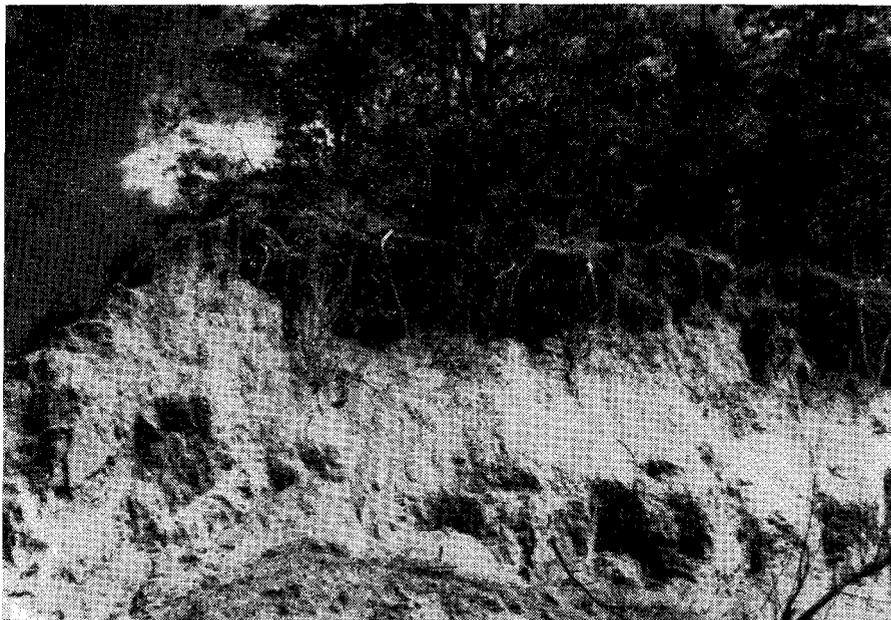
Foto 7 — A vegetação arbórea com suas raízes tende a fixar o manto regolítico, dificultando os deslizamentos.

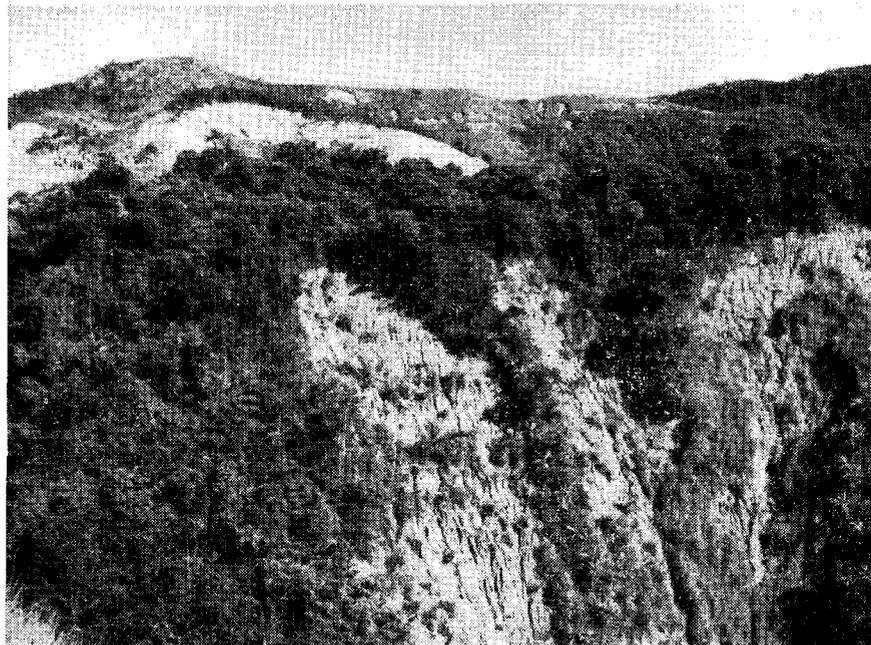
Foto 8 — Nos fortes declives das cabeceiras o homem retirou a vegetação de mata substituindo-a por pastos e bananais. Quando ocorreram as fortes chuvas a erosão acelerada processou-se formando ravinas, reativando antigas bacias de recepção que se formaram no Pleistoceno.

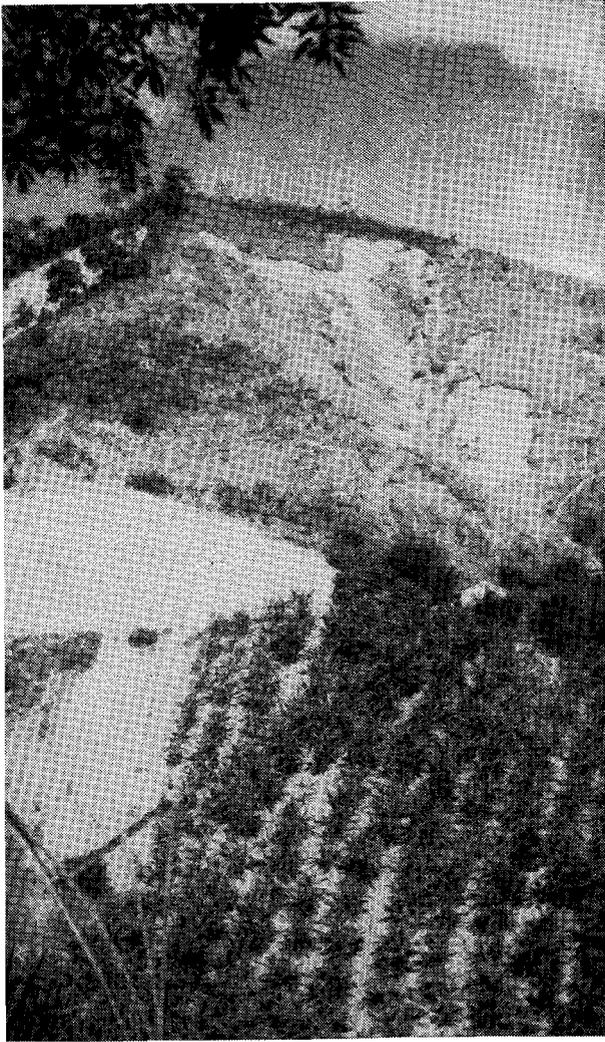
Foto 9 — A ravina ao norte do Monumento Rodoviário tem suas nascentes em áreas de forte declive. A concentração do lençol de escoamento na parte central e as enxurradas en-carregaram-se de transportar um volume notável do manto detrítico.

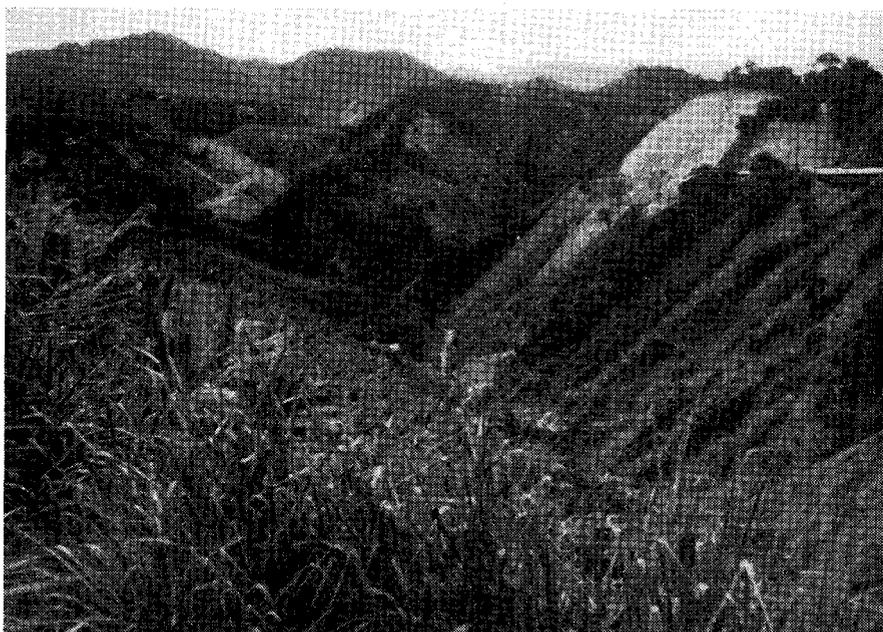
Foto 10 — Outro aspecto da ravina ao norte do Monumento Rodoviário, vendo-se à direita a pista de descida. Os fortes declives, a retirada da vegetação, a implantação da rodovia e as fortes chuvas foram os responsáveis pelos grandes deslizamentos nesta área.

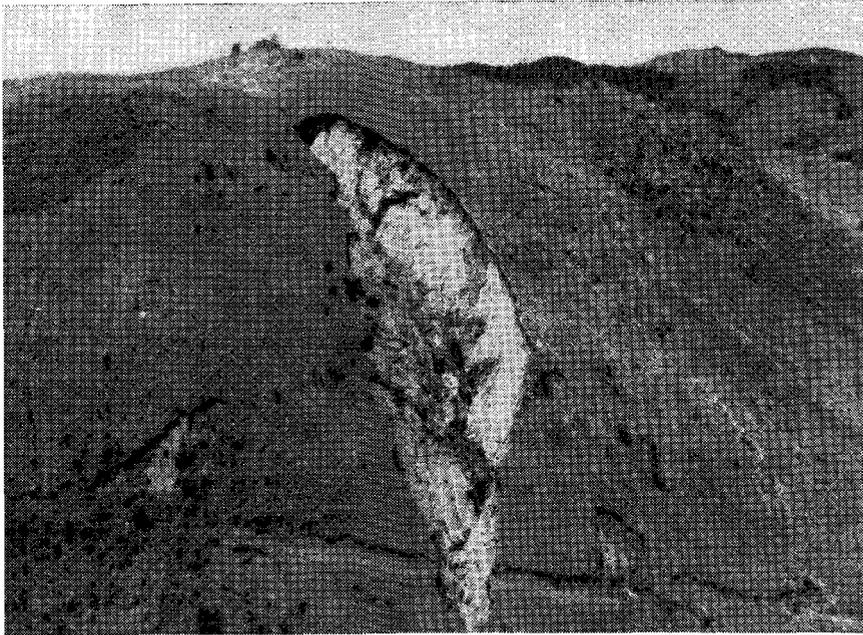
Foto 11 — Aspecto de uma voçoroca que foi fortemente reativada após chuvas de 1967-1968. Pode-se entrever à esquerda na foto, algumas ravinas esboçadas indicando uma primeira concentração do escoamento.

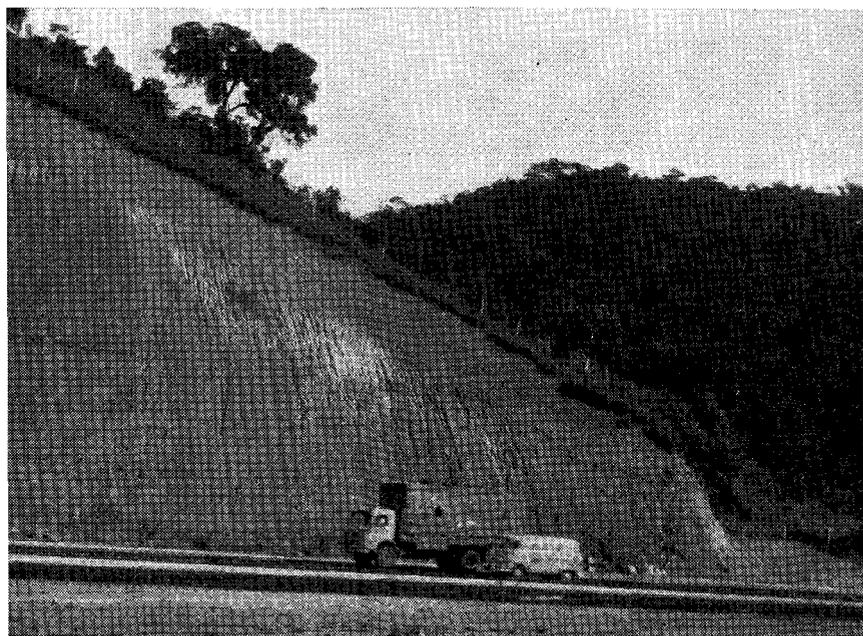
Foto 12 — Os cortes da estrada junto do P \acute{o} sto Fiscal no alto da Serra das Araras mostram bem o solo amarelado que forma um capeamento s \acute{o} bre o material alterado de c \acute{o} r acastanhada. Os solos amarelos na foto se apresentam com uma tonalidade mais escura. A eros \tilde{a} o pluvial e o lençol de escoamento ocasionaram o aparecimento de sulcos que s \tilde{a} o mais comuns no solo acastanhado.

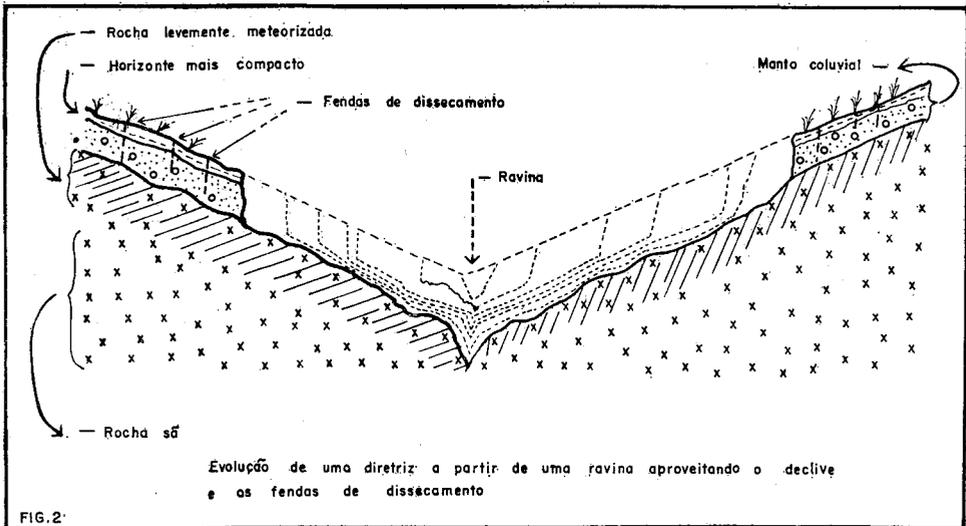
Evolução de uma cicatriz a partir de uma ravina, aproveitando o declive e as fendas de dissecamento.

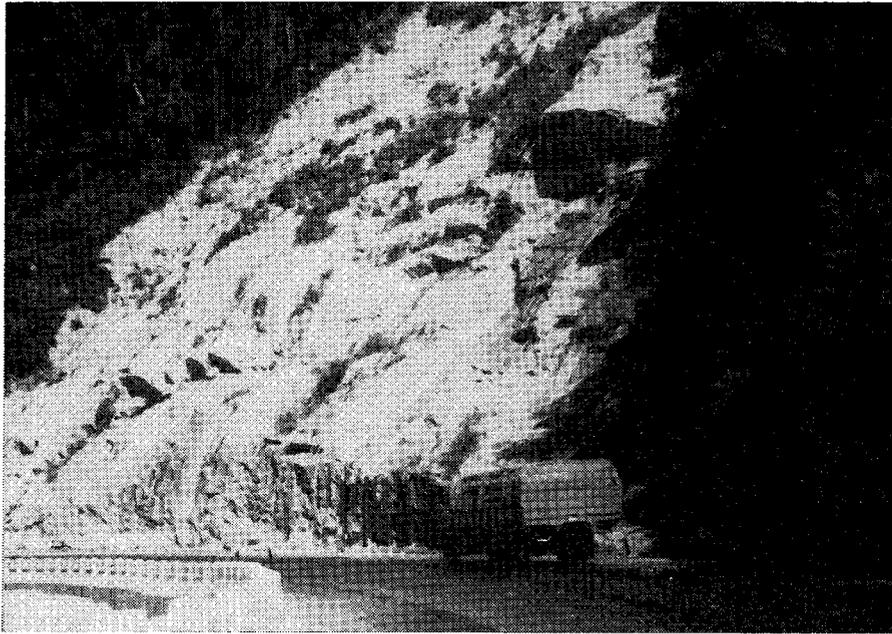
Foto 14 — Aspecto das obras de sustentação no km 62 da pista de descida. As diáclases curvas originam placas em torno das quais a umidade atua, podendo contribuir para a queda dessas placas. Para que tal não aconteça elas são fixadas à massa rochosa do substrato através de tirantes de aço.

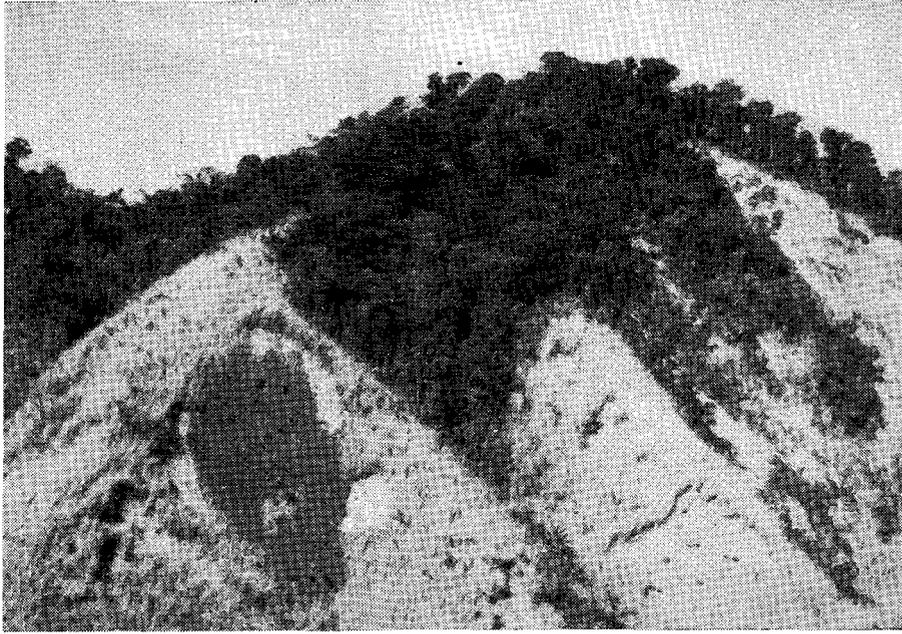
Foto 15 — Em algumas encostas íngremes onde ocorreram deslizamentos a vegetação foi retirada completamente. Posteriormente, pelo seu poder de disseminação, o capim gordura colonizou rapidamente estas áreas, como pode ser observado na mancha escura de vegetação rasteira à esquerda da foto.

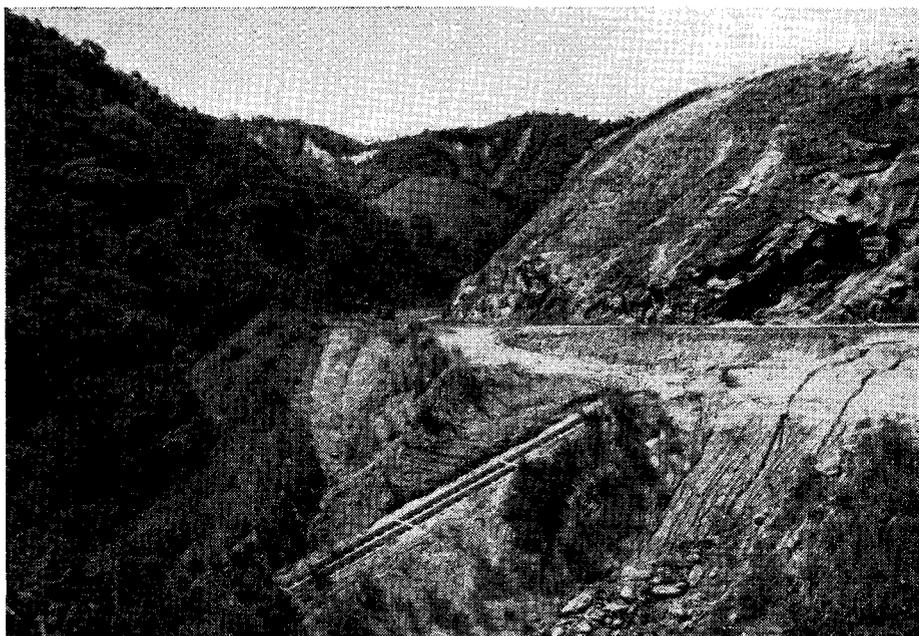
Foto 16 — Aspecto de uma das obras executadas para atenuar os efeitos das águas pluviais. Tais obras são necessárias a fim de evitar a intensificação da erosão que ocorre nas encostas muito íngremes.

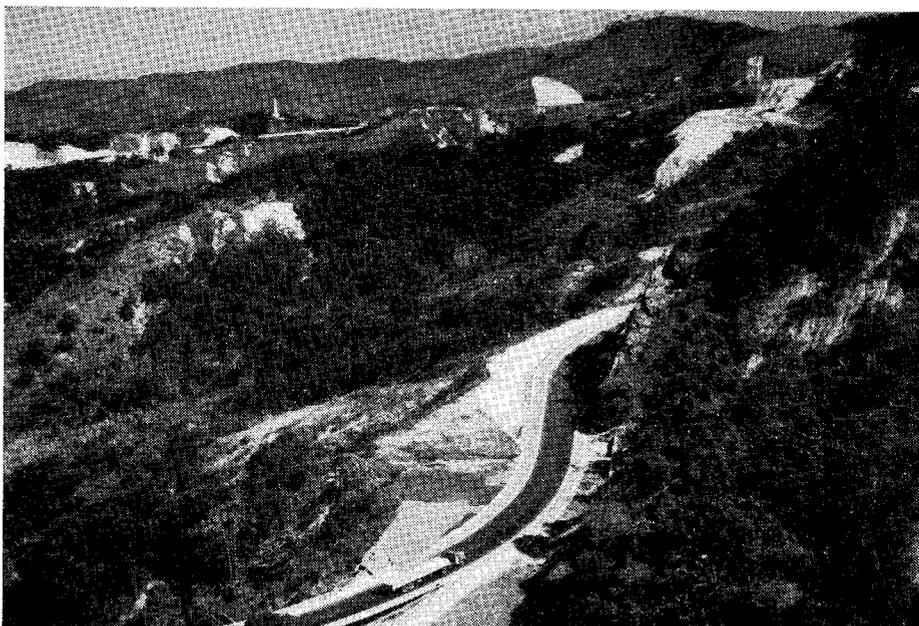
Foto 17 — Os cortes de estradas desprotegidos de vegetação e o material mal consolidado dos aterros favorece os deslizamentos em vários trechos da serra das Araras.

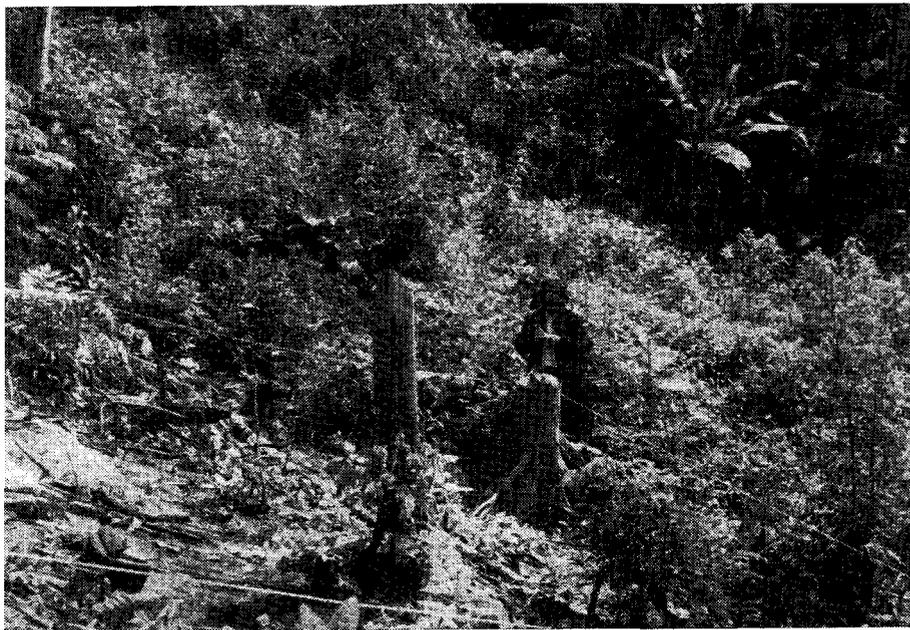
Foto 18 — Em alguns pontos, onde a vegetação natural havia sido retirada, a dessoloagem foi tão intensa por ocasião das fortes chuvas, que chegou a retirar uma espessura de cerca de 40 cm de solo arável.

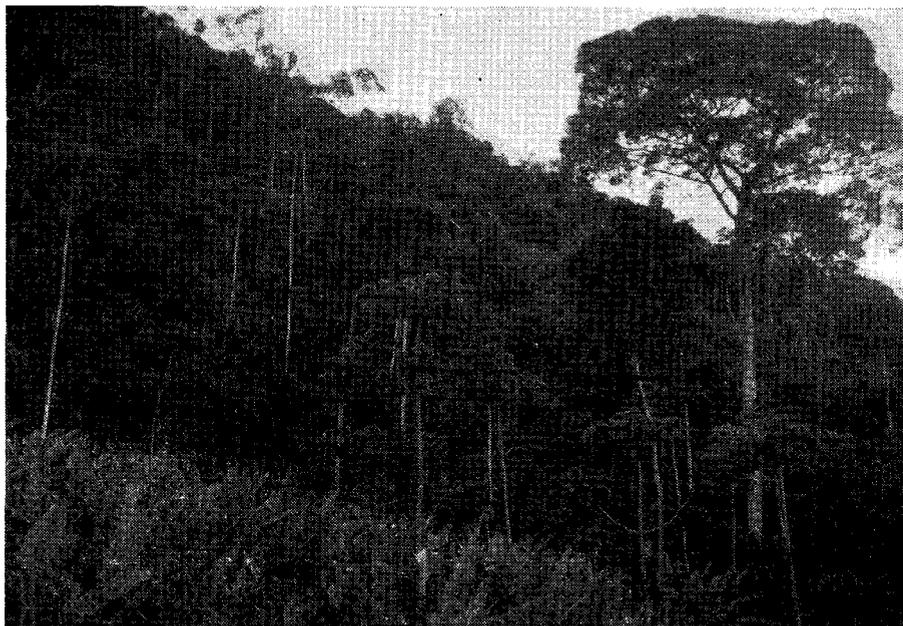
Foto 19 — Resto de um capoeirão na Serra das Araras, contendo ainda remanescentes da mata primitiva, sobressaindo na foto um jequitibá que aparece em destaque por sua altura. No primeiro plano observa-se a implantação de bananais junto das poucas áreas de cobertura vegetal mais densa ainda existente na área.

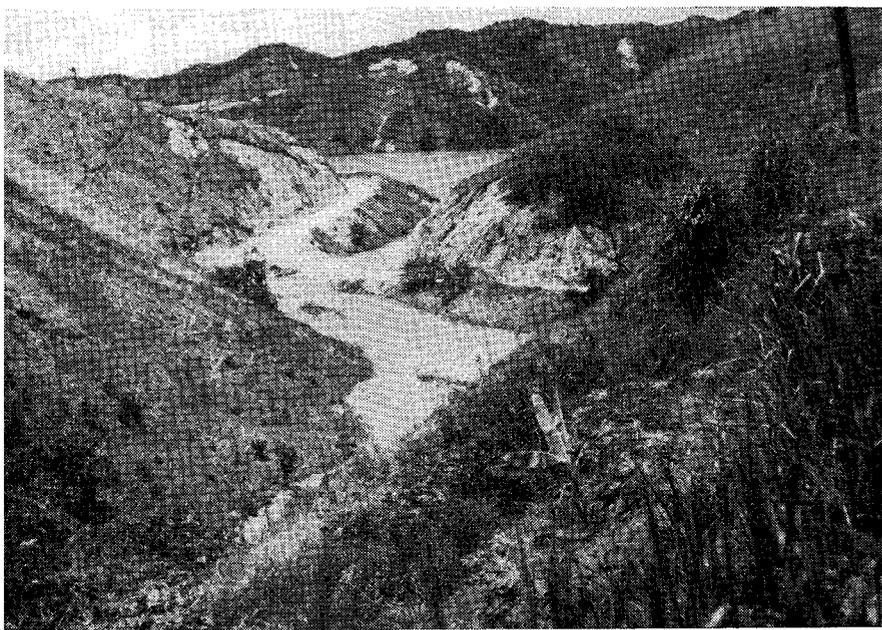
Foto 20 — Nas áreas campestres os cortes das rodovias e as fortes chuvas provocaram deslizamentos subsuperficiais que, na realidade, correspondem a uma movimentação considerável de sedimentos.

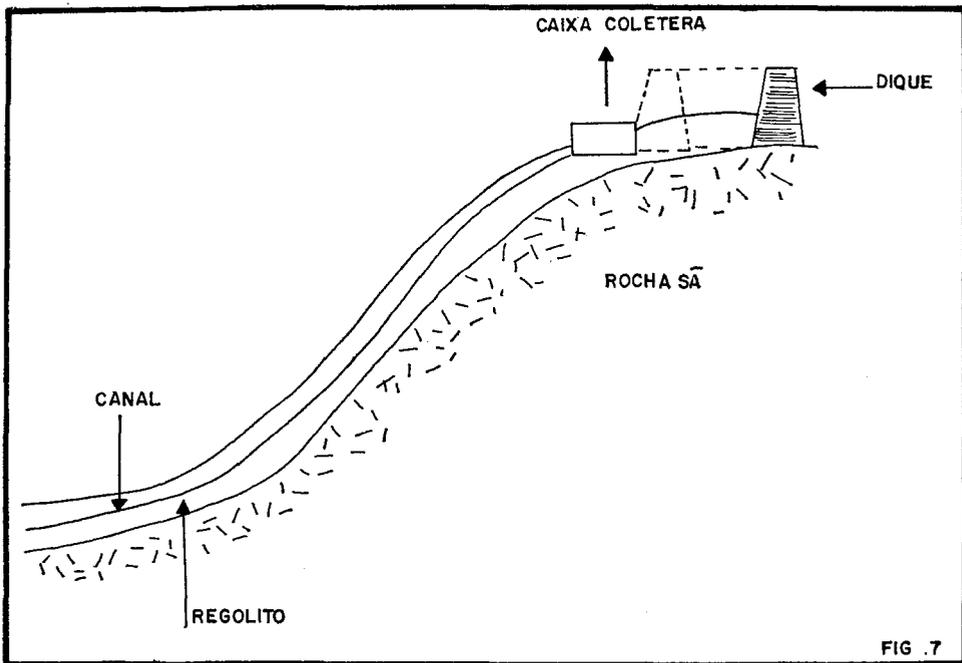
desviadas, o que é feito por um processo relativamente simples. Deve-se construir um dique em forma de arco de círculo voltado para jusante, tendo seus alicerces fixados na rocha sã para que não se desloquem. É necessária uma caixa coletora de água e um canal que transporte a água até a base da cicatriz.
