A EROSÃO EM ESTRADAS NÃO PAVIMENTADAS NA BACIA DO RIO DO ATALHO EM CRUZ MACHADO – PR¹

The erosion in unpaved roads in river basin of Atalho in Cruz Machado – PR

Vanderlei Marinheski*

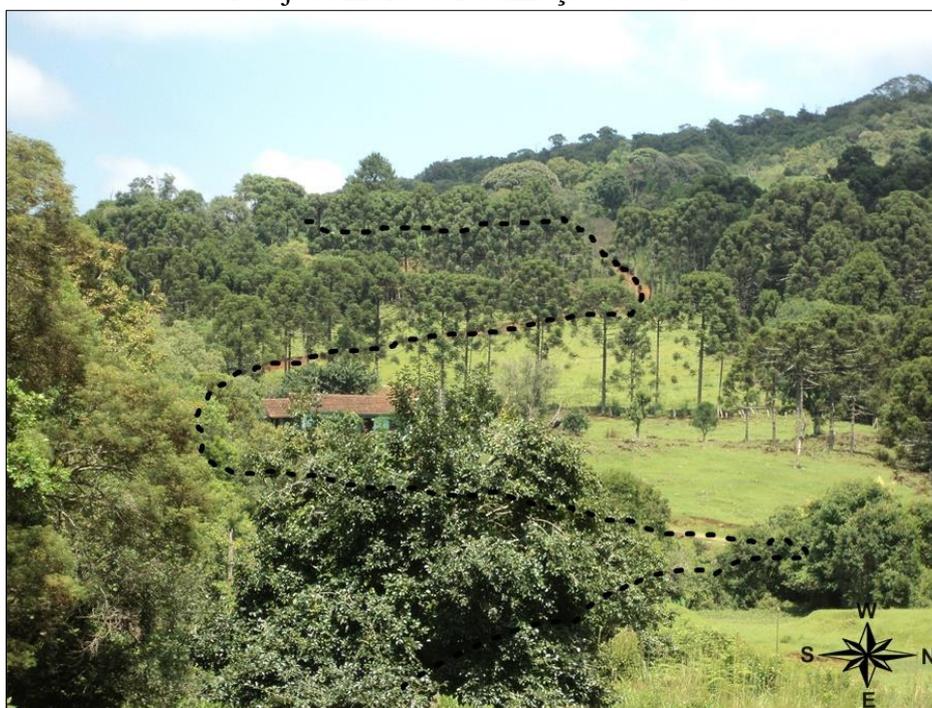
Figura 2 – Estrada construída junto à vertente na Bacia do Rio do Atalho, PR. Nota: Linha tracejada indica a localização da estrada

Na bacia do rio do Atalho destaca-se a localização das diferentes formas de uso e ocupação do solo, que é dominante no município como um todo. As casas e os abrigos para os animais, produtos e equipamentos agrícolas, são construídas na baixa vertente e nos fundos de vale. Já as áreas para a agricultura ocupam a média e alta vertente, e nos interflúvios predomina a mata, que forma a área de reserva legal da vegetação nativa (FIGURA 2).

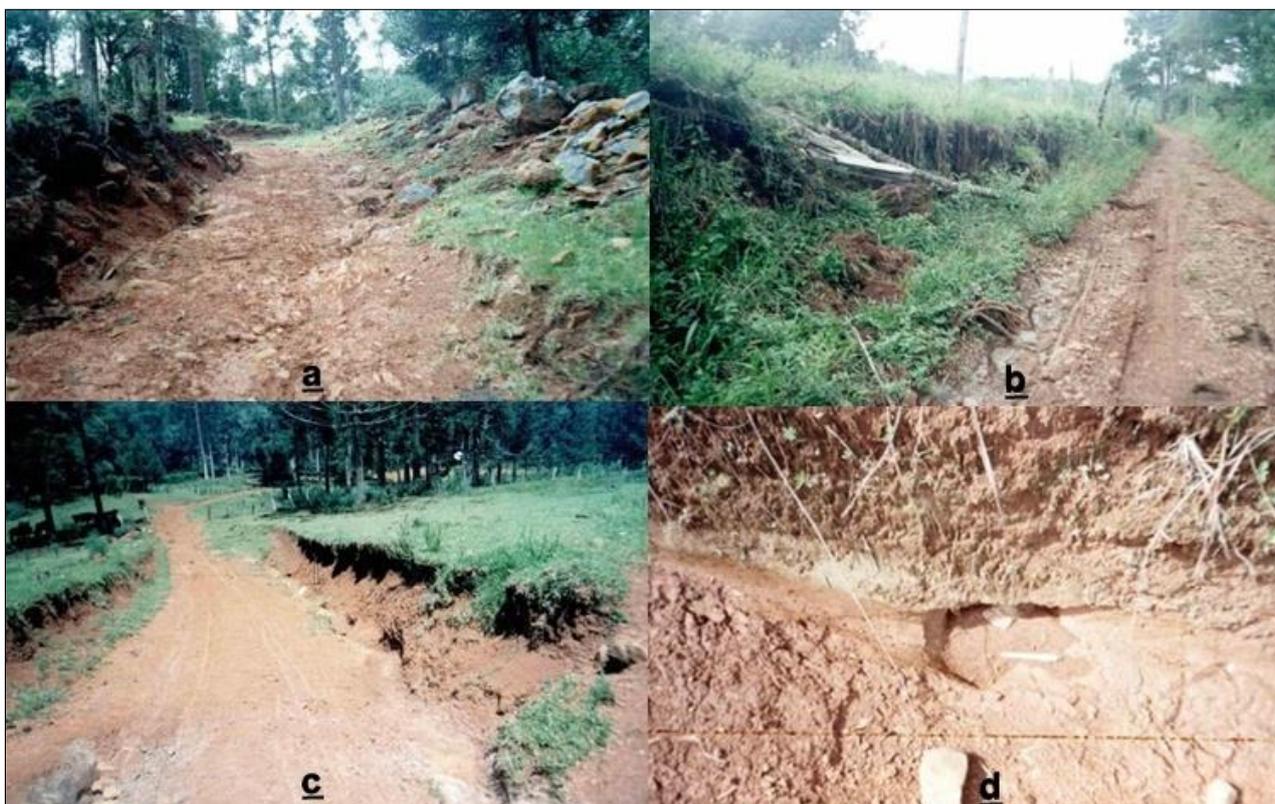
Figura 3 – Processos erosivos em estradas da bacia do rio do Atalho, PR; a) Estrada junto ao relevo montanhoso e aflorado de rochas; b) Estrada mensurada com a queda do talude e cerca dos animais; c) Estrada em área de pastagem com sulcos de erosão; d) Formação de marmitta na base do talude do barranco

Em geral as estradas da bacia têm os escapes de água próximo aos taludes dos barrancos, com pequenos desníveis orientados para fora das linhas de circulação. Com passar do tempo esses meios de dispersão dos fluxos de água são erodidos e se transformam em sulcos, o que é identificado na figura 3 c, com abertura de uma incisão de aproximadamente 30 cm (MARINHESKI, 2011).

A presença constante dos animais nas áreas de pastagem ajuda a deslocar os sedimentos nos taludes dos barrancos, tipo de influência caracterizado na figura 3 c. Evidencia-se nesse trecho de estrada incisões com sulcos na parte inferior dos barrancos decorrentes da circulação dos bovinos. Em alguns pontos das estradas acontecem quedas abruptas dos taludes devido à terraplanagem da base dos barrancos (FIGURA 3 b). Neste caso, a cerca caiu junto com o desabamento do barranco.

tipo de abertura. Na figura 3 d é apresentada a formação de uma marmitta na estrada da Bacia do Rio do Atalho.

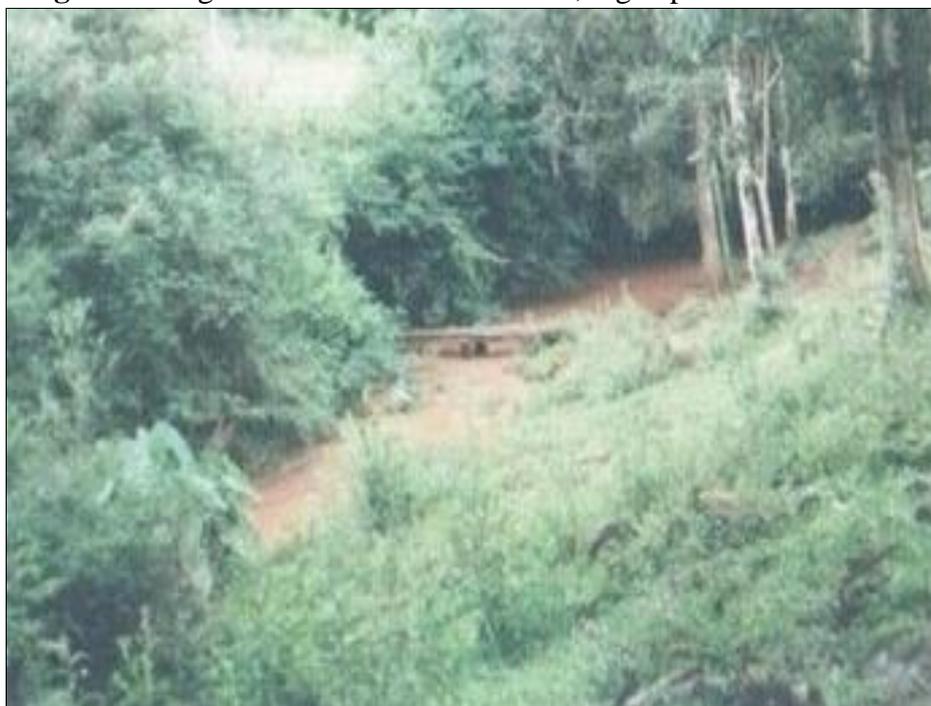
Figura 4 – Águas turvas do Rio do Atalho, logo após evento chuvoso

Em um primeiro momento evidenciam-se alguns trechos do rio com assoreamento, até mesmo formando bancos de sedimentos em seu leito, mas que em pequena escala de tempo não alteraram seu curso natural. Em alguns pontos o próprio pisoteio dos bovinos tem contribuído para o destacamento de sedimentos, e para queda dos barrancos.

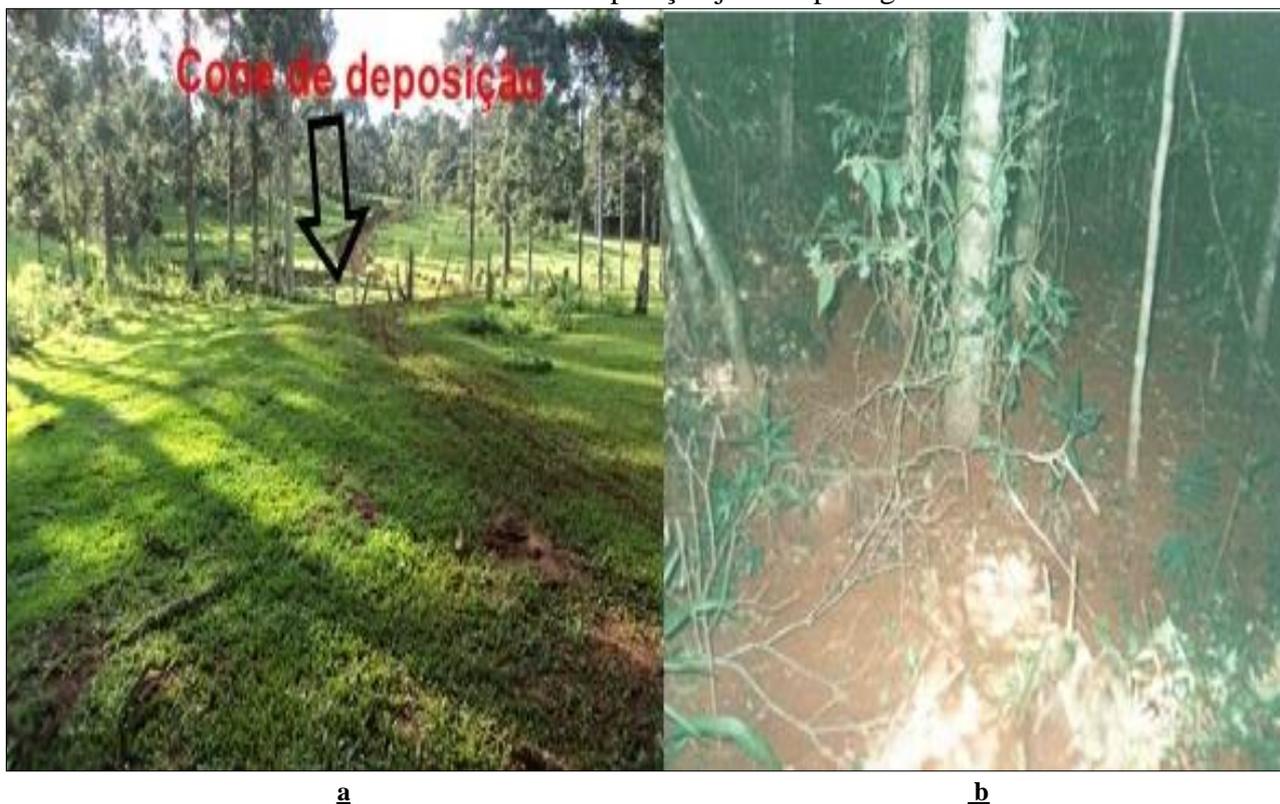
Figura 5 – Depósitos de sedimentos: a) Em meio à pastagem, b) Em meio à floresta. Nota: Seta indica o local de deposição junto à pastagem

Os sedimentos produzidos nas estradas da bacia são carreados e depositados ao longo do percurso feito pelas enxurradas. Pode ser observado na figura 5a, sedimentos depositados em locais de pastagem, e na figura 5 b, o acúmulo de solo em meio à vegetação.

Segundo Marinheski (2011) no local de acúmulo de solo em meio à vegetação, visto na figura 5 b, estimativas apontam para uma proveniência em torno de 5.588,83 kg ou 5,58 toneladas de sedimentos anuais.

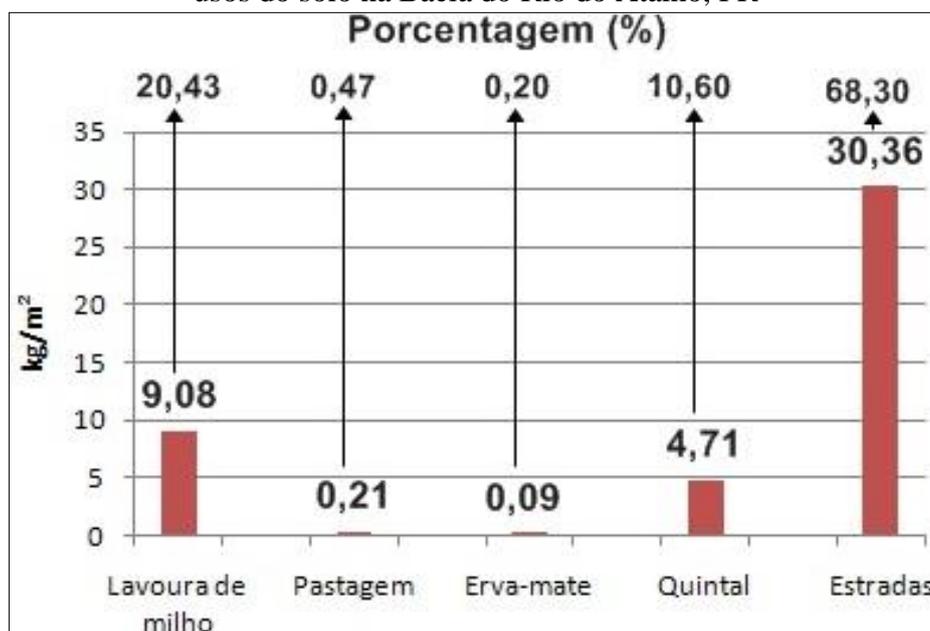
Gráfico 1 – Estimativa de perda de solo em kg/m²/ano e a respectiva porcentagem para diferentes usos do solo na Bacia do Rio do Atalho, PR

Segundo Marinheski (2011) em mensurações realizadas na área de estudo, as estradas apresentaram as maiores perdas de solo por área ocupada, com $30,36 \text{ kg/m}^2$ (76 vezes acima do nível de tolerância), porque segundo FAO (1967) e Bertoni e Lombardi (1999), em solos pouco profundos podem-se tolerar perdas de até $0,4 \text{ kg/m}^2/\text{ano}$. A agricultura com a lavoura de milho aparece na sequência com $9,08 \text{ kg/m}^2/\text{ano}$ (22 vezes acima do nível de tolerância). A área de quintal também apresentou médias de perda de solo 11 vezes acima dos níveis de tolerância com $4,71 \text{ kg/m}^2/\text{ano}$. Já as parcelas no local de pastagem e erva-mate tiveram as menores médias de perda de solo, dentro dos níveis tolerados com $0,21 \text{ kg/m}^2/\text{ano}$ para pastagem e $0,09 \text{ kg/m}^2/\text{ano}$ para erva-mate (Gráfico 1).
