RISCOS AMBIENTAIS DO TIPO INUNDAÇÕES NO CÓRREGO DO GÓIS, ANÁPOLIS / GO

ENVIRONMENTAL RISKS OF FLOODS TYPE IN GÓIS STREAM, ANÁPOLIS / GOIÁS STATE

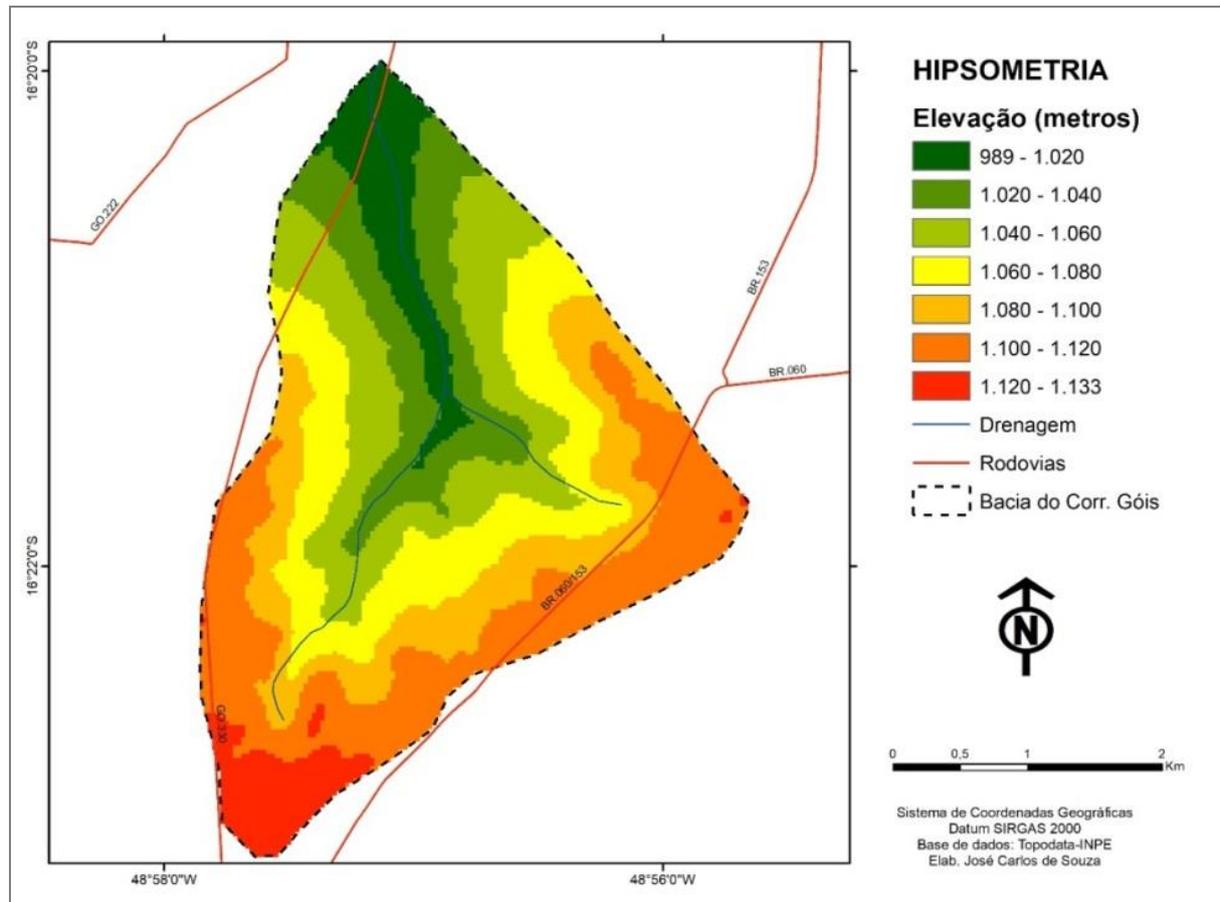
Figura 2: Mapa hipsométrico da bacia hidrográfica do Córrego do Góis.

A bacia possui um gradiente altimétrico de 144 metros, apresentando valores de elevação em torno de 1.130 metros nas cabeceiras e 989 metros no exutório (figura 2). O leito principal do Córrego do Góis está em altitudes iguais ou inferiores a 1.020 metros (CPRM, 2014; ÁVILA, 2006).

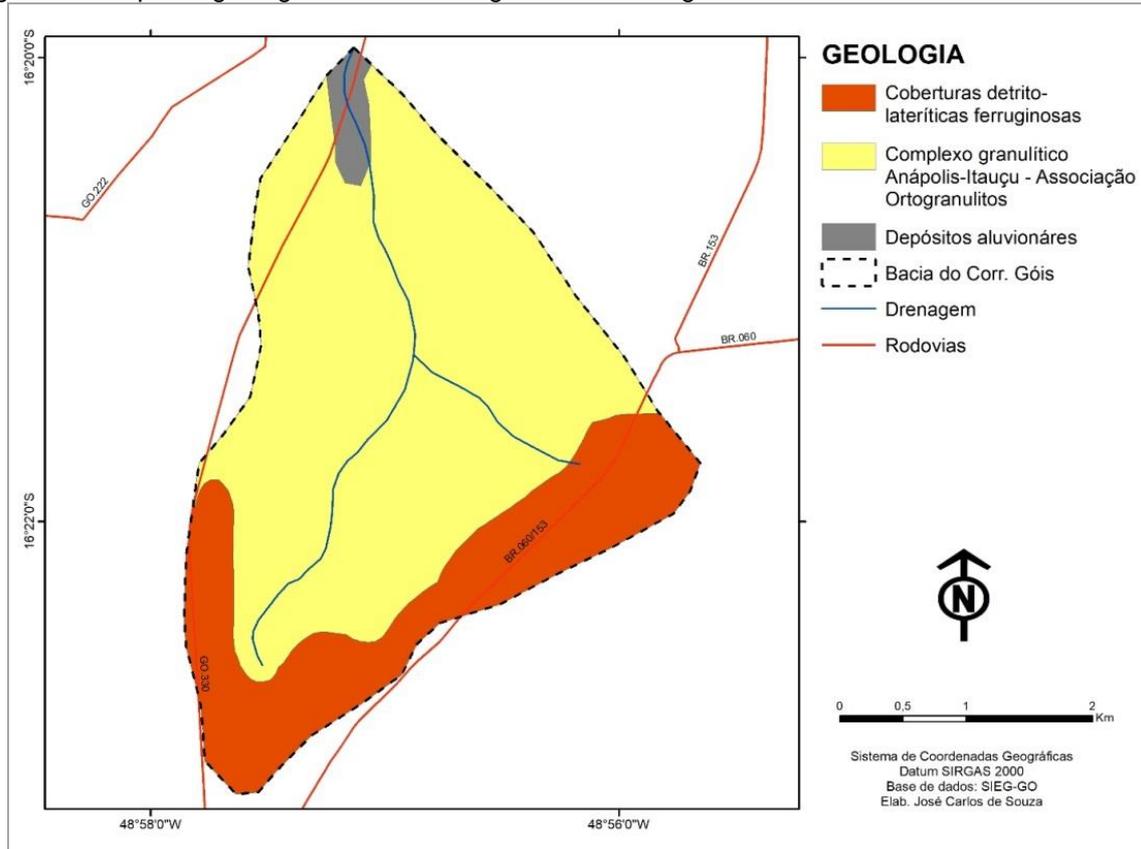
Figura 3 – Mapa de geologia da bacia hidrográfica do Córrego do Góis

Segundo Machado (2009), a geologia da bacia do Córrego do Góis é formada por granulitos ortoderivados representados por rochas vulcânicas básicas a intermediárias retrometamorfizadas. Esta unidade representa 65,2% (7,29 km²) do total da área da bacia localizando-se na região central e norte da mesma bacia. Nas bordas oeste, leste, sul, sudeste e sudoeste, onde Souto e Lacerda (2004) afirmam ser de topos planos, encontra-se as Coberturas Detrítico-Lateríticas com formação de latossolo vermelho-amarelo distroférico, com ou sem o desenvolvimento de encouraçamentos lateríticos representando 33,90% da bacia (3,79 km²) (figura 3).

Os depósitos aluvionares ocorrem principalmente na calha do Rio das Antas e em seus tributários menores, representando 0,90% (0,10 km²). Os sedimentos arenosos são constituídos por areias de granulação média a fina, com níveis de cascalhamento e pequenas turfeiras associadas (RADAELLI, 1994; ÁVILA, 2006).

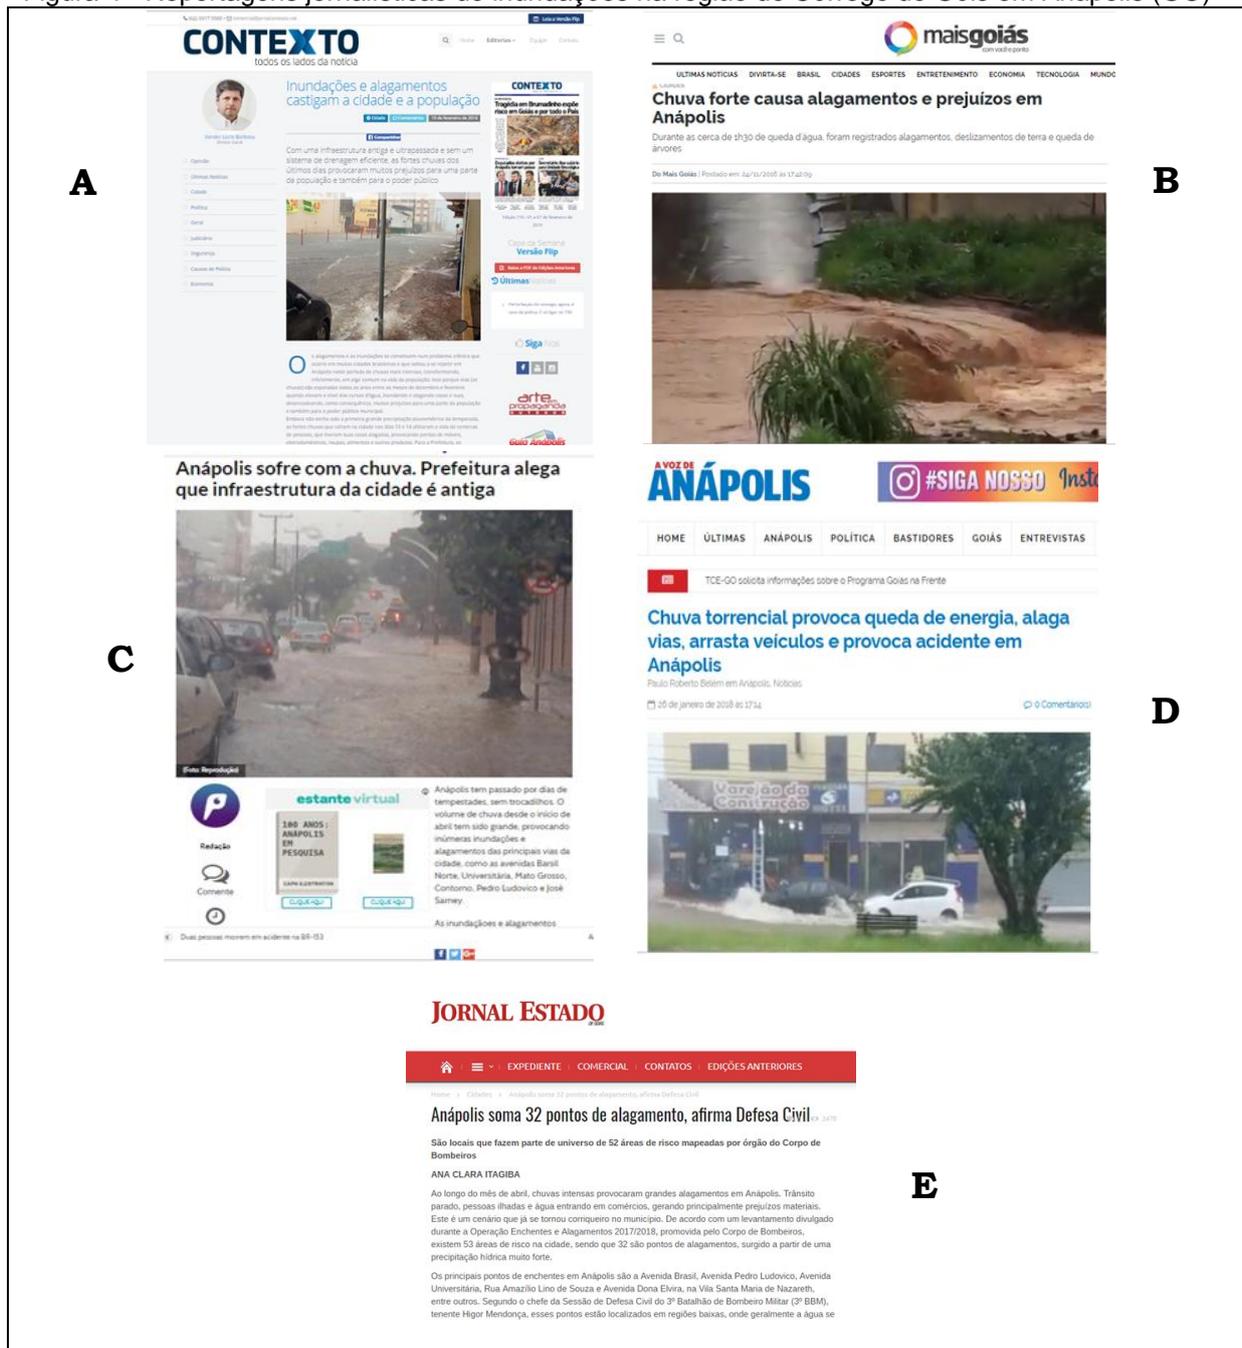
Figura 4 - Reportagens jornalísticas de inundações na região do Córrego do Góis em Anápolis (GO)

Fonte: (A) Jornal Contexto, 2016; (B) Portal Mais Goiás, 2016; (C) Portal 6, 2015; (D) Jornal A Voz de Anápolis, 2018; (E) Jornal Estado de Goiás, 2018.

A bacia do Córrego do Góis em função das fragilidades ambientais e da forma de ocupação tem apresentado inúmeros desastres naturais, especificamente inundações com grandes prejuízos e os meios de comunicação têm divulgado esses processos (Figuras 4 a/b/c/d/e). A referida bacia possui forte incidência de erosões que em períodos chuvosos levam ravinas a se tornarem voçorocas em poucos meses (GALVÃO; CARNEIRO; OLIVEIRA, 2018).

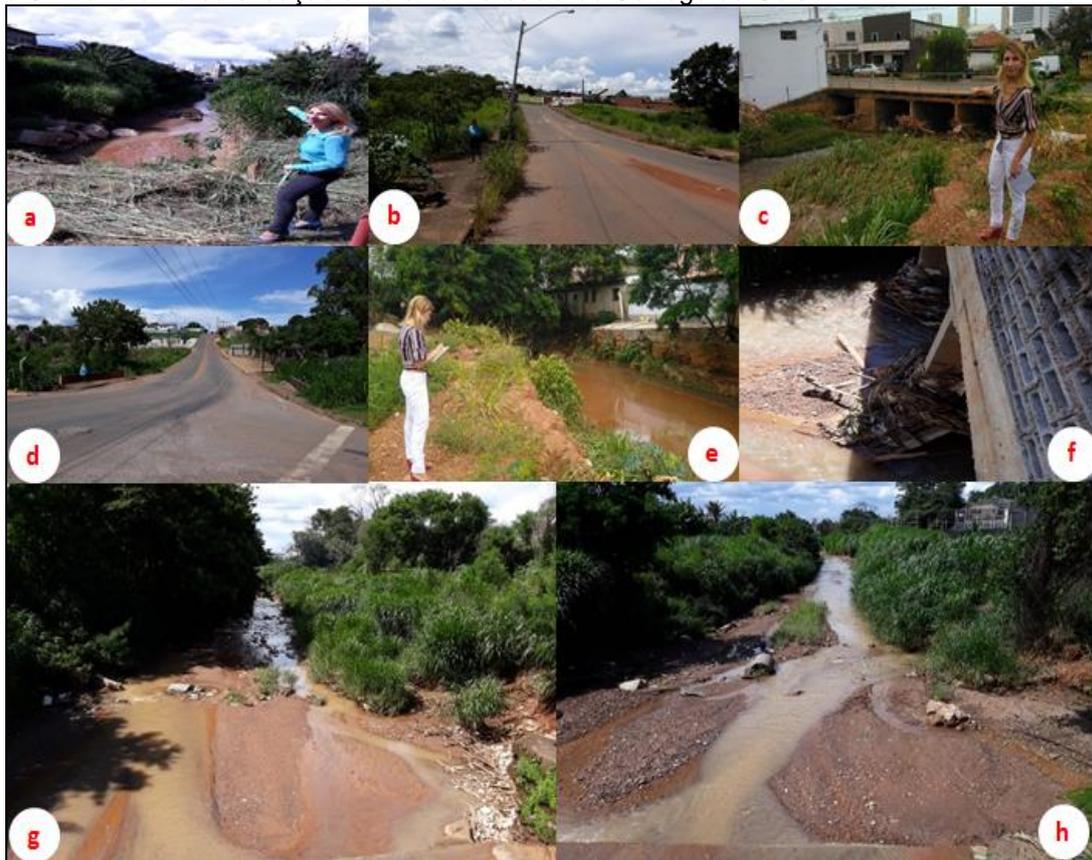
Figura 5 - Panorama da situação ambiental na bacia do Córrego do Góis

a) Vista do Córrego do Góis assoreado e o centro da cidade de Anápolis ao fundo; **b)** Arruamento do Bairro São João em declive acentuado; **c)** Córrego pressionado por edificações; **d)** Arruamento declivoso no Bairro São João; **e)** Margem degradada e residências no Córrego do Góis; **f)** Assoreamento e entulhamento do Córrego do Góis; **g)** Vegetações secundárias e ruderais nas margens e assoreamento no Córrego do Góis; **h)** Córrego do Góis assoreado, entulhado e com chácaras urbanas em suas margens.

Estes impactos, por sua vez, são ocasionados por fatores conhecidos em suas margens e por obras diversas mal dimensionadas conforme específica os relatórios / registros do Corpo de Bombeiros de Goiás e Defesa Civil, em Anápolis no ano de 2016 (tabela 1) (figuras 5 a/b/c/d/e/f/g/h).

Mesmo nos dias atuais, em período chuvoso, foram identificados vários pontos de inundações na bacia do Córrego Góis, sendo mais recorrente a área do baixo curso que é a mais crítica. Tal área localiza-se na confluência do Córrego do Góis com o Rio das Antas, especificamente na Rua Amazílio Lino de Sousa, que historicamente e contemporaneamente continua sendo o cenário de inundações nas bordas da zona central da cidade de Anápolis.

O panorama visto *in situ* em outubro de 2018 permite inferir que os graves e recorrentes problemas de ordem geotécnica, rochosa, topográfica e solos que têm vitimado os cidadãos de Anápolis e de outros municípios brasileiros, como erosão, assoreamento, enchentes, acidentes associados a deslizamentos de taludes e encostas, produção de áreas de risco, têm sua origem, quase sempre, na
