DIAGNÓSTICO PRELIMINAR DE IMPACTOS AMBIENTAIS NO TRECHO URBANO DO CÓRREGO SÃO JOÃO EM PORTO NACIONAL, ESTADO DO TOCANTINS

Ercília de Sena Araújo¹; Marília de Paula Barbosa¹

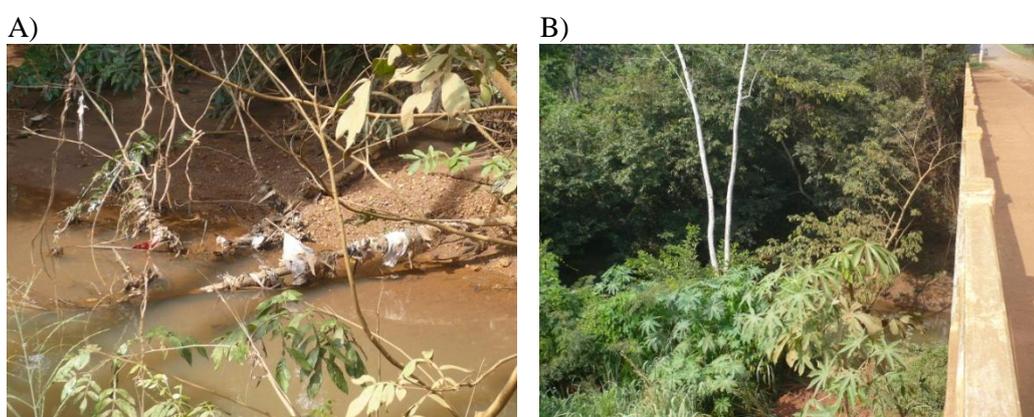
Dos pontos analisados, o ponto 1 destaca-se por ser o menos antropizado, apresentando a maior pontuação obtida. Neste ponto há uma ponte, presença de resíduos sólidos, plantas invasoras e um intenso processo erosivo culminando em um grave assoreamento (Figura 2A). Embora seja classificado como “alterado”, sua mata ciliar (Figura 2B) possui maior extensão em relação aos outros pontos, em alguns trechos cobrindo parcialmente o leito do córrego. Visualizou-se a ocorrência de residências, que juntamente com a ponte que cruza o córrego resulta na fragmentação do ambiente, tornando-o mais vulnerável.

Figura 2 – A) córrego São João com destaque para a presença de assoreamento e resíduos sólidos; B) área com vegetação razoavelmente preservada.

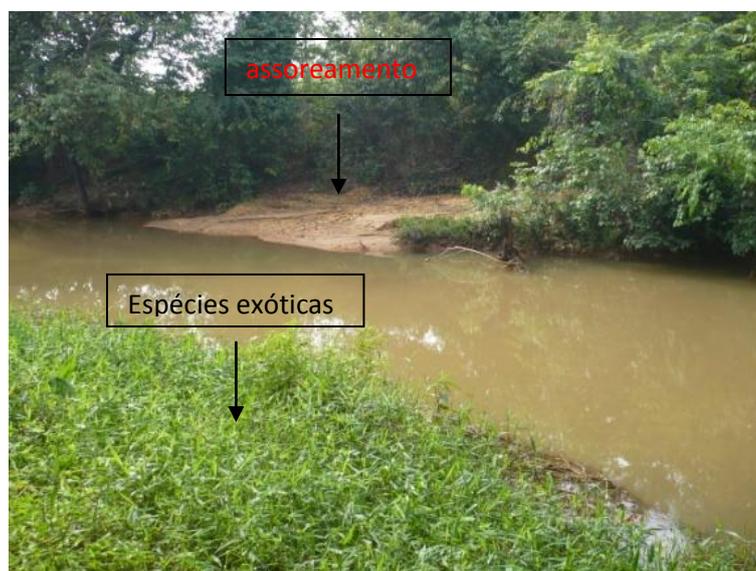
O ponto 2 recebeu avaliação de “alterado”, porém com baixa pontuação. Isso provavelmente deve-se ao processo de degradação do ambiente devido, principalmente, à ocupação desordenada pela circunvizinhança. Esta ocupação, muitas vezes, invade a mata ciliar, o que se reflete na pequena ou até mesmo inexistência desta vegetação. Tal fato ocasiona o aumento do processo erosivo provocando, por sua vez, o assoreamento do leito (Figura. 3). Além desse, outros problemas decorrentes da interferência antrópica são: presença de resíduos sólidos e a colonização por espécies exóticas.

Figura 3 – Depósito de material na margem direita do rio e espécies exóticas na margem esquerda.

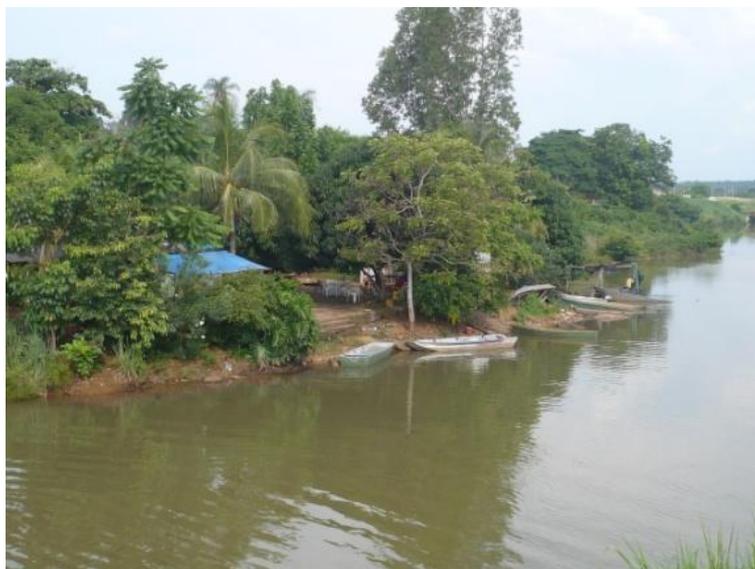
Segundo a pontuação, o ponto 3 é o que encontra-se com maior grau de degradação, recebendo assim a avaliação de “impactado”. Tal resultado reflete as massivas pressões antrópicas exercidas na área, tais como: presença de resíduos sólidos, construção de residências dentro da área de proteção (Figura 4), alteração intensiva do canal com a inserção de grandes rochas, como tentativa de conter a erosão nas proximidades de uma ponte, formação de remansos decorrentes da implantação do reservatório da UHE Lajeado.

Figura 4 – Exemplo de ocupação das margens do rio a partir da construção de casas de recreação.

É notória a importância da cobertura vegetal para a proteção dos cursos hídricos, controlando, entre outras funções, a erosão das margens, sendo que quanto maior e mais diversificada a mata ciliar, maior a capacidade do sistema em termos de reserva hídrica (Primavesi e Primavesi, 2003). Porém detectou-se no ponto 3 a retirada significativa da mata ciliar e o local foi intensamente colonizado por espécies exóticas.

Finalmente, por se tratar de uma Área de Preservação Permanente e, portanto, amparada pela lei federal que instituiu o Código Florestal, se faz necessária a implantação de políticas públicas eficazes no sentido de restabelecer a integridade do sistema em questão.
