# Histórico e diagnóstico da antiga área de disposição de resíduos sólidos urbanos da cidade de Passo Fundo, Rio Grande do Sul, Brasil

## History and diagnosis of the old area of municipal solid waste disposal of in the city of Passo Fundo, Rio Grande do Sul, Brazil

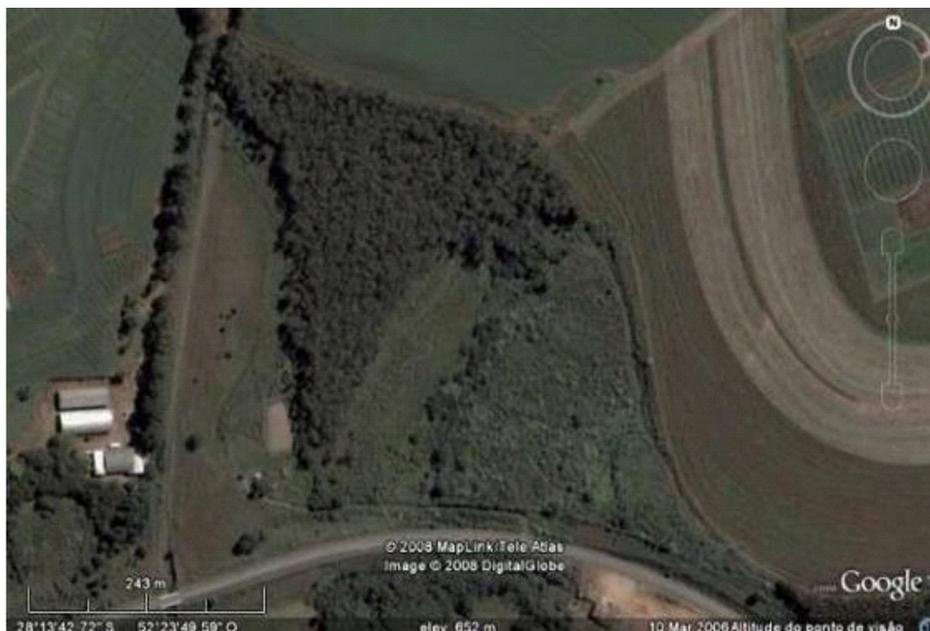
Figura 3 - Visão geral do Aterro Invernadinha, em relação à BR-285

Quanto à sua localização, o lixão Invernadinha situa-se nas margens da BR-285, entre o *Campus* da Universidade de Passo Fundo (UPF) e a Embrapa-Trigo, com uma área correspondente a 50.985,67 m<sup>2</sup> (MELO, 2001). A localização do Aterro Invernadinha, com relação à cidade de Passo Fundo e à UPF, pode ser visualizada na figura 2, enquanto na figura 3, observa-se o local por meio de uma vista superior geral do

aspecto da área recoberta de vegetação de pequeno porte.

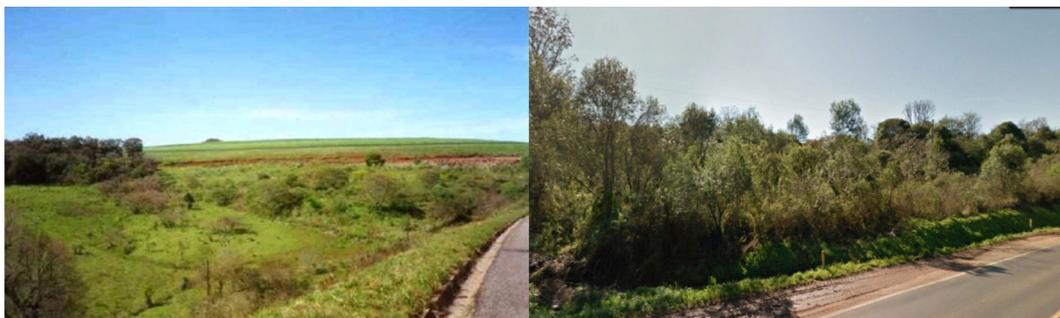
Figura 5 - Visão do Aterro Invernadinha, em relação à BR-285, no ano de 2001 (à esquerda) e no ano de 2013 (à direita)

cinco anos (desde o fechamento do aterro), a área se modificou substancialmente, “havendo sinais de erosão, o que foi sendo minimizado pelas plantas, que diminuem o impacto das gotas da chuva reduzindo a velocidade de escoamento”. Uma comparação entre a imagem do Aterro, próximo à BR-285, no ano de 2001 com o ano de 2013 pode ser visto na figura 5.

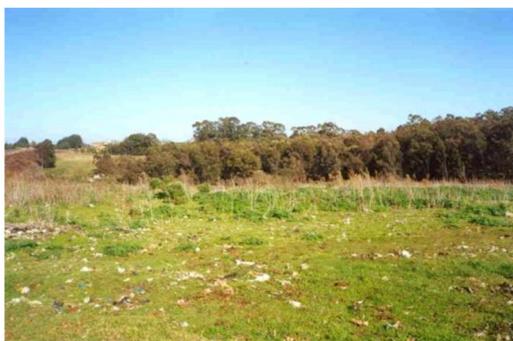
Figura 7 - Vegetação pioneira no Aterro Invernadinha, no ano de 1999

Em relação à vegetação atualmente presente no local, esta teve sua origem naturalmente, sendo que as primeiras espécies vegetais (gramíneas) apareceram aproximadamente a partir do ano de 1999 (MELO, 2000). Na figura 7 pode ser vista uma imagem da área no ano de 1999.

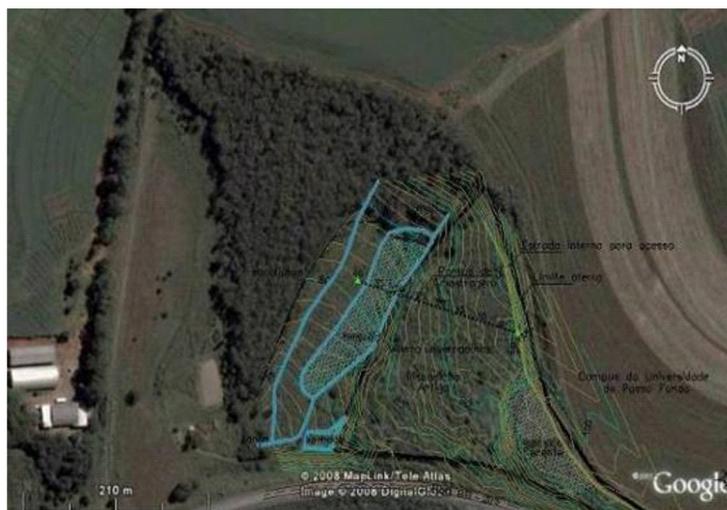
Figura 8 - Sobreposição de mapa na área de estudo na foto de satélite

a qual forma um pequeno riacho, que passa por dentro de uma área de banhado e, posteriormente, desloca-se para o Rio Passo Fundo. Outra nascente localiza-se próxima a área (cerca de 100 m do Aterro), a qual forma outro riacho que passa paralelo ao da primeira nascente, também contribuindo com o recurso hídrico do rio Passo Fundo. Ao lado da área do aterro, há ainda a presença de cultivo agrícola (pertencente à UPF) em uma cota topográfica superior à do Aterro. Próximo à área, também em cota topográfica superior, ocorreram em meados de 2005, estudos de compostagem com esterco suíno. A visualização das nascentes, banhado e área agrícola podem ser verificadas na figura 8.

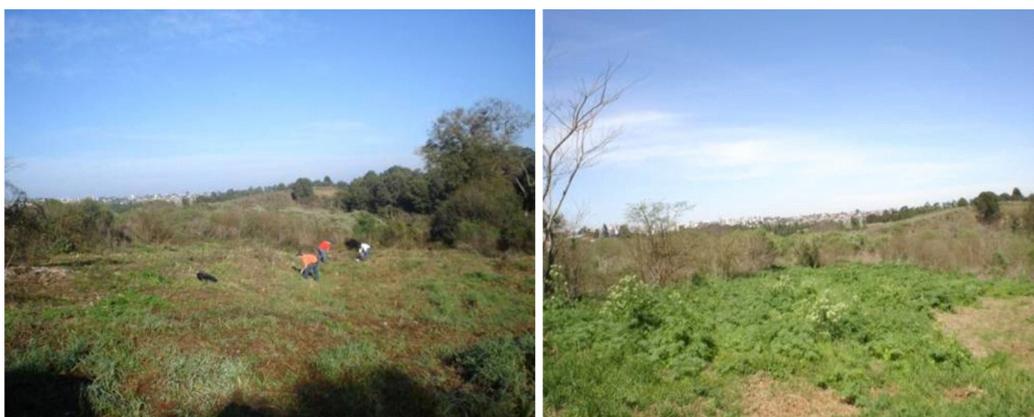
Figura 11 - Plantio de árvores nativas no Aterro Invernadinha (lado esquerdo), em junho de 2006, e o notável crescimento das mesmas cerca de três meses depois (lado direito)

A figura 11 demonstra o plantio de árvores nativas realizado em junho de 2006 (lado esquerdo) e o aparente crescimento das mesmas logo em setembro de 2006 (lado direito), na Área de Disposição Antiga (ADA) do Aterro Invernadinha.

plantio de árvores nativas no local, sendo introduzidas espécies como: Araçá (*Pisidium cattleyanum*), Ipê roxo e Ipê amarelo (*Handroanthus* sp.), Ingá (*Inga* sp.), Pitanga (*Eugenia uniflora*), Açoita-Cavalo (*Luehea divaricata*), dentre outras espécies nativas (ANDRADE et al., 2006). O plantio ocorreu na Área de Disposição Antiga (ADA), juntamente com o curso de Engenharia Ambiental da UPF. Para o plantio e o estudo do desenvolvimento das espécies, foi retirada a vegetação superficial do local e implantadas as espécies nativas. Porém, com o passar do

tempo, a vegetação em sucessão natural no local acabou dominando a área, abafando as espécies implantadas.

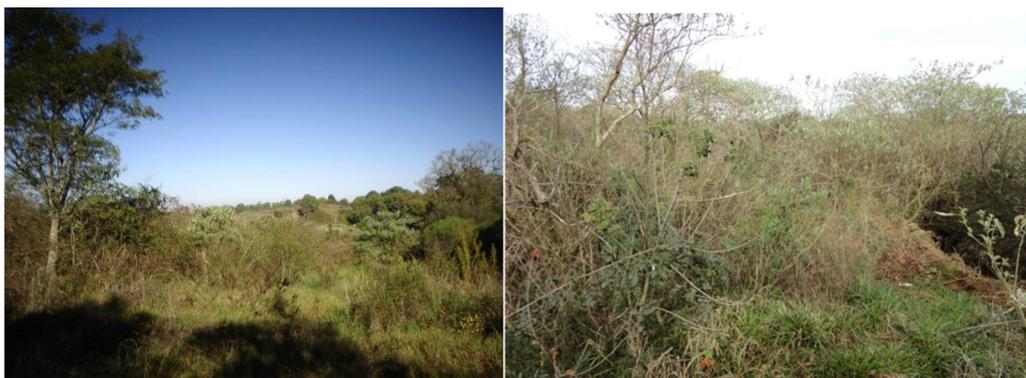
Figura 12 - Área de Disposição Antiga - Aterro Invernadinha, maio de 2009 (esquerda) e agosto de 2013 (direita)

A figura 12 mostra a evolução da vegetação na ADA do Aterro Invernadinha, nos anos 2009 e 2013. Essas fotos fazem parte do Monitoramento Fotográfico desenvolvido ao longo do período.
