# **“TERRAS CAÍDAS”, AS CAUSAS NATURAIS E ANTRÓPICAS: UMA OCORRÊNCIA NA COMUNIDADE DE SÃO CARLOS – MÉDIO MADEIRA/RO**

O presente artigo tem como objetivo estudar as causas naturais e antrópicas do processo de erosão fluvial no rio Madeira, denominado pela população local de “terras caídas”. Elegeu-se como área de estudo, por apresentar um avançado processo de erosão por desmoronamento e escorregamento, a comunidade de São Carlos, médio curso do rio Madeira/RO. Para atingir os objetivos propostos, procedeu-se uma detalhada revisão bibliográfica e uma expedição de estudos multidisciplinares, em junho de 2011, início da vazante. Esta data foi estabelecida por possibilitar uma melhor visualização do fenômeno. Constatou-se que a gênese do fenômeno está na combinação de vários fatores naturais, que é potencializado pela ação antrópica. A cada vazante, metros de “barranco” são levados, impactando diretamente a rotina da população ribeirinha, que de uma estação climática para outra se vê obrigada a deixar suas moradias, pois estas se encontram agora em uma área de risco. Dada à importância do processo histórico da ocupação e formação das comunidades do médio Madeira, é imperativo que medi

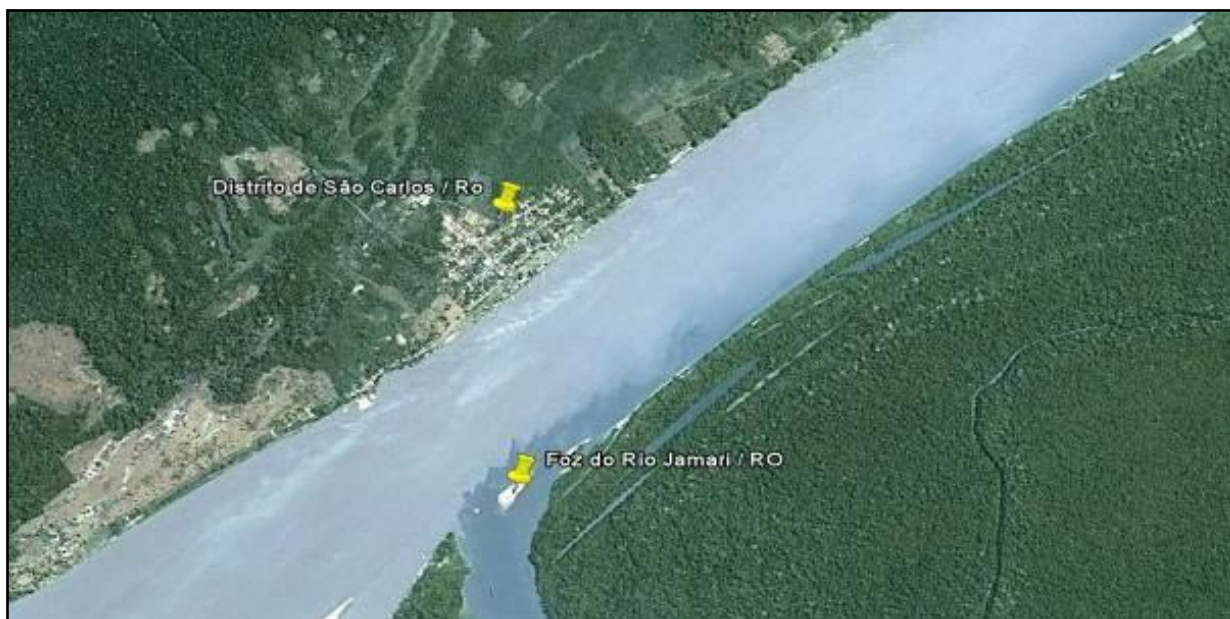
**Figura 1 - Distrito de São Carlos – Foz do Rio Jamari**

A comunidade de São Carlos localiza-se no médio curso do rio Madeira em sua margem esquerda, próxima da desembocadura do rio Jamari, um importante afluente da margem direita (figura 1). Encontra-se próxima de duas unidades de conservação de uso sustentável, a RESEX<sup>13</sup> lago do Cuniã, margem esquerda e a FLONA<sup>14</sup> do Jacundá, margem direita. Está distante de Porto velho aproximadamente 120 quilômetros, com acesso terrestre e fluvial.

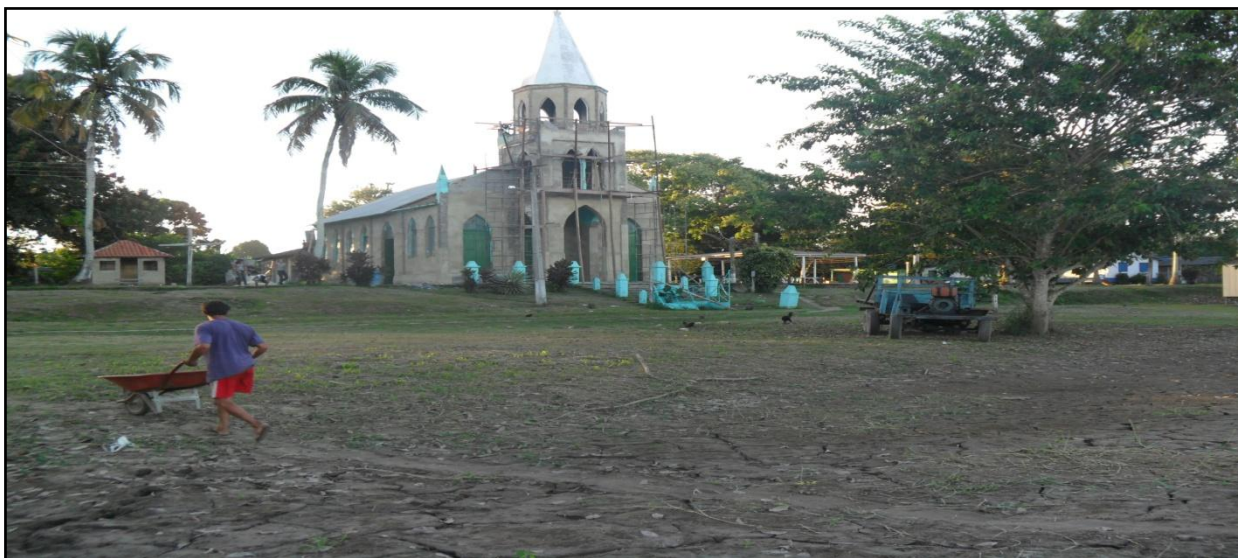
**Figura 2 - Na parte superior pode ser observada a Igreja em reforma e na parte inferior o típico solo de várzea, apresentando “gretas de contração” por ocasião do período da estiagem amazônica**

O distrito de São Carlos encontra-se localizado em uma área de várzea (figuras 2 e 3) com ocorrência de solos aluviais de textura arenosa com baixa cimentação, apresentando alta fragilidade aos processos erosivos por solapamento com constantes desmoronamentos.

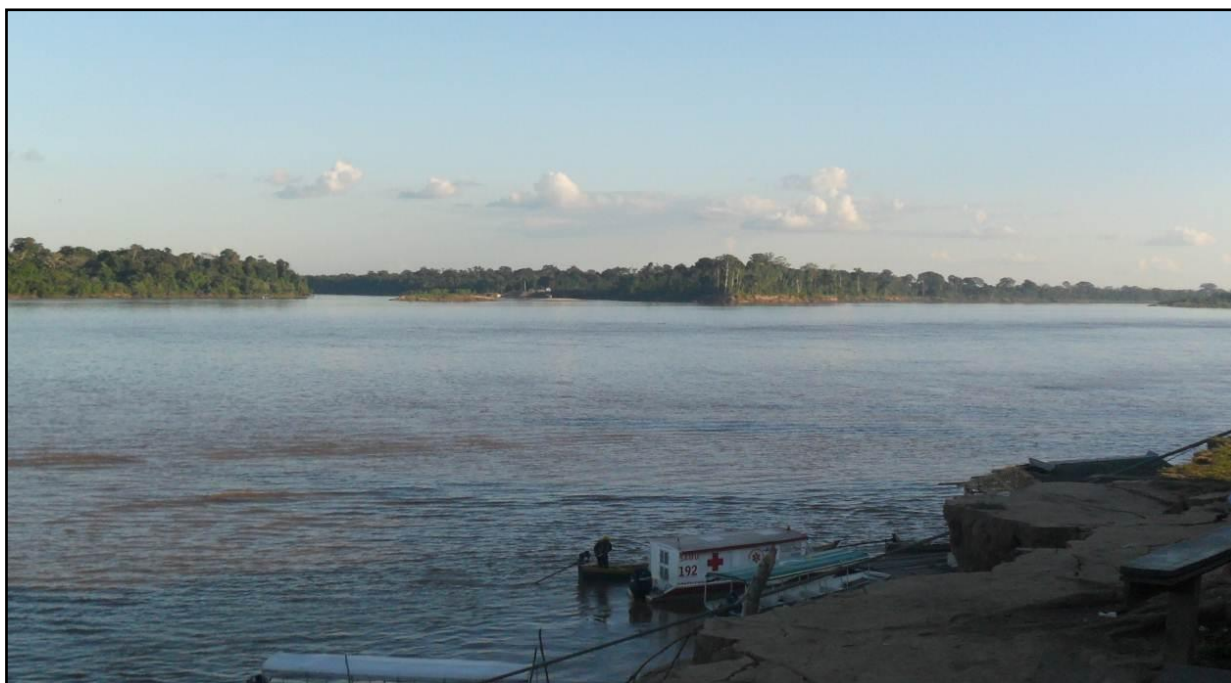
**Figura 4 - Vista parcial da confluência dos rios Jamari e Madeira, próxima ao Distrito de São Carlos/RO. Observa-se também o alargamento do canal**

Na figura 4 pode ser observado a proximidade de São Carlos à foz do rio Jamari, esta proximidade pode alterar a velocidade e turbulência do fluxo, potencializando os efeitos da corrasão, tanto no fundo do canal, como nas margens, promovendo escorregamentos rotacionais, como descritos por Sternberg (1998).

Associando-se a isso, está a largura que neste segmento é ampliada pela confluência dos rios Jamari – Madeira, facilitando a ocorrência de ventos e a produção de fortes banzeiros,

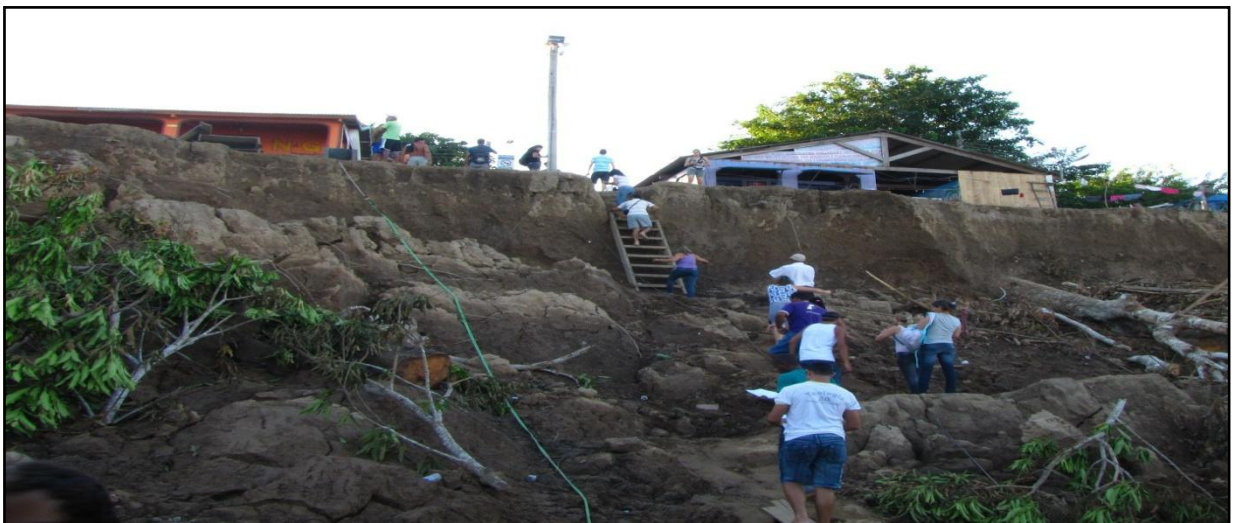
**Figura 5 - Vista parcial do local de embarque e desembarque, com sinais evidentes de um escorregamento recente. Na parte superior pode ser observada uma escada improvisada para facilitar o acesso e, uma casa comercial sendo desmanchada**

Segundo o relato de alguns ribeirinhos no Distrito de São Carlos, o último e recente escorregamento que ocorreu em maio de 2011 levou para o leito do rio preciosos metros de “barranco”, praticamente inviabilizando a permanência no local, que tornou-se área de risco, forçando-os a desmanchar suas casas e comércios e construí-las em um local mais afastado da margem (figura 5).

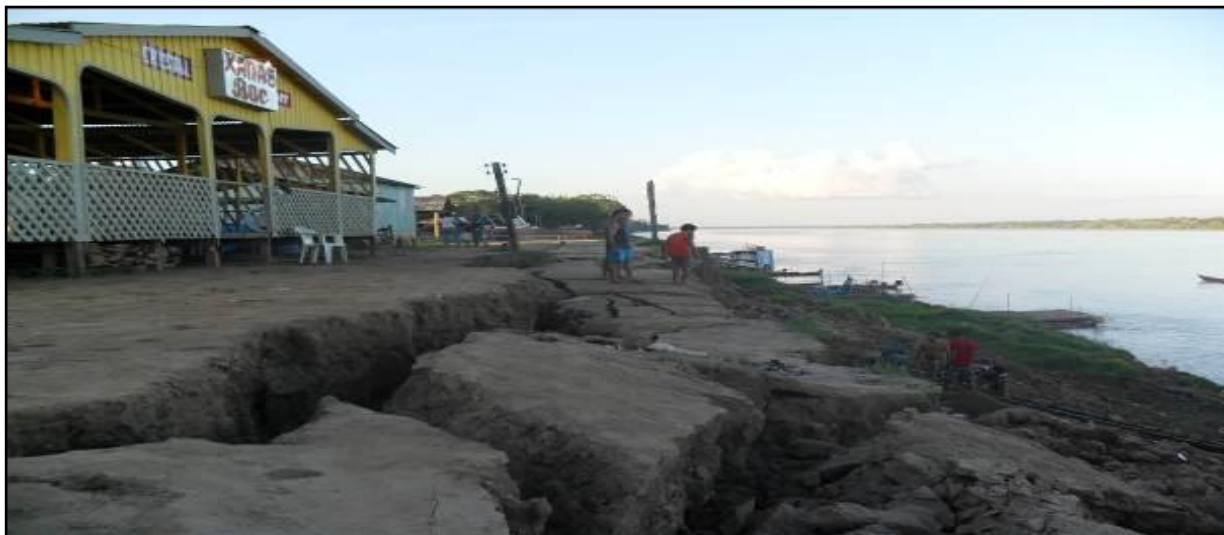
**Figura 6 - Nesta imagem pode ser observado a magnitude do fenômeno das “terras caídas” e o impacto sobre o comércio local, que inevitavelmente precisará desocupar a área**

O simples caminhar próximo ao “barranco” é uma ação arriscada, pois sinais evidentes de novos escorregamentos são facilmente percebidos (figura 6).
