## **ANÁLISE DO USO PÚBLICO EM UNIDADES DE CONSERVAÇÃO: A UTILIZAÇÃO DE TRILHAS NA RESERVA ECOLÓGICA DA JUATINGA - PARATY (RJ)**

### **PUBLIC USE ANALYSIS IN PROTECTED AREAS: THE TRAILS IN THE ECOLOGICAL RESERVE OF JUATINGA - PARATY - RIO DE JANEIRO, BRAZIL**

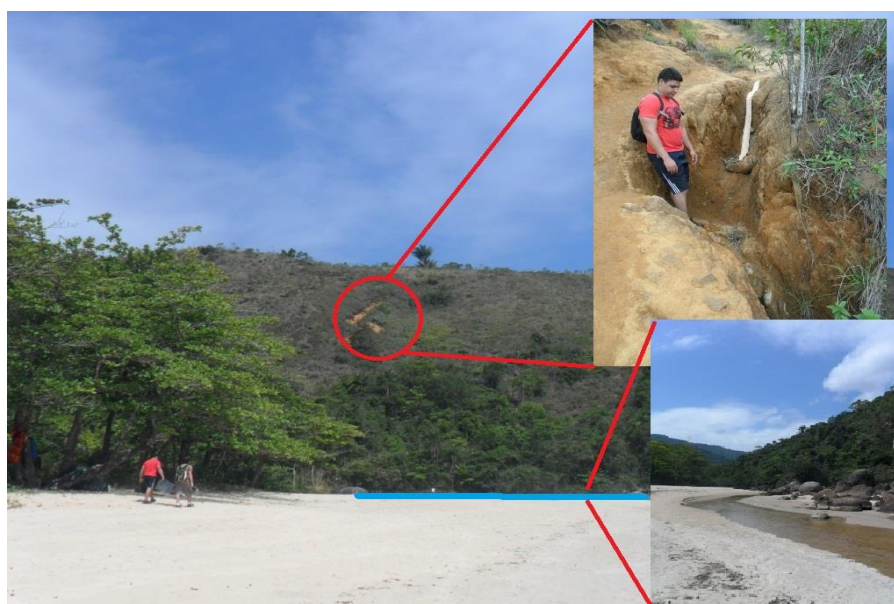
A praia do Sono possui aproximadamente 54 famílias. (ICMBIO, 2004). A pesca e o turismo são as principais atividades da região, portanto, a trilha que se inicia na praia do Sono e vai até a praia de Antigos é bastante utilizada por praticantes de ecoturismo. A trilha possui extensão de aproximadamente 600 metros e encontra-se em uma encosta com declividade de aproximadamente  $37^\circ$  (Figura 3), evidenciando diversas feições erosivas provocadas pela concentração de água (Figura 4). A água da chuva que carrega os sedimentos oriundos da trilha pode provocar assoreamento de um córrego que deságua no canto esquerdo da praia.

Figura 3 - Trilha *Praia do Sono – Antigos* destacada em vermelho, e destacado em azul o córrego do Sono que recebe sedimentos da trilha quando chove. Acervo: L. A. RANGEL, 2012.

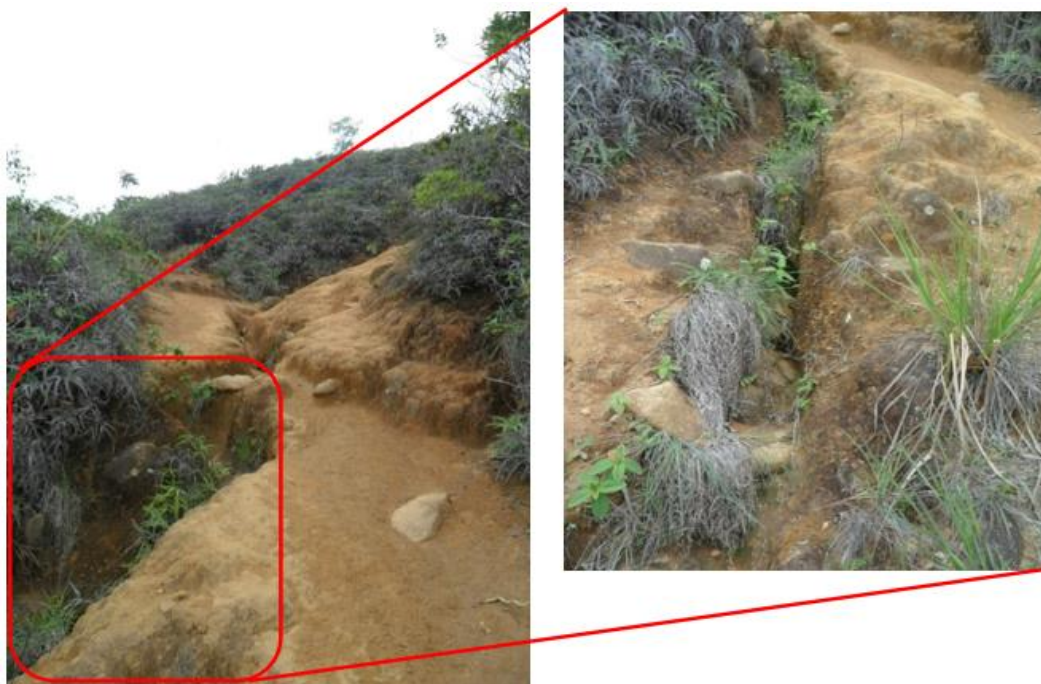
Figura 4 - Ponto com intenso processo erosivo, onde é possível observar a compactação do solo e, em detalhe, ravina no leito e na borda da trilha. L. A. Rangel, 2012.

As feições erosivas estão concentradas na vertente da encosta direcionada para a praia do Sono, isto ocorre devido à orientação da encosta (NE-SO), insolação e direção do vento.

A fim de reduzir esses impactos, seria ideal realizar inversão da declividade da trilha, através da modificação da inclinação do leito e da construção de rampas, o que diminuiria a concentração do fluxo de água. A revegetação da área de borda, a construção de canaletas de drenagem e a modificação do traçado que acompanhasse as curvas de nível também ajudariam a reduzir o fluxo superficial linear.

Conforme levantado por Rangel e Guerra (2014), nas áreas onde as feições erosivas estão desenvolvidas, como observado nas figuras 4 e 5 são necessárias técnicas de bioengenharia, como a aplicação de geotêxteis que são malhas de fibras ou de materiais sintéticos biodegradáveis, que controlam a erosão e auxiliam na recuperação de áreas degradadas, incorporando matéria orgânica ao solo.

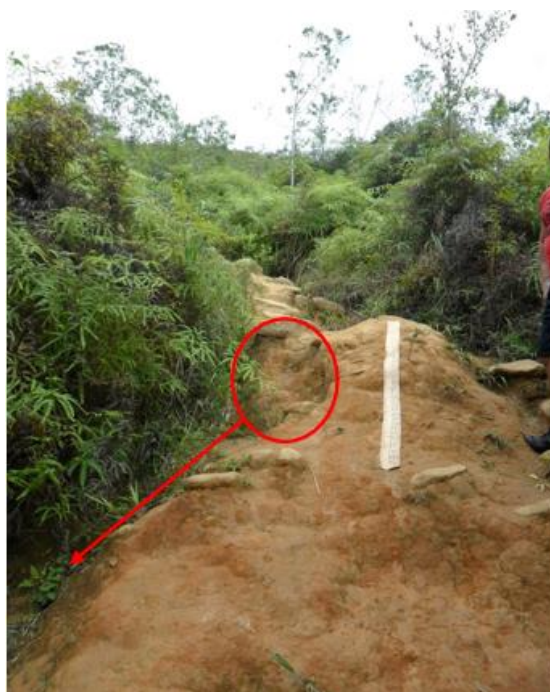
A vegetação inicial é mais desenvolvida e o leito da trilha mais estreito, mas após 30 metros ela se alarga e a vegetação se torna arbustiva. A partir desse ponto, até o alto da encosta, observam-se raízes e blocos rochosos, evidenciando áreas degradadas e ravinas, conforme apresentado na Figura 5.

Figura 5 - Exposição de rochas e raízes no leito da trilha. Em destaque, ravina na borda da trilha. Acervo: L. A. Rangel, 2012.

Seguindo as proposições de Leung e Marion (1996), observou-se que a trilha, até o ponto mais alto da vertente para a Praia do Sono, apresenta raízes e blocos rochosos expostos, presença de degraus, ravinas, solo compactado, estreitamento do leito e erosão da borda crítica.

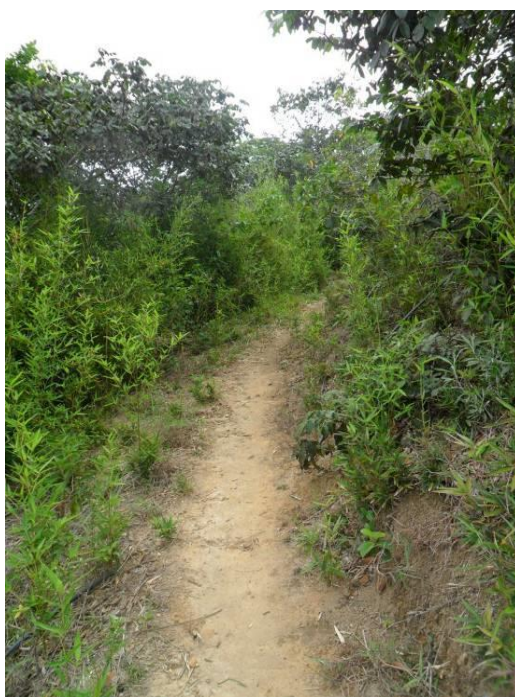
A vegetação predominante na trilha é arbustiva e espaçada. A área de pisoteio da trilha possui largura que varia de 0,84 metro a 1,6 metro. Já a largura da trilha, que segundo Cole (1991) está relacionada ao tamanho total da trilha, que inclui a área pisoteada e a área não-pisoteada, varia de 2,35 metros a 1,16 metros. (Figura 7).

Figura 7 - Trilha *Ponta Negra – Galhetas* onde observa-se a vegetação arbustiva. Acervo: L. A. RANGEL, 2012.

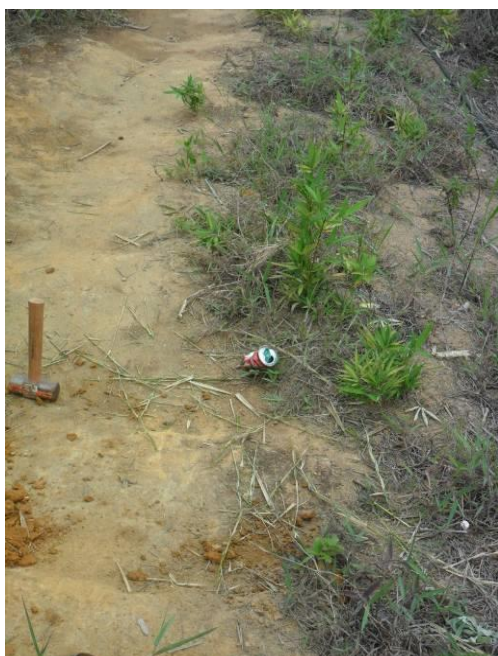
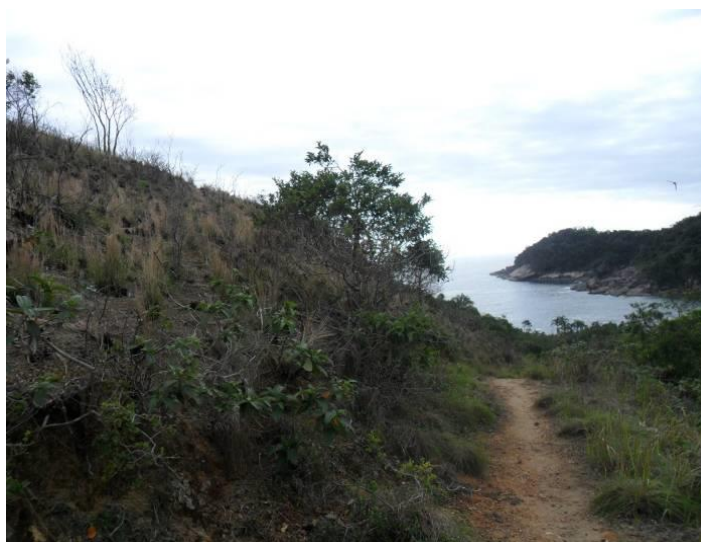
Na trilha Ponta-Negra - Galhetas a presença de lixo é constante, além disso, observam-se diversas encostas com áreas de queimadas recentes conforme apresentado na Figura 8.

Figura 8 - Presença de lixo na trilha (esquerda); encosta com área de queimada (direita).  
Acervo: L. A. RANGEL, 2012.

Outra questão importante seria o aumento da fiscalização por parte da administração da REJ, a fim de evitar impactos futuros.

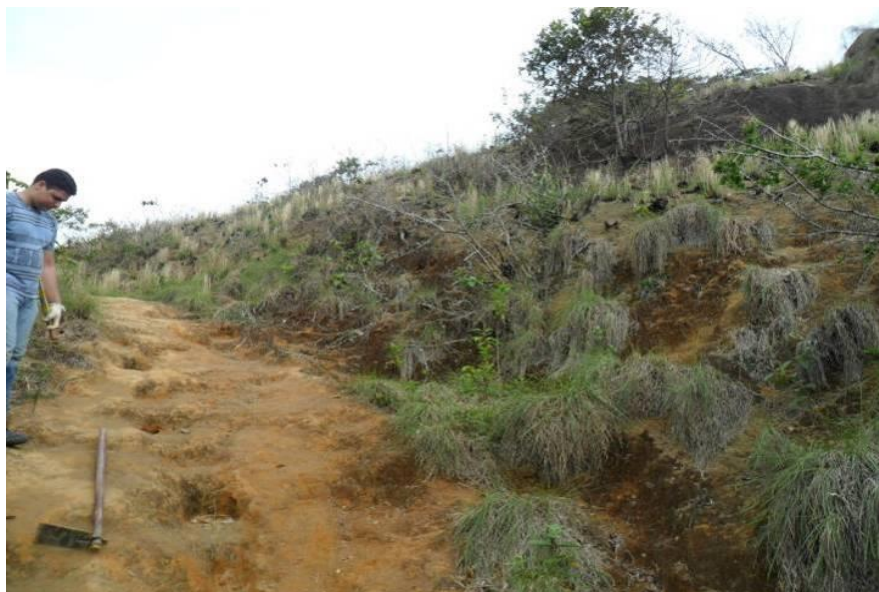
Outros impactos são perceptíveis na trilha, como a presença de degraus, variando entre 10 cm e 30 cm, que são caminhos preferenciais podendo causar maior turbulência ao fluxo e aumentam com o frequente pisoteio (Figura 9). Analisando as trilhas do Parque Estadual da Pedra Branca Costa (2006) destaca a importância da construção de degraus de madeira e a correção do traçado da trilha em forma de curva para suavizar a declividade acentuada e diminuir os processos erosivos.

Figura 9 - Presença de degraus na trilha. Acervo: L. A. RANGEL, 2012.

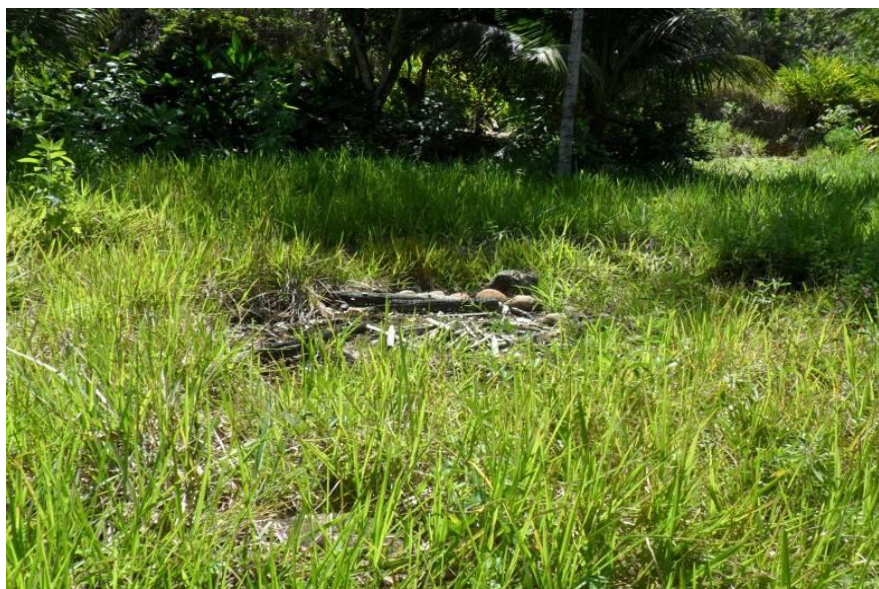
Além disso, foi observada na trilha a presença de uma fogueira recentemente apagada, o que infringe as normas de uma Reserva Ecológica, já que é proibido acender fogueiras em áreas protegidas. (Figura 10).

Figura 10 - Fogueira apagada recentemente. Acervo: L. A. RANGEL, 2012.
