CONSIDERAÇÕES A RESPEITO DOS MOVIMENTOS DE MASSA OCORRIDOS EM JANEIRO DE 2011 NA BACIA DO Córrego D'ANTAS, NOVA FRIBURGO – RJ

CONSIDERATIONS ABOUT THE LANDSLIDES OCCURRED IN JANUARY 2011 ON D'ANTAS STREAM, NOVA FRIBURGO – RJ

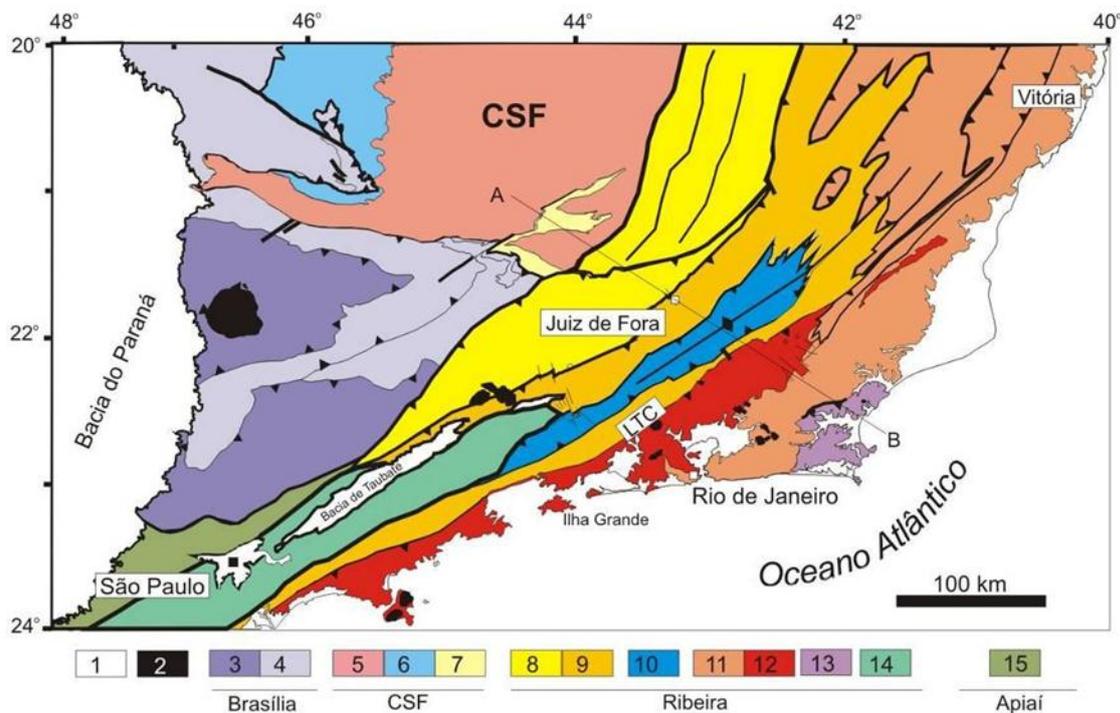
Figura 1: Mapa tectônico do setor central da faixa Ribeira, mostrando os terrenos tectono-estratigráficos – Legenda: 1- riftes Cenozóicos; 2- rochas alcalinas do Cretáceo e Terciário; orógeno Brasília (3-4): 3- nappes inferiores, 4- nappes superiores; 5- embasamento do CSF e domínio autóctone; 6- supergrupo São Francisco; 7- metassedimentos do domínio autóctone; orógeno Ribeira (8-13): 8- domínio Andrelândia, 9- domínio Juiz de Fora do Terreno Ocidental, 10- klippe Paraíba do Sul, 11- terreno oriental, 12- granitóides do arco magmático Rio Negro, 13- terreno Cabo Frio; orógeno Apiaí/Paranapiacaba (14-15): 14- terrenos São Roque e Açunguá, 15- terreno Embu.
Fonte: Heilbron *et al.* (2004, p. 212)

A configuração topográfica dos divisores da bacia desenha um vale assimétrico e a orientação da drenagem principal é no sentido SW-NE seguindo o alinhamento das estruturas tectônicas definidas pela foliação principal das rochas da Faixa Móvel Ribeira, com pequenas contribuições de afluentes orientados no sentido N-S, já orientados pela rede de fraturamentos e falhamentos provenientes da tectônica rúptil juro-cretácica. O rio Bengalas, por sua vez, possui orientação principal N-S, também, condicionada pelas estruturas tectônicas de abertura do Oceano Atlântico. Vale ressaltar que Lamego (1963), acusou estes alinhamentos diferenciados do rio Bengalas entre os granitos da serra do Caledônia, o que chamou de “desorientação das drenagens” em virtude das mesmas não seguirem o padrão NE

das drenagens orientadas pela foliação principal da Faixa Móvel Ribeira (HEILBRON *et al.*, 2004) (figura 1).

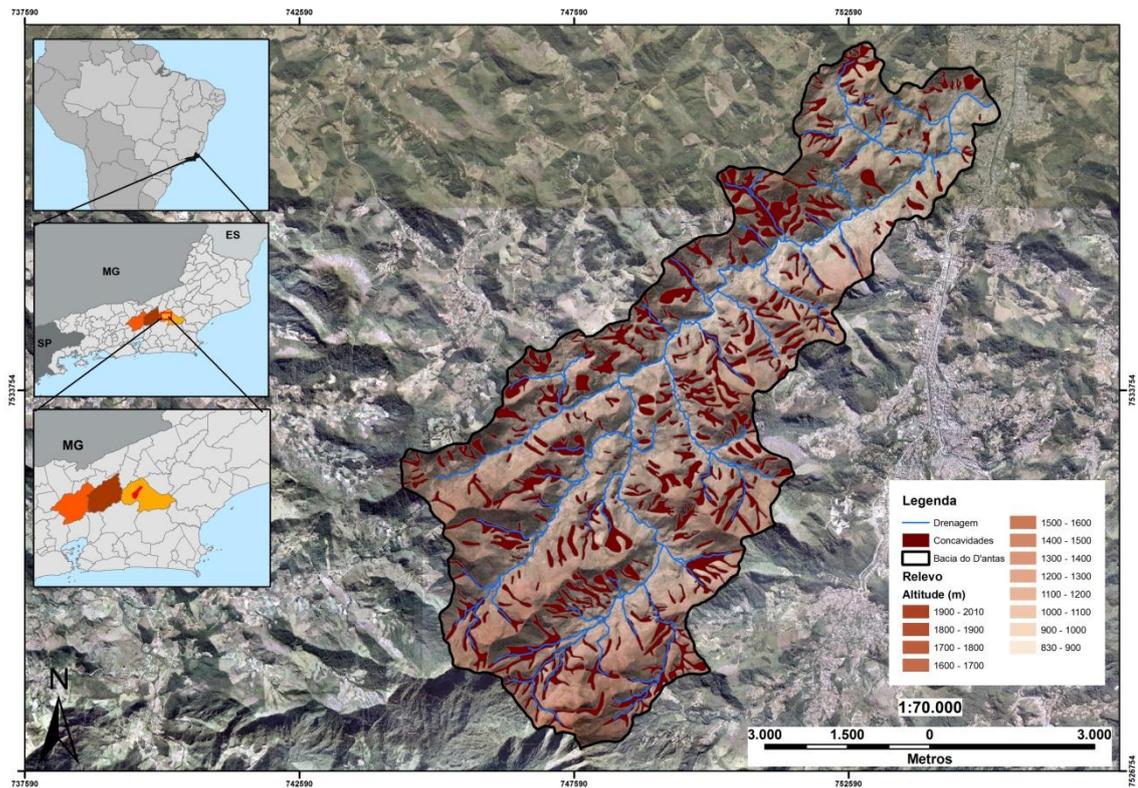
Figura 3: Mapa de concavidades da bacia do Córrego d'Antas.

Em relação às encostas de geometria côncava que ocorrem na bacia, pode-se dizer que possuem características distintas em relação aos seus afluentes. Há uma concentração desta geometria nas encostas da porção sudoeste, majoritariamente nas cabeceiras, apresentando formas alongadas e estreitas. Estas mesmas características se repetem nas encostas da margem direita do Córrego d'Antas, o que pode ser explicado pelo relevo montanhoso de grande elevação. Já as concavidades da porção norte da bacia apresentam-se mais curtas e relativamente mais largas que as da porção sudoeste, porém, poucos são os casos em que as geometrias côncavas apresentam a forma clássica de anfiteatro. O mapa de concavidades da bacia do Córrego d'Antas ilustra a ocorrência das concavidades ao longo da bacia (figura 3).

O mapeamento das concavidades se justifica pelo fato desta feição ser considerada um grande concentrador de fluxos de materiais e da drenagem (COELHO NETTO, 2007). Além disso, a geometria das encostas exercem papel fundamental no desencadeamento de movimentos de massa, como destacado em outros eventos associados a movimentos coletivos do solo, podendo citar Sternberg (1949), Meis e Xavier da Silveira (1968), Jones (1973) e Fernandes e Amaral (1996).

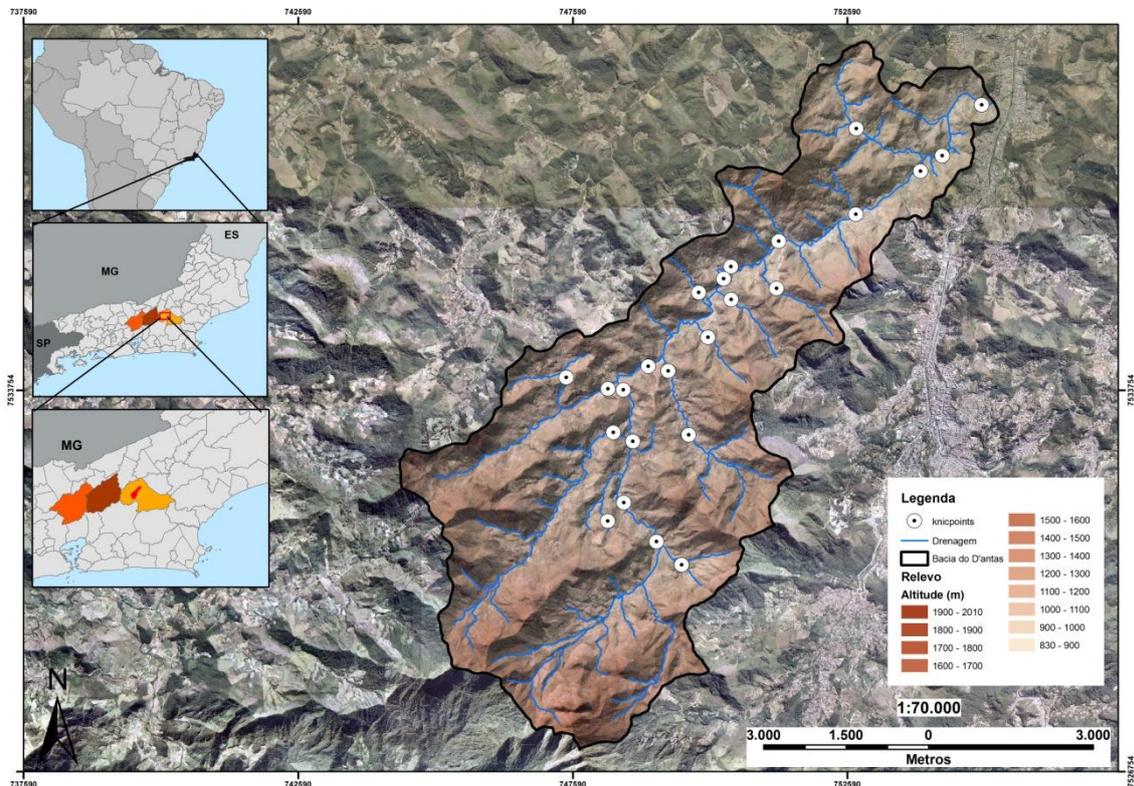
Figura 4: Mapa da distribuição espacial dos *knickpoints*

Os *knickpoints* possuem extrema importância na evolução da paisagem, pois constituem compartimentos de dissecação do relevo, uma vez que estes níveis de base regulam os processos erosivos na bacia de drenagem. (EIRADO SILVA, DANTAS e COELHO NETTO, 1993). O mapa de *knickpoints* na bacia do Córrego d'Antas demonstra a distribuição dos mesmos na bacia que ocorrem, predominantemente, localizados no eixo de drenagem principal do D'Antas (figura 4).

Foram mapeados nove níveis de bases locais no canal principal, representados por estrangulamentos do relevo que interrompem os vales alargados promovendo a formação de alvéolos devido a retenção de materiais e fluxos à montante do *knickpoint*. No conjunto da bacia esta feição também foi mapeada nos afluentes do canal principal, reconhecendo na fisiografia da paisagem vales suspensos, destacando a presença destes nas cabeceiras de drenagem da bacia.

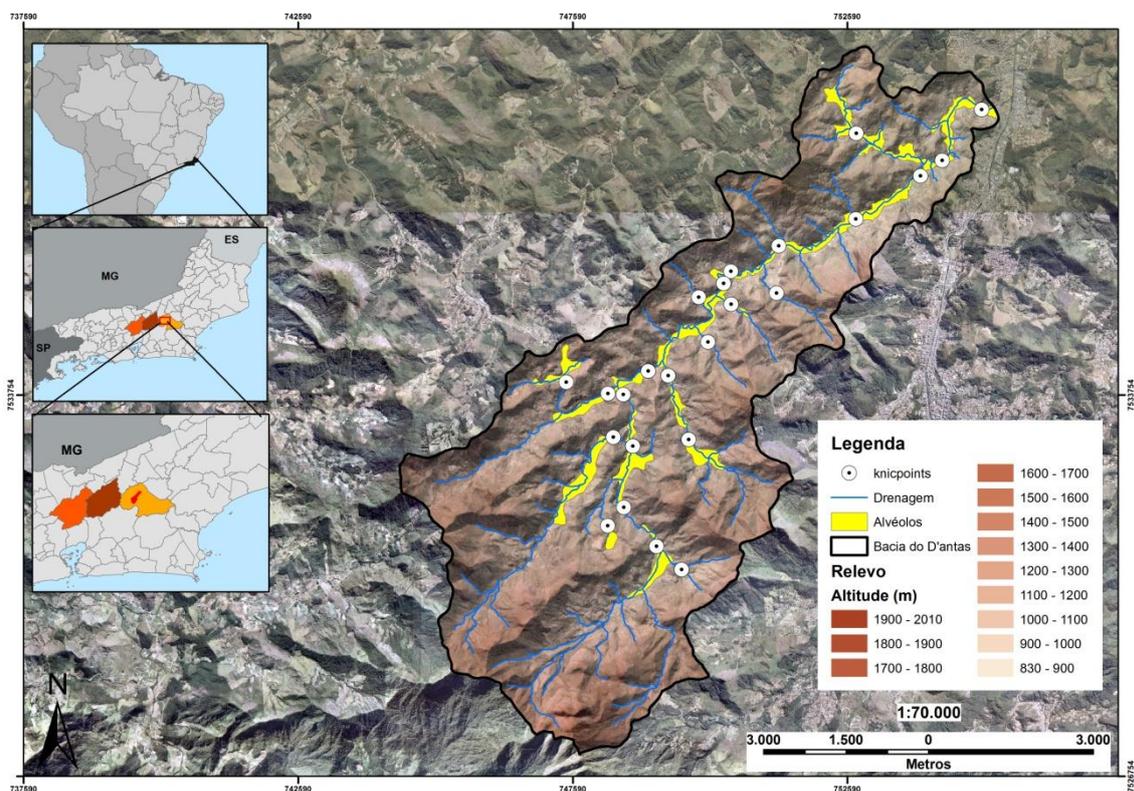
Figura 5: Mapa da distribuição espacial dos alvéolos na bacia do Córrego d'Antas

Já os alvéolos ocorrem em sua maioria ao longo do canal principal, sendo interrompidos pelos *knickpoints*. A largura dos alvéolos no canal principal chega a atingir 100m em alguns pontos. Há, também, a ocorrência de alvéolos nos vales suspensos, como foi observado na porção sudoeste da bacia próximas às cabeceiras. No mapa de alvéolos, além dessas características, pode-se perceber que da mesma

forma que no canal principal, estes alvéolos também são interrompidos por estrangulamentos topográficos. Destaca-se ainda, a ocorrência de dois alvéolos em vales suspensos da margem esquerda do canal principal (figura 5).

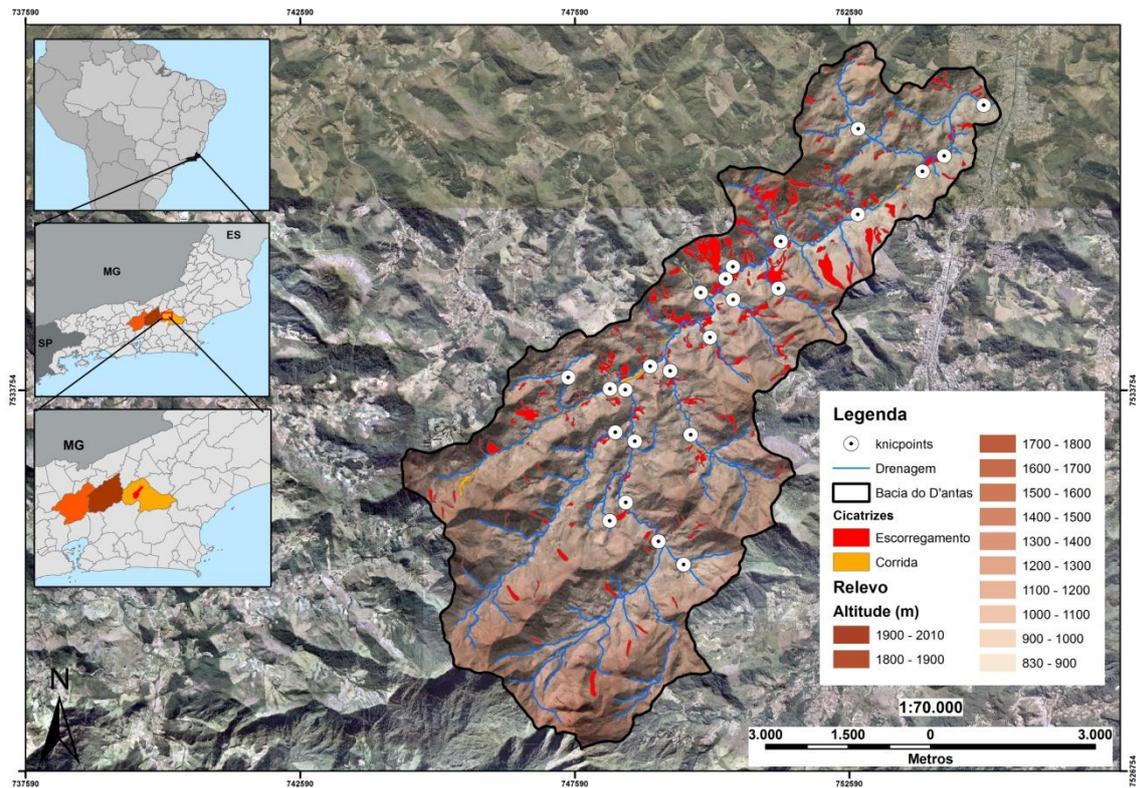
Figura 6: Mapa da distribuição espacial das cicatrizes do Córrego d'Antas.

Não seria exagerado afirmar que todo o canal principal do Córrego d'Antas foi afetado, seja pela corrida de lama – *mudflow*, seja pelas enchentes em leito maior excepcional – *waterflow*, desde as proximidades de sua nascente, na cota 1150 m., até a sua confluência com o rio Bengalas, na cota 850 m., já na zona urbana de Nova Friburgo. Por conta disto, o movimento de massa, com 8 km. de extensão e largura máxima de 100 m., causou a destruição de centenas de casas e provocou diversas mortes. No mapa a seguir, podemos observar a distribuição espacial dos deslizamentos e fluxos ocorridos na bacia (figura 6).

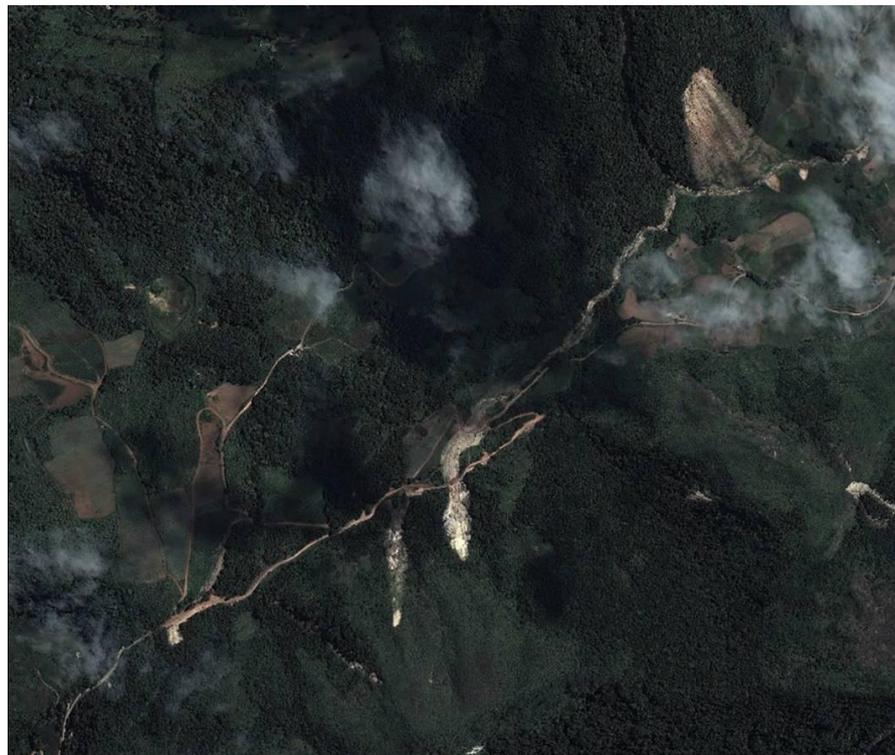
A corrida originou-se a partir de material oriundos de inúmeros deslizamentos em suas encostas, a maioria rasos planares no contato solo rocha. Na cabeceira da corrida principal percebem-se diversos deslizamentos rasos planares que contribuíram para o aporte de material no fluxo que seguiu vale abaixo. Destaque deve ser dado a dois deslizamentos maiores, observados na cabeceira, que provavelmente iniciaram o movimento (figura 7).

Figura 7: Imagem de Satélite mostrando as duas cicatrizes, localizadas na cabeceira, que contribuíram para a formação da corrida – Fonte: Google Earth.

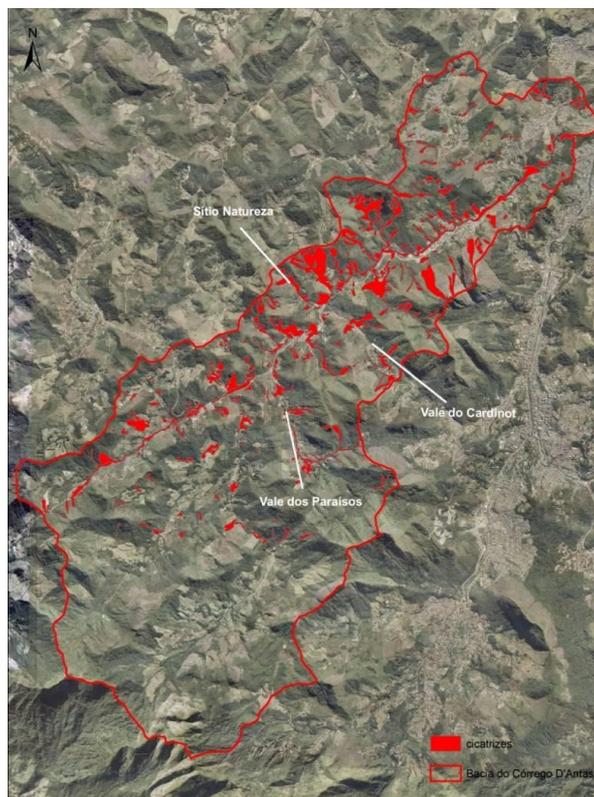
Figura 8: Localização dos vales contribuintes ao canal principal também bastante impactados

Através de trabalhos de campo, pode-se perceber a existência de outros movimentos do tipo corrida apresentando extensões consideráveis em vales contribu-

antes do canal principal do Córrego d'Antas, como foi o caso dos movimentos no sítio Natureza, no Vale do Cardinot e no Vale do Paraíso (figura 8).

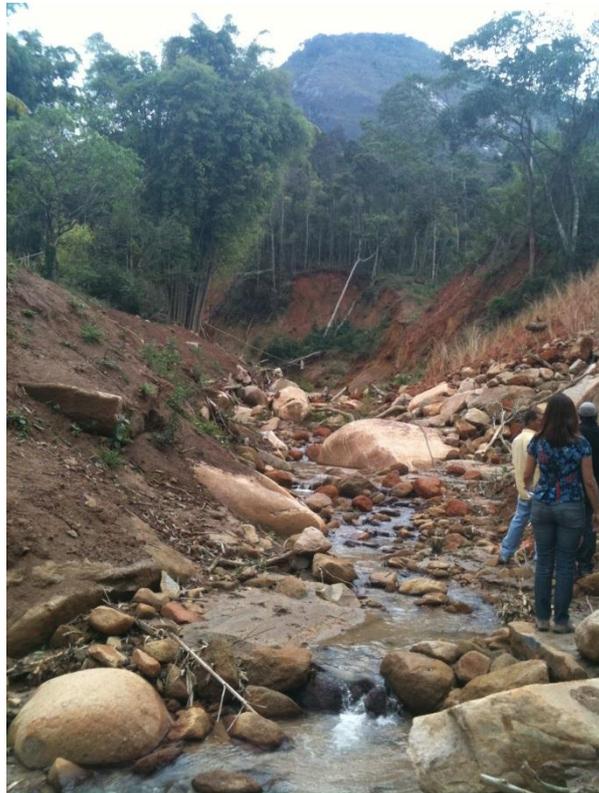
Estas corridas dos afluentes ao canal principal apresentam características distintas da corrida do canal principal, como o envolvimento de blocos no fluxo da corrida. De maneira geral, foram originados a partir de movimentos rasos planares, que ganharam densidade e viscosidade com aporte de material oriundo das encostas laterais em direção ao eixo de drenagem. Contudo, estes materiais ficaram represados por estrangulamentos topográficos – *knickpoints*, não chegando a atingir o eixo do canal principal (figura 9). Portanto, a contribuição dos movimentos nestes vales para a corrida do canal principal foi a de água e sedimentos em suspensão.

Figura 9: Corrida do Sítio Natureza com represamento de blocos antes de atingir a corrida do eixo de drenagem principal

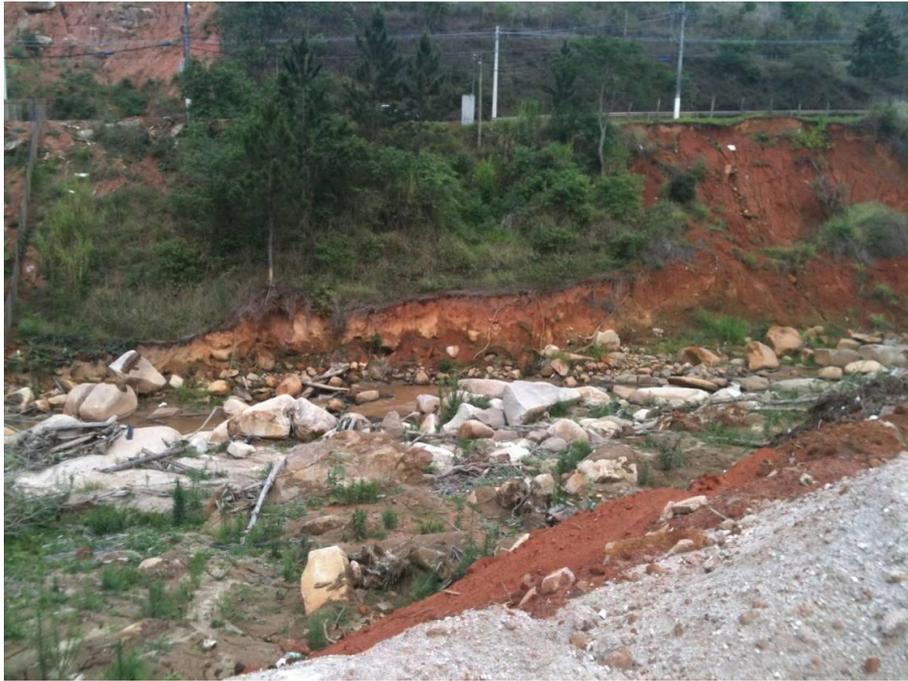
Na altura do Sítio Natureza, médio curso do Córrego d'Antas, com o aumento da velocidade ao longo do canal, a corrida passou a erodir o material do fundo do leito do rio e inúmeros blocos foram removidos e outros exumados. Contudo, esses blocos não foram transportados e, sim, exumados do fundo do leito do rio, o transporte não ocorreu possivelmente pelo fato de a densidade do fluxo não ser suficiente para carregar os blocos. De acordo com Bigarella e Meis (1965), estes

blocos arredondados e depositados em leitos de rios podem estar relacionados à movimentos de massa pretéritos que foram soterrados por movimentos recentes, percebe-se esta característica pelo alinhamento dos blocos indicando fluxos e pela granulodecrescência do material. A ocorrência dos blocos exumados ocorreu, principalmente, no médio curso do córrego (figura 10).

Figura 101: Blocos exumados do fundo do leito do rio

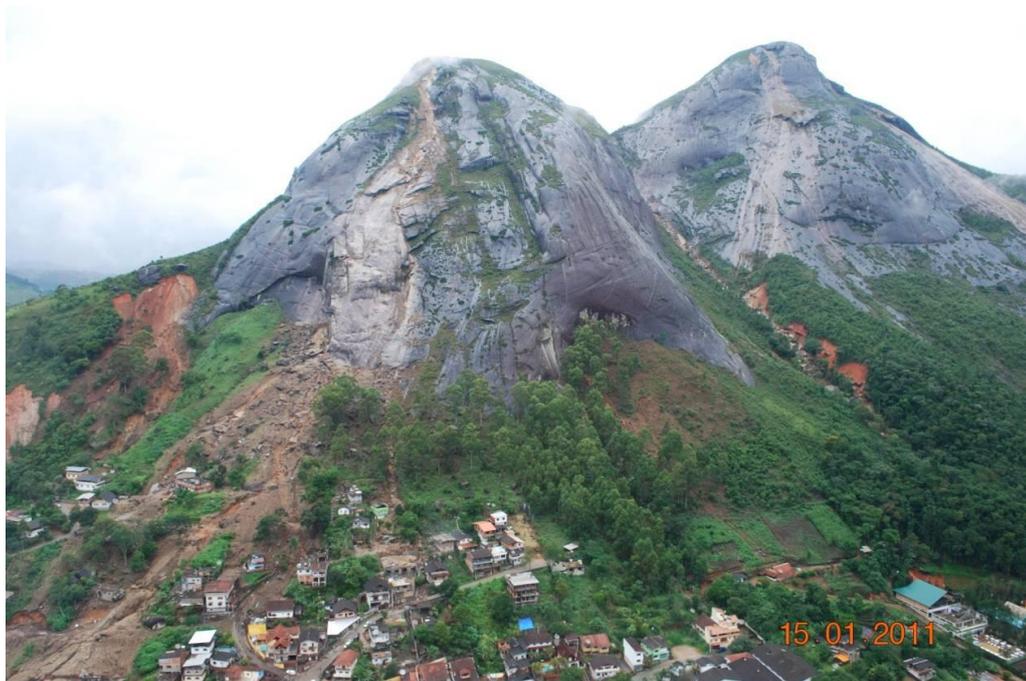
Figura 11: Vista aérea do escorregamento ocorrido no Duas Pedras

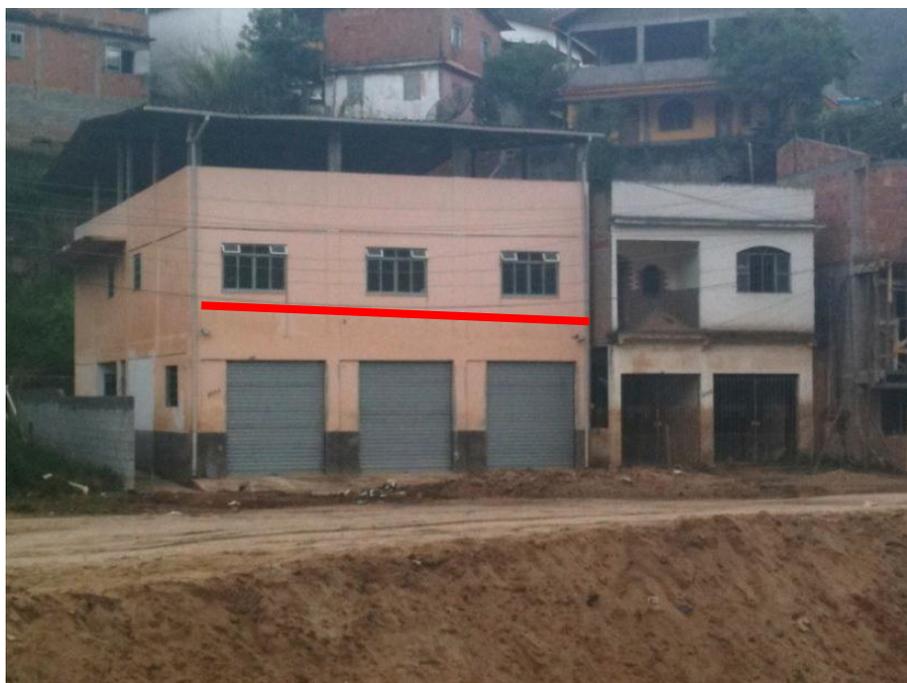
Em trabalhos de campo, foi observado no baixo curso que o represamento de água e a baixa energia de transporte neste local fizeram com que os sedimentos em suspensão fossem depositados de acordo com a ocorrência dos estrangulamentos, e em alguns locais as enchentes chegaram a atingir 4 metros de altura (figura 12).

Figura 12: Detalhe da marca do nível d’água na casa, aproximadamente a 4 metros.

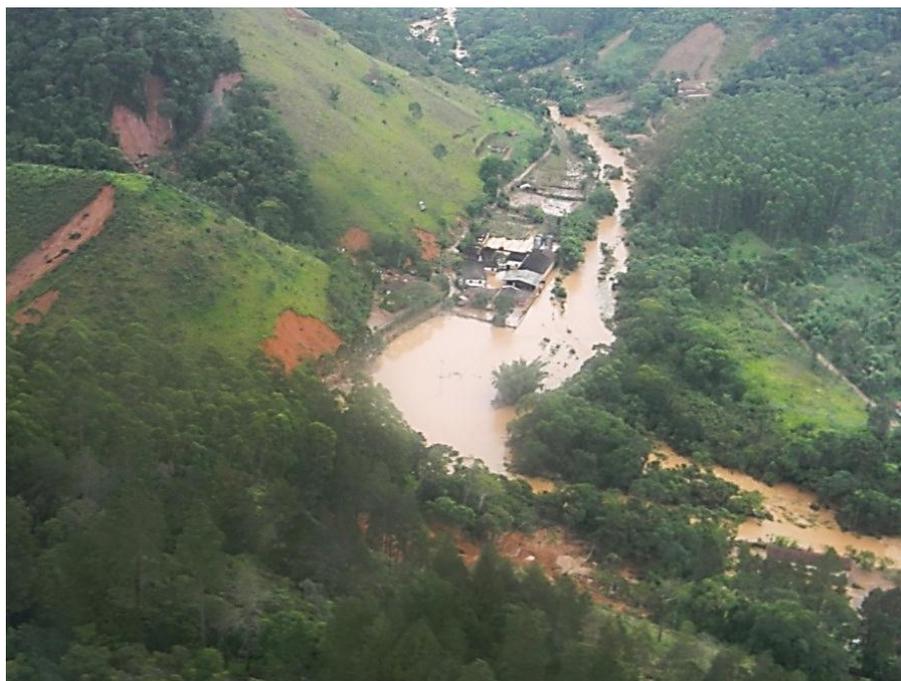
originado subsequente as intensas chuvas e a corrida em si e, em muitos casos a lama invadiu as casas soterrando as pessoas que ali residiam. Se o material envolvido na corrida fosse predominantemente blocos, o impacto poderia ter sido consideravelmente maior. Além disso, as enchentes se dão nestas porções do relevo, devido ao fato desses locais serem interrompidos pelos níveis de base locais onde ocorre o represamento de água, transbordando do canal fluvial para a planície de inundação e, em alguns casos, chegando a atingir o terraço fluvial (figura 13).

Figura 13: Alagamento originado por um estrangulamento do relevo afetando o alvéolo a montante
