**ANÁLISE SOCIOAMBIENTAL DO ARROIO SANTO ANTÔNIO –
PASSO FUNDO – RS**

*SOCIAL AND ENVIRONMENTAL ANALYSIS STREAM OF ST.
ANTHONY - PASSO FUNDO – RS*

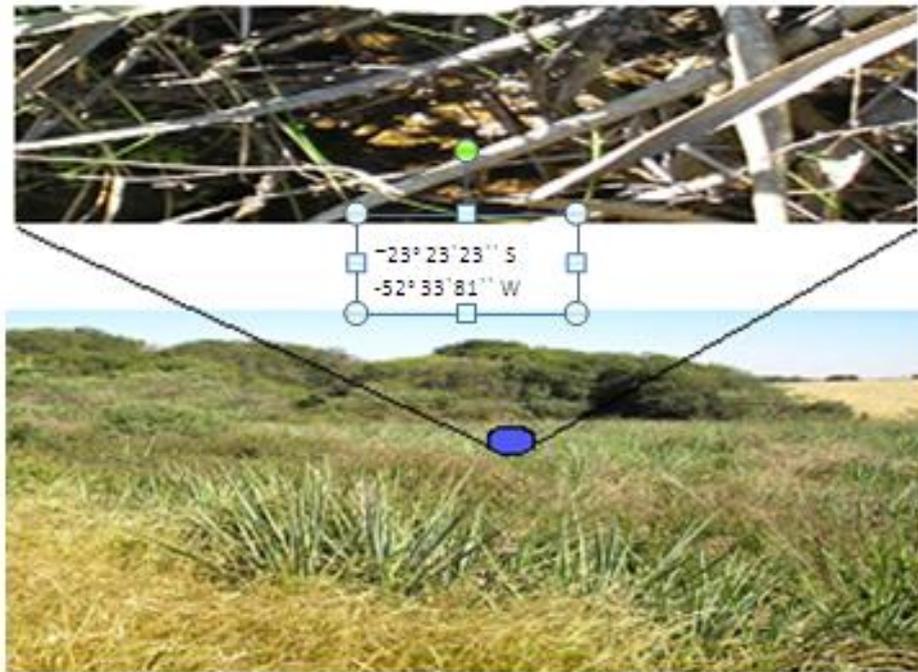
A nascente formadora do arroio Santo Antônio encontra-se preservada, conforme as leis ambientais. Os 50m de área de preservação permanente (APP), conforme a resolução do Conselho Nacional do Meio Ambiente – CONAMA 303/2002 (CONAMA, 2002), estão identificados e visualizados através da figura 2.

Figura 2 – Aspectos da nascente do arroio Santo Antônio, com as coordenadas exatas da nascente do mesmo – Set/2008

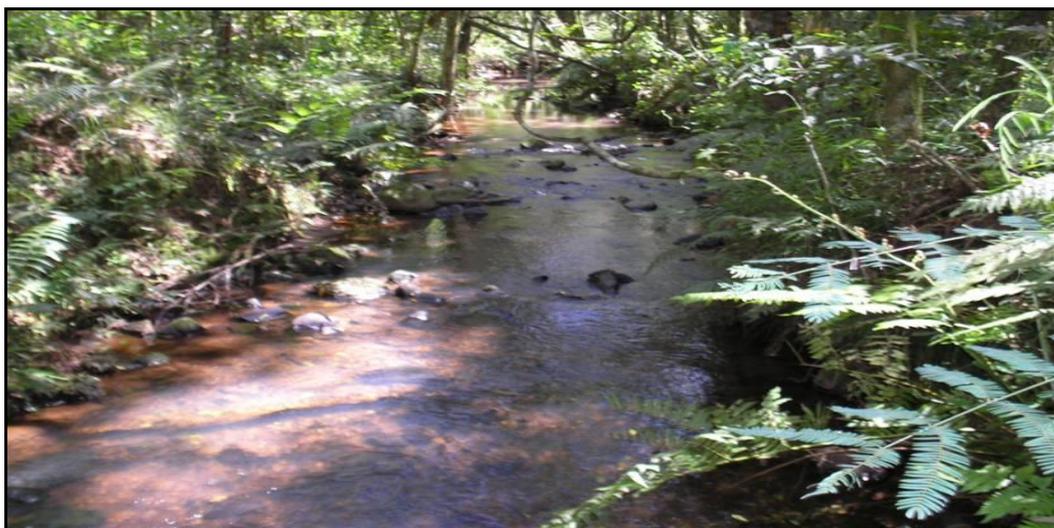
A mata ciliar nesse contexto encontra-se em bom estado de preservação ambiental. Visualiza-se na figura 3 o cumprimento às leis ambientais. São exigidos para cursos de água com até 10 metros de largura uma distância de 30 metros de mata ciliar, conforme a resolução 303/2002 do CONAMA.

Figura 3 – Visualização da existência de mata ciliar, às margens do arroio Santo Antônio.

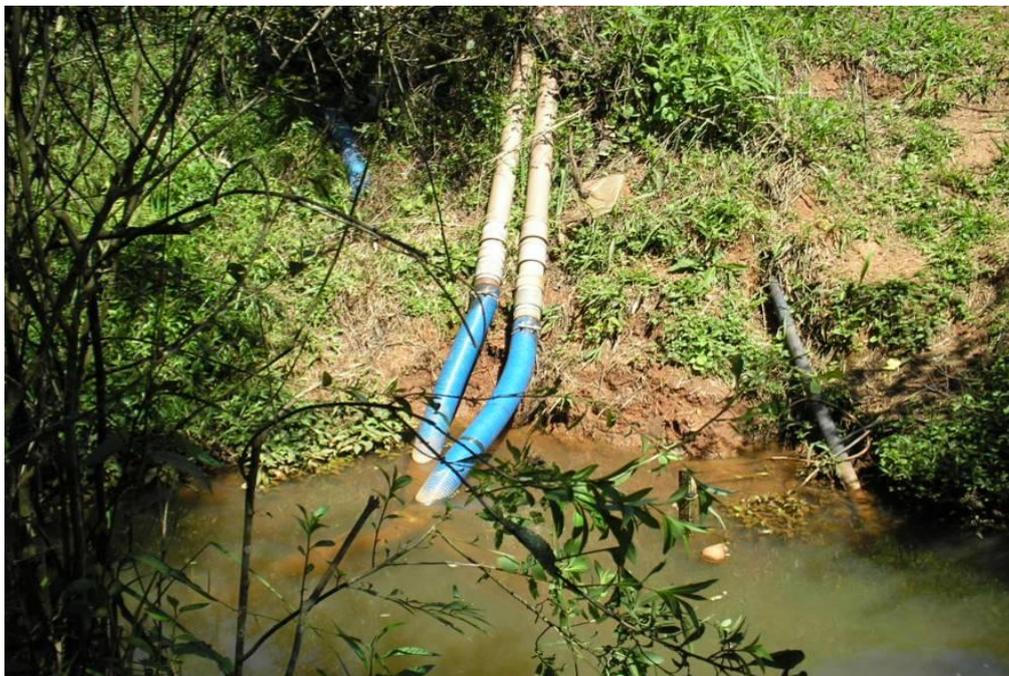
Após, aproximadamente, 500 metros à jusante da nascente, começa a degradação ambiental do arroio, devido ao acelerado crescimento urbano e à instalação de indústrias próximas às margens do mesmo. Nesse sentido, a própria vazão do arroio é comprometida, como revela a figura 4, com uma tubulação de captação de água para atendimento industrial. Isso ocasiona um problema ambiental, pois algumas indústrias captam água e negligenciam no tratamento de seus efluentes industriais, despejando poluentes para o leito do arroio, sejam eles orgânicos ou inorgânicos. Conforme Magossi e Bonacella (2003), em estudos realizados no Brasil, concluiu-se que o desenvolvimento industrial ocorrido nas últimas décadas tem sido um dos principais responsáveis pelo comprometimento das águas.

Figura 4 – Aspectos que comprovam a captação de água no arroio Santo Antônio, bem como a inexistência de mata ciliar, provocando erosão.

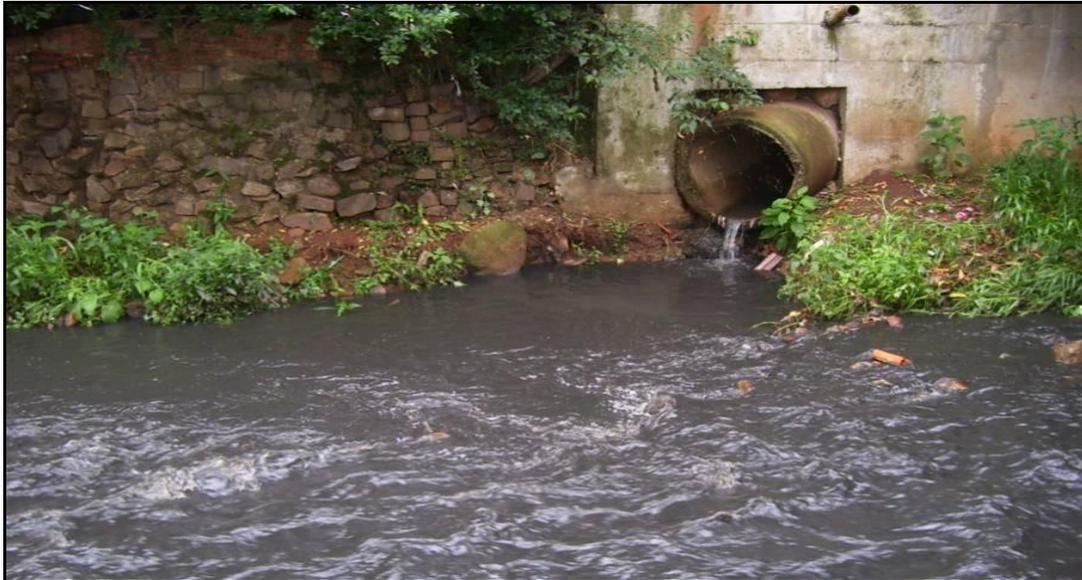
A grande maioria dos esgotos domiciliares, gerados pela população ribeirinha, é diretamente canalizado ao curso d'água do arroio Santo Antônio, conforme a figura 5. Esses efluentes são lançados nesse recurso hídrico sem nenhum tratamento prévio. Constatou-se existir grandes riscos de contaminações, causando doenças à população, pois, “a contaminação das águas pelos esgotos

urbanos resulta em dois problemas muito sérios: a contaminação por bactérias causadoras de doenças e a contaminação por substâncias orgânicas” (MAGOSSI; BONACELLA, 2003, p. 34).

Figura 5 – Tubulação pela qual é lançado no arroio o esgoto *in natura* (sem qualquer tratamento).

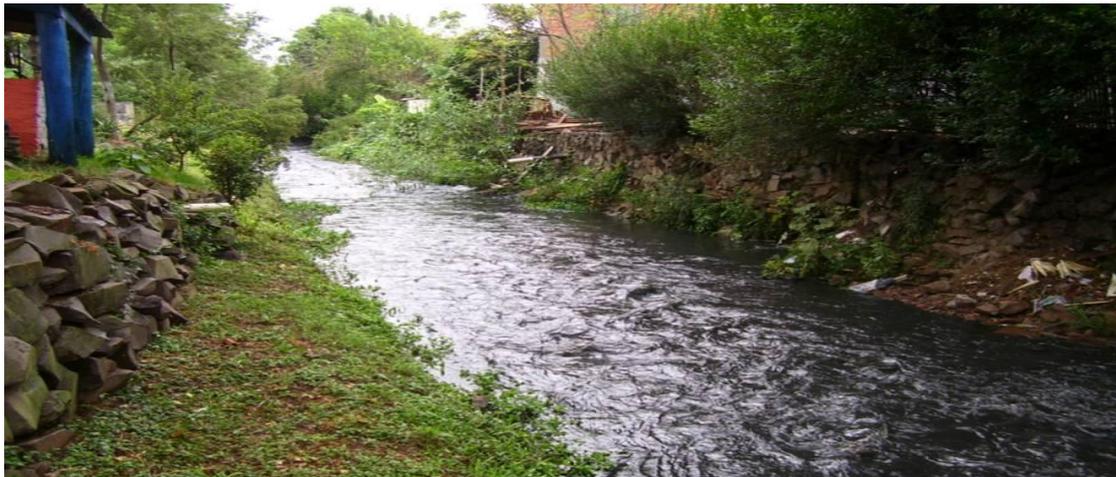
O arroio Santo Antônio em alguns trechos dentro do perímetro urbano encontra-se parcialmente canalizado. Conseqüentemente, essas canalizações quando feitas de modo irregular, podem trazer vários problemas urbanos, pois conforme Oliveira (1990), “o aumento da probabilidade de inundação a montante de um recurso hídrico, contribue para os processos erosivos das margens, pondo em risco a infraestrutura urbana e a população que reside próximo a estes lugares”. A figura 6 apresenta um exemplo do problema citado.

Figura 6 – Casas em área de risco, mostrando a inexistência de planejamento urbano.

Para um planejamento urbano adequado foi elaborado pela municipalidade de Passo Fundo, em 2004, o novo Plano Diretor de Desenvolvimento Integrado (PDDI). O mesmo apresenta soluções e prioridades para o município de Passo Fundo e com destaque aos recursos hídricos. Isso pode ser visualizado no Art. 19 do Plano Diretor, que estabelece normas específicas para ocupação do solo, visando-se a proteção dos recursos naturais em áreas de mananciais, priorizando assim ações que minimizem os processos de degradação ambiental.

Quando essas leis municipais forem implantadas no arroio Santo Antônio, melhorias serão observadas diretamente no meio biótico e antrópico, pois, conforme Neckel (2007, p. 22) “o Plano Diretor de Desenvolvimento Integrado (PDDI), vem auxiliar na preservação ambiental do município de Passo Fundo”. No entanto, enquanto o plano diretor não é aplicado, as pessoas continuam vivendo em áreas de risco.

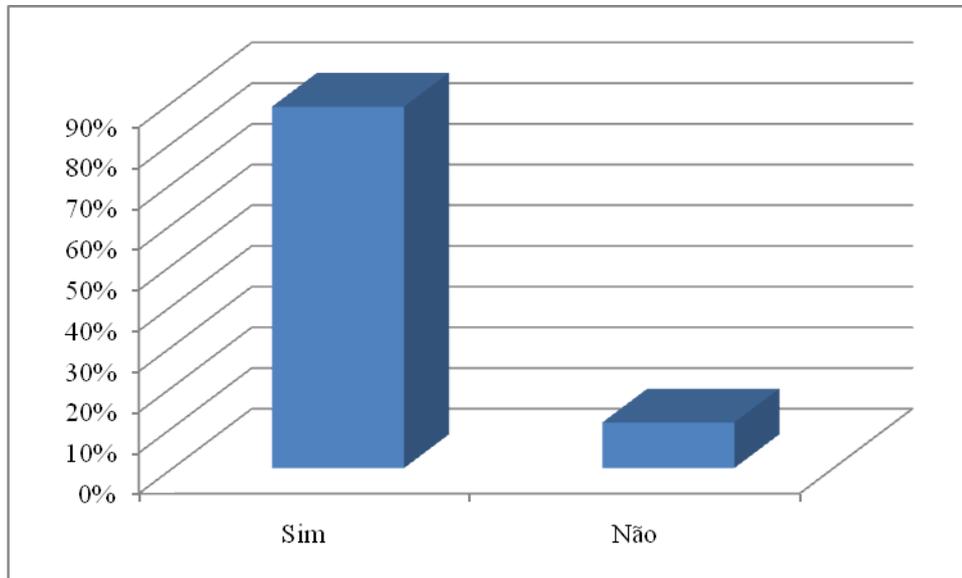
Quanto às deficiências de infraestrutura, o problema mais comum em locais como esses, onde não há planejamento, são inundações. Segundo os moradores, a maioria das famílias, já teve suas casas inundadas. Uma pequena parcela ainda não

foi prejudicada por esse problema. A representação deste fato é observada na figura 11.

Figura 11 – Ocorrência de frequentes inundações no local.

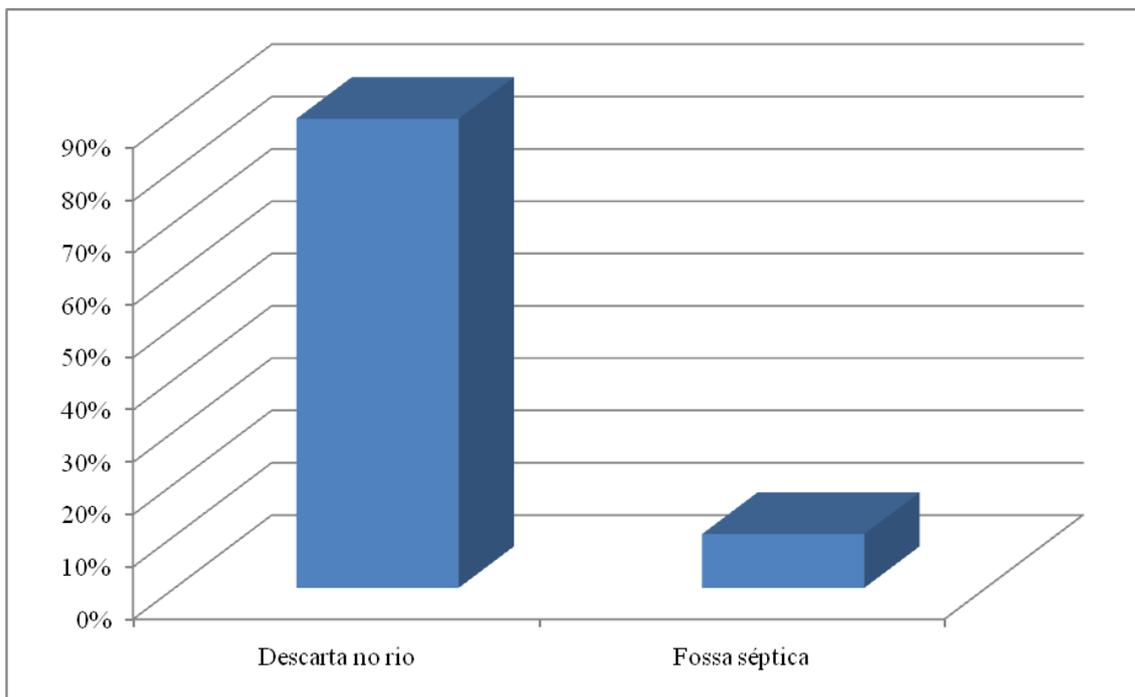
Questionados sobre qual o destino final do esgoto produzido em suas residências, conforme a figura 13, apenas 10,3% apontaram a existência de fossa séptica.

Figura 13 - Destino final do esgoto produzido nas residências.

Tal situação demonstra que não só a população tem motivos para eleger o saneamento como prioridade, mas também as autoridades locais, pois a situação é preocupante: 89,7% lançam, sem qualquer tratamento, seus esgotos nos rios.
