# IMPACTO DO FURACÃO CATARINA SOBRE A REGIÃO SUL CATARINENSE: MONITORAMENTO E AVALIAÇÃO PÓS-DESASTRE

### Impact of Hurricane Catarina over the southern region of Santa Catarina State (Brazil): monitoring and post-disaster assessment

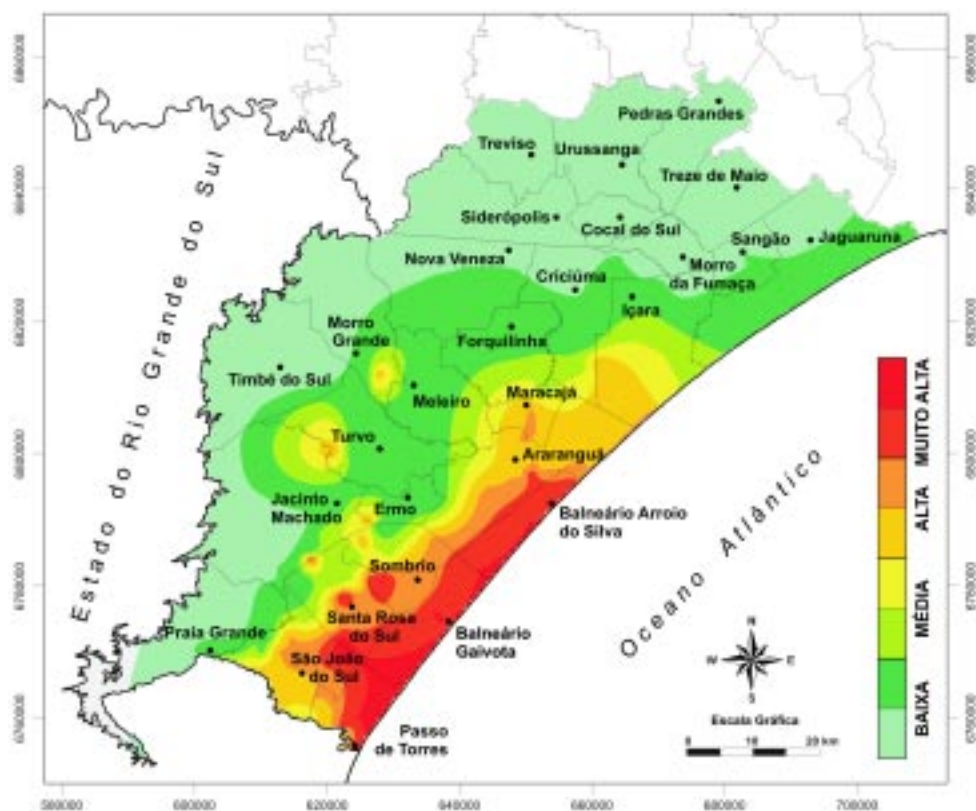
**Figura 3 – Mapa de intensidade dos danos causados pelo Furacão Catarina**

Com base nesta classificação, a figura 3 apresenta o mapa de intensidade dos danos ocasionados pelo Catarina, destacando as áreas mais afetadas pelos mesmos. Os danos mais intensos ocorreram nas áreas com tonalidades de vermelho, que corresponde aos municípios de Passos de Torres, Bal. Gaivota, Bal. Arroio do Silva e Araranguá, todos localizados no litoral. Isto ocorreu devido à inexistência de obstáculos topográficos, permitindo que os ventos entrassem com grande força e velocidade (POWELL; HOUSTON, 1998). Entretanto, algumas casas e comércios localizados bem próximos ao mar não foram tão afetados ou mesmo destruídos pelos ventos devido à presença das dunas frontais que serviram como bloqueio a ação dos ventos.

Ressalta-se que os municípios que apresentaram o maior número de edificações afetadas localizavam-se no litoral, confirmando as observações realizadas em campo e apresentadas na figura 3. Para efeito de comparação, utilizou-se como referência as residências, pois estas apresentam grande similaridade (forma e estrutura) em

toda a região afetada pelo Catarina. Assim, conforme figura 13, pode-se observar que dentre os 10 municípios com maior número de casas destruídas, 8 estão incluídos nas áreas de maior impacto do Catarina que correspondem as classes Muito Alta e Alta (Figura 3). Ressalta-se que parte do município de Criciúma e Jacinto Machado estão inseridos na classe Média. Os danos em Criciúma devem-se a proximidade com o litoral, enquanto que em Jacinto Machado foram decorrentes da influência do relevo que intensificou o poder de destruição dos ventos. Além disso, os municípios que estão inseridos na classe Baixa, como Siderópolis, por exemplo, foram os que apresentaram não só a menor quantidade de casas destruídas (Figura 13), mas também danificadas.

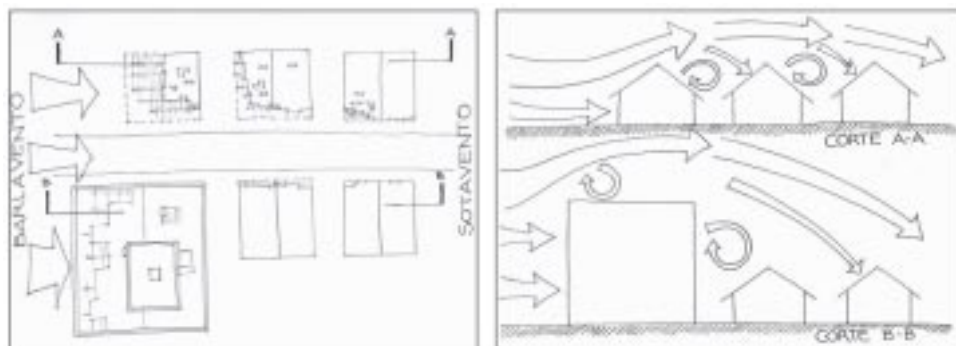
**Figura 4 – Comportamento dos ventos do Catarina nas áreas urbanas**

Este mesmo tipo de bloqueio também foi ocasionado pelas casas e prédios (rugosidade urbana), em relação às casas situadas a sotavento. Entretanto, conforme a figura 4, os vórtices de sucção gerados pelos ventos ainda causaram destelhamentos e, em casos mais extremos, o arrancamento do telhado tanto de prédios quanto de casas (COCH, 1994; PETERSEN et al., 1998; FEMA, 2000).

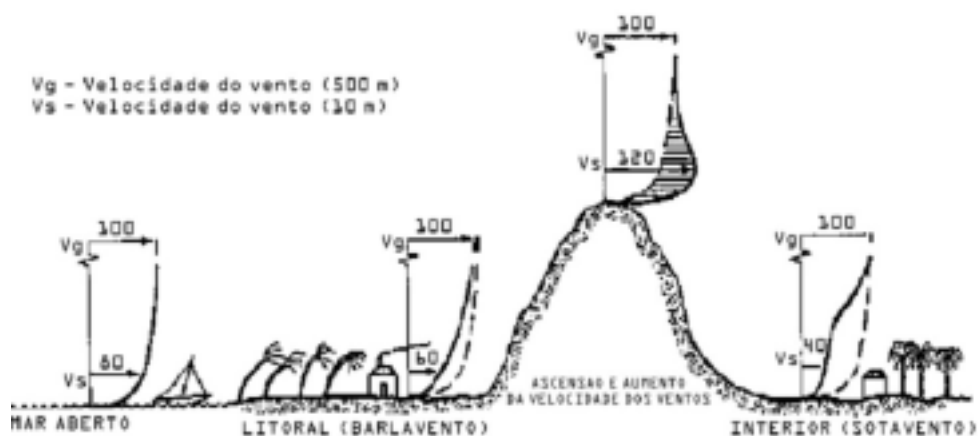
**Figura 5 – Comportamento dos ventos típicos de um furacão em relação à topografia**

Nota-se também que existem áreas bem impactadas inseridas na área de domínio da classe Baixa. Isto se deve a influência do relevo (morros e pequenos vales), principalmente onde houve uma canalização do vento. Davenport et al. (1985), analisando o comportamento dos furacões, comenta que o vento aumenta consideravelmente quando atinge uma encosta de uma montanha, alcançando seu pico máximo de velocidade na crista da mesma. Na figura 5, pode-se entender melhor este comportamento com relação à topografia do terreno. O vento que atinge à costa a 80 km/h (medido a 10 m de altura), ao atingir os primeiros obstáculos na planície (árvores, casas, etc.), perde significativamente sua velocidade, à medida que se desloca para o interior. Entretanto, a 500 m de altura os ventos permanecem com velocidade de deslocamento relativamente constante (100 km/h). Ao atingir a encosta (barlavento), os ventos são comprimidos sobre a barreira topográfica forçando a ascensão violenta dos mesmos que, ao atingir o topo da montanha, alcançam sua velocidade máxima a 10 m de altura (120 km/h). Após a crista, em virtude da expansão do ar e diminuição da pressão, os ventos diminuem drasticamente (sotavento). Além disso, este comportamento pode ser ainda mais intenso quando associado a vales, causando a canalização dos ventos a barlavento. Assim, a sotavento, após vencer a barreira topográfica (sob a forma de “garganta”), o poder de destruição aumenta severamente, conforme verificado no Hawaii durante a passagem do Furacão Iniki em 1992 (COCH, 1994).

Analisando a influência da topografia na velocidade dos ventos de um furacão, Powel e Houston (1998) comentam que ventos de categoria 1 (119-153 km/h) podem atingir a categoria 3 (178-209 km/h) no topo das encostas e no final dos vales. Acredita-se que esta relação de intensidade também foi verificada na área de estudo. Tanto que estes pontos localizados no interior foram classificados com a mesma intensidade do litoral (classe Alta e Muito Alta), ou seja, associado a ventos de 180 km/h, em uma área onde foram registrados ventos de 146 km/h (estação meteorológica localizada no município de Siderópolis) (Figura 3). Para exemplificar, nota-se na Figura 6a, no município de Jacinto Machado, que uma grande árvore (eucalipto – cerca de 40 m) foi derrubada pelos fortes ventos canalizados em um vale (barlavento). Enquanto que na Figura 6b, a sotavento, logo após a crista do mesmo vale, uma plantação de eucaliptos foi dizimada pelos ventos intensos. A pressão produzida pelos ventos foi tão intensa que os eucaliptos não foram derrubados como ocorre normalmente, mas sim, quebrados ao meio. Para causar este efeito sobre o eucalipto, que é conhecida pela sua flexibilidade, os ventos podem ter atingido velocidades próximas a 200 km/h, conforme relação proposta por Powel e Houston (1998).

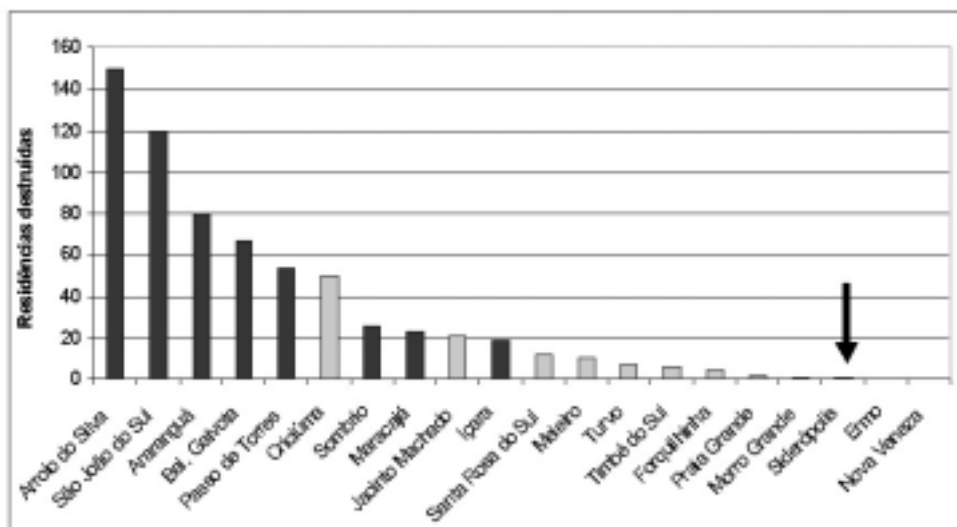
**Figura 13 – Municípios impactados pelo Catarina**

Em Passo de Torres cerca de 2.933 edificações foram danificadas e outras 94 destruídas. O prejuízo com estes danos foi de R\$ 4.635.000,00, o que corresponde a 40% do prejuízo total do município (R\$ 11.545.000,00). Além dos danos materiais, cerca de 2.000 pessoas foram desalojadas, 100 desabrigadas e 30 feridas. No município de Bal. Gaivota, em torno de 7.000 casas foram danificadas e 67 destruídas, além dos danos em 437 edificações comerciais e 19 públicas. No total foram 500 pessoas desalojadas, 70 desabrigadas, 500 deslocadas e 10 feridas. Os prejuízos com as edificações alcançaram a quantia de R\$ 10.385.900,00, que representa 45% do total de perdas sofridas pelo município (R\$ 23.249.956,00). Por último, em Bal. Arroio do Silva, 1.450 casas foram danificadas e 150 foram totalmente destruídas. Neste município os danos mais intensos não foram verificados na área urbana central, mas sim nas comunidades mais pobres localizadas na periferia, onde havia edificações menos resistentes. Além disso, 9 estabelecimentos comerciais e 13 públicos foram severamente danificados. As perdas com edificações foram de R\$ 1.687.000,00, cerca de 77% das perdas totais do município (R\$ 2.203.600,00). Entretanto, o número de pessoas afetadas (550) foi relativamente baixo se comparado aos danos nas edificações.
