EVOLUÇÃO DO CRESCIMENTO URBANO NA BACIA HIDROGRÁFICA DO CÓRREGO TAPERA (JUIZ DE FORA-MG) E SUA CORRELAÇÃO COM A LEGISLAÇÃO PARA O USO E OCUPAÇÃO DO SOLO¹

EVOLUTION OF URBAN GROWTH IN THE TAPERA STREAM (JUIZ DE FORA-MG) WATERSHED AND ITS CORRELATION WITH THE LEGISLATION FOR THE LAND USE AND OCCUPATION

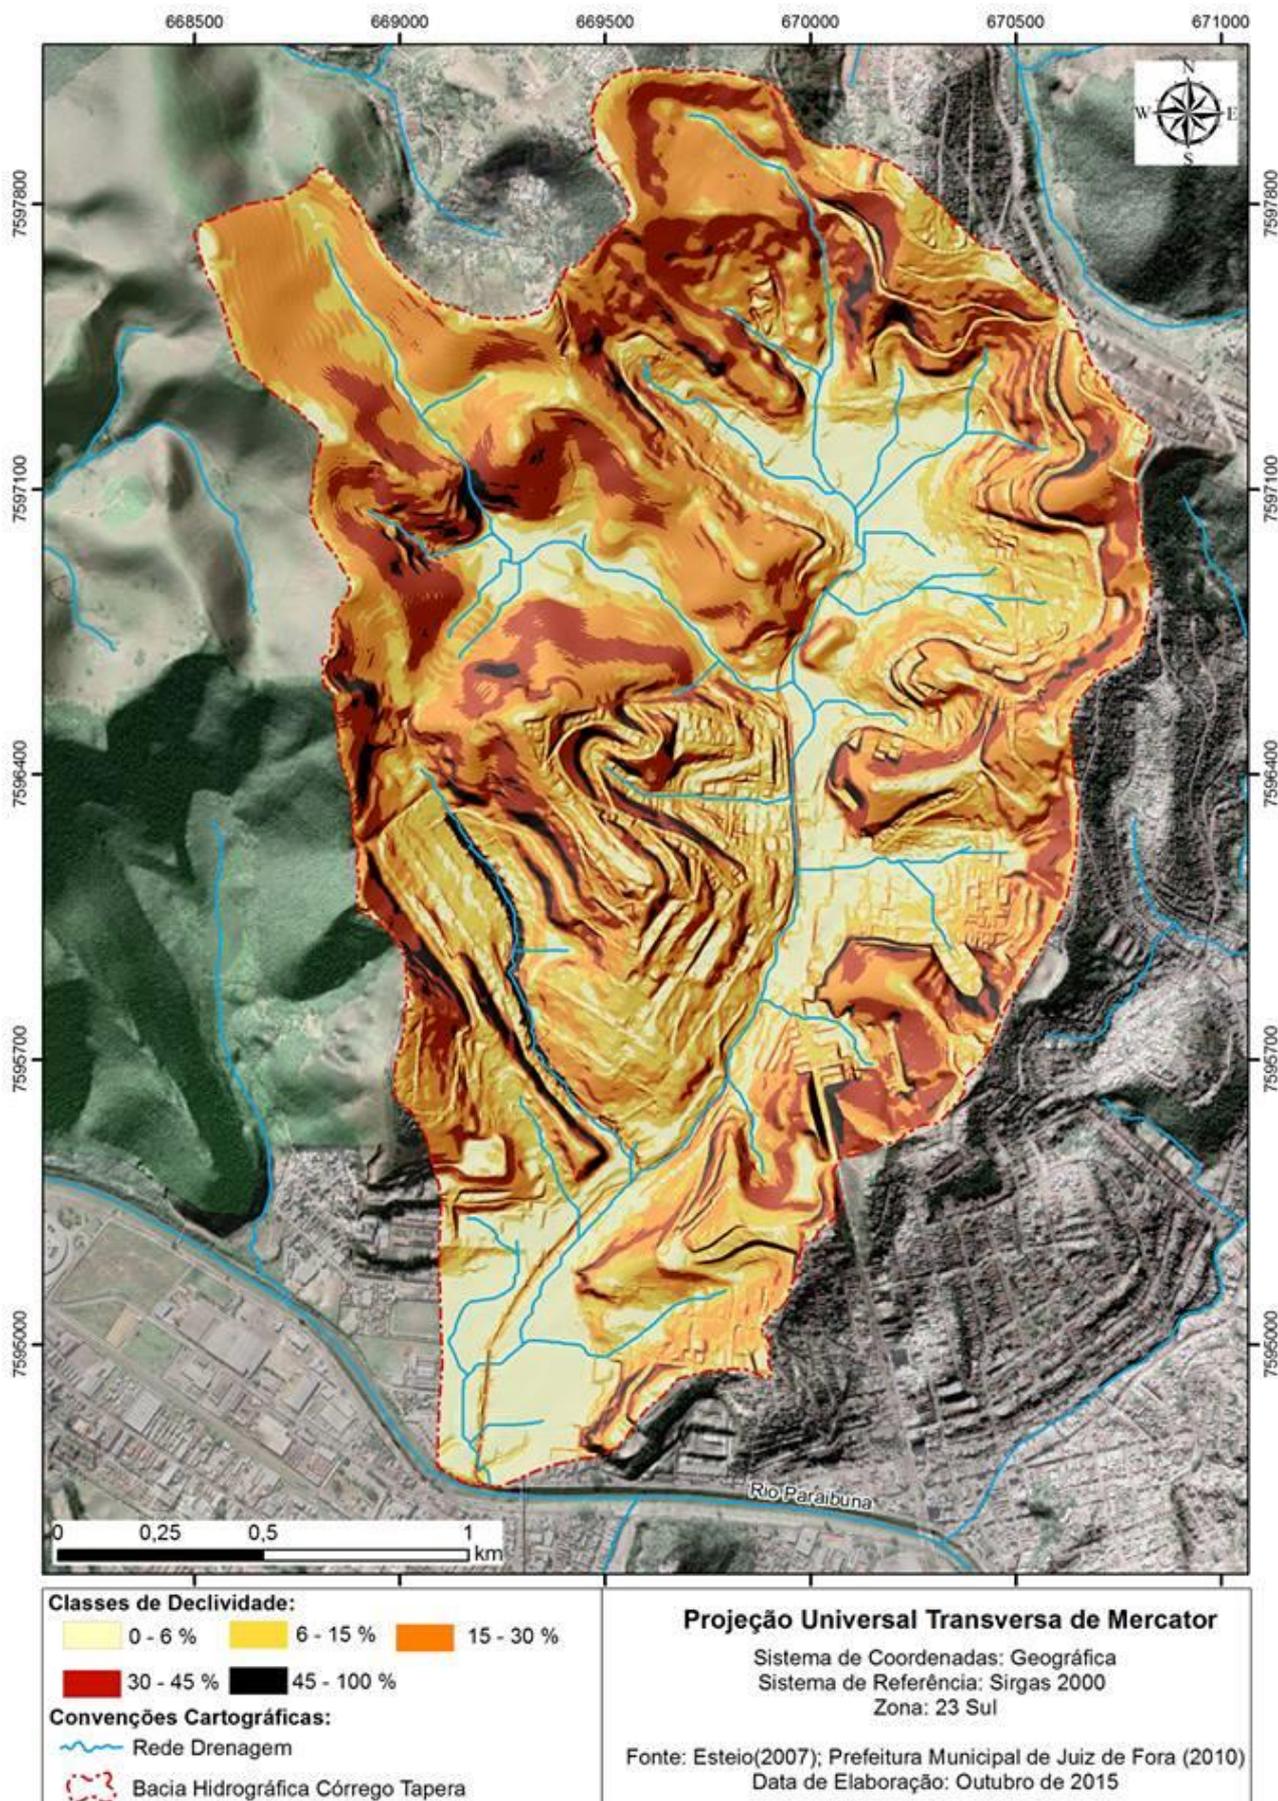
A carta de declividade foi gerada a partir da ferramenta do *ArcGIS* “Spatial Analyst/Superfície/Declividade”, utilizando-se o modelo topográfico de perfilhamento a Laser - o Light Detection and Ranging (LiDAR) interpolado com resolução espacial de 1m x 1m – cedido pela defesa civil/ PJJ e gerado pela empresa ESTEIO S/A no ano de 2007. As classes foram definidas nos seguintes intervalos: < 6%; 6 - 15%; 15 - 30%; 30 - 45%; 45 - 100% (Figura 2).

FIGURA 2: Declividade da Bacia Hidrográfica do Córrego Tapera

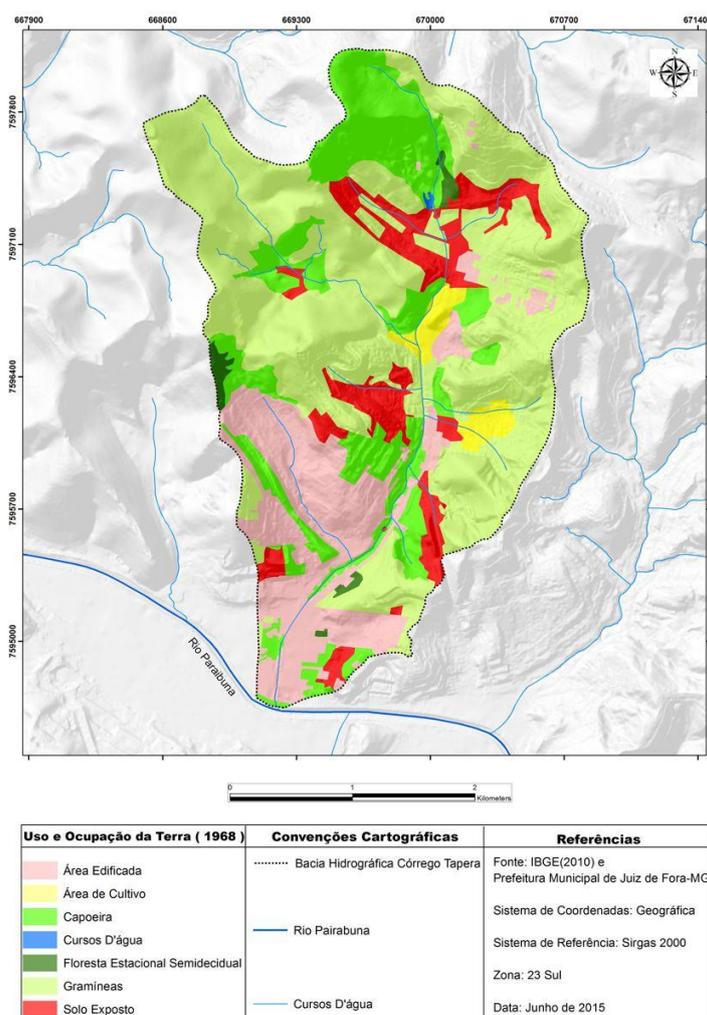
FIGURA 3: Mapa de uso e ocupação da Terra da Bacia Hidrográfica do Córrego Tapera (1968)

Os resultados obtidos a partir da análise do crescimento urbano mostraram que no período entre 1968 e 2007, a área edificada da BHCT aumentou de 878,5 m² (17,57%) da área total da bacia hidrográfica para 2.367 m² (47,34%), isso significa um aumento percentual de aproximadamente 270% em relação ao período anterior. Cabe destacar que a área edificada em 1968 é caracterizada por uma ocupação bastante concentrada na sua porção centro-sul, principalmente nas áreas de planície que correspondem ao bairro de Santa Terezinha. Já no ano de 2007 observa-se um crescimento expressivo em direção à porção centro-norte da bacia, seguindo as margens do córrego Tapera e nas encostas da referida bacia, com destaque para os bairros do Vale dos Bandeirantes, Vivendas da Serra, Bom Clima e Quintas da Avenida (Figuras 3 e 4).

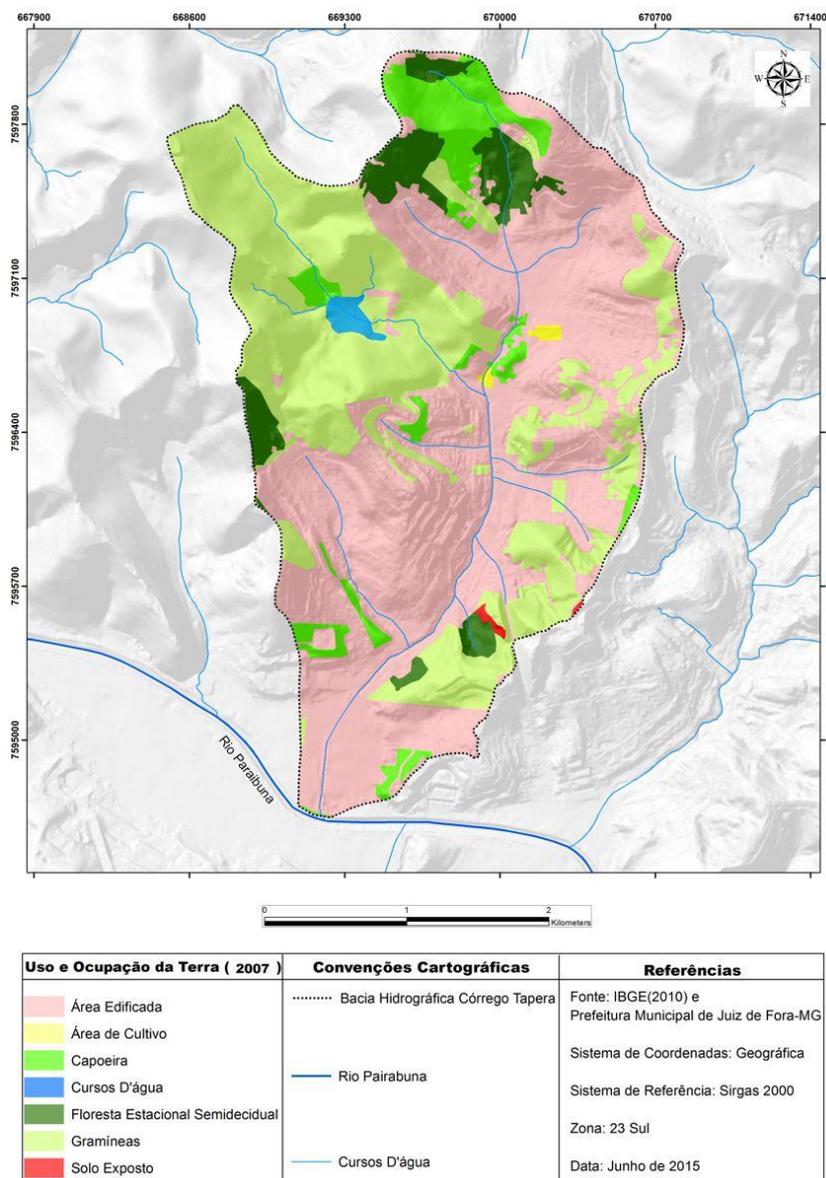
FIGURA 4: Mapa de uso e ocupação da Terra da Bacia Hidrográfica do Córrego Tapera (2007).

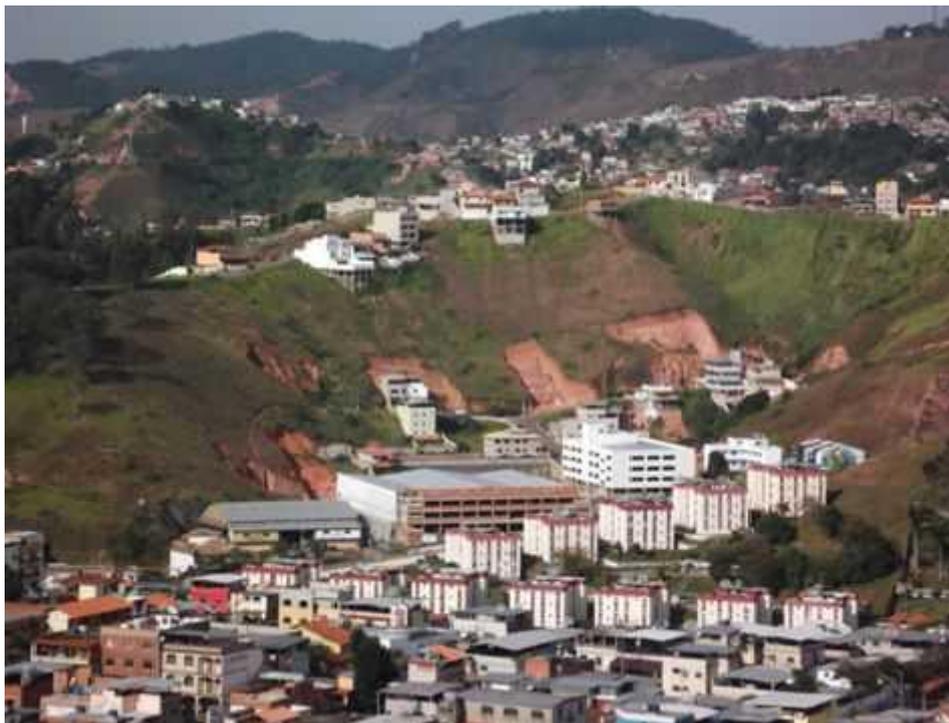
FIGURA 5: Cortes de terreno e pontos de escorregamentos no bairro Quintas da Avenida.

Segundo Geertsema e Pojar (2014), o uso e ocupação da terra foi utilizado recentemente como fator predisponente em estudos de avaliação da susceptibilidade e é considerado um fator importante de instabilidade em áreas propensas aos escorregamentos, principalmente em áreas que evidenciam a presença de atividade humana, como os cortes nas encostas e supressão da vegetação arbórea em detrimento da vegetação rasteira. Tal panorama vem ocorrendo nas últimas décadas na bacia hidrográfica do córrego Tapera (Figura 5).

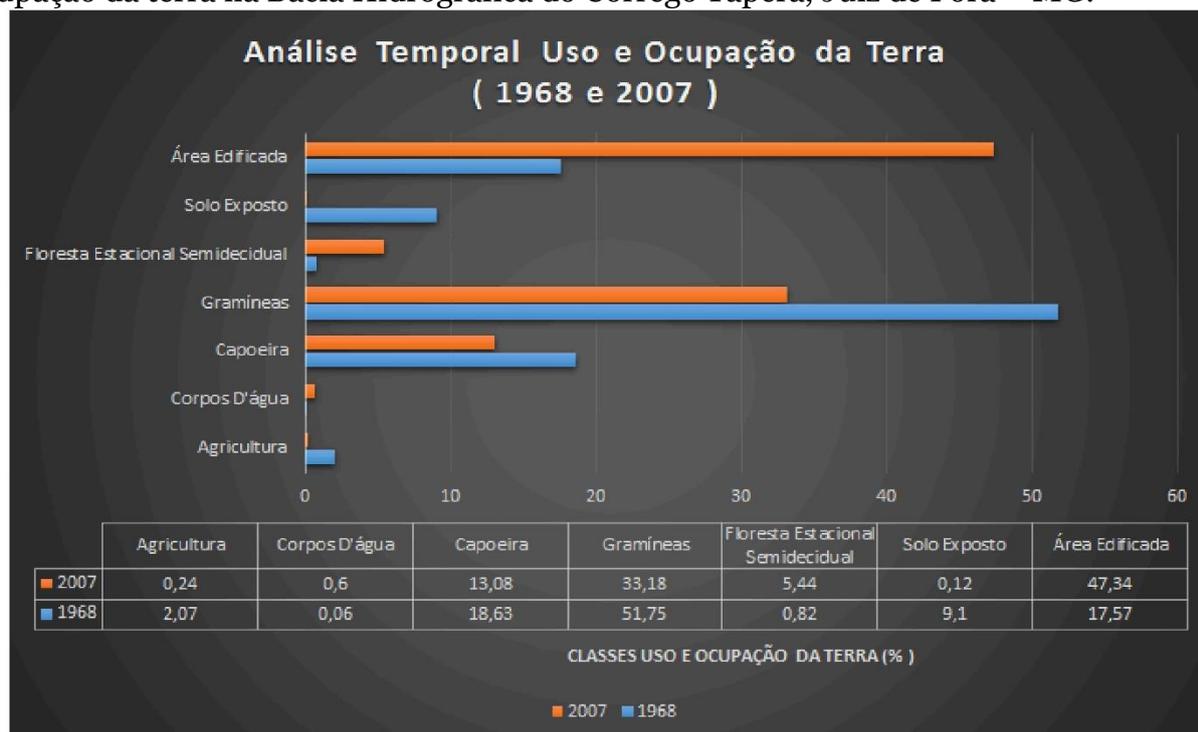
GRÁFICO 1: Gráfico demonstrando as classes e a análise temporal (1968 e 2007) do uso e ocupação da terra na Bacia Hidrográfica do Córrego Tapera, Juiz de Fora – MG.

O Gráfico 1 abaixo busca, de forma resumida e comparativa, demonstrar a evolução das classes e a análise temporal (1968 e 2007) do uso e ocupação da terra na Bacia Hidrográfica do Córrego Tapera, Juiz de Fora – MG.

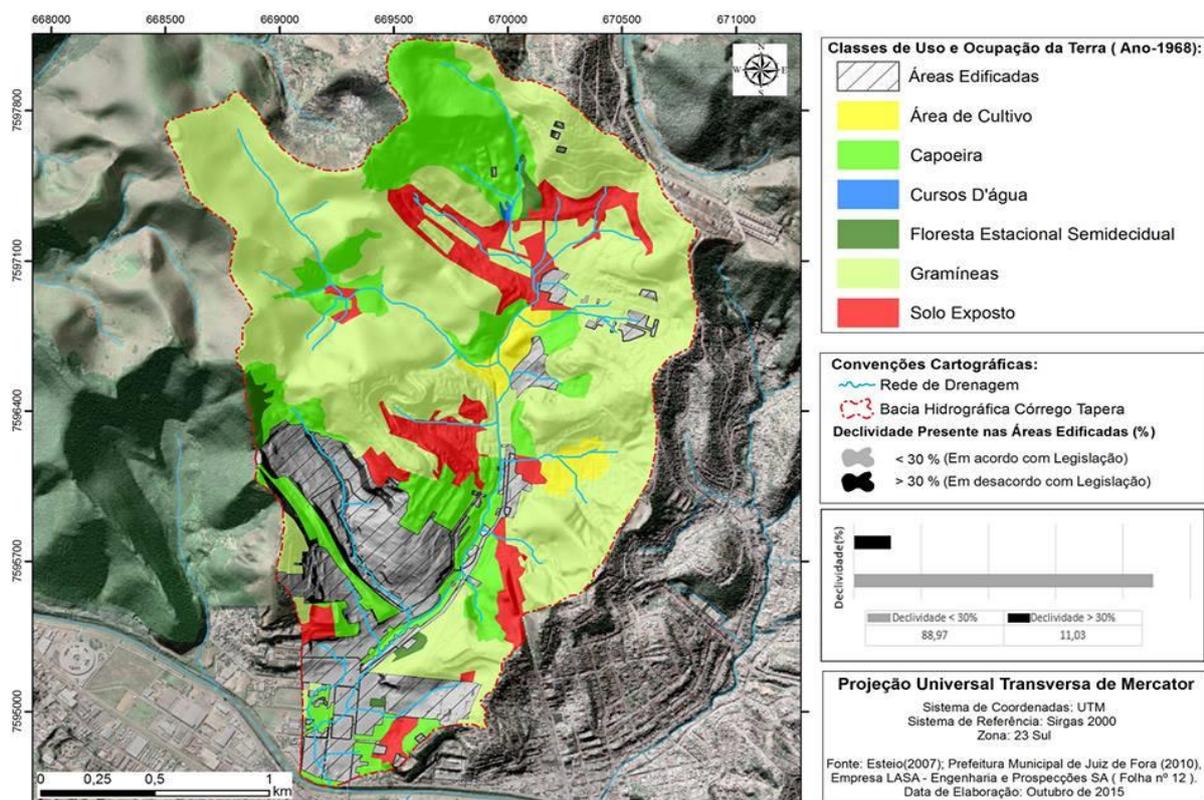
FIGURA 6: Imagem com a classificação de uso e ocupação da terra para o ano de 1968

Para melhor visualização foram sobrepostas, ao mapa, as classes de declividade de uso e ocupação permitidas pela legislação (cinza claro) e aquelas proibidas pela mesma (preto). **Fonte:** Costa, Rômulo Montan, (2015).

Os resultados obtidos encontram-se nas Figuras 6 e 7 a seguir; os mapas de uso e ocupação da terra foram combinados com os dados de declividade nas áreas urbanizadas. Isso foi feito com o objetivo de se visualizar melhor a expansão das áreas urbanas e identificar as áreas que estão em conformidade (ou não) com a legislação apresentada anteriormente.

Portanto, as FIG. 6 e 7 mostram que no período de 1968 a 2007, a área edificada (urbanizada) da BHCT aumentou de 0,8 km² para aproximadamente 2,36 km². Isso significou um aumento percentual de 270% em relação ao período anterior.

No que rege as classes citadas pela legislação (BRASIL, op. cit.; JUIZ DE FORA, op. cit.), o intervalo que abrange as áreas com declividade de 0 – 30% (passíveis de ocupação) houve um aumento de área edificada de quase 33% (de 0,65 km² em 1968, para 1,90 km² em 2007), mesmo panorama ocorreu quando foram comparadas as classes com declividade superior à 30% (não passíveis de ocupação), o crescimento chegou a aproximadamente 33% de aumento de áreas construídas (0,15 km² em 1968, para 0,46km² em 2007) de aumento nas áreas ocupadas.

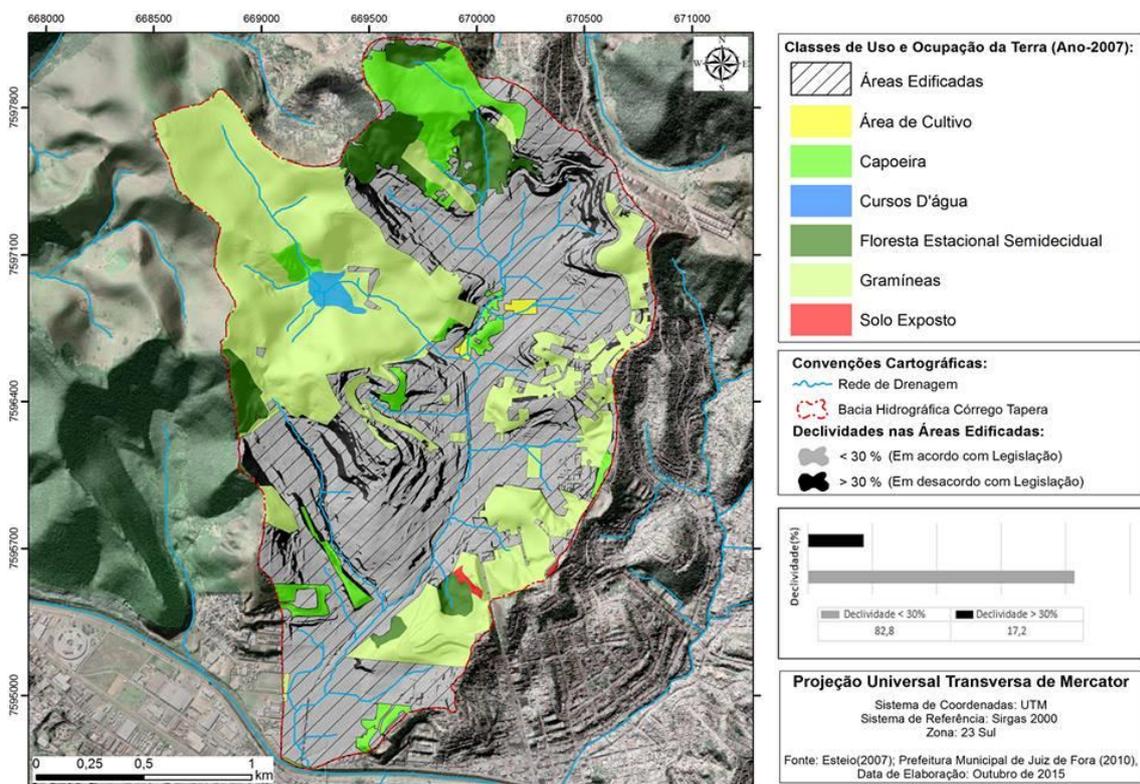
FIGURA 7: Imagem com a classificação de uso e ocupação da terra para o ano de 2007.

Para melhor visualização foram sobrepostas, ao mapa, as classes de declividade de uso e ocupação permitidas pela legislação (cinza claro) e aquelas proibidas pela mesma (preto). **Fonte:** Costa, Rômulo Montan, (2015).

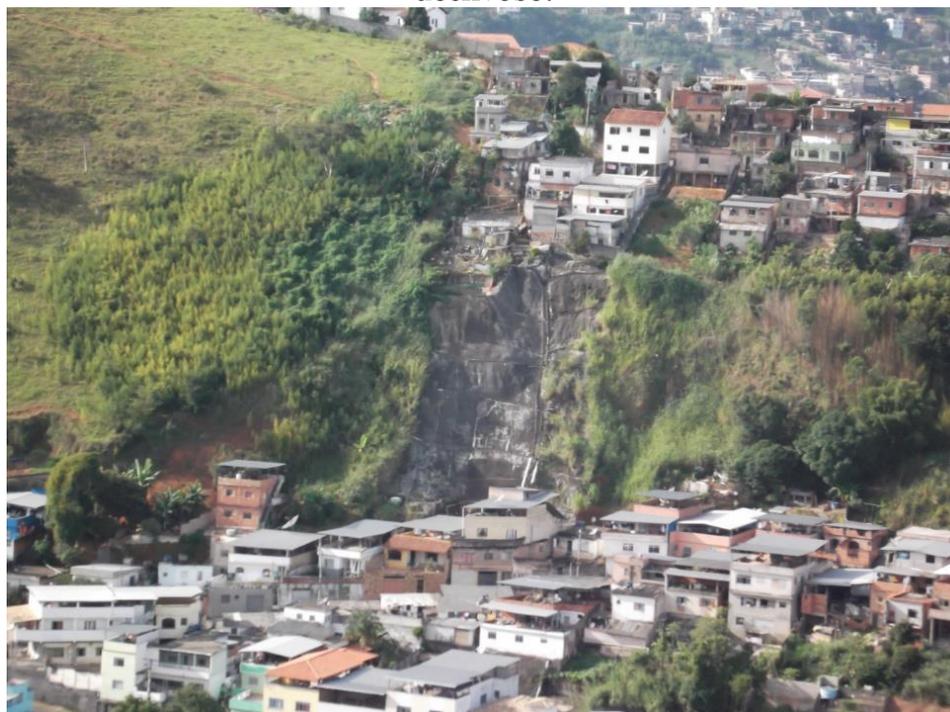
FIGURA 8: Dois pontos de escorregamentos no bairro Eldorado em área de relevo declivoso.

Como pode-se verificar nos mapas mostrados anteriormente, o crescimento da área edificada se direcionou, em grande parte, para as áreas de relevos mais acentuados (morros e morrotes), o que põe em risco a vida das pessoas que moram nessas áreas, pois a ocorrência de escorregamentos é concentrada nesses locais, podendo provocar perdas econômicas e de vidas (Figura 8).

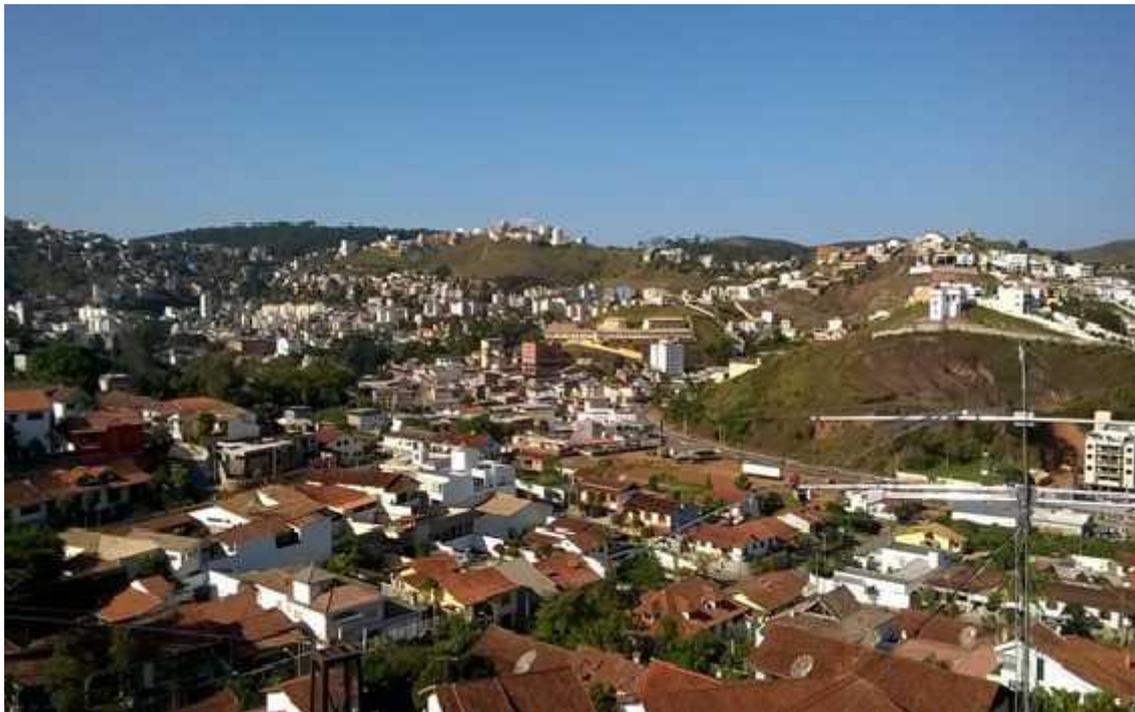
FIGURA 9: Área edificada da BHCT apontando a grande ocupação das áreas de planície (área de ocupação mais antiga) e, posteriormente, a ocupação em direção às encostas e parte dos topos dos morros (área de ocupação mais recente).

As áreas com declividade inferior à 30% se deram em maior parte na planície aluvial do canal principal da BHCT e em algumas encostas menos declivosas, ou seja, uma parte das ocupações dessa área são muito próximas ao leito do canal do córrego (Figura 9).
