RISCOS AMBIENTAIS NA BACIA DO RIO MOGI -GUAÇU: PROPOSTA METODOLÓGICA¹

*Salvador CARPI JUNIOR²
Archimedes PEREZ FILHO²*

Environmental hazards in Mogi-Guaçu river Basin: methodological approach

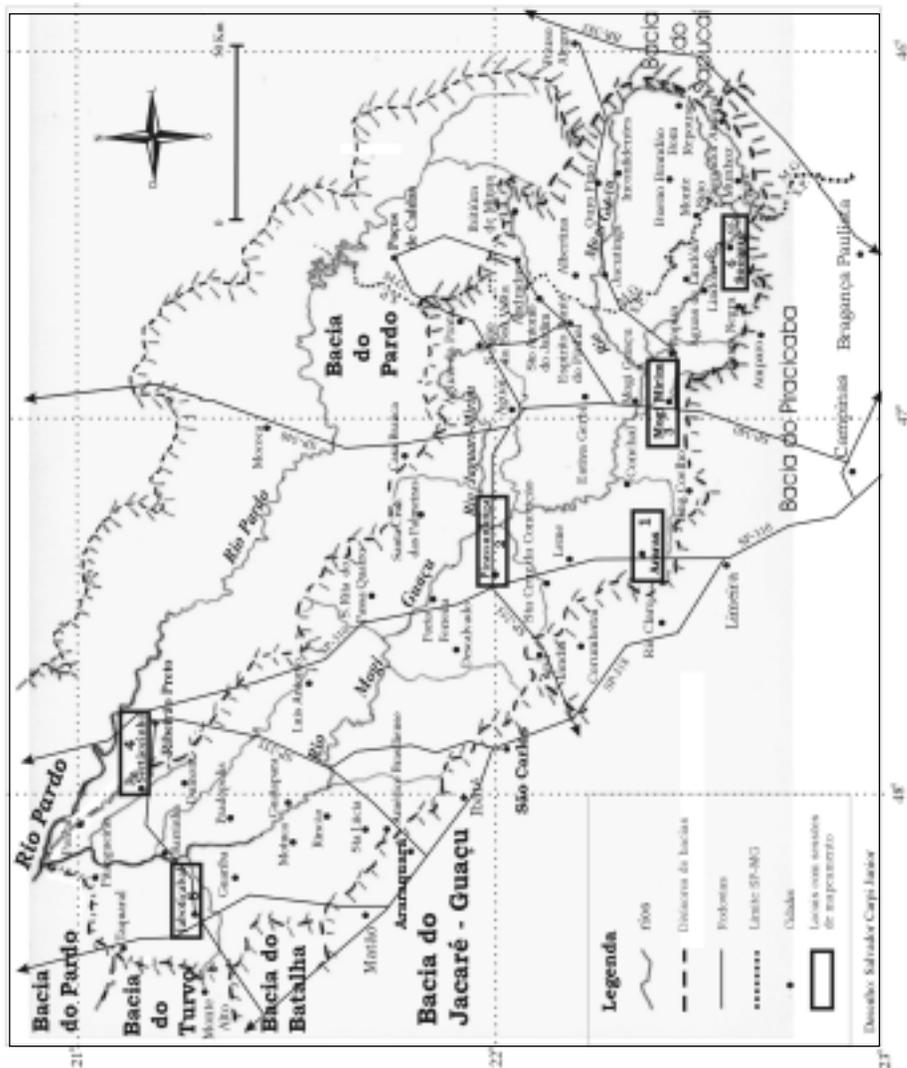
Figura 2 – Locais de realização de sessões de mapeamento na Bacia Hidrográfica do Rio Mogi-Guaçu

Após essas etapas iniciais, foram realizadas seis sessões públicas de mapeamento, com a participação das pessoas das cidades-sede e da região dos seguintes municípios (Figura 2):

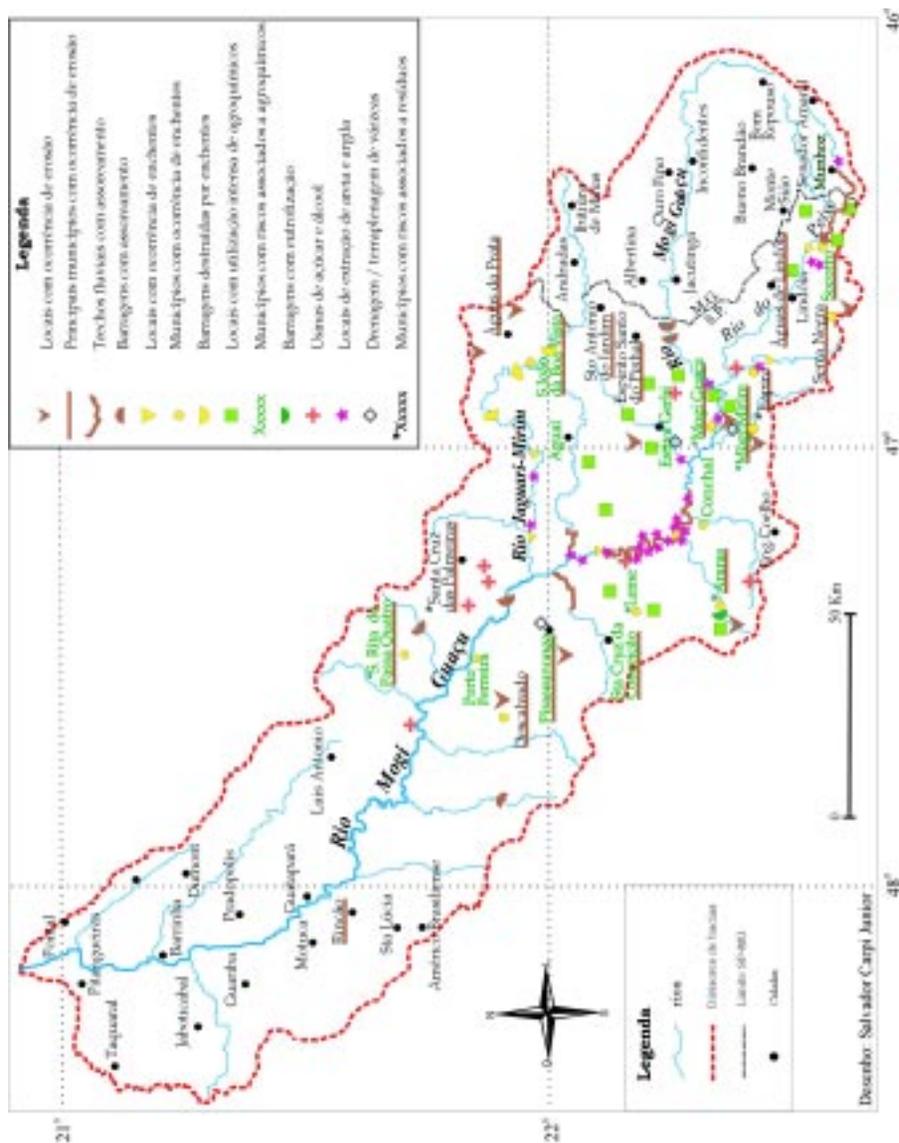
Figura 3 – Riscos ambientais mais sintéticos

A compilação dos relatos dos grupos formados nas sessões de mapeamento forneceu uma fonte valiosa de informações e em quantidade razoável, somando-se às informações adquiridas com a leitura bibliográfica. Essas informações foram em quase a sua totalidade cartografadas, originando um mapa semi-detalhado com as situações de risco ambiental, apresentado em Carpi Jr (2001), sendo que para efeito deste artigo, é apresentado um mapa de riscos ambientais mais sintético. (Figura 3).

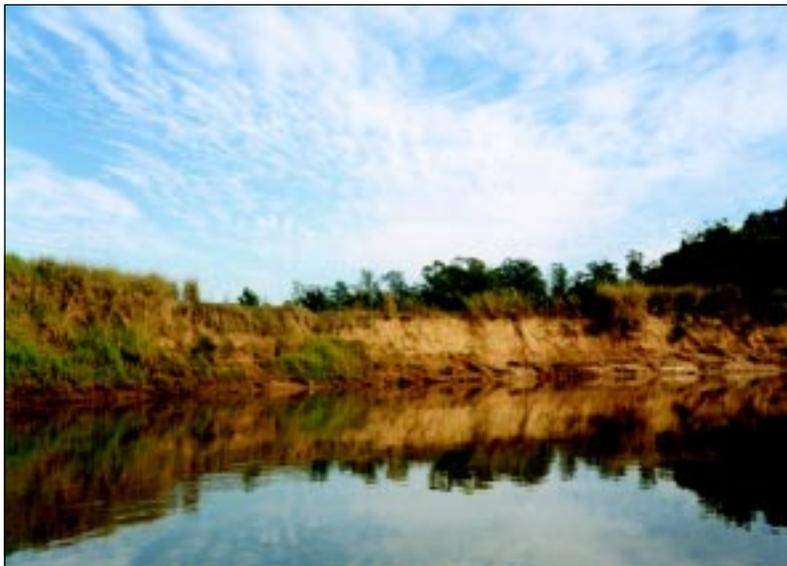
Foto 1 – Margens do Rio Mogi-Guaçu ocupadas pela citricultura e com erosão dos taludes, próximo à “Corredeira n. 1”, Município de Conchal

No percurso realizado de barco, foram vistas junto às margens do rio muitas plantações de cana e citrus (laranja), sendo comum a ausência de mata ciliar (Foto 1).

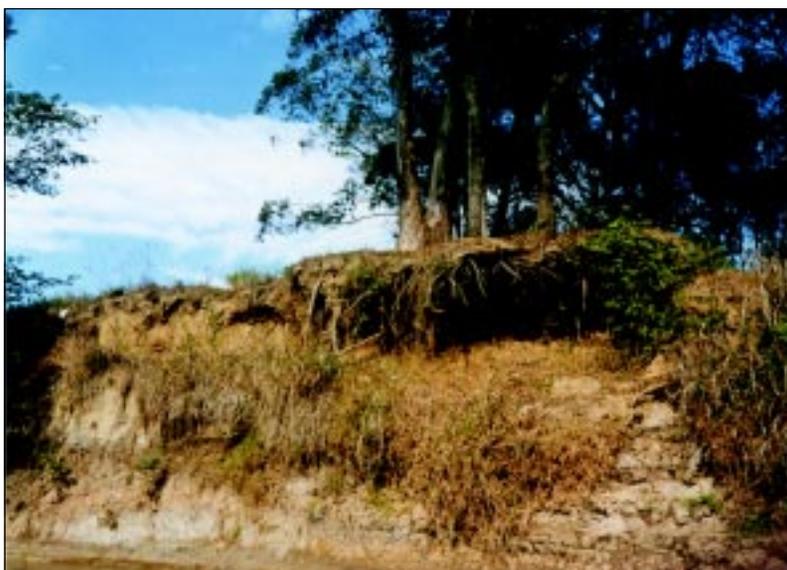
Foto 2 – Erosão das margens do Rio Mogi-Guaçu provocando solapamento da base e conseqüente derrubada de árvores

Outros trechos possuem grande quantidade de pesqueiros, protegidos com arrimos, alguns visivelmente precários, visando à proteção contra as cheias do rio. É comum a presença da erosão lateral do rio com solapamento da base, ameaçando ou derrubando a vegetação, que tenta resistir (Foto 02). Existe até uma denominação local, "cemitério de árvores", usada para denominar os trechos do rio onde se acumulam troncos e galhos de árvores, devido à menor velocidade da água, que caem no rio associadas aos desbarrancamentos.

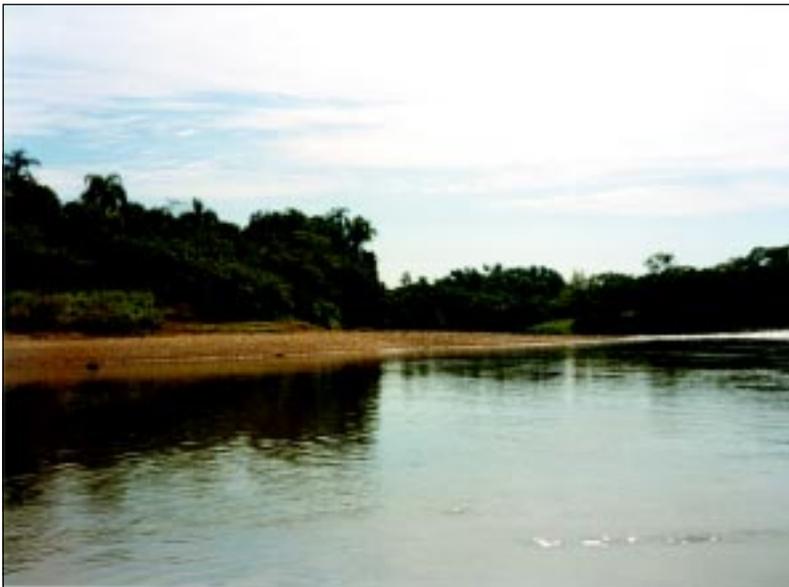
Foto 3 – Banco de areia no Rio Mogi-Guaçu como resultante do assoreamento

Em alguns locais há bancos de areia (Foto 03), como a chamada "Praia das Éguas", um dos maiores entre os observados. Conforme informado, os bancos de areia, juntamente com os cemitérios de árvores costumam atrapalhar a navegação, principalmente durante as águas baixas, fato confirmado justamente pela época na qual realizou-se o percurso. O assoreamento do rio, juntamente com a derrubada das matas ciliares para avanço das áreas de cultivo agrícola e o desenvolvimento das atividades de mineração estão colaborando decisivamente para o alargamento do rio, modificando seu perfil transversal.

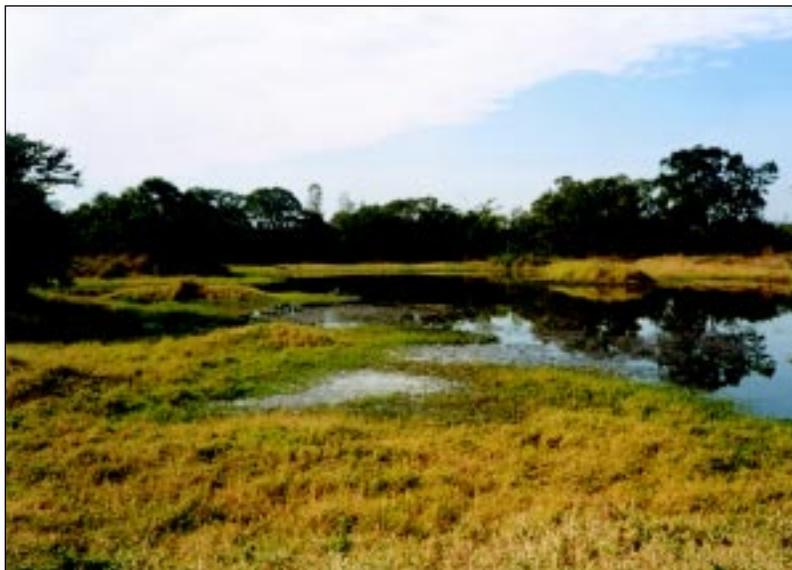
Foto 4 – Lagoa marginal próxima do Iate Clube de Conchal, junto ao Rio Mogi-Guaçu

As lagoas marginais (Foto 4) ao longo do Rio Mogi estão sob ameaça tanto das águas fluviais que transportam as substâncias nocivas que possam afetá-las, como das águas decorrentes do escoamento superficial ligadas às vertentes ocupadas por cultivo agrícola que se situam nas áreas vizinhas. Uma das possíveis causas para a redução de peixes na bacia consiste nas alterações vigentes nas várzeas e lagoas marginais, principalmente as últimas, com a mortandade de espécies ou dificuldades de reprodução vinculadas ao aporte e acúmulo de substâncias nocivas. Os riscos de assoreamento, eutrofização e contaminação da água pelas formas de cultivo e utilização de agroquímicos e resíduos na agricultura requerem análise cuidadosa do uso das terras nos arredores das lagoas marginais, o que tornaria sua proteção mais eficiente.
